# 문화재 지진재해 기초평가 연구용역

## (중간 보고서)

한국지진공학회

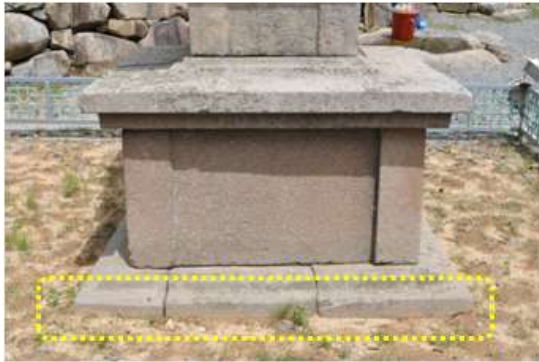
그림 3.7 밀양 만어사 삼층석탑  
(지반 연약)

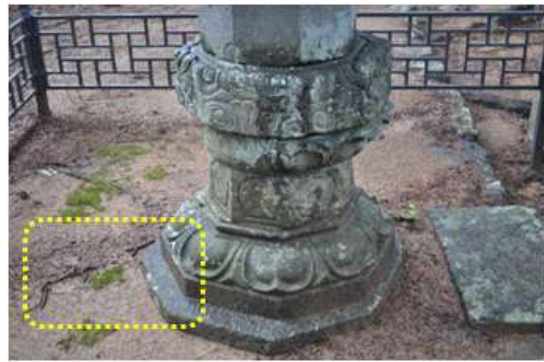
그림 3.8 하동 쌍계사 승탑  
(지반 연약-나무 뿌리 돌출)

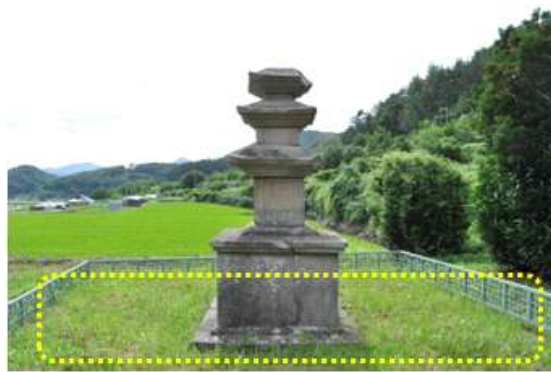
그림 3.9 밀양 송진리 삼층석탑  
(잔디 식재로 인한 배수 저감)

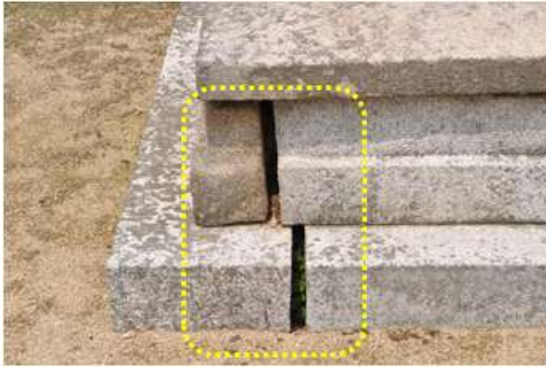
그림 3.10 영천 화남리 삼층석탑  
(기단석 이완)

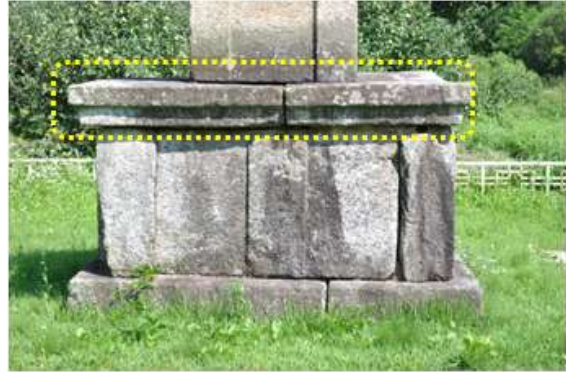
그림 3.11 문경 내화리 삼층석탑  
(기단갑석 처짐)

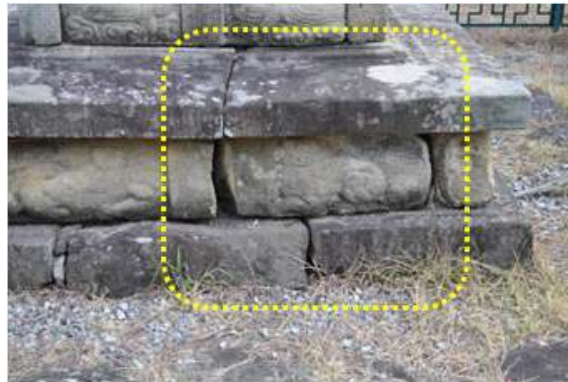
그림 3.12 군위 지보사 삼층석탑  
(지대석 면석 균열)

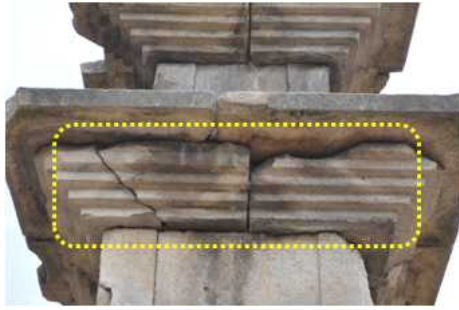
그림 3.13 경주 고선사지  
삼층석탑  
(옥개석 균열)

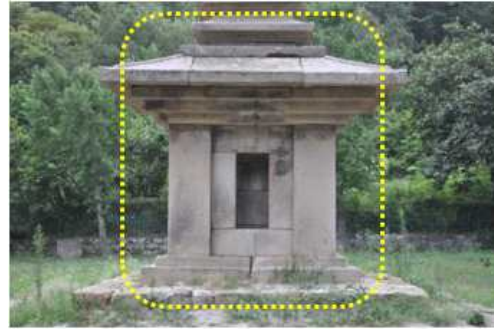
그림 3.14 경주 정혜사지  
심삼층석탑  
(부재 형태-개구부 및 가구식 면석)

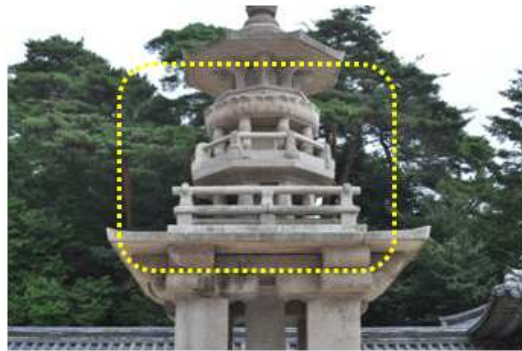
그림 3.15 경주 불국사 다보탑  
(부재 형태-가구식 복합부재)

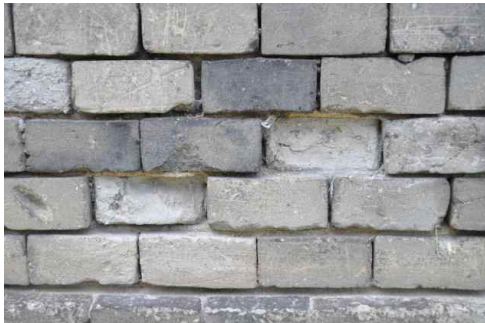
그림 3.16 안동 운흥동 오층전탑  
(전돌 파손)

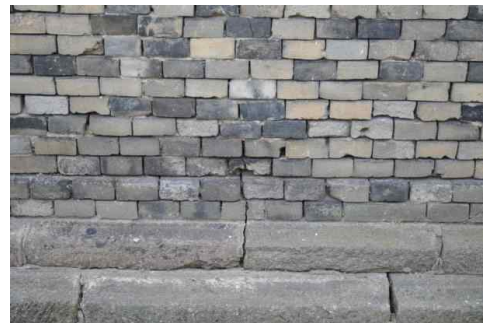
그림 3.17 안동 운흥동 오층전탑  
(수직 균열)

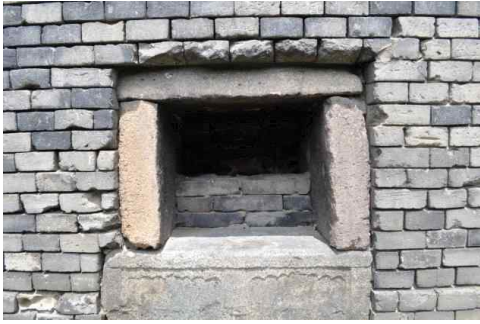
그림 3.18 안동 운흥동 오층전탑  
(개구부)

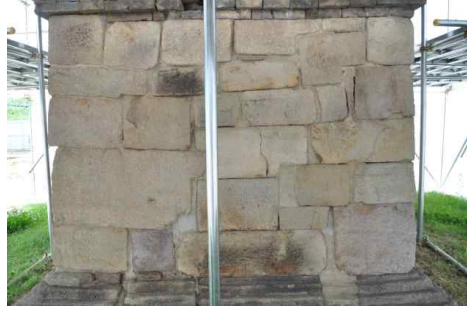
그림 3.19 안동 조탑리 오층전탑  
(면석 침하)

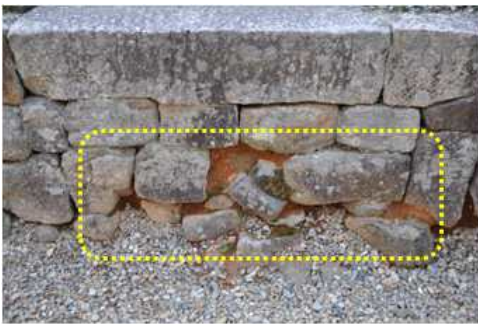
그림 3.20 경주 분황사 모전석탑  
(기단석 탈락)

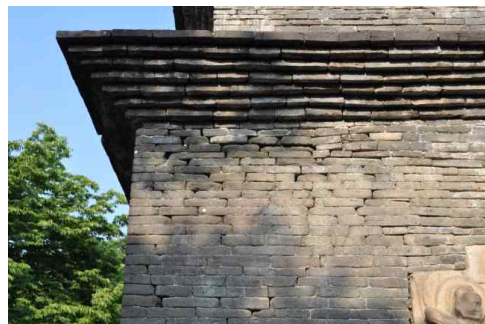
그림 3.21 경주 분황사 모전석탑  
(전돌 균열 및 이격)

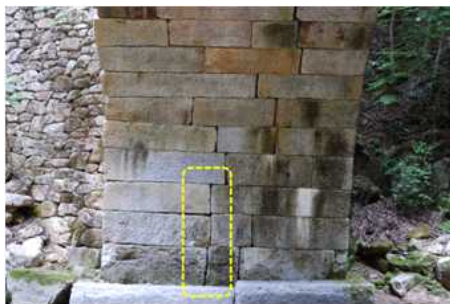
그림 3.22 순천 선암사 승선교  
(통줄눈)

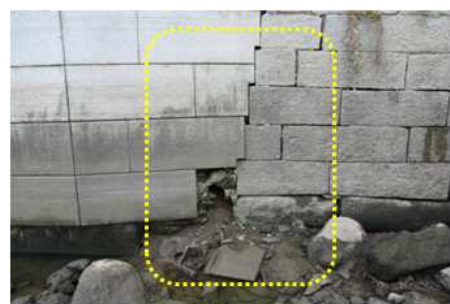
그림 3.23 보성 벌교 홍교  
(석재간 이완 및 침하)

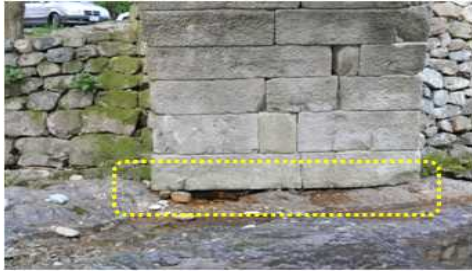
그림 3.24 여수 흥국사 홍교  
(지반 유실)

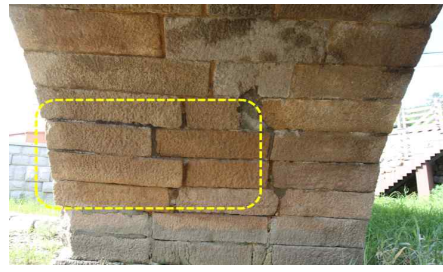
그림 3.25 보성 벌교 홍교  
(홍예 이완)

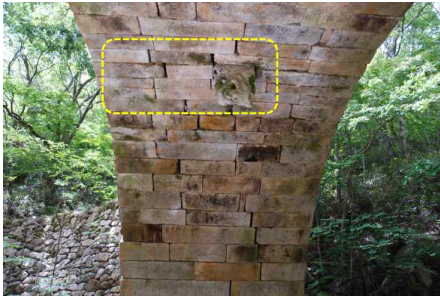
그림 3.26 순천 선암사 승선교  
(홍예 이완)

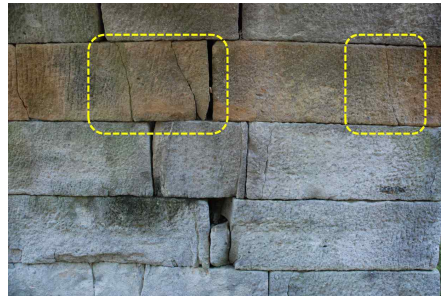
그림 3.27 여수 흥국사 홍교  
(홍예석 수직 균열)

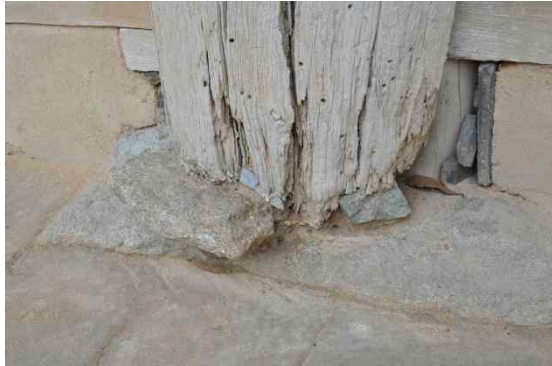
그림 3.28 영천 은해서 거조암 영산전  
(기둥 하부 부식)

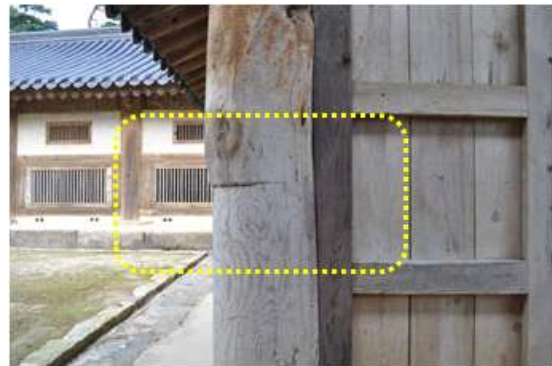
그림 3.29 합천 해인사 장경판전  
(동서간고 동바리 이음)

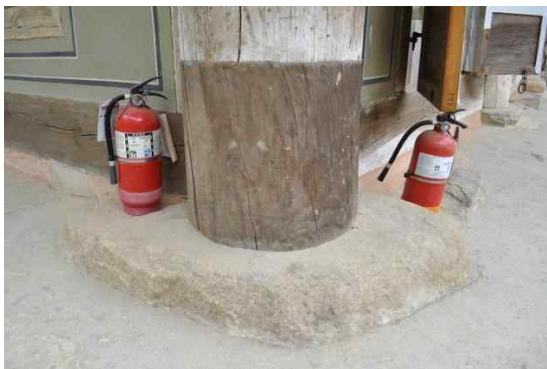
그림 3.30 안동 봉정사 대웅전  
(기둥 하부 동바리 이음)

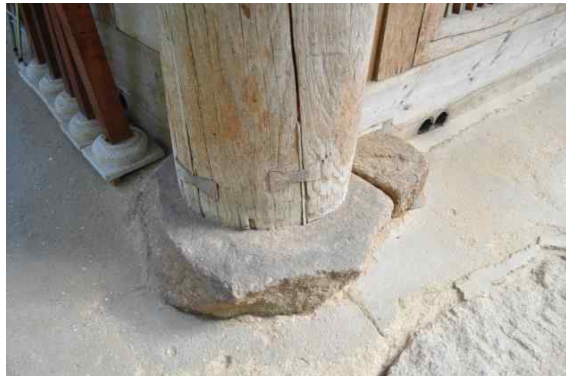
그림 3.31 합천 해인사 장경판전-법보전  
(기둥 하부 나비장)

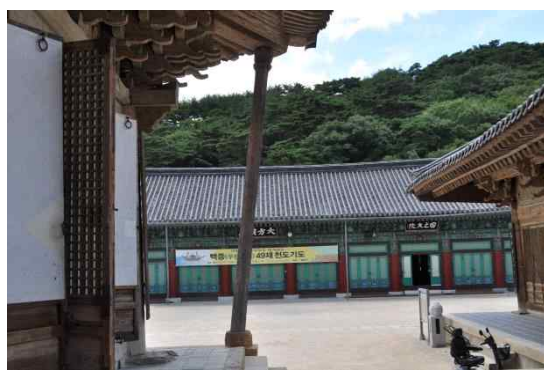
그림 3.32 양산 통도사 대웅전 및  
금강계단 (활주)

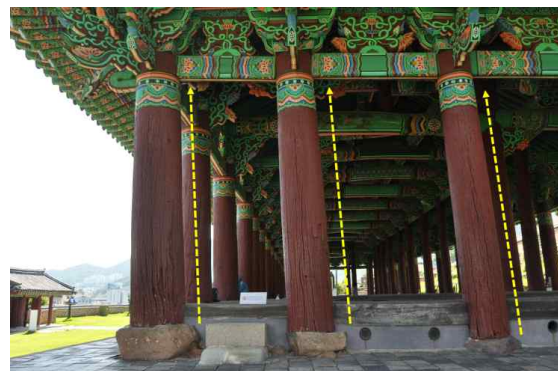
그림 3.33 여수 진남관  
(기둥 기울어짐)

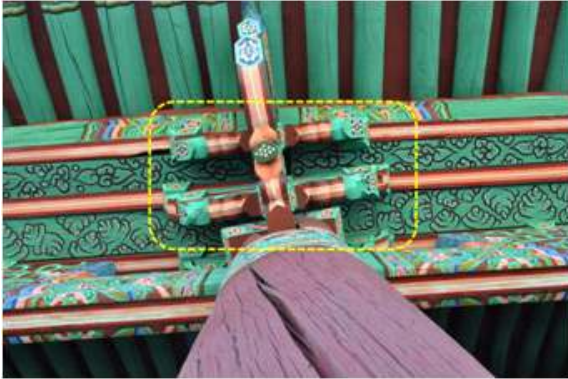
그림 3.34 여수 진남관  
(공포 뒤틀림)

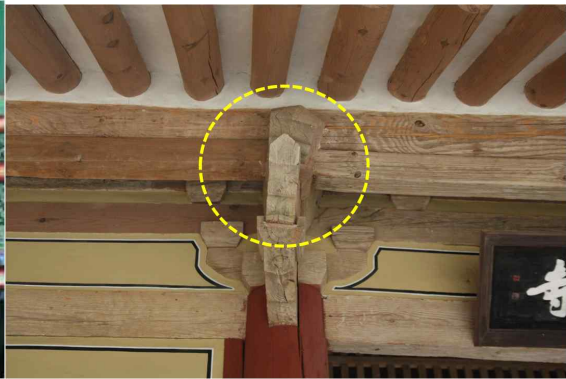
그림 3.35 영암 도감사 해탈문  
(기둥 보머리 뒤틀림)

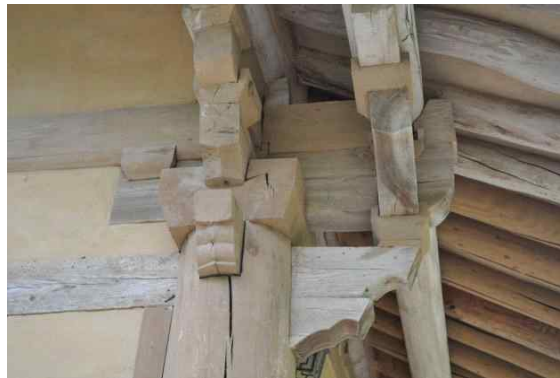
그림 3.36 영천 은해서 거조암 영산전  
(기둥 상부 및 주두 균열)

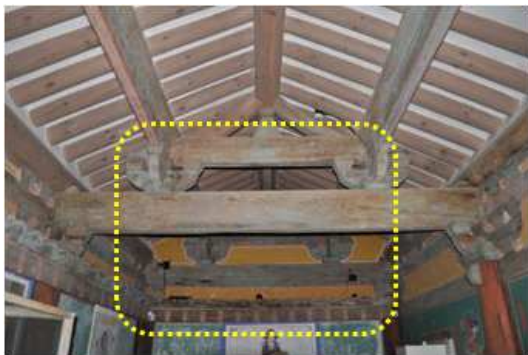
그림 3.37 영주 부석사 조사당  
(홀집에 내진주 없음)

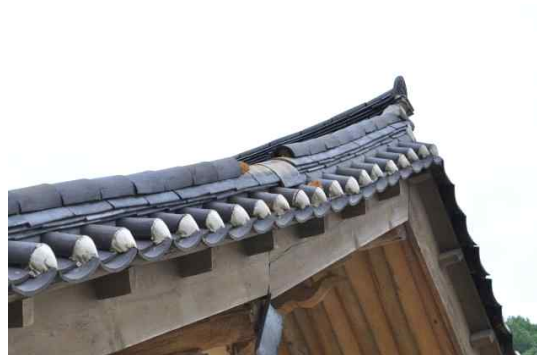
그림 3.38 영천 은해서 거조암 영산전  
(기와 탈락)

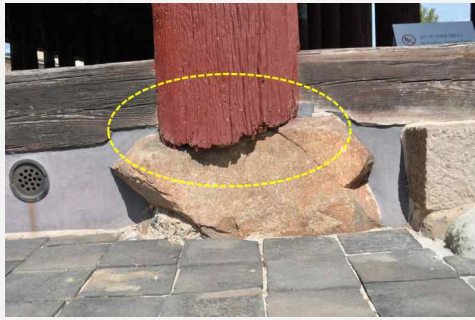
**초석**

일부 초석은 상면이 협소하여 기둥을 완벽하게 받혀주지 못하고 있다.

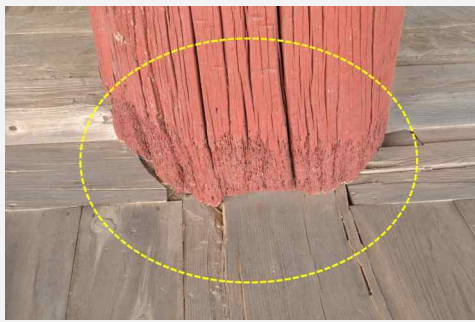
**층해**

기둥 하부 층해

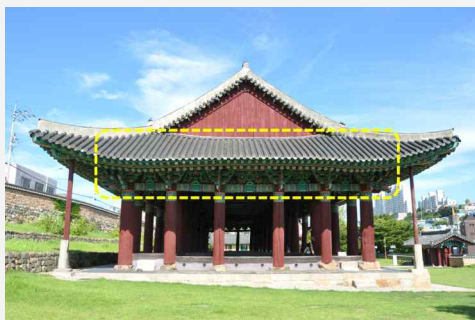
**팔작지붕 처마부**

연목을 포함한 처마선이 이완되어 균일하지 못하다.

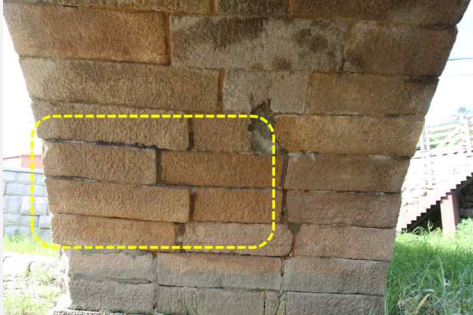
<p><b>홍예구조 석재 이완</b></p> <p>홍예구조의 남쪽 하대석 부위가 살짝 이완된 점이 확인되는데, 이와 같은 현상은 3개의 홍예구조에서 같은 위치에 공통적으로 나타나고 있다.</p>

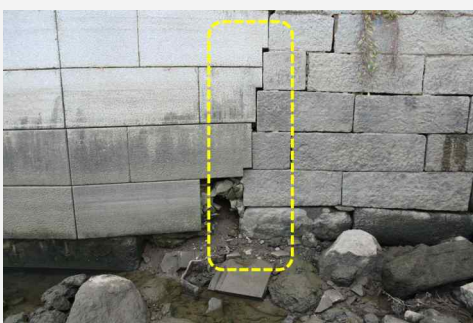
<p><b>다리연결부 이완 및 침하</b></p> <p>확장된 다리의 연결부위에서 석재간 이완 현상이 확인되고 있으며 지반일부가 침하된 것으로 보인다.</p>

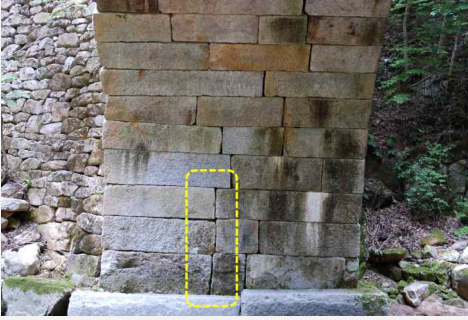
<p><b>홍예구조 통줄눈 1</b></p> <p>홍예구조 중간에 일부 통줄눈이 확인된다.</p>

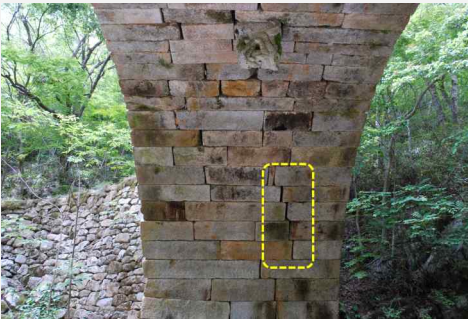
<p><b>홍예구조 통줄눈 2</b></p> <p>홍예구조 중간에 일부 통줄눈이 확인된다.</p>

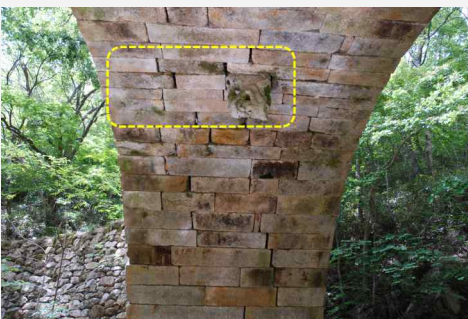
<p><b>석재간 벌어짐</b></p> <p>용두정이 꽂혀있는 홍예중앙 부분 석재들이 미약하기는 하나 서로 벌어져 있는 모습을 보이고 있다.</p>
