승례문 복구 계획 및 모니터링 결과

승례문 정밀 구조 안전진단 연구용역 결과

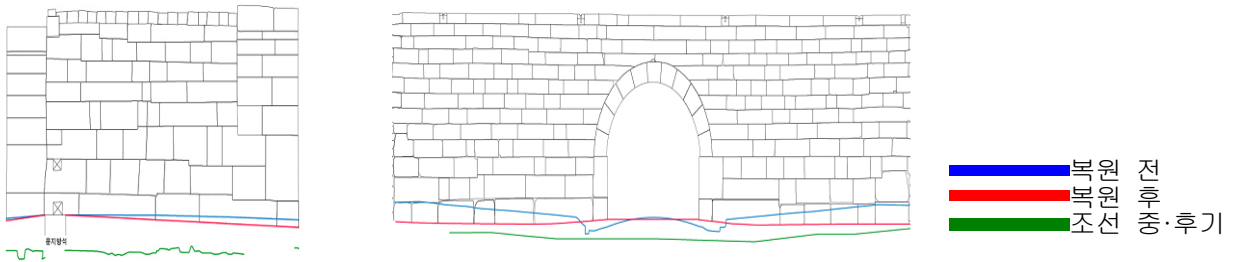
- 고증을 거쳐 육축 전·후와 홍예 내부 현대 표토층 제거, 조선 중·후기 지반으로 회복('15. 6월/1.2억 원)

- 지반복구 설계용역 발주와 착수 ('15. 1 ~ 3월)
- 지반복구 사업 발주와 계약('15. 4월)
 - 자연석 박석 해체와 재설치, 경관조명 시설 해체와 재설치
- 지반복구 착·준공('15. 5 ~ 6월)

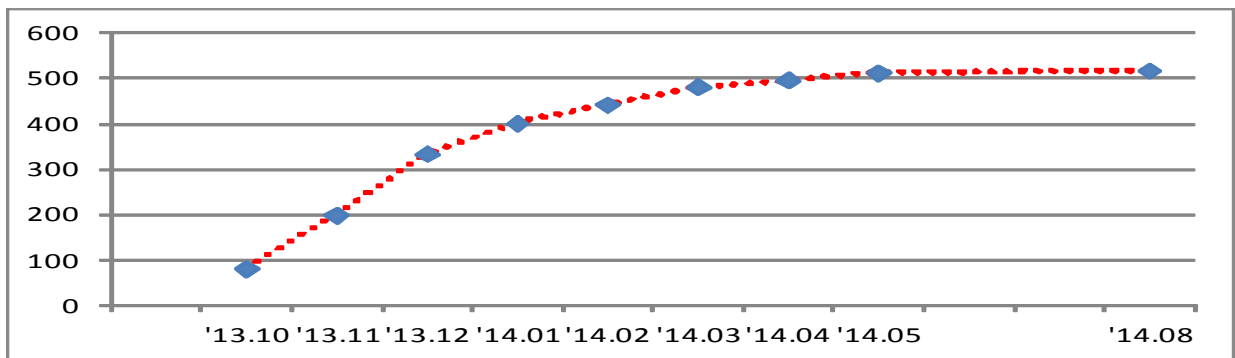
- (단청박락 현황) 단청 박락은 최초 점검 시('13.10.23.) 81개소에서 발견되었으며, 현재('14.8.19. 기준) 승례문 문루 주요 목부재의 약 6%에 해당하는 517개소에서 확인, 박락 부위는 점차 확장되나, 수량 증가추세는 하락하였음.

※ 단청은 장엄과 목재 손상방지를 위한 것으로 단청 박락으로 인해 구조안전에 영향을 미치지 않음('18년 이후 전면 재단청을 추진할 예정)
