## 사 진 자 료

<『원주 법천사지 지광국사탑 보존·복원Ⅲ』 보고서>

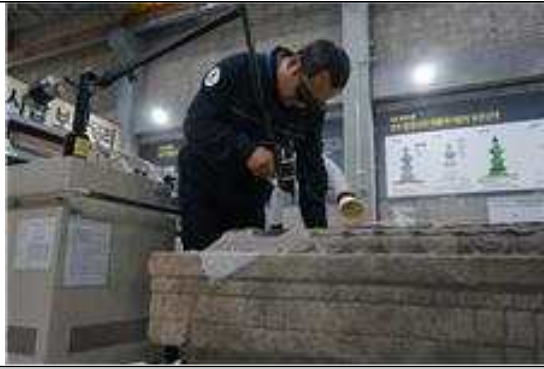
레이저를 이용한 표면오염물 제거

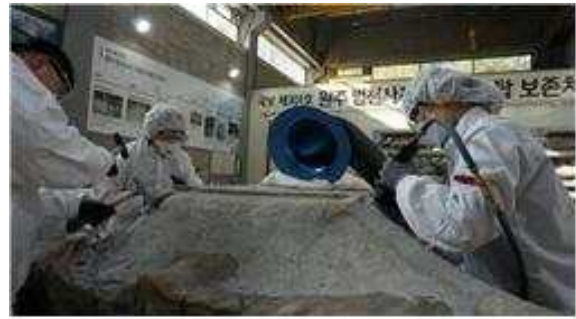
옥개석 복원 모르타르 제거

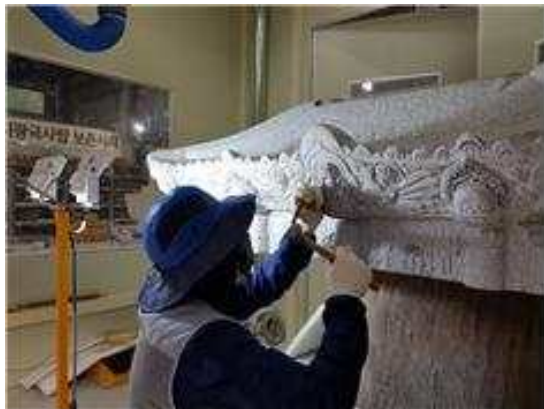
옥개석 남면 신석부분 도상조각

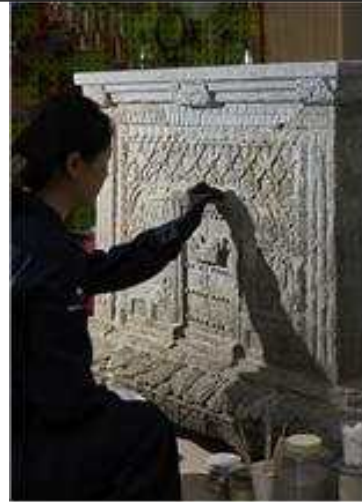
탐신석 수지처리면 미세보정

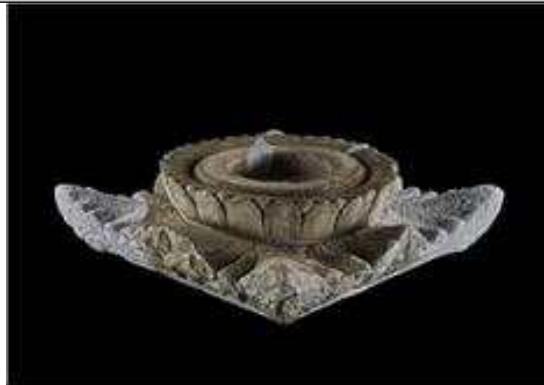
양화 보존처리 완료

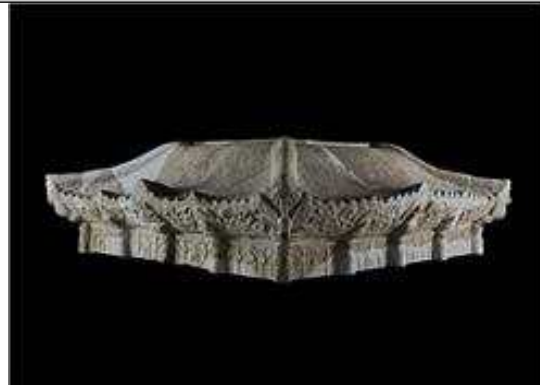
옥개석 보존처리 완료

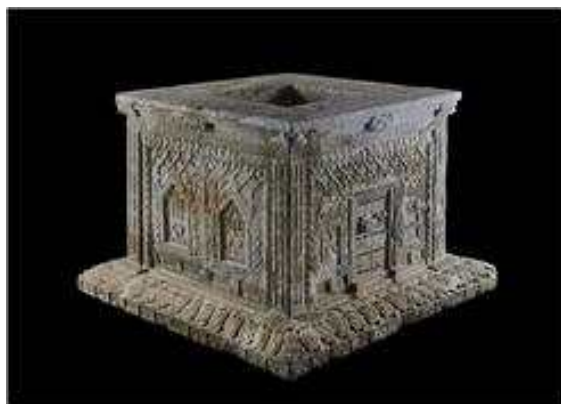
탐신석 보존처리 오나료
