2016년도 문화재위원회

제3차 건축문화재분과위원회 회의록

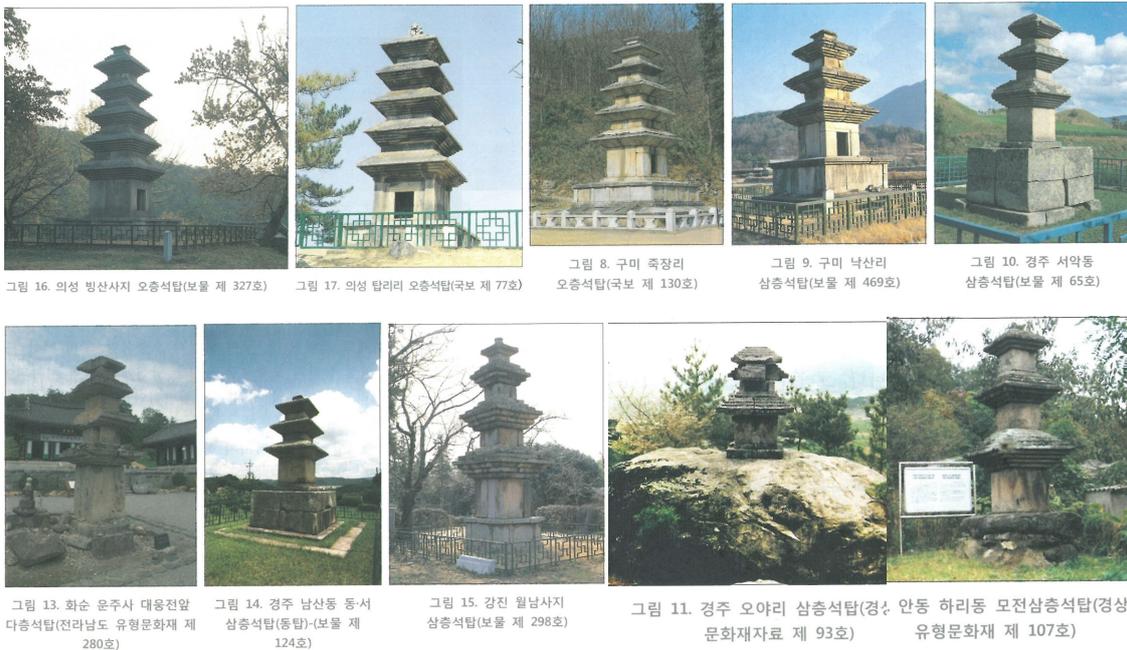
용장계지곡 삼층석탑은 전돌을 쌓은 전탑이나 화강석을 전돌처럼 가공하여 쌓은 모전석탑과 달리 큰 화강석으로 벽돌을 내쌓기한 것처럼 가공하여 옥개석을 설치한 형태로 일반적인 석탑의 전형양식과 다른 전탑형석탑이다. 전탑형 석탑의 사례로 국가지정문화재는 의성 탑리 오층석탑, 의성 빙산사지 오층석탑, 구미 죽장동 오층석탑, 구미 낙산리 삼층석탑, 경주 서악동 삼층석탑, 경주 남산동 동삼층석탑이 있고 지방지정문화재는 경주 오야리 삼층석탑, 안동 하리동 모전삼층석탑이 있다.

이 중에서 용장계지곡 석탑과 유사한 사례는 경주 서악동 삼층석탑(보물 제65호), 경주 남산동 동삼층석탑(보물 제124호)이 있다. 서악동 석탑이 수직상승적인 느낌이 강한 반면, 남산리 석탑은 수평과 수직이 팽팽한 긴장감을 보이고 있어 두 탑의 제작시기에 차이가 있음을 추정 가능케 한다. 기단석의 형식은 3기의 석탑이 일부 차이는 있으나 거의 유사한 형태이다. 탑의 비례는 서악동 석탑과 유사한 반면 탑신받침은 남산동 석탑과 유사하여 두기의 석탑에서 부분적으로 공통점을 찾을 수 있으나 비례와 세부에서 각각 차이를 보이고 있어 제작시기의 차이가 있을 것으로 추정된다.

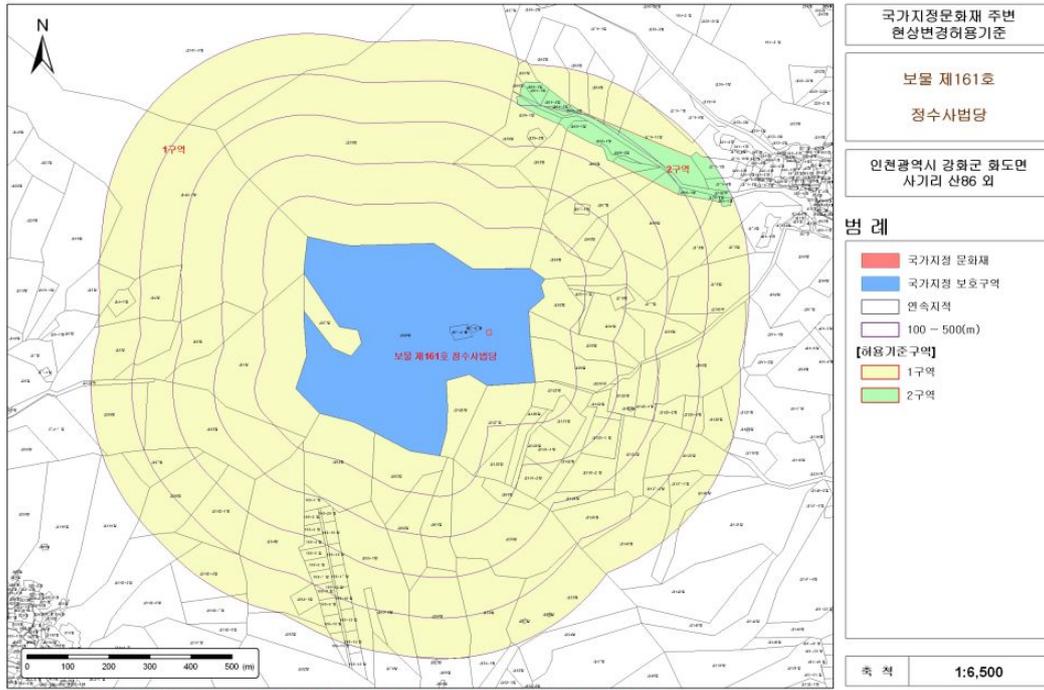
【 당 초 】

구분	허 용 기 준	
	평지붕	경사지붕(10:3 이상)
제1구역	○ 개별심의	
제2구역	○ 인천시 도시계획조례 등 관련 법률에 따라 처리	
공통 사항	<ul style="list-style-type: none"> ○ 영향검토구역 내의 기존건축물은 개·보수 가능 ○ 전체 구역에서 층수가 10층 이상 건물은 개별심의. ○ 문화재와 조화되는 명도와 채도가 낮은 색상 권장(예 : 지붕 색상 - 회색, 밤색 등). 원색 계열의 색상은 사용제한. 재질은 빛이 반사되지 않는 재료 권장. ○ 위험물 저장 및 처리시설, 분뇨 및 쓰레기 처리시설, 도축장, 고물상, 폐기물처리시설 등 이와 유사한 시설은 개별심의. ○ 경사지를 성·절토하거나 평지를 성토하여 높이 3m이상의 법면, 석축, 옹벽이 발생하는 경우는 개별심의.(지하층의 절토는 제외, 지반선의 높이산정 기준은 건축법에 따름) ○ 건축물 최고높이는 옥탑, 계단탑, 승강기탑, 망루, 장식탑 등 기타 이와 유사한 것을 포함. ○ 도로, 교량 등 이와 유사한 시설물의 신설 및 확장은 개별심의

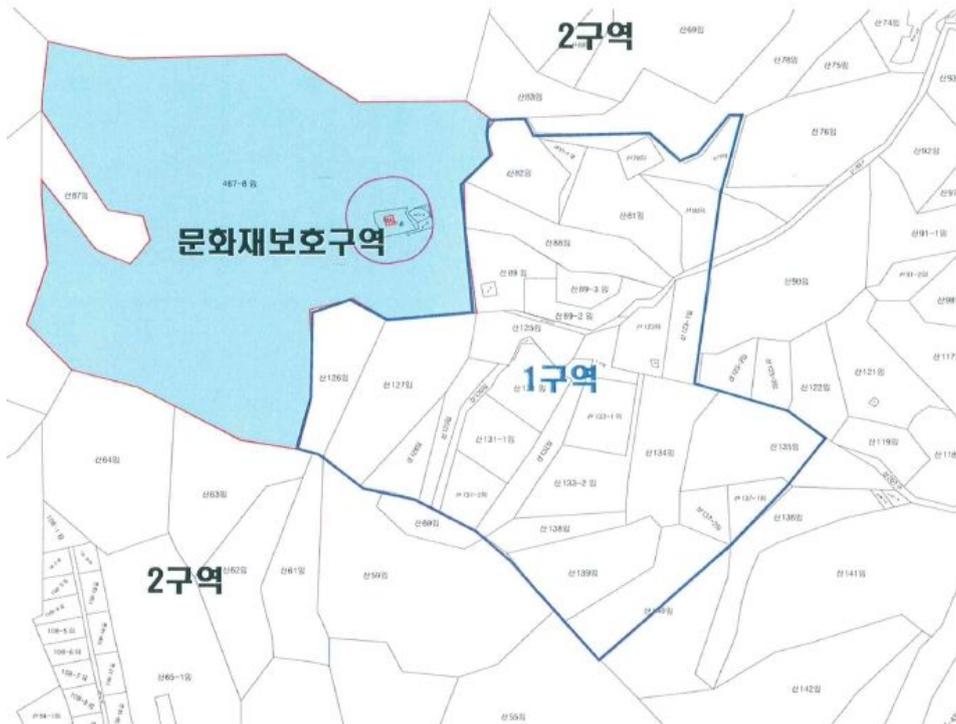
【 신 청 】

※ 파란색 테두리선 : 1구역, 그 외 2구역
