2022년도 문화재위원회

제6차 순계문화재분과위원회 회의록

- ▣ 일 시 : 2022. 6. 28.(화) 14:00 ~ 17:30
- ▣ 장 소 : 문화재청 대회의실
- ▣ 출석위원 : 윤인석(위원장), 강동진, 김문수, 김종현,
나창순, 목수현, 신안준, 이광표, 이현석,
이혜은(이상 10명)
- ▣ 심의내용 및 의결사항 : 이하 자료와 같음

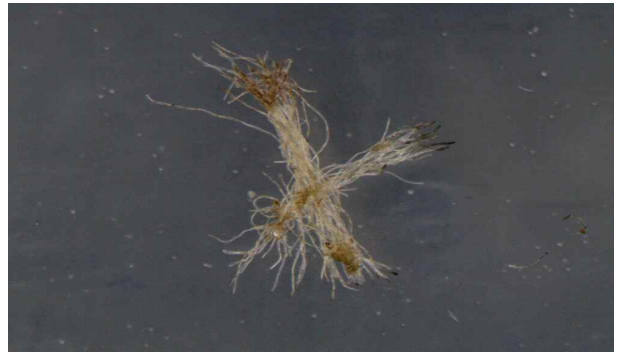
식물분석- 용해성 섬유관찰 (예시)

- 식물분석 : 표지에 사용된 식물의 섬유소 식별을 위해 현미경(실체, 광학)을 사용하여 조직 형성과 섬유 측면과 단면을 관찰하는 미세조직 분석을 실시하고 특정시약에 대한 섬유의 고유 반응을 확인하는 용해성 분석을 실시하여 섬유를 감별한다.
- 안료분석 : 비파괴 분석이 가능한 p-XRF를 사용하여 인장과 책등 표제 표면 성분 분석을 실시하여 구성성분과 함량을 파악해 사용된 재료를 확인한다.
- 기타 유기물 분석 : 염료, 식물 코팅, 접착제(해체할 경우 책등부분에 사용된 접착제 외) 등 불분명한 유기물 재료 등의 재질 분석을 위하여 적외선 분광(FT-IR)분석을 실시한다.

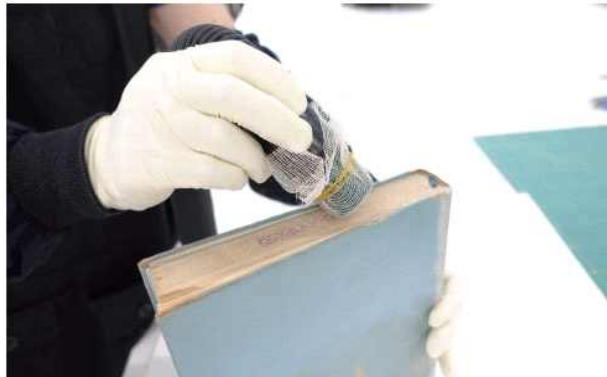
진공청소기를 사용한 건식 클리닝 예

자료의 먼지를 제거하기 위해 HE-PA 필터가 장착된 진공청소기의 헤드에 망을 씌워 내지 및 표지의 박리로 인한 편의 일부가 청소기 안으로 흡입되지 않도록 클리닝을 한다. 책등, 책머리 등의 먼지를 제거한다.

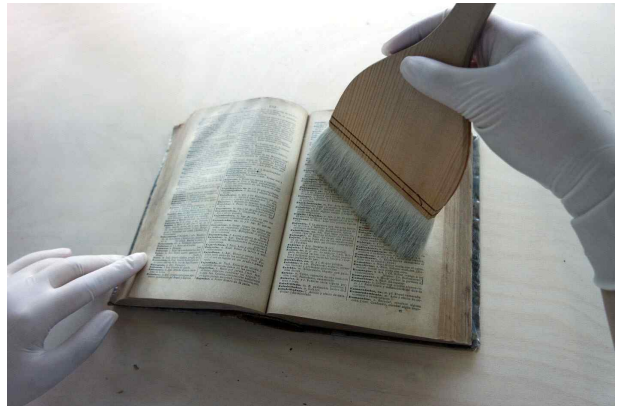
붓을 사용하여 먼지 제거 예

섬세한 세척이 필요한 내지는 붓으로 표지의 겉과 안쪽의 먼지를 제거하고 잦은 사용으로 생긴 묵은 먼지는 가루 형태로 만든 폴리바이닐 소재의 지우개 혹은 건식세척 전용 스펀지를 사용한다.(자료의 상태가 양호하고 필기부분이 없는 경우에만 사용)

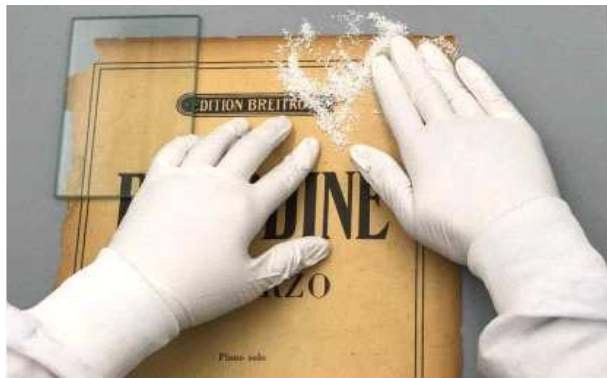
가루형태의 지우개를 사용한 예

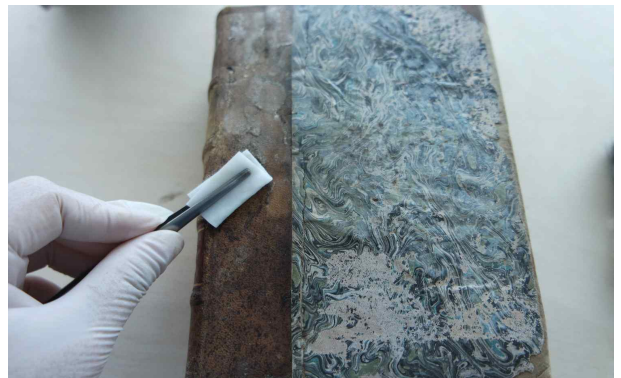
알콜솜으로 곰팡이 클리닝 예

그리고 붓으로 제거되지 않는 곰팡이는 알콜솜을 사용하여 제거한 뒤 건조한다.

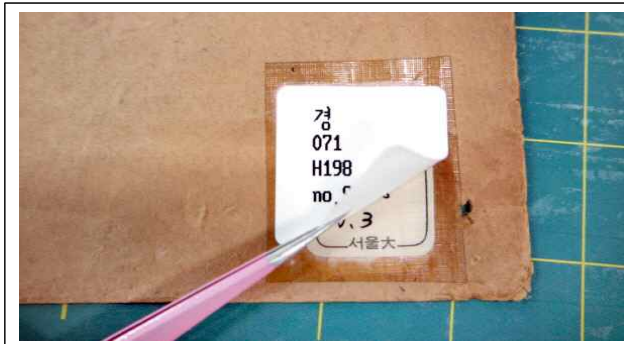
라벨지 제거

표지 및 내지에 부착되어 있는 라벨지 및 기한표 등은 소도구를 사용하여 제거하고 무리하게 제거하지 않는다.

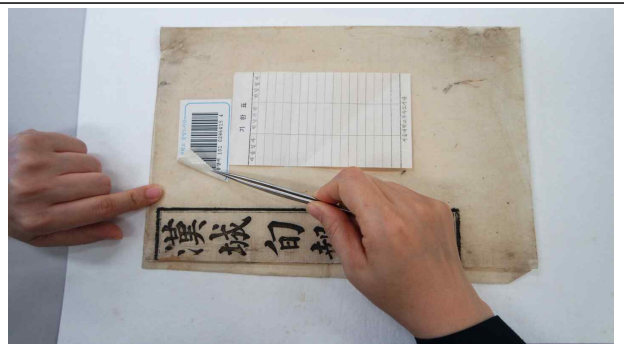
라벨지 및 기한표 제거

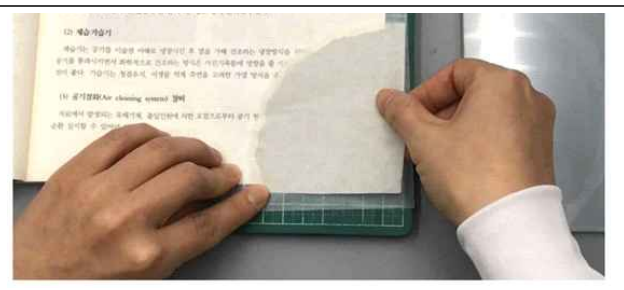
결손부 메움(예시)

책을 해체하지 않고 현 상태에서 결손부 메움을 진행할 때 뒷장에 수분이 닿지 않도록 투명 필름을 받쳐준다. 그 다음 결실부분의 형태를 보수지에 스케치하여 섬유가 살아있도록 재단한다. 재단한 보수지는 단차에 유의하며 결실부분에 겹쳐 붙여준다.

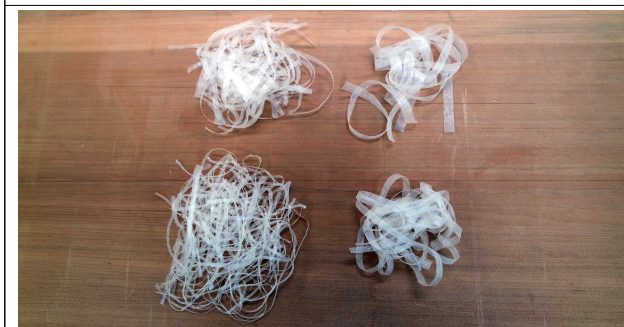
다양한 두께의 보강띠 제작

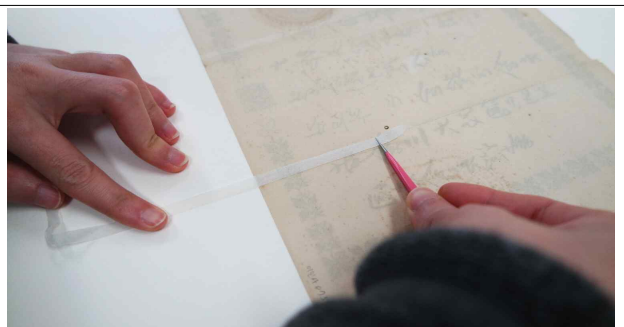
보강띠 부착

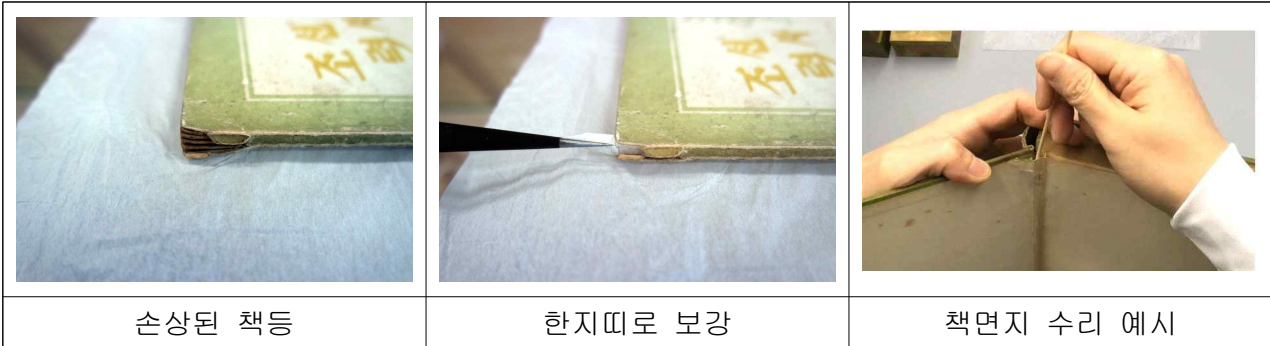
책등을 감싸는 천 혹은 종이가 훼손된 경우 흐트러진 편을 정리한 뒤 제본용 천 또는 복원용 테이프, 한지 등의 재료를 사용하여 벌어진 면을 따라 붙여 보강한다.
 표지의 면지가 찢어지지 않고 느슨해진 경우 바늘 혹은 나무스틱 등 얇은 소도구를 사용하여 접착제를 표지 안쪽에 접착제를 칠하여 부착해준다.

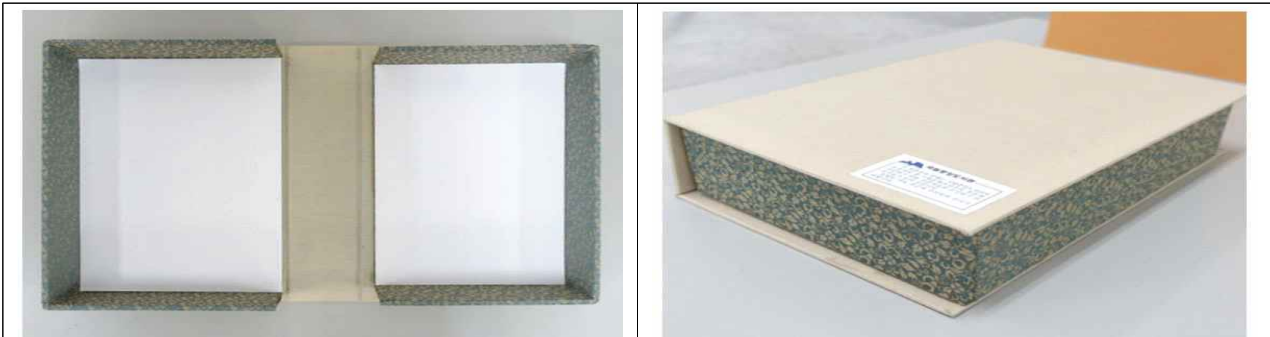
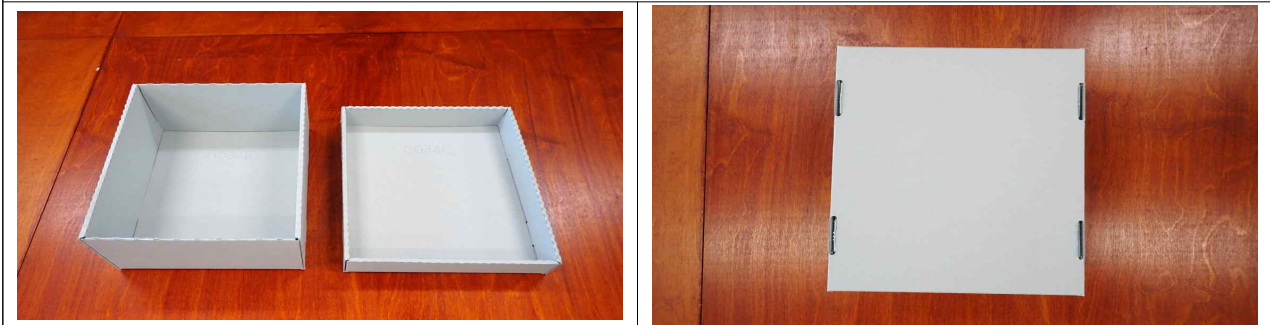
두께감이 있는 중성판지로 제작된 보존상자로 영구보존용 도서자료를 보관한다.
 보존상자 중 가장 내구성이 좋고 외부환경에 영향이 적어 자료보존에 적합하다.

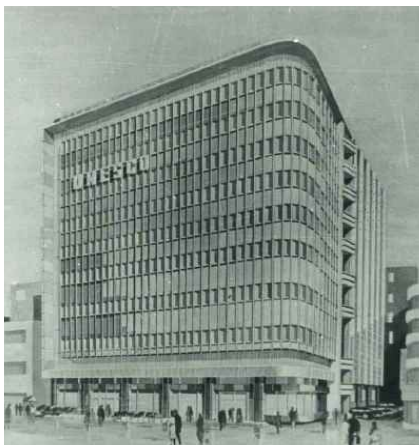
유네스코회관 현상설계 당선작(투시도)
©목천김정식문화재단

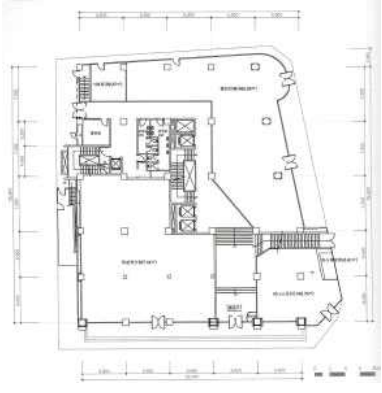
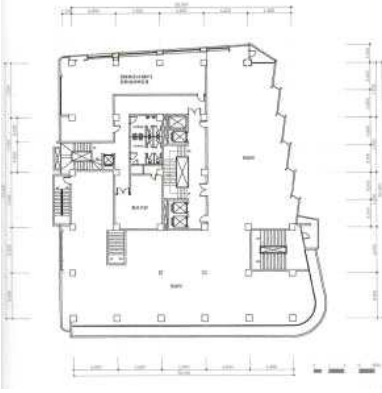
<p>1층</p>	<p>2층</p>	<p>3층</p>

- 1959년 당선작과 1966년 준공당시 상황, 그리고 현재 상황과의 가장 큰 차이점은 1층 평면 및 기능 구성의 변화임. 원래 좁은 골목길에 면한 서측 진입을 주출입으로 하고, 옥외공지를 두어 보다 여유로운 환경을 조성하고자 하였음. 그러나 1966년 준공과 함께 1층에는 (한일)은행의 외국부와 영업실이 배치되었고, 이에 서측 출입구는 은행 출입구로 사용됨. 따라서 명동길에 접한 북측 출입구가 주출입구로 변경되었고, 서측부의 옥외공지계획 또한 취소됨
- 1966년 준공 당시, 지상 3층부터 5층를 통합한 (국제)회의실이 배치되었고, 현재에도 (난타)공연장으로 사용 중에 있음
- 1959년 현상설계 당선작에 옥상정원이 기획되었던 바, 2000년대 들어 옥상정원을 실현하여 현재에 이룸

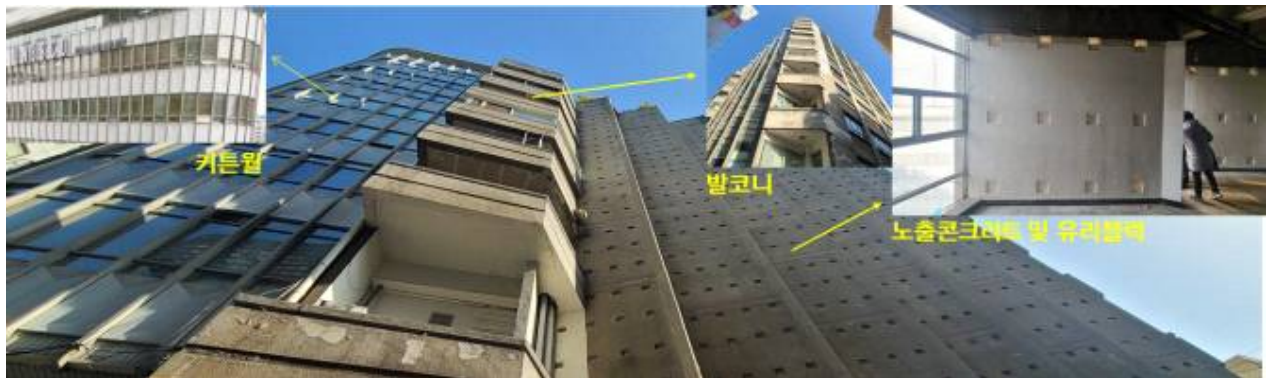
- 명동의 중심가로에 위치한 입지 특성을 고려하여 다소 육중한 랜드마크적인 건물 규모와 입면 구성이 채택된 것으로 사료됨
- 외벽에 다양한 재료(화강석, 유리, 알루미늄, 철, 콘크리트 등) 도입을 기본으로, 재료 분리와 요철 등을 통한 수직 분절 기법을 도입하는 등 주변 환경에 비해 특이한 가로 분위기를 형성함
- 특히, 1960년대 당시 매우 생소했던 알루미늄 커튼월 공법을 북측 전면에 적용하고, 남대문로에서 명동길로 연결되는 조망성을 고려하여 북측에서 서측으로 만곡되는 입면 구성을 도입함. 서측에는 노출콘크리트와 유리블록을 적용시켜 투명성과 불투명성의 대조미와 점, 선, 면 패턴의 조화미가 뛰어난 입면 구성을 취함

북.서측 입면의 구성

- 유네스코 회관의 육중한 볼륨을 화강석, 유리, 알루미늄, 철, 콘크리트 등 다양한 외벽 재료사용과 재료분리 및 요철을 통해 수직적 형태를 구성하여 주변 경관과 조화를 이루고 있는 근대기 디자인 수법을 확인 할 수 있음. 또한 북측 전면에 사용한 알루미늄 커튼월 공법에는 굽은 멀리언을 사용하는 등 첨단 제작기법이 적용되어 근대기 건축기술을 확인할 수 있음.

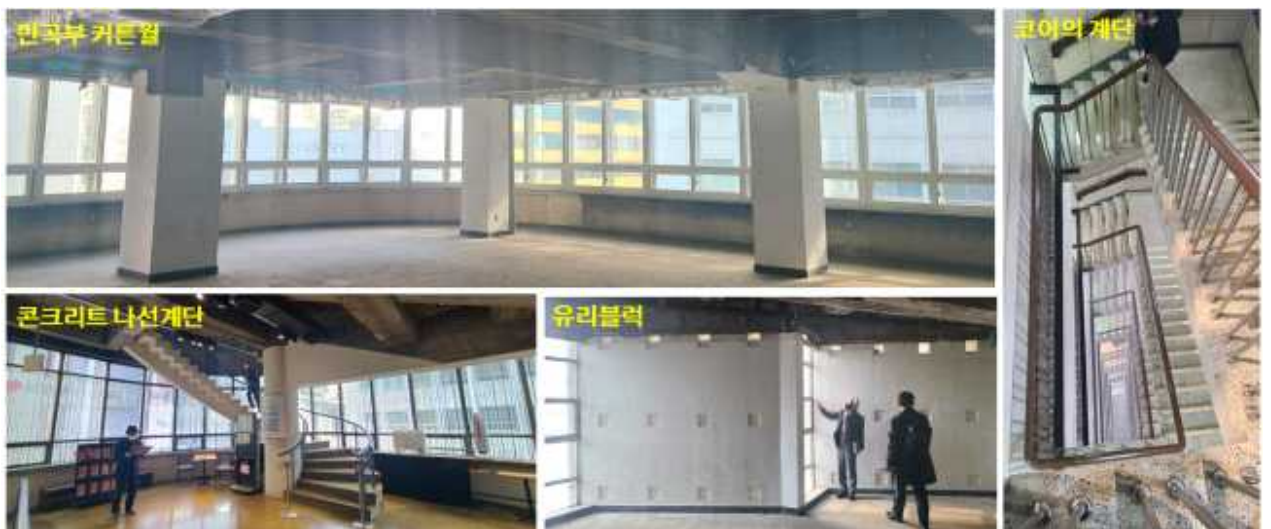
입면 구성 및 실내에 도입된 건축 요소들

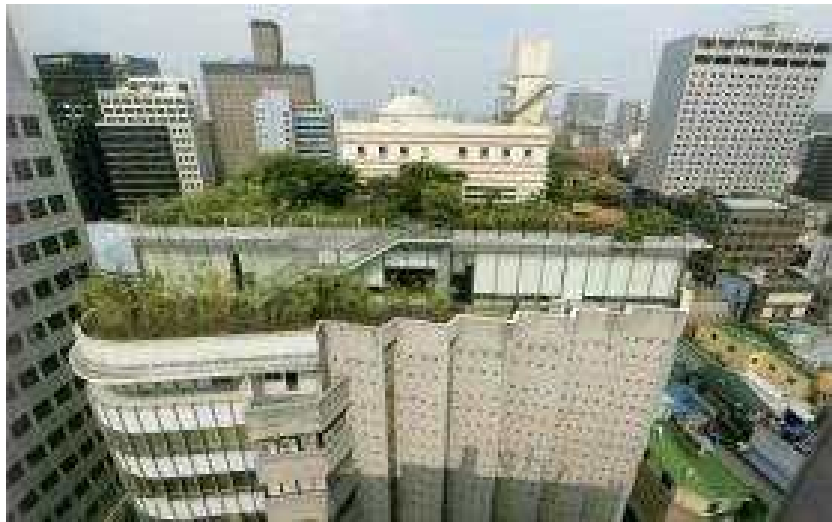
- 유네스코 한국위원회의 이전과 (국제)회의장의 기능 변화 등에 따라 몇 차례 층별 및 용도 변경(부분) 등으로 인한 변화가 있었지만, 전반적으로 1966년 준공 당시의 체계가 보존되어 온 것으로 평가됨. 다만 1994년에 서측면 외부마감이 수성페인트에서 스톤 코트로 변경된 이력이 있으며, 북측면에 표현되었던 ‘ㄷ’자 캔틸레버 프레임(cast stone)의 일부가 2010년대에 훼손된 것이 원형과의 차이로 파악됨
- 2000년대 들어 시행된 옥상생태공원 조성은 유네스코회관의 원래 설계 개념을 구현한 것이며, 이와 관련하여 2002년 옥상부의 재축 공사가 시행됨. 현재 옥상부의 방수와 관련된 누수 현상이 부분적으로 확인됨

옥상생태공원 전경 .서측 입면의 구성 ©유네스코한국위원회

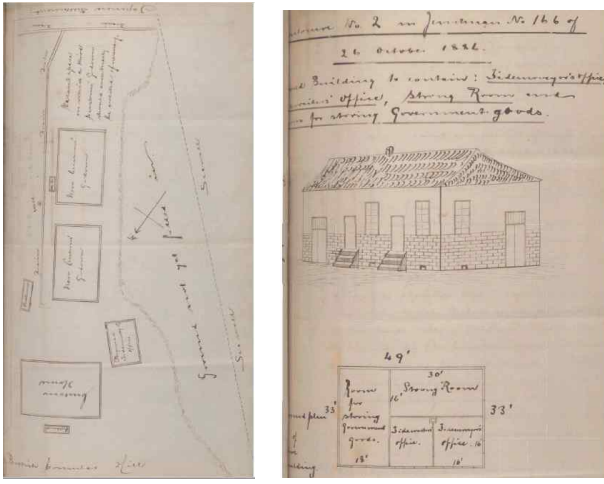
<p style="text-align: center;"><22권> 1886년</p>	<p>1885년 화재 이후 건설한 두 번째 해관 청사의 도면으로, 첫 번째 해관 청사보다 남측 해안에 설치되었음을 알 수 있음. 해관 청사 앞 해안 매립 공사는 아직 마무리되지 않았으며, 부지 내 우물과 배수로 등이 계획되었음을 알 수 있음. 새 해관청사 2동과 조수 관측관 사무실, 세관원 숙소 및 화장실 등 부속동으로 이루어져 있음을 알 수 있음. 그 동안 알려지지 않았던 두 번째 해관청사에 대해 처음으로 정확한 정보가 알려진 자료임.</p>

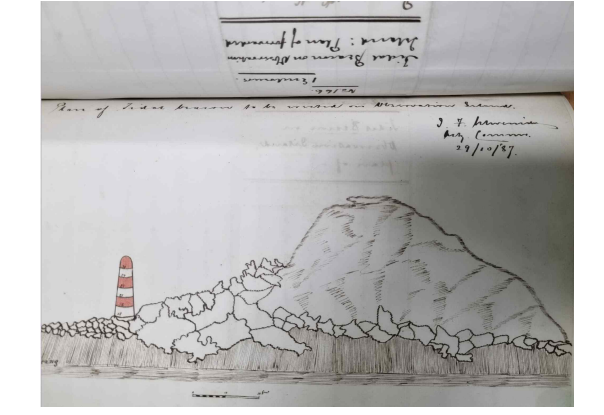
<p style="text-align: center;"><제1권> : 1887</p>	<p>항로표시(Navigation Marks): 조수 표지(Tidal Beacon)과 관측섬((Observation Island)를 제안하는 문서와 그에 첨부된 스케치로, 독일인 기술자 J.F.Hilmacher가 작성한 내용임</p>
