2019년도 문화재위원회

제3차 건축문화재분과위원회 회의록

1. 보령 성주사지 동 삼층석탑 국가지정문화재(보물) 지정

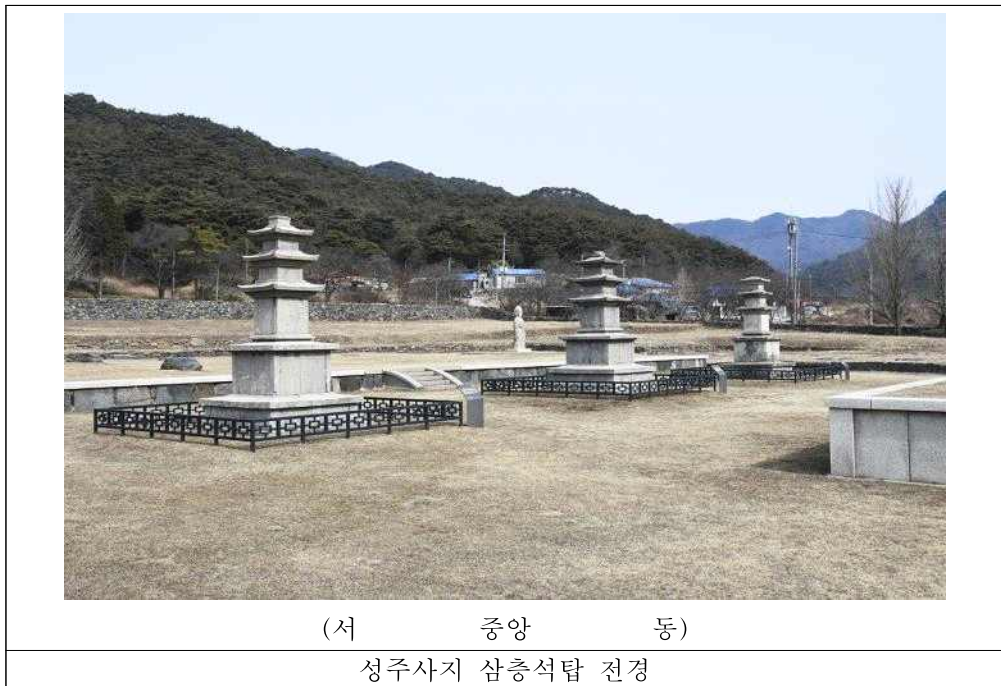
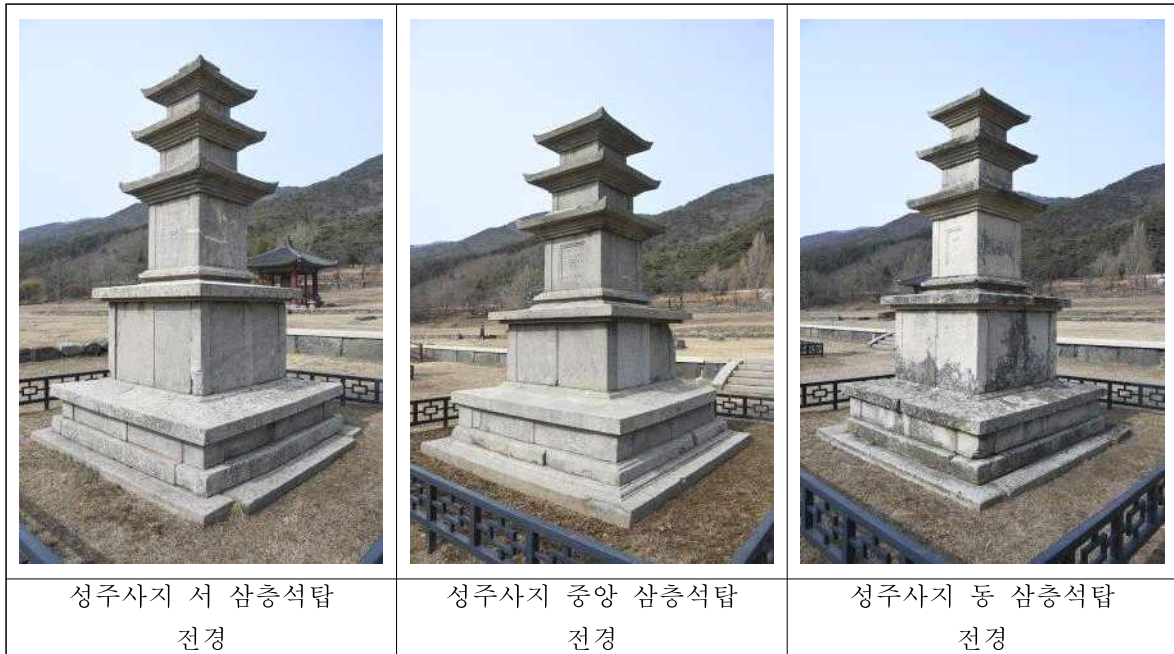
<p>성주사지 서 삼층석탑 상대갑석과 1층 탑신부</p>	<p>성주사지 중앙 삼층석탑 상대갑석과 1층 탑신부</p>	<p>성주사지 동 삼층석탑 상대갑석과 1층 탑신부</p>

이와 같이 성주사지 동 삼층석탑은 중앙이나 서쪽의 삼층석탑 못지않은 우수한 조영 기법과 양식을 함유하고 있으며, 구조와 기법 등이 거의 동일하다. 다만 괴임이나 받침의 세부적인 치석 수법과 장식적인 기교 등에서 약간의 차이가 있기는 하지만 이러한 차이점들은 시공 과정이나 서로 다른 장인에 의한 치석 공정상에서 발생한 차이로 보인다. 이러한 것으로 보아 성주사지 금당 뒤편에 건립된 동서와 중앙에 건립된 3기의 석탑은 9세기 중반경에 통일신라시대의 전형적인 석탑 양식을 채용하여 거의 동시기에 이름은 전하지 않지만 동일 장인 집단에 의하여 설계 시공되었을 것으로 추정된다.

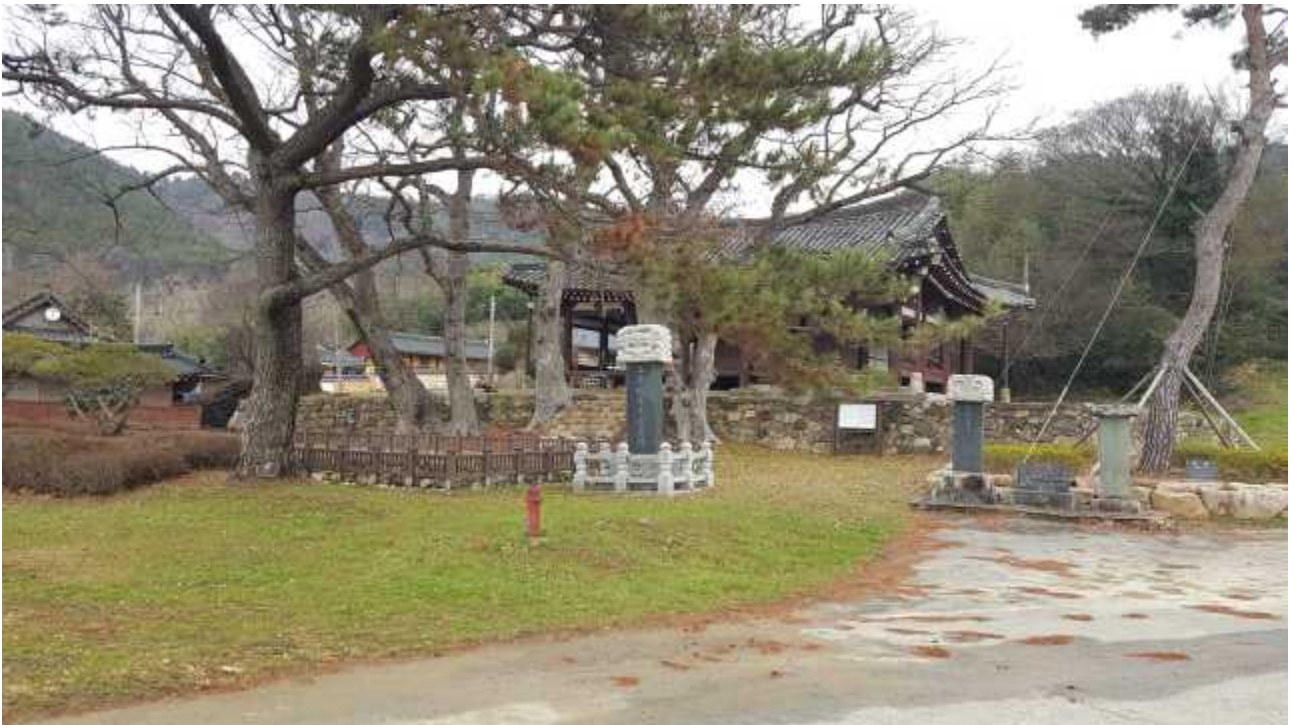
지형의 경사에 직각되게 서향을 하고 있는 영보정은 오른쪽으로 영보대동계와, 왼쪽으로 연촌사우와 이웃하고 있고, 앞으로는 한 단 아래에 방형의 연지를 두고 그 앞으로 도로와 주차장 등이 있다. 이 연못은 자연석으로 호안을 쌓았는데, 가로 16.8m, 세로 7.6m의 크기에 깊이는 약 2m가 된다. 현재는 물이 없는 상태이나 봄·여름에는 물고

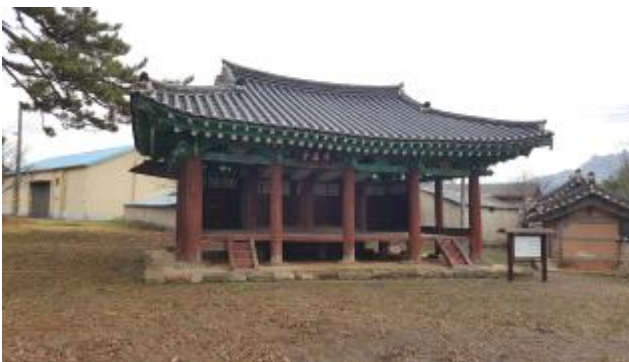
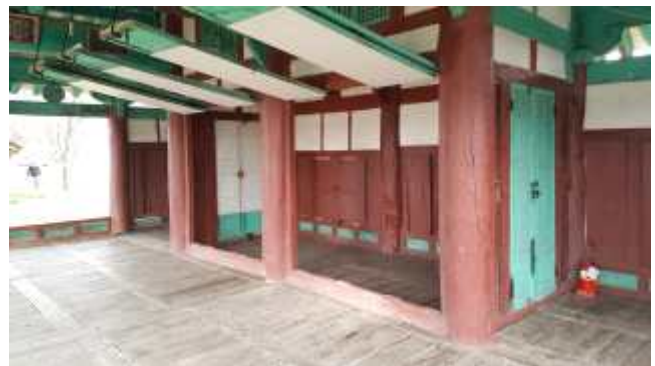
그러므로 영보정과 장암정 등에서 사용된 평면 구성은 기본적으로 중재실형의 성격을 부분적으로 가지면서 동계 등을 위한 개방형의 평면을 적극 수용한 일 변형으로 볼 수 있을 것이다.

영보정에서 또한 특별한 점은 마루의 높이가 일반적인 루정의 경우보다 훨씬 더 높다는 점이다. 기단 윗면에서 마루까지의 높이가 100cm에 이르는데, 이 정도면 한두 단의 섬돌을 두어서 마루에 오르는 일이 불가능하고 본격적인 계단이나 사다리를 두어야 오를 수 있는 높이이다. 현재도 양단의 협칸 앞에 최근 조립한 듯한 어울리지 않는 계단을 두어서 마루에 오르도록 하고 있다.

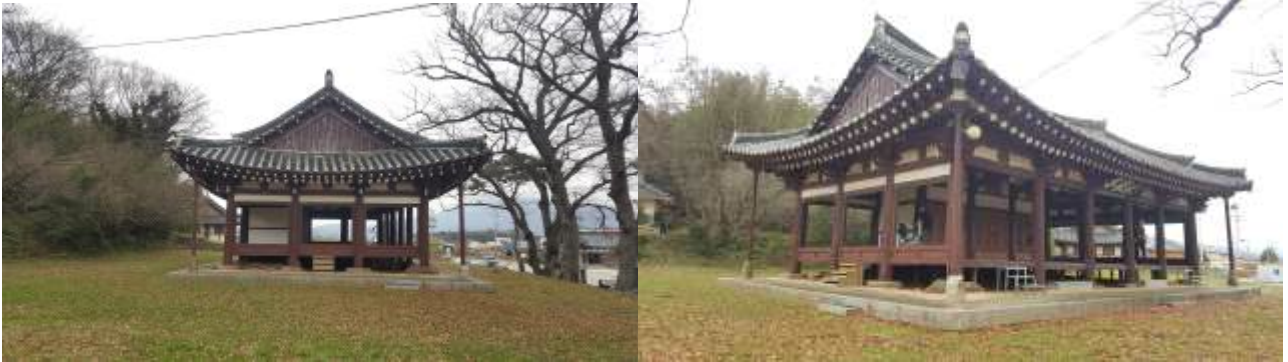
영보정의 구조 부재 가운데 특히 눈길을 끄는 것이 다양한 초각을 가지고 있는 화반이다. 각 주간에 한 구씩 모두 16구의 화반이 창방 위에서 장여를 받치고 있는데, 귀면(鬼面)문양, 연꽃문양, 위음문양, 민문양(사각의 판대공 형식) 등이 사용되고 있다. 이중 귀면문 화반은 정면과 좌우 측면의 중앙간에 있고, 화반문 화반은 귀면문 화반이 있는 어칸의 좌우간에 각 1구씩 총 6구가 있으며, 나머지 전면의 좌우 맨끝칸에는 연꽃문 화반이, 그리고 배면 5칸에는 민문양 화반이 놓여있다. 이는 귀면문 > 화반문 > 연꽃문 > 민문양 등으로 장식의 위계를 엄격하게 차등하였음을 보여준다.

영보정의 익공 역시 화반과 마찬가지로, 위치에 따라 그 위계를 나누어 설치하였다. 그 등급 구분은 화반에서와 같이, 전면과 양 측면을 같이 하고, 후면을 한 단계 낮은 초각으로 마무리하였다. 그러나 『보고서』에서 기술하고 있듯이, 2익공과 초익공으로 나누어지는 것은 아니고, 모두 제주두를 갖지 않는 2익공 공포로 보아야 한다. 다만 차이가 있는 것은 전면과 양측면의 익공에서는 초제공과 이제공 모두 외단에 양성화 수서형의 초각을 하여 보다 화려하게 초각한 반면, 후면의 공포에서는 초제공의 외단을 둥글게 처리하고 이제공의 외단은 익공형으로 초각을 하여 초익공 공포처럼 보이게 한 것이다. 제주두를 사용하지 않은 점, 이익공의 외단을 마치 3익공 혹은 초익공처럼 보이게 초각한 점 등은 궁궐 건축에서는 볼 수 없는 지방 형식이라고 할 수 있다. 귀포에서는 외단은 전면과 측면의 익공과 같이 처리하고, 내단은 점녕의 두 귀포만 초각을 하고, 후면의 두 귀포는 사절하여 간략히 처리하였다. 역시 전면과 후면을 엄격하게 구분한 결과이다.

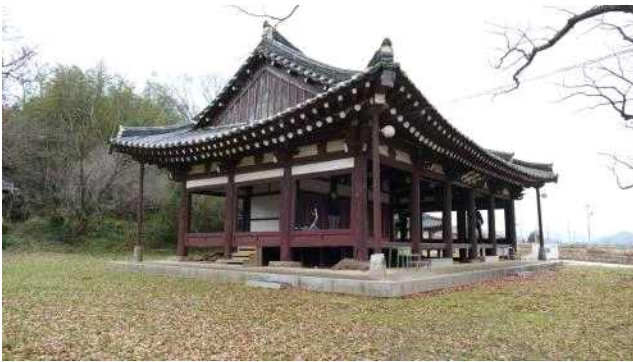
그림16.영보정 전경

영보정은 정면5칸, 측면3칸 규모이며 중앙 3칸은 9자, 양쪽 퇴칸은 11자 정도로 정칸보다 퇴칸이 큰 매우 보기 드문 간살형식이다. 후퇴 중앙 3칸에는 현재 장마루가 깔려있으나 원래는 온돌이었다고 전한다. 온돌전면에는 분합문이 달려있으며 온돌 상부는 고창이 있는 다락이다. 정자의 중앙칸이나 후면칸에 일부 온돌을 들이는 방식은 한국의 정자에서 일반적으로 나타나는 것으로 공통적 특징이다. 같은 지역의 장암정의 경우에도 정면이 4칸으로 한 칸 적기는 하지만 후퇴 중앙2칸에 따로 분합문을 달아 온돌을 들였던 모습을 볼 수 있다. 장암정은 현재 우물마루가 깔려있다. 같은 지역에서 같은 평면형식을 취한 공통점을 보이고 있다.

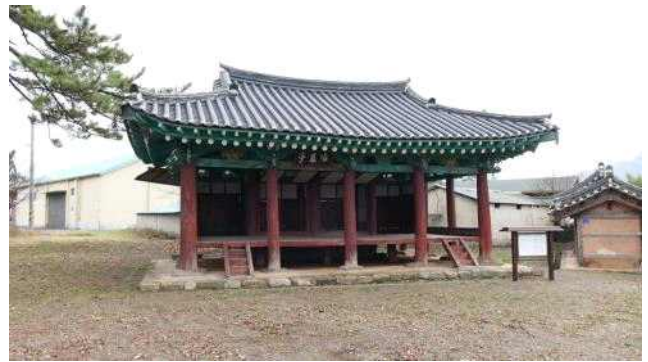
그림17.이웃한 장암정 전경

장암정은 1760년 장암 대동계에서 창건한 호남지방의 대표적인 향약 집회소로서 동계자료가 남아 있다. 17-20세기의 생활기록으로서 향촌생활사를 알 수 있는 소중한 자료이다. 영보정은 장암정보다 한 칸 정도 규모가 크기는 하지만 평면의 구성, 가구법, 양식 등이 거의 유사하여 지역적인 특성과 동계집회소로서의 공통점을 갖고 있다고 할 수 있다.

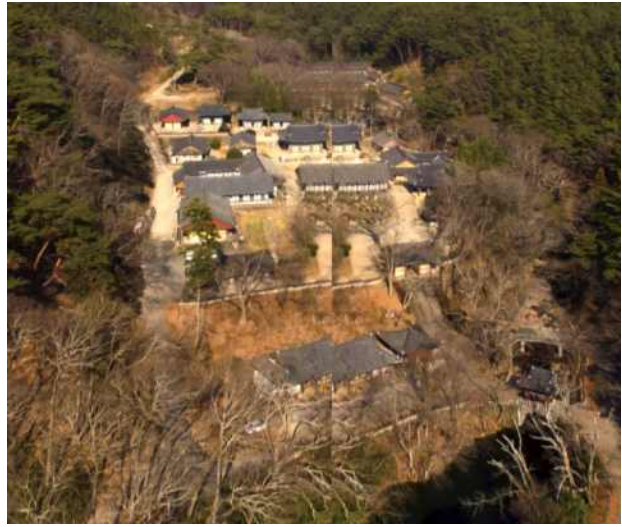
구례 천은사의 현황 및 가람배치

앞 중정을 중심으로 남쪽에 보제루, 중정 동서에 설선당과 화승당이 마주보며 배치된 형태이다. 극락보전을 향해 좌측에는 침성각과 요사채가, 우측에는 명부전이 자리 잡고 있으며, 그 뒤쪽에는 삼성각을 비롯하여 관음전, 팔상전, 응진전, 진영각 등의 전각들이 동서축을 따라 배치되어 있다. 중정 남측에 자리 잡고 있는 보제루 향 좌측에는 화운당, 향 우측에는 종각이 위치하고 있다. 보제루에서 남으로 조금 떨어진 곳에는 사천왕문이 자리잡고 있다. 사천왕문의 앞쪽 진입부에 매점, 수각, 수홍루 등이 자리 잡고 있다. 중심 사역에서 동북쪽으로 떨어진 조용한 터에 선원이 조성되어 있으며, 선원에는 방정선원과 서래당, 샴위장, 화장실, 사주문 등이 자리잡고 있다.

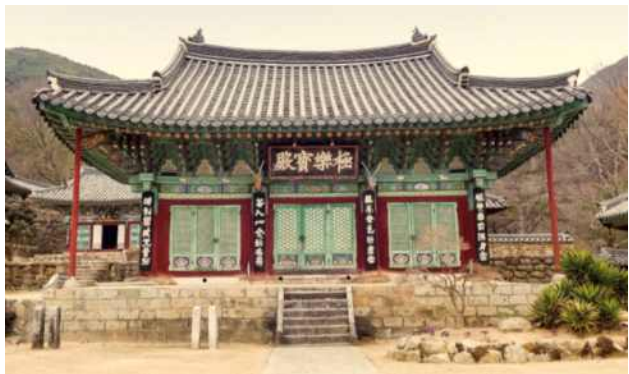
천은사 극락보전 정면

극락보전은 정면 3칸, 측면 3칸의 규모이며, 면적은 86㎡(26평)이다. 4면에 기단이 설치되어 있는데, 정면만 다듬은 돌로 높게 쌓은 것이고, 좌우 측면과 배면의 기단은 공히 자연석을 사용하여 낮게 쌓은 외벌대 기단이다. 정면의 기단은 길이가 짧은 장대석 모양에 가까운 석재를 5단으로 쌓아 만든 것이다. 정칸의 앞쪽에는 다듬은 돌로 조성한 돌계단이 놓여 있고, 돌계단정면에는 다듬은 판석을 사용하여 마치 보도처럼 땅바닥을 장방형으로 포장해 놓았다. 정면 기단의 좌측에는 돌로 만든 괘불대 지주가 시설되어 있다. 그리고 좌우 측면과 배면의 자연석 외벌대 기단은 길이 1m 내외의 제법 큰 자연석을 사용하여 만든 것이며, 상면에는 강회다짐으로 마감했다. 기단의 네 모퉁이에는 자연석 초석을 놓고 활주를 세워 추녀를 받도록 했다. 외진에는 큼직한 자연석을 초석으로 사용하여 원주를 세웠으며, 기둥 사이 하방 밑에는 고막이를 시설하고 매 칸에 1개 정도의 환기구를 시설했다. 전술한 기단과 초석 등은 보존상태와 석재의 시공 및 가공 상태를 볼 때 1996년 수리 시 신재를 사용하여 새로 조성한 것으로, 기법 등에서 고졸한 모습과 특별한 학술적 가치를 찾아보기 어렵다.

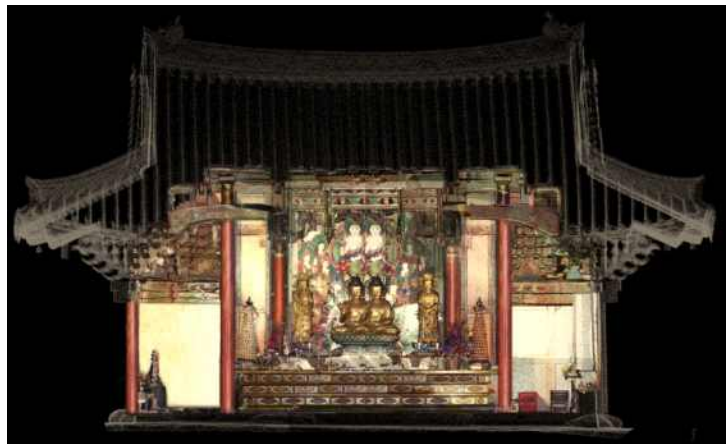
천은사 극락보전 3D스캔 이미지

팔작지붕의 천은사 극락보전의 좌우 측면에는 각각 2개씩 모두 4개의 층량이 사용되었다. 즉 좌우 측면 제2열과 제3열의 주심(柱心)에 놓인 주상포와 대량 사이에 2개씩의 층량을 사용하여 측면의 연목과 지붕하중을 받치도록 했다. 층량에는 위로 만곡된 곡재를 사용했으며, 한쪽 끝은 정칸의 좌우 기둥 위에 놓인 주상포의 내축 4제공에 결구되어 있고, 다른 한쪽은 대량 위에 놓여 있다. 측면 제2열의 주상포와 결구된 층량의 머리에는 용두(龍頭)가 조각되어 있으나 제3열의 기둥 위에 놓인 층량은 끝을 직절(直

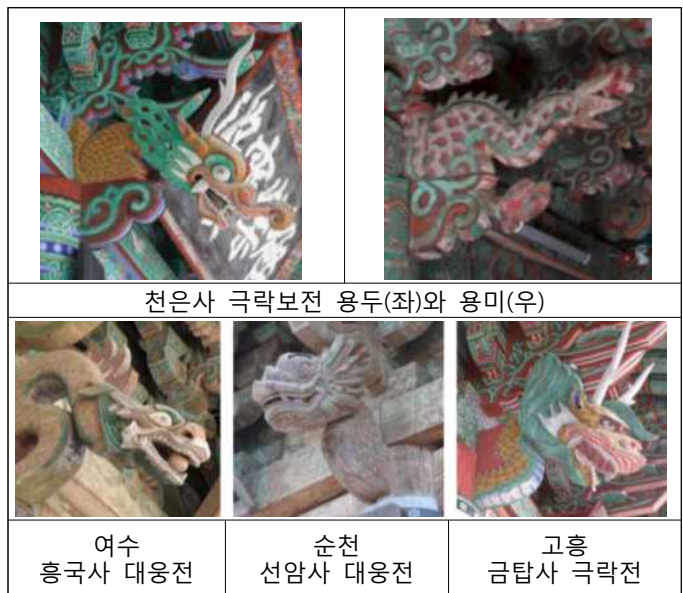
천은사 극락보전 용두(좌)와 용미(우)

정면 평주의 주두 밑에 보 방향의 용두(龍頭)를 결구하여 안초공으로 사용했다. 전면으로 돌출되어 있는 용두(龍頭)는 평방과 반턱으로 결구되어 평방의 머리를 감싸고 있다. 건물 안쪽으로 돌출한 안초공의 뿌리에는 용미(龍尾)가 조각되어 있다. 용두의 밑에는 운공형 짧은 부재가 창방과 십자(十字)로 결구되어 있다. 용두는 매우 사실적인 형태로 조각한 것으로, 그 기량이 우수하다.

평방이 분리되어 공포의 제공과 같이 사용되었는데, 천은사 극락보전 역시 상하 두 부재로 구성되어 있다. 창방 높이에 운공형 부재를 사용하여 창방과 결구하고, 평방의 높이에 용두를 사용하여 평방의 이음부를 감싸면서 주두의 하부까지 감싸고 있다.

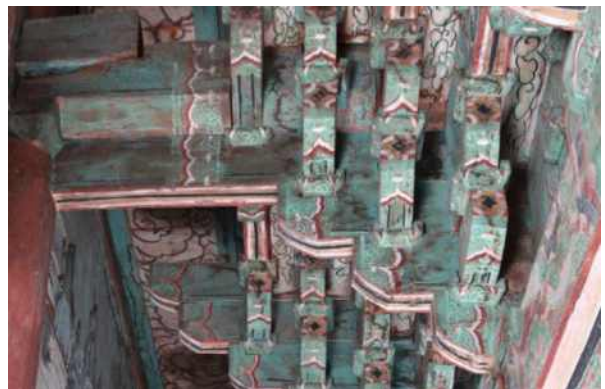
후면 내부공포 사제공과 내부고주의 결구

천은사 극락보전에서 특징적인 것은 후불벽 좌우에 위치하는 내부고주 상부에 보아지를 끼워 내부고주와 후면 공포를 일체화한 데 있다. 내부고주의 보아지는 후면 공포의 사제공 살미첨차를 연장시켜 고주의 보아지로 사용한 것이다. 즉 후면 공포의 제4단 살미첨차를 내부고주까지 연장시켜 고주의 인방재와 십자(十字)로 결구한 다음 뿔목 형식으로 고주를 관통하여 정면까지 돌출시키는

수법으로 고주와 후면 공포의 사이를 구조적으로 일체화 했다. 이를 통해 대들보와 뒷보 결구의 안정성을 확보하는 한편 내부고주의 주두 아래에 놓인 인방재는 후불벽의 인방재이면서 한편으로 고주를 잡아주는 창방 역할도 수행하게 했다.

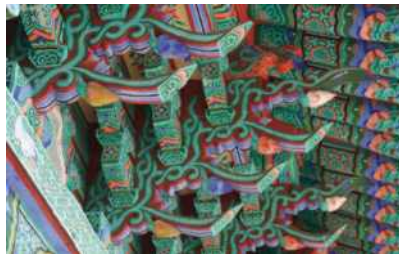
천은사 극락보전의 외부공포(좌)와 내부공포(우)

공포는 외3출목, 내4출목(외7포,내9포)으로, 주상포는 주두 상부에 살미와 첨차를 4단으로 짜 올린 것으로 사제공 상부에 대량이 결구되어 있다. 주상포의 경우 직절(直切)된 보머리가 그대로 외부에

노출되어 있는 반면 공간포에서는 보머리를 봉두형(鳳頭形)으로 처리했다. 제공의 경우 초제공부터 삼제공까지는 연봉(蓮峯)을 조각한 양서형이나 사제공의 쇠서는 수서형이다. 살미첨차는 아래에서 위로 초제공, 이제공, 삼제공, 사익공, 오운공으로 구성되어 있는데, 이 같은 살미 구성은 18세기 이후 다포식 공포에서 많이 볼 수 있다. 18세기 후반을 지나면 살미 구성에서 일종의 형식화가 이루어지는데, 즉 최상단 살미를 구름이나 당초, 봉두, 당초문 등을 조각한 운공형으로 처리하고, 그 아래를 양서형 제공으로 처리하는 경향이 많이 나타난다. 천은사 극락보전은 살미 구성에서 조선후기 다포식 공포의 형식화 경향을 잘 보여준다.

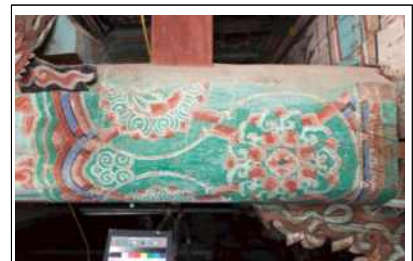
대량머리초

대량에는 응련화병머리초가 시문되어 있다. 온 바탕의 주문양인 응련은 속주화 곁응련으로 이를 곁곱팽이 대신 황실이 장식된 파련 잎이 감싸고 있다. 반바탕의 주문양은 입면연화로 연화와 석류동, 둘레주화로 구성되어 있으며 이를 번엽이 묘사된 곁곱팽이가 감싸고 있는데, 번엽은 끝이 뾰족한 꽃잎 모양으로 여타 단청에서 보기 어려운 표현이다. 응련과 연화를 각각 감싸고 있는 파련 잎과 곁곱팽이의 사이에 연꽃잎이 장식되어 있다. 瓶모양을 이루는 둘레 실은 녹실과 황실이며, 온머리초를 감싸고 있는 실과 반머리초를 감싸고 있는 실이 교차되는 지점에 질림을 장식했다. 둘레실의 끝머리는 파련 잎 모양으로, 둘레실이 만나는 병의 목 부분에는 겹녹화를 두어 장식하고 육색, 삼청, 석간주 초빛의 바자휘를 3회 배치하였다. 휘 끝에는 향아리를 장식하고 쇠침은 이중이며 먹당기기 없이 황실로 마무리했다. 뒷목과 접하는 직휘는 결련금직휘로, 직휘 역시 먹당기기 없

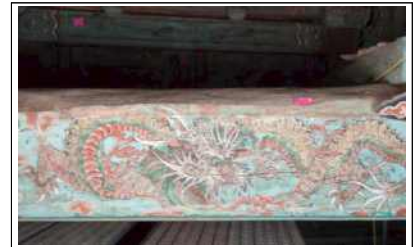
대량의 계풍 별화

이 황실로 마무리했다. 대량의 계풍에는 모두 4점의 운룡도가 묘사되어 있는데, 용의 몸통 색을 다르게 채색해 백룡, 황룡, 적룡, 청룡으로 표현했다. 용은 보주를 쥐고 있거나 잡으려는 모습으로 표정이나 자세가 다양하고 역동적이다. 안정된 비례, 강약이 두드러지는 필선, 다양한 채색기법 등이 우수하다.

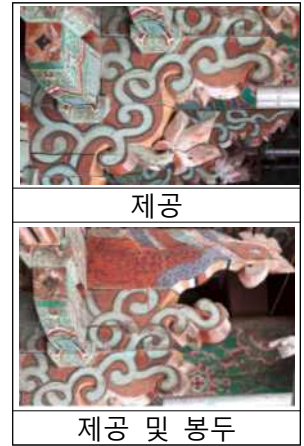
제공

있다. 연봉형 제공부터 운공형 제공까지는 전체적으로 초틀임이 도채되어 있고 가장 위쪽에 위치한 봉두형 제공에는 날개와 깃털 등을 묘사해 봉황의 모습을 표현했다. 제공의 배면은 동흘림 기법으로 처리한 것이다. 주두에는 3개의 겹녹화를 오금질림으로 연결하고 그 위쪽으로 휘를 배치한 형식의 녹화문을 시문했는데, 가운데 녹화를 거꾸로 배치해 변화를 주었다. 휘는 늘휘로 육색과 석간주 초빛의 2휘를 배치했다. 소로는 중앙에 겹녹화를 배치하고 그 위쪽으로 2개의 색대를 두른 모습으로, 색대는 주두에 도채된 휘와 동일한 기법으로 채색했다.

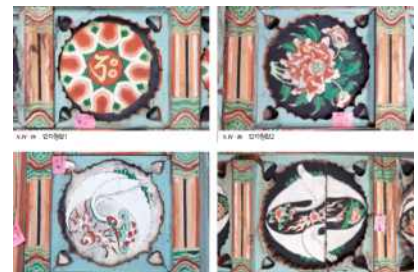
반자청판과 반자들의 단청

반자청판에는 응련화, 모란, 연화, 학 등이 그려져 있다. 응련화는 삼엽으로 이루어져 있으며, 중앙의 꽃심은 붉은색으로 그 위에 범자문이 쓰여 있다. 모란문은 만개한 모란과 봉우리, 잎사귀로 구성되어 있는데 꽃잎을 묘사하고 주홍으로 바탕칠 한 뒤 꽃잎의 끝부분을 흰색으로 바림하여 화려한 모습을 표현했다. 연화문은 연화와 하엽이 함께 묘사되어 있다. 줄기 아래 부분을 끈으로 묶은 다발의 형태를 하고 있으며, 모란 문과 마찬가지로 꽃잎에 바림을 주어 화려하게 표현하였다. 학문은 두 종류로 한 마리만 단독으로 그리거나 쌍학을 묘사했다. 한 마리의 학은 흰 바탕에 연꽃을 입에 문 모습이며 쌍학은 먹 바탕에 연꽃, 모란 등을 입에 문 모습으로 두 경우 모두 瑞氣가 뿜어져 나오는 보주가 함께 묘사되어 있다. 반자틀에는 장

귀틀과 동귀틀이 교차하는 부분에 주화를 두고 사방으로 녹화와 늘휘를 배치한 종다라니초를 도채했다. 종다라니초는 이중쇠첩으로 마무리되어 있으며 종다라니초와 종다라니초 사이는 색 긋기로 처리했다.

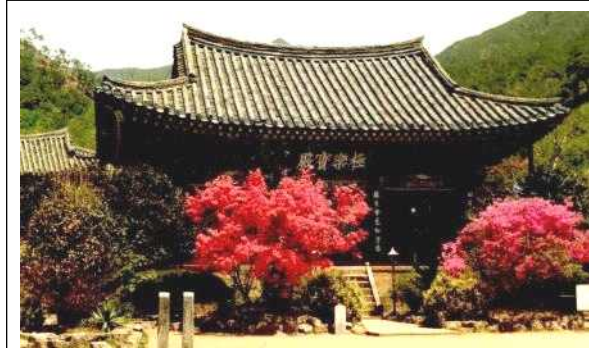
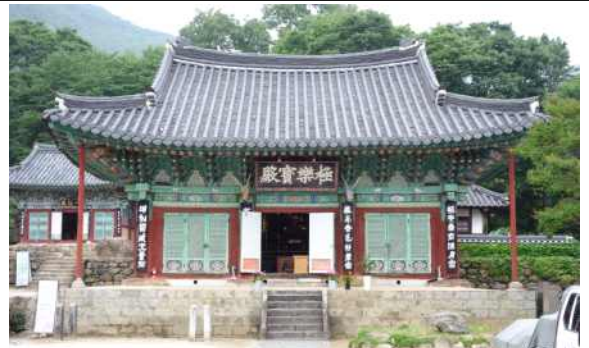
- 기단은 높이 약 1.5M 정도의 화강석 장대석 쌓기 형식으로 시멘트 모르타르 줄눈
기계로 절단하고 잔다듬 한 것으로 후대에 변형된 것으로 보임
1983년 사진에는 기단갑석이 있었지만 현재는 없음
- 중앙의 계단 7단으로 구성되어 있음 (법수석이나 소맷돌 장식은 없음)
마름모형의 계단면석 쌓기 등으로 보아 일제 강점기에 수리한 것으로 보임
1983년 사진에는 계단 상단에 엄지기둥 장식이 있었지만 현재는 없음

- 당간지주의 위치도 1983년에는는 현재보다 더 앞쪽에 위치하였음

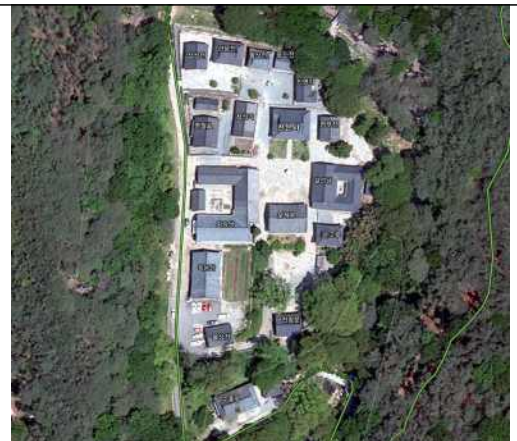
2008년 천은사 배치

천은사 극락보전은 1773년 대화재 이후 해암선사의 중창시 건축된 아미타도량의 중심건물로 큰 변화가 없이 현재에 이르고 있다고 한다. 정면 3칸 측면 3칸 규모이고, 다포 팔작지붕으로 조선후기 전형적인 불전형식을 잘 따르고 있다. 구조형식에 있어서나 양식에 있어서도 본 건물이 위치한 전라도 지역의 주요 불전건물(미황사 대응
