2019년도 문화재위원회

제10차 사적분과위원회 회의록

1. 인제 한계산성 사적 지정

인제 한계산성(麟蹄 寒溪山城) 사적 지정 조사보고서

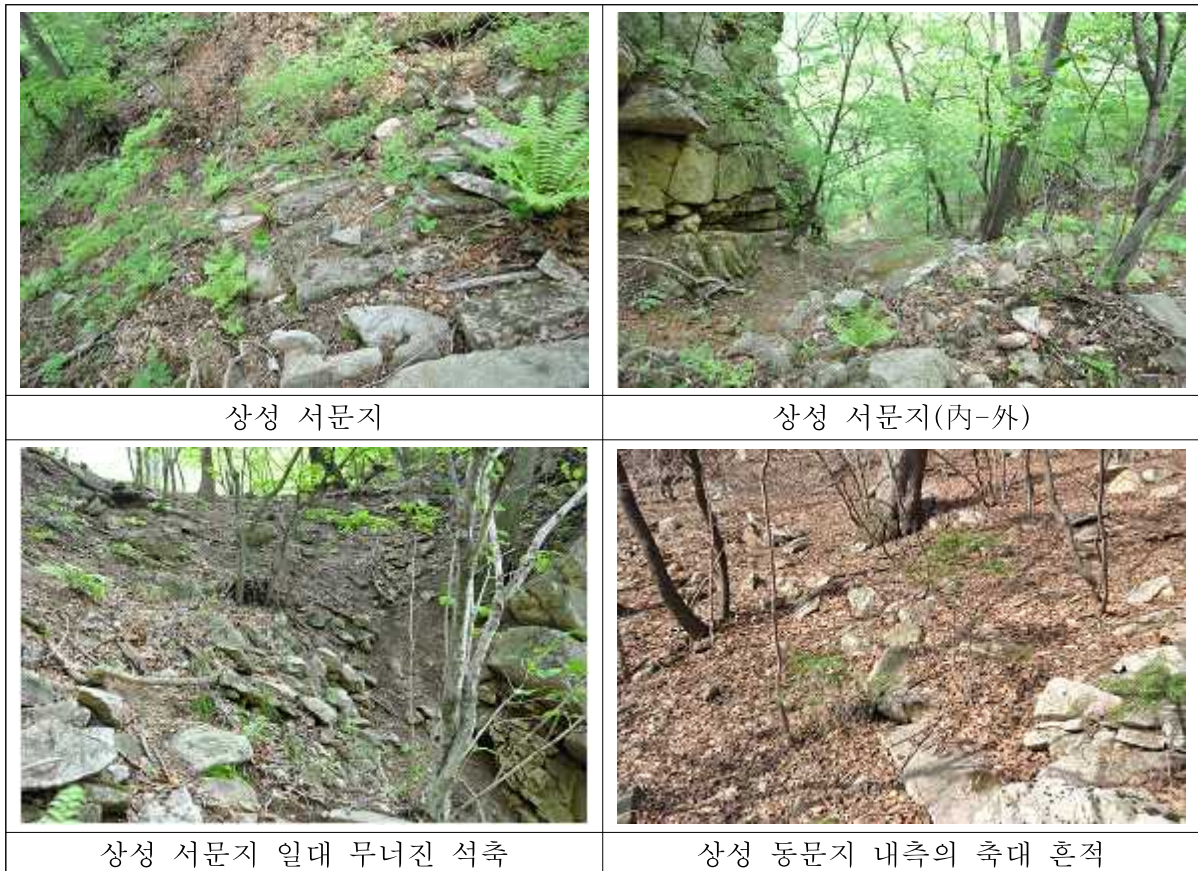
- 제2단의 축대는 대부분 붕괴되었는데, 가로 길이가 약 28.5m 폭이 10.1m 정도임. 그 위의 제3단은 중간 지점에만 약간의 축대 흔적이 잔존하고 있고 가로 축대선이 불규칙함
- 제3단 동측에는 샘물 흔적이 있는 것으로 보아 우물지가 있었던 것으로 여겨짐. 이 일대에서 많은 양의 와편과 토기편 등의 유물이 수습되었음¹⁾
- 계곡 동편 건물지와 서편 위쪽(하성 제2건물지)에서 많은 양의 와편이 수습되었으며 그 가운데 계곡 동편 건물지(하성 제1건물지)에서 ‘지정십팔년(至正十八年)’이라는 연대표기가 새겨진 것이 다수 수습되었음
- 이로 보아 이곳 건물지는 1358년(공민왕 7) 경에 개수 또는 창건되었다는 것을 알 수 있음
- 이 건물지는 하성을 만들어 확장하면서 조성된 것으로 보는 것이 타당할 것으로 여겨짐
- 하성의 계곡 서측 건물지는 곳곳에 축대 흔적이 남아 있고, 와편과 토기편 등의 유물이 수습되었음
- 특히 서편 아래쪽인 하성 제2건물지의 경우는 축대가 완연하게 남아있을 뿐만 아니라 많은 와편이 산재되어 있는 것으로 보아 계곡 서편 건물지 중에서 가장 중심적인 기능을 갖는 건물이 들어서 있었던 것으로 판단됨
- 바위그늘을 활용한 주거지는 바위그늘 주변에 석축을 간단히 둘러 공간을 만들거나 낮은 쪽 지점에 축대를 만들어 공간을 넓게 조성하여 활용하려고 했던 흔적이 완연하게 남아 있음
- 제3건물지는 바위그늘 주거지와 바로 연결되어 있어서 이 당시 성내에 주거시설을 만들면서 함께 활용했던 것으로 여겨짐
- 주변에서는 토기편 뿐만 아니라 제철과정에서 생긴 슬래그가 유물로 수습되기도 하였음
- 건물지 주변에는 우물지로 추정되는 흔적이 남아 있음

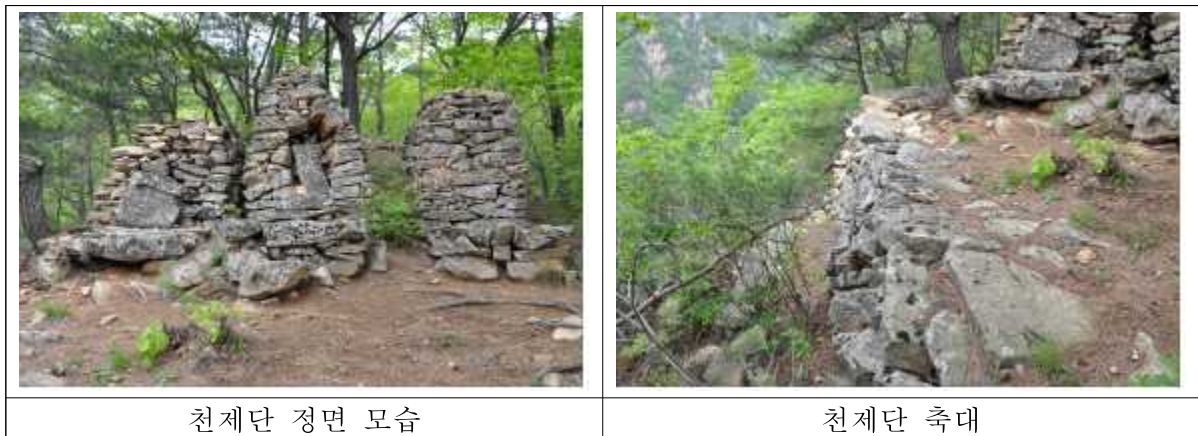
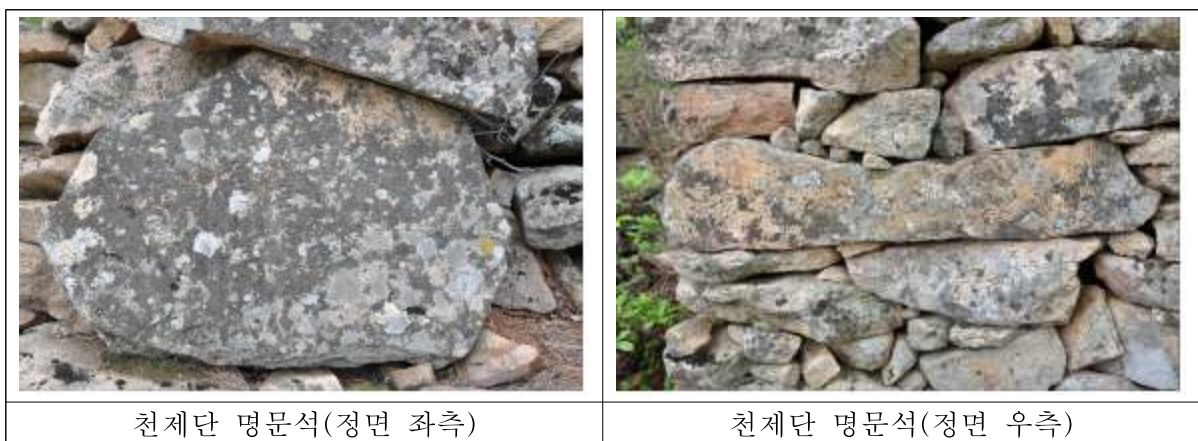
- 정면 좌측(서쪽)의 제단은 1986년에는 더 많이 무너져 있었던 것을 주변의 석재를 모아 약간 더 쌓아 올리고 명문이 있는 석재도 한쪽으로 치우쳐 있던 것을 약간 제단 중앙 쪽으로 옮겨 설치하였음
- 중앙부 제단은 크게 차이가 없으나 가운데 명문 석재가 예전에는 가운데 홈 안에 오른편으로 기울어져 있었는데, 현재는 약간 안쪽으로 쓰러지면서 왼쪽으로 기울어져 있음
- 정면 우측(동쪽) 제단은 크게 변화가 없으나 상부 쪽에 돌을 약간 더 올려놓은 것으로 판단됨
- 제단의 동서 폭은 전체가 5.5m 정도이며, 제단 앞의 상석과 유사한 반석은 전후(前後)의 폭이 1.5m 내외임
- 제단 크기는 정면 좌측단(서측)이 가로 1.7m, 세로 1.44m 정도이며, 중앙부 제단은 가로 1.5m, 세로 2.1m, 정면 우측단(동측)은 가로 1.2m, 세로 1.8m 정도임
- 명문이 새겨진 석재의 크기는 정면 좌측단이 74×50×8cm, 중앙부 제단 82×30×10cm, 정면 우측단(동측)이 99×21×13cm 정도임
- 천제단 주변에서 소량의 토기편이 수습되었음

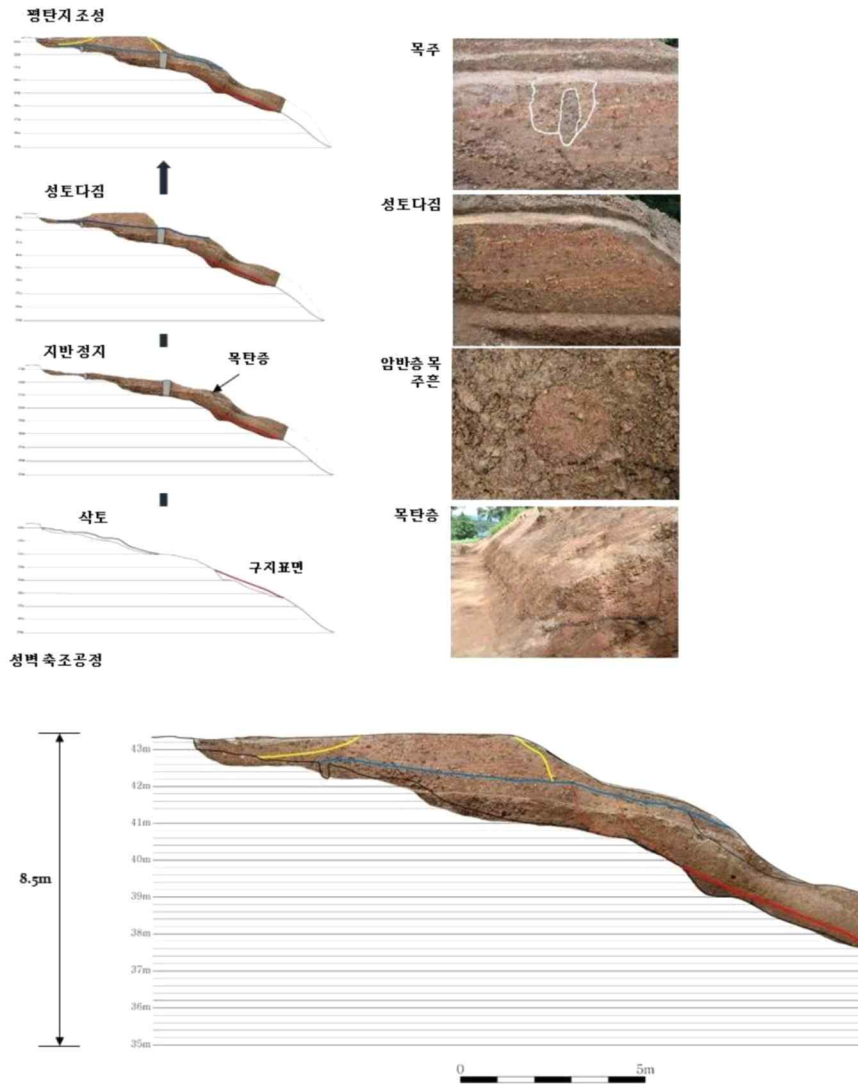
가야리 유적 토성축조 과정 (1트렌치 토층 모식도)

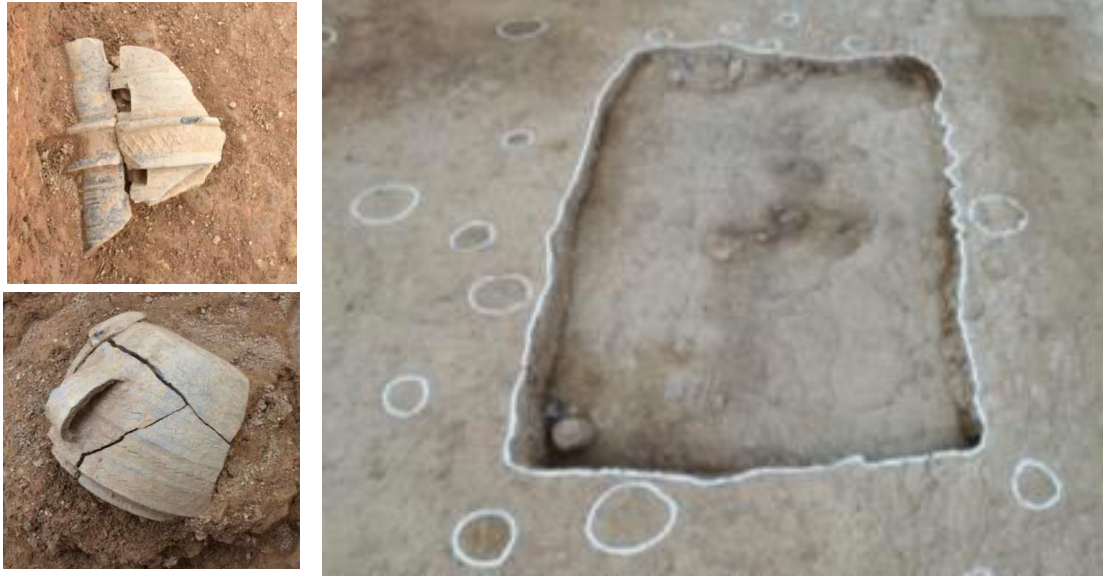
1호 수혈건물지 조사완료 전경 및 출토유물 세부

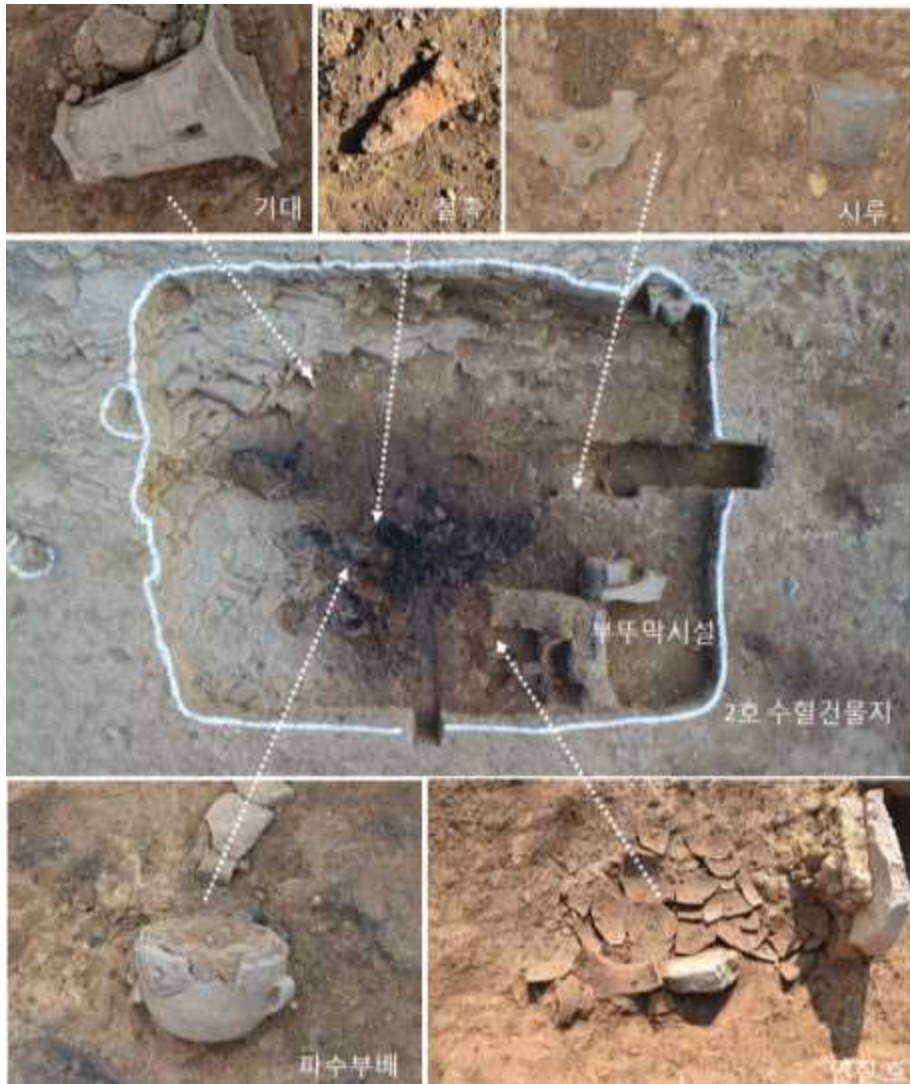
2호 수혈건물지 조사완료 전경 및 출토유물 세부
