# 문화재 방재 현장 사례집

2013

## 문화재 안전관리 우수사례

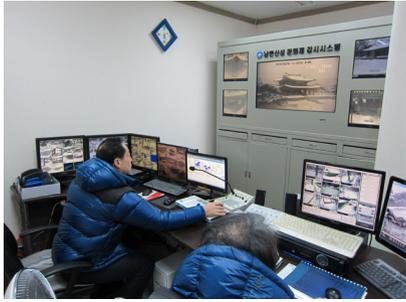
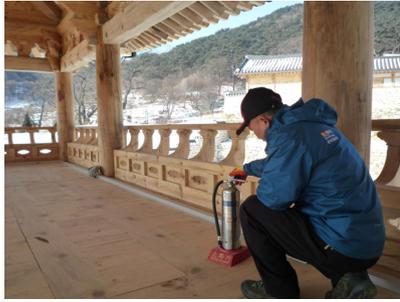
CCTV 상시모니터링 및 문화재 순찰

2009년부터 문화재순찰반 - 총 10명 3개조 2교대 -을 운영하며 CCTV를 곳곳에 48개를 설치하여 상시모니터링을 하고 1일 6회 순찰을 원칙으로 안전관리를 실시하고 있다. 또한 2011년부터는 4명으로 구성된 긴급보수반을 운영하고 있다.

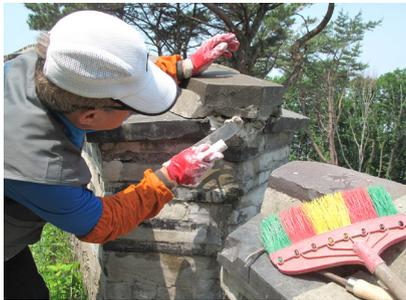
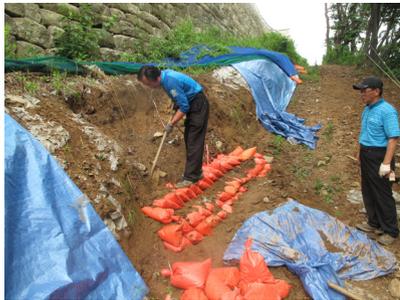
여장 줄는 보수 및 폭우에 침식된 곳 응급복구

24시간 CCTV 상시모니터링 및 경고방송을 통해 화재, 도난 등에 대한 사전 피해를 예방하고 있으나 자연재해나 재난에 의해서 발생된 피해 상황에 대해서는 여장 줄는보수, 배수로 정비, 기와 고르기 등의 경미한 사항에 대해서는 신속하게 대처하여 2차적 또는 추가로 발생할 수 있는 피해를 초동 대응을 통해 예방하고 있다.

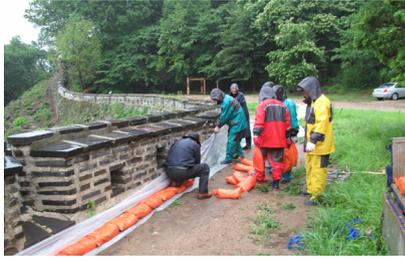
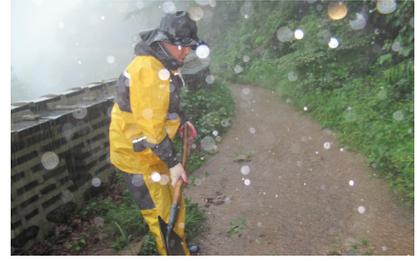
폭우에 응급 배수로 구축 및 폭우로 인해 막힌 수구 정비

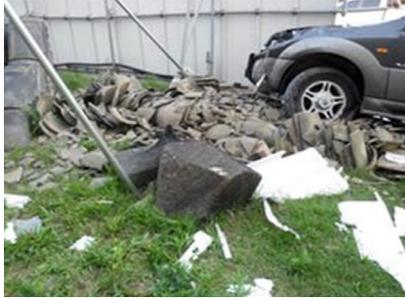
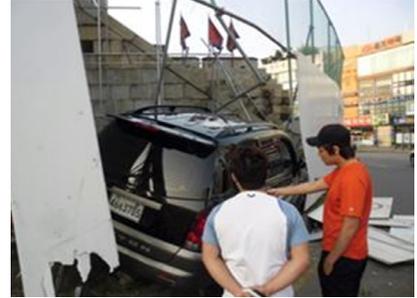
2012년 6월 3일 오전 5시 40분 경, 수원에 있는 보물 제 402호 팔달문 주변에 음주음전자로 인한 사고가 발생했다. 수원시 화성사업소 내에 근무 중이던 문화재 안전경비 담당자가 현장 확인 후 신속하게 사고 보고를 하고 행궁 파출소에 신고 하였다.

사고 당시 현장 상황

음주음전자는 그 즉시 현장에서 입건되었으며, 이후 팔달문 보수 시공자를 통해 피해 현장을 신속하게 복구하는 등의 조치를 취했다.  
새벽에 발생한 사고이고, 문화재의 2차 재난으로 이어질 수 있는 사고였지만 당시 문화재 안전경비 인력으로 근무 중인 담당자의 정확한 현장 상황 파악과 이어진 빠른 신고로 문화재 주변 피해를 신속히 처리 할 수 있었다.

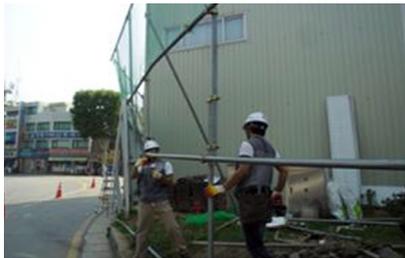
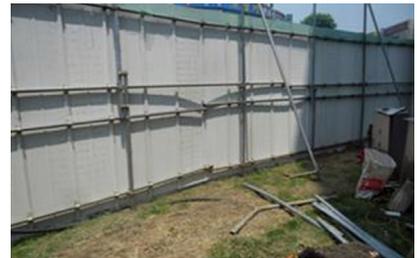
현장 복구 중인 모습과 복구 완료 모습

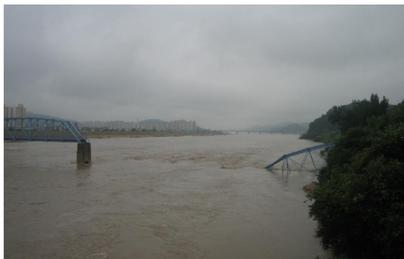
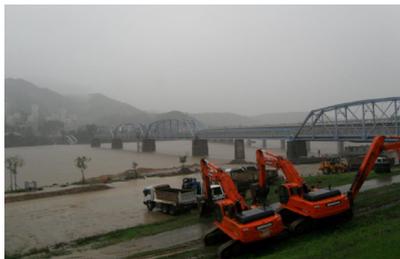
붕괴당시 모습과 복구 현장

경상북도 철곡군 왜관읍에 위치한 등록문화재 제406호 철곡왜관철교는 2011년 6월 25일, 오전 4시 40여분 경(추정) 장마로 인한 낙동강 수위상승과 유속의 변화로 인하여 교각 1개가 유실되고, 상판 2개(약 100m 정도)가 동시에 붕괴되었다.

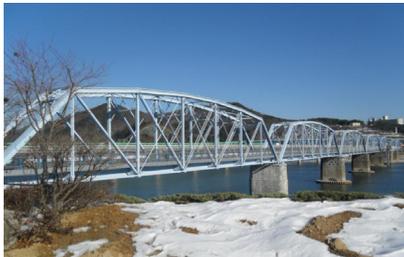
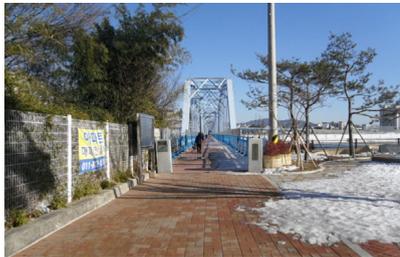
복구 완료된 현재의 철곡왜관철교 모습

철곡왜관철교 복구 사례의 경우, 우선 최초발견자의 신속한 신고와 적극적인 초동 대응으로 자칫하면 크게 발생할 수 있을 인명사고를 미연에 방지하였고, 이른 시간에 발생한 사고이지만 평소 철곡군에서 실시한 안전관리에 대한 홍보의 효과로 대응을 할 수 있었다. 이러한 점을 바탕으로 철곡군에서는 더욱더 문화재 안전관리 교육과 홍보에 집중할 계획이다.

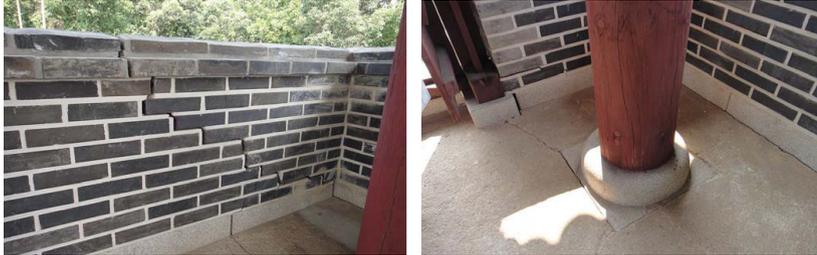
사적 제 139호로 지정되어있는 문수산성은 조선시대에 강화의 입구를 지키던 성으로 김포시에 위치하며, 김포시에서 관리하던 중 성벽에서 문제점을 발견하였다. 성벽 상부의 강회 포장부와 성벽사이의 이격이 발생하였고, 성벽이 기울어짐에 따라 여장 벽체에 균열이 발생하는 등 전체적인 안전점검이 필요한 상황이었다.

여장부 균열 발생 및 초석침하, 바닥균열 발생

김포시에서는 문수산성의 현재 상황에 대해 정확한 구조 및 안전진단이 필요하다는 판단 하에 민간 구조 기술자 및 문화재 전문가 측에 조사를 의뢰하여 안전진단을 실시하고, 자문회의를 개최하였다. 당시 문수산성의 현상태 진단, 이에 대한 조치방안, 소요경비 등에 대해 논의하고 결과를 도출하였다.

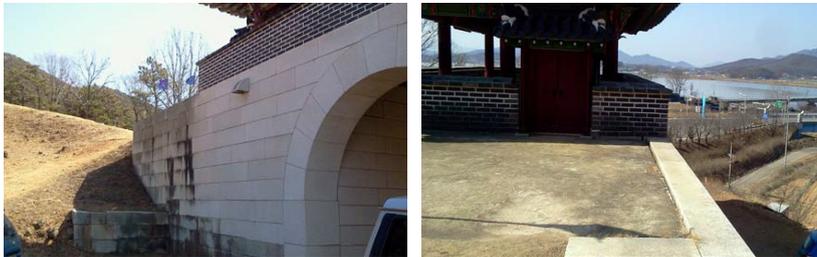
암석의 오염 상태 및 성문 진입부 바닥 이격 상태 확인

국립문화재연구소는 성벽 및 문로의 훼손상태 및 안전성 여부 확인 검토, 광파기를 이용한 수평·수직 변위 조사, 균열 및 이격거동 조사를 수행하였다. 그 결과 성벽 정면 좌측 상부 바닥 강회다짐이 필요하고 문루 지붕 기와수리가 필요하며, 광파기 측량 균열 측정 등 정기 모니터링을 통한 문루와 성벽의 구조 변형양상 파악이 필요하다는 결론을 도출하였다.

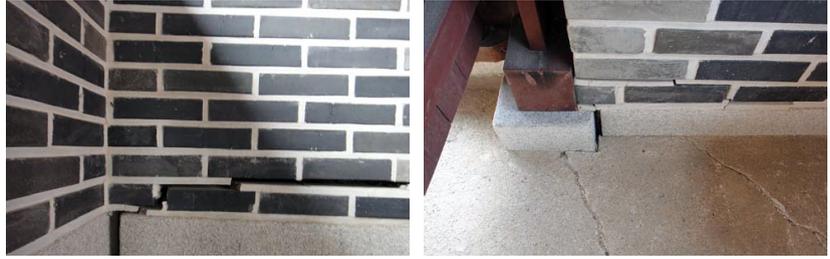
출납부위 균열로 인한 이격 및 바닥 균열, 침하

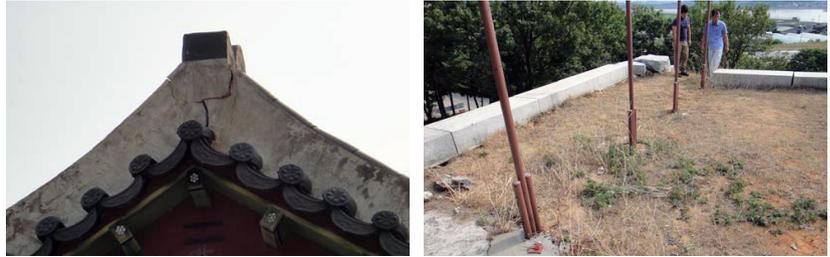
옹마루 균열 및 배수처리 문제 확인

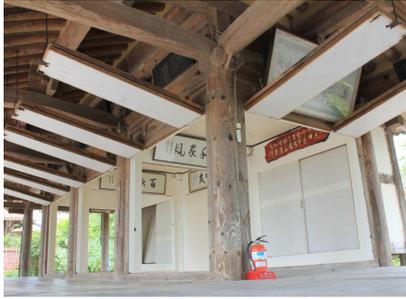
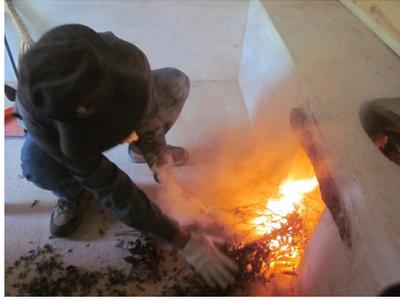
그 중 목조문화재의 경우를 보면 현장에 도착하면 가장 먼저 건물의 창과 문을 열어 환기와 통풍을 시켜 생물피해의 가장 큰 원인인 수분을 제거해준다. 장마철의 경우엔 환기만으로 수분을 제거하는 것은 어렵기 때문에 아궁이에 불을 지피고 균열을 때는데, 그 전에 반드시 고래와 연도가 막혀있지 않은지 확인을 한다. 수분을

제거하기 위해 불을 때다 실수로 다른 재난인 화재로 이어질 가능성도 있으므로 현장에는 반드시 소화기와 소화수를 비치하여 만약의 사태를 대비한다.

건물 환기와 균열 때기로 습기 제거하기

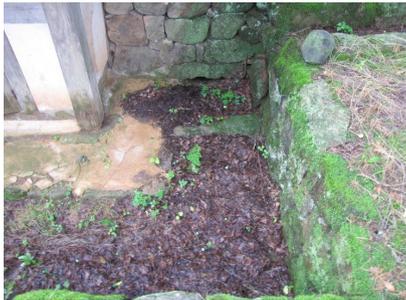
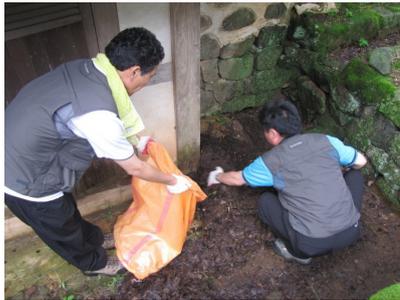
환기와 함께 목조건축물 청소를 하는데 위쪽부터 시작해서 아래로, 안에서 밖으로 실시하며, 문화재에 가해지는 손상을 방지하기 위해서 거친 재질의 청소도구를 사용하지 않으며 커져이 쌓인 먼지와 습기를 제거하는 일은 주기적으로 해야 효과가 있기 때문에 경미한 보수 시에도 병행하여 실시한다. 간혹 기둥의 밑동에 이끼가 발생했거나 이미 부후가 된 것을 확인할 수 있는데 이는 배수로나 없거나 막혀 있어 물이 차올라 목재에 피해를 준 것이다. 따라서 비가 오는 날에 문화재 현장에 찾아가서 제대로 물길이 나 있는지 배수로는 막히지 않았는지, 다른 이유로 침수 피해가 발생하진 않는지를 점검하고 있다.

배수로 점검 및 청소

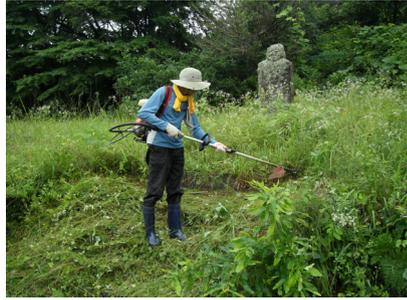
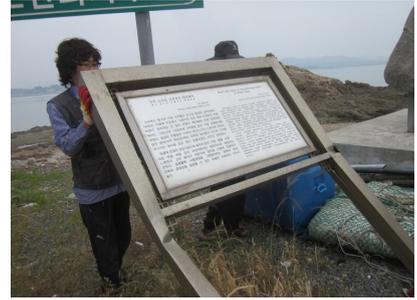
문화재를 찾아왔지만 풀과 잡목이 자라있어 접근하지 못하는 안타까운 모습도 여러 번 봤고, 첫 모니터링을 위해 현장을 찾았다가 풀숲에 덮여있는 입석을 겨우 발견했으나 이정표도, 안내판도, 진입로도 없어서 애를 먹었던 적도 있다. 문화재 주변 제초작업을 하고 문화재에 닿아 있는 수목의 가지를 제거하고 쓰러진 안내판을 바로 세우면서 관리하고 있는 문화재 현장이 모두에게 다시 찾고 싶은 곳으로 기억되길 소망한다.

문화재 주변 잡목 제거 및  
쓰러진 문화재 안내판 보수

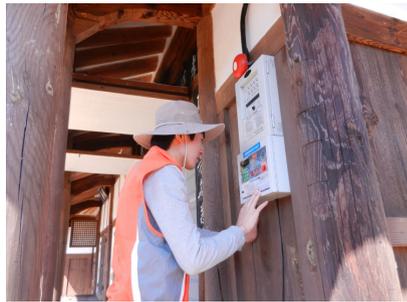
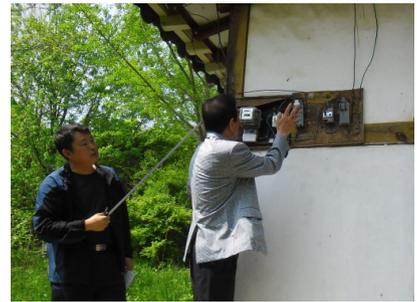
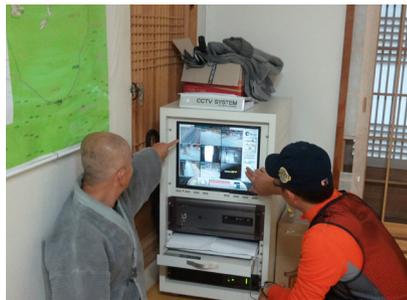
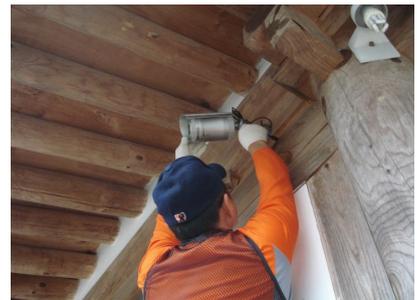
이러한 주변 환경 정비 외에도 문화재에 설치된 전기시설을 점검하고, 소화기 및 소화 관련 장비 점검을 실시하며, 도난경비시스템도 주기적으로 잘 운영되고 있는지 관리하고 있다.

문화재 방재를 위한  
각종 시설 및 설비 점검

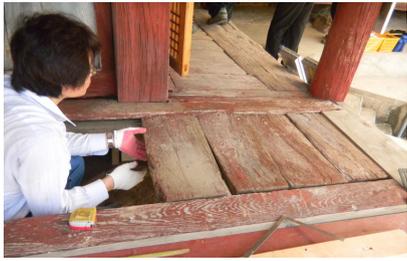
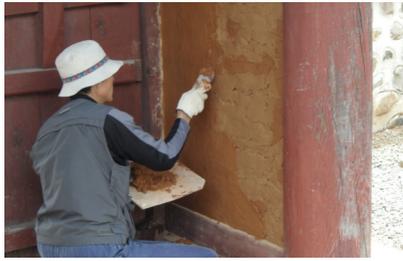
문화재예방관리센터에서는 기와 한 장을 교체하기 위해 안전모와 안전화, 엑스밴드를 착용하고 지붕에 오른다. 손바닥만 한 회벽탈락 부분을 보수하기 위해 회반죽의 전 과정을 되풀이해야하고, 참외만한 당골막이 구멍을 막기 위해 흙과 짚을 섞어 목혀야 한다. 누군가에게는 번거롭고 귀찮은 일로 보일 수도 있지만 이러한 노력들로 인해 문화재가 우리 곁에서 오래오래 함께 할 수 있음에 감사하는 마음으로 주기적인 안전관리를 진행하고 있다.

탈락한 마루청판 및 회벽 보수

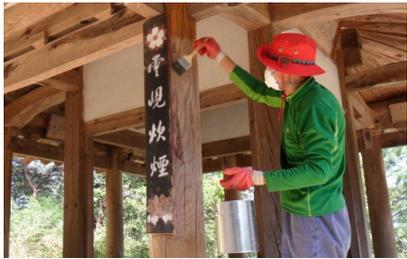
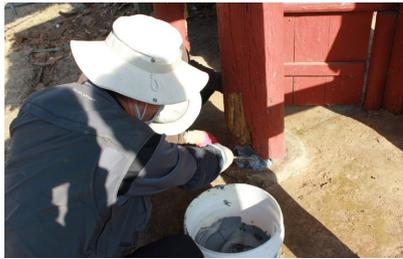
방충제 도포 및 부후된 기둥하부 보강작업

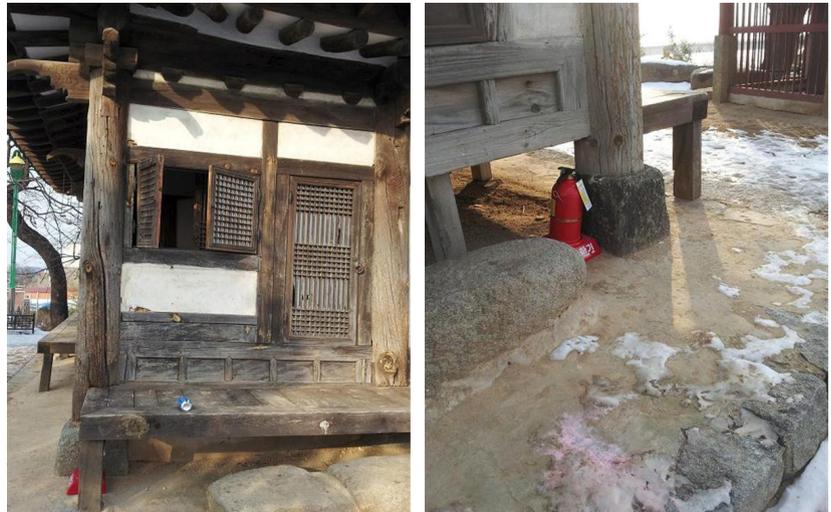
상시관리요원은 틈날 때마다 여러 현장을 둘러보는데 임이정의 경우, 순찰할 때마다 누군가 버리고 간 소주병과 담배꽂초, 부탄가스 등이 흩어져 있어 매일 한 번씩 순찰을 실시하는 등 관리를 집중하였다. 관리하던 어느 날, 50세 전후의 노숙자 한 명이 술에 취해 잠을 자고 있는 것을 확인하고 주변을 확인해 보니, 취사도구는 물론 인화물질과 부탄가스 등이 주변에서 발견되어 즉시 이를 회수하고 노숙자를 대상으로 화재 예방교육을 실시하였다. 그러나 이후에도 노숙자는 임이정 주변에 머물며 생활공간처럼 이용을 하였고, 누구의 소행인지는 불분명하나 건물의 훼손흔적과 화재예방을 위해 배치한 소화기를 장난삼아 분사하여 무용지물로 만들어 놓는 등의 일들이 확인되어 그 노숙자의 행동을 살피게 되었다.

건물 사용 흔적과 시설 훼손 현황

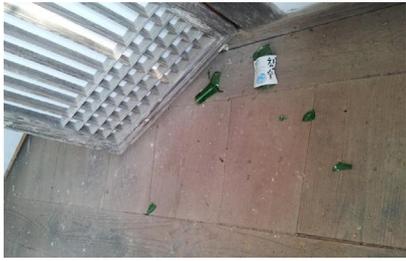
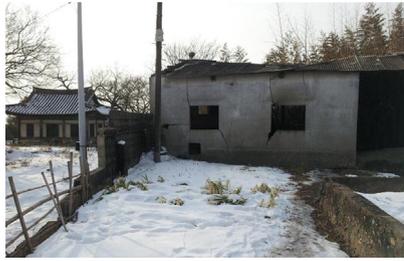
이러한 일 이후로도 누군가 무단으로 임이정에 출입하여 소주병을 깨뜨리고 담배꽂초를 투기하거나 소화기로 장난을 치는 행위가 반복되어 소중한 문화재의 안전 관리에 대한 위기감을 느꼈고 이러한 행위가 지속되는 상황을 감안하여 논산경찰

대청마루 난입흔적 및 임이정 근처  
노숙자 거주지

서, 강경읍사무소, 마을 사람들과의 협조체계를 유지하면서 현장 감시 활동에 주력하였다. 또한 수시로 순찰을 실시하여 주변시설을 점검하고 무단 침입자와 노숙자들로 인한 위험요소를 사전에 철저히 차단하고자 하였다.

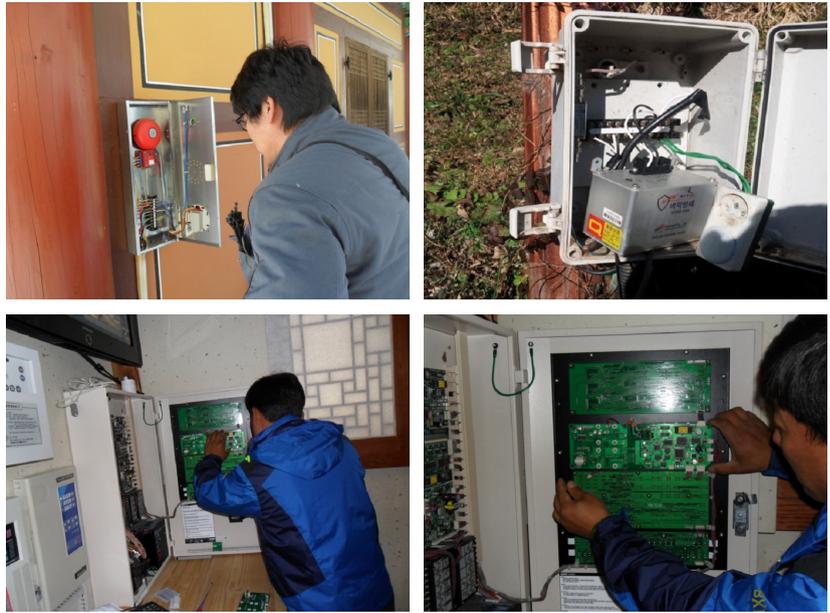
방재 관리 대행을 통해 현장에서 발생할 수 있는 재해 및 재난에 대해 종합적으로 대비하고 있다. 소화설비 시설 및 경보 장치를 지속적으로 관리하여 화재 발생을 대비하고 있으며, 벼락으로 인한 피해를 방지하기 위해 전기 배선 관리도 철저히 하고 있다. 또한 도난 등을 방지하기 위해 설치한 CCTV 등의 시설 관리도 주기적으로 진행하여 언제가 발생할지 모르는 어떠한 사고에 대하여 철저히 대비하고 있다.

문화재 방재시스템 관리 대행  
 용역을 통한 안전관리

이러한 방재시스템 관리 대행 용역은 재난방재 시스템의 고장 등을 사전에 예방할 수 있으며 고장이 발생하더라도 즉각적인 대응이 가능하다. 이와 같이 용역관리 대행 업무는 충실히 이행되고 있으나 다양한 방재시스템이 통합되어 있지 않아 실제 현장에서는 유지 관리하는데 어려움을 겪고 있다.

차후 문화재 방재시스템은 유지관리가 용이하고 각 방재시스템 간 상호호환이 가능하도록 표준시스템을 구축하고 도입할 필요가 있을 것으로 생각된다.

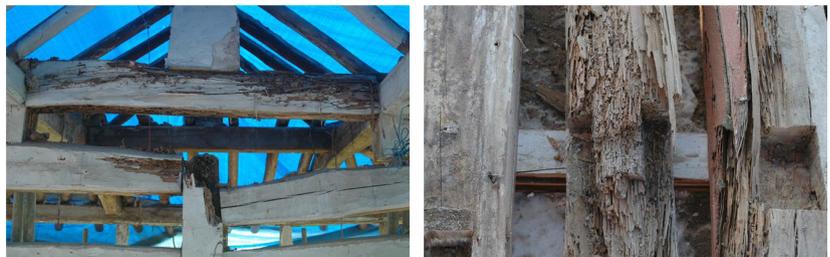
목조문화재는 화재, 풍수해 등으로 인한 손실이나 피해가 발생하기도 하지만 미생물 또는 곤충 등에 의해 목재가 썩거나 손상되기도 한다. 최근 들어 흰개미에 의한 피해가 현장에서 많이 보고되고 있다. 흰개미는 어둡고 습한 환경을 좋아하기 때

흰개미로 인한  
 목조문화재 피해 흔적

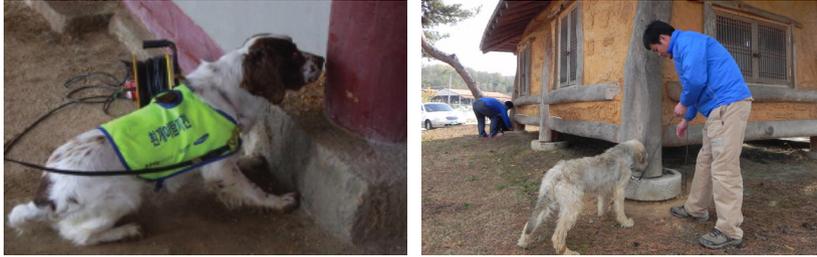
흰개미 탐지견을 활용한 안전관리 활동

살아있는 흰개미뿐만 아니라 흰개미 서식지를 발견하면 흰개미탐지견은 꼼짝하지 않고 목표물을 응시함으로써 이상 상태를 훈련사에게 알려준다. 흰개미는 사람이 육안으로 확인할 수 없는 기둥 내부에서 목재를 갉아먹는 특성이 있기 때문에 피해현황 파악이 어렵다. 그러나 탐지견을 이용하면 짧은 시간에 많은 장소를 탐지하면서 즉각적으로 흰개미 서식 유무를 가려낼 수 있기 때문에 그 효율성이 높다고 할 수 있다.

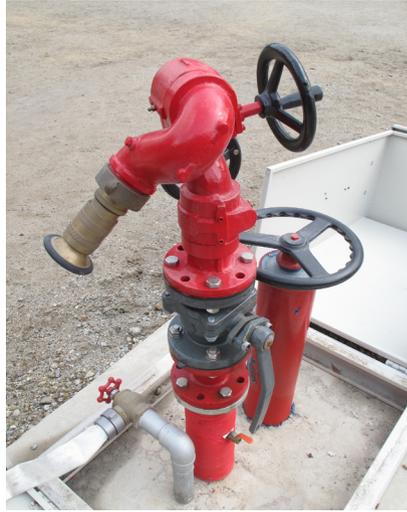
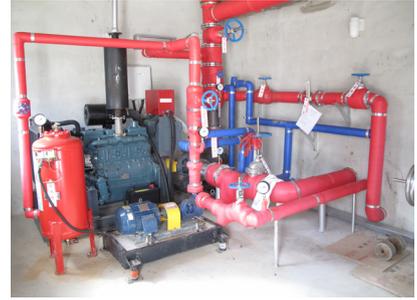
고창군에서는 자체 예산으로 소화기와 옥외소화전을 증설하고, 2010년 9월경 선운사 대웅전, 참당암 대웅전 외부에 방수총 설비를 설치하였다. 이와 더불어 방수총 운영에 필요한 소방용수 공급을 위해 엔진펌프와 보조펌프, 대용량 저수조를 설치하였으며, 건물 내부에 화재감지기(연기감지기, 불꽃감지기)를 설치하고 화재감지 시 고창소방서로 자동 신고가 접수되도록 하는 자동화 시스템을 구축하였다.

선운사 내 방수총 및 소방용수 공급 장치

기존의 옥외소화전은 폐쇄시 소화전 안에 잔류했던 물이 자동으로 빠져나가는 구조로 되어 있으나 방수총은 제수변 밸브를 잠가도 방수총 안에 물이 빠져나가지 못하고 잔류하며, 그 재질이 주물로 되어 있어 겨울철 내부에 잔류한 물로 인한 동파 피해가 매우 빈번하게 발생되었다(2010, 11년 선운사 설치 방수총 14개중 7개

동파). 이에 방수층에 물이 잔류하지 않도록 퇴수밸브를 설치하고 단열조치를 실시하여 동파를 방지하는 등의 후속조치도 실시하였다.

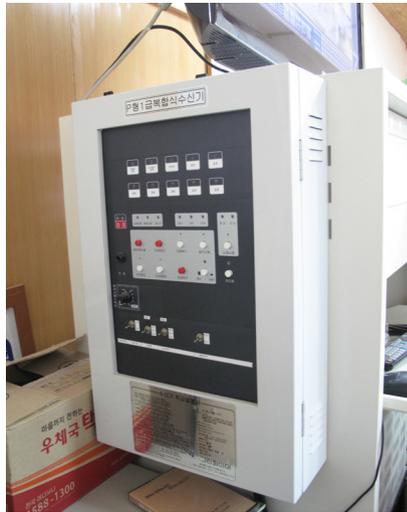
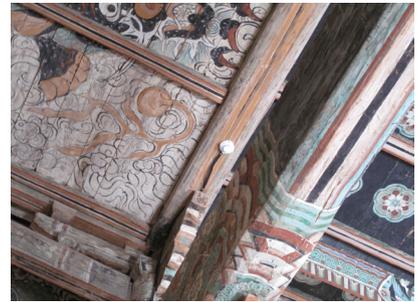
선운사 내 화재감지설비

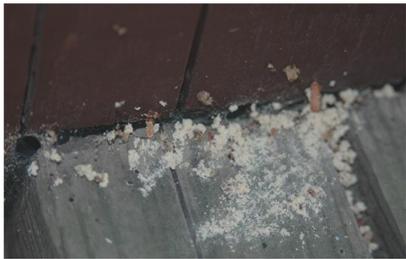
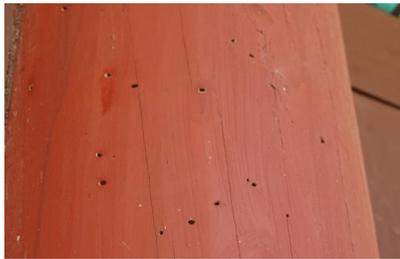
탐지견의 사례에서 알 수 있듯이 흰개미에 의한 피해는 최종적으로 그 손상이 발생하여 눈으로 볼 수 있기 전까지는 정확하게 찾아내기에 어려움이 따른다. 그렇기 때문에 그동안의 흰개미 피해 발생에 대한 대처 또한 사전예방보다는 사후복구로 그동안은 진행되어 왔다. 흰개미 외에 목재를 가해하는 다른 곤충 또한 목재 내부에서 성장을 하다가 성장이 끝나면 목재 바깥으로 구멍을 뚫고 탈출을 하면서 손상을 유발한다.

곤충에 의한 가해 흔적 및 탈출 구멍

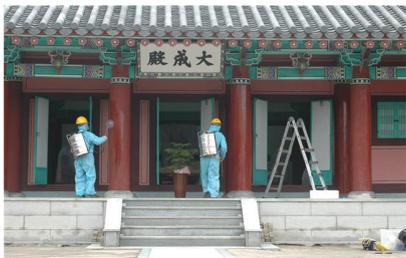
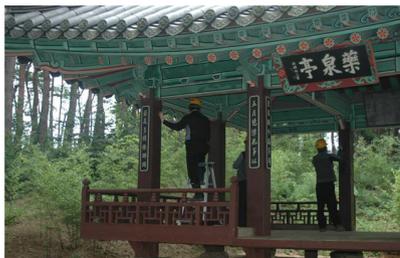
강원문화재단 부설 강원문화재연구소는 강원도 내에 위치한 지정문화재 및 비지정문화재를 대상으로 지속적인 흰개미 모니터링을 실시하고 곤충 피해가 발생한 문화재 기둥 부재 등을 대상으로 방충제 도포 등의 생물피해 방제 작업을 실시하고 있다.

기둥 부재에 방충제 도포

방충제 도포를 통해서 이후에 발생할 수 있는 곤충의 가해를 방지하였으며, 목조 건축물 주변에 흰개미 모니터링 말목을 설치하고, 극초단파 기기를 사용하여 비파괴적으로 흰개미 탐지를 실시하였다.

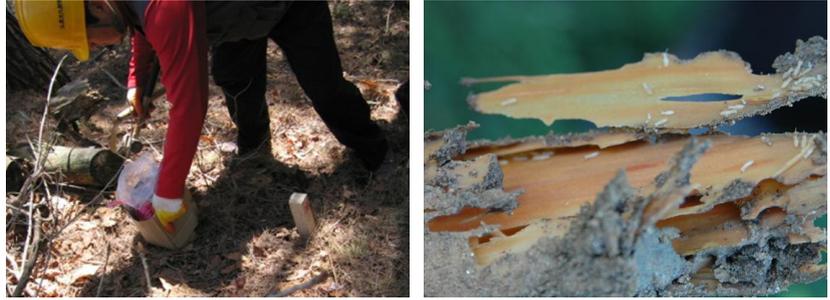
흰개미 모니터링 말뚝 설치 및  
말뚝을 가해 중인 흰개미 확인

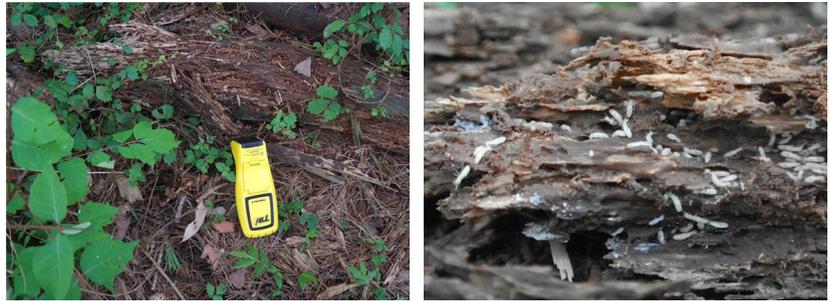
강원문화재연구소에서 실시한 흰개미 모니터링을 통해 현장에서 실제로 가해가  
진행되고 있는 것이 확인되었고 이러한 결과를 바탕으로 더 큰 손상을 방지할 수  
있었다. 이와 같이 목조문화재의 상시관리 및 피해 예방을 위한 모니터링은 사후  
복구에서 사전예방으로 변하고 있는 안전관리에 걸맞은 방법일 것이다.

극초단파 기기를 이용한 흰개미  
탐지와 탐지를 통해 확인된 흰개미

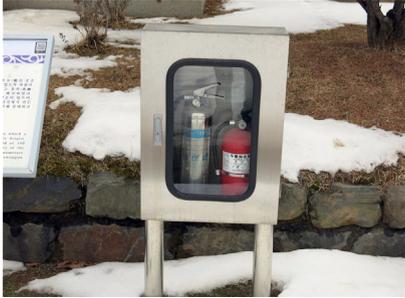
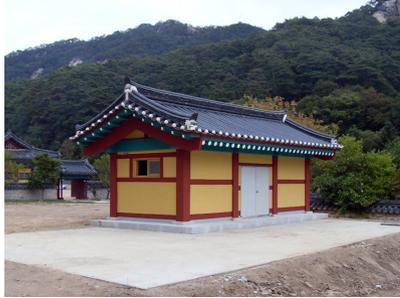
문화재 주변 소화기 비치 및 관리  
 (당진 영탑사)

경관을 고려한 저수고, 펌프실  
 (보은 법주사)

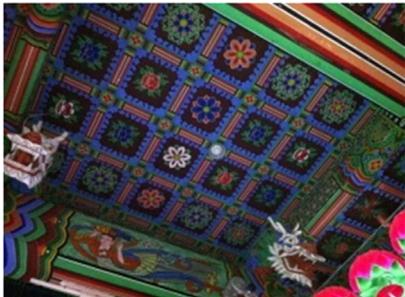
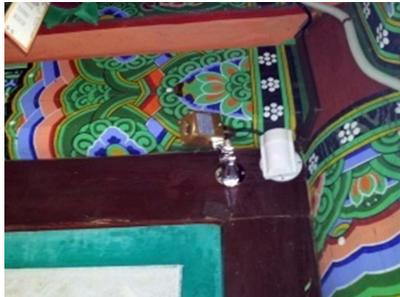
실내 화재감지설비 설치  
 (당진 영탑사)

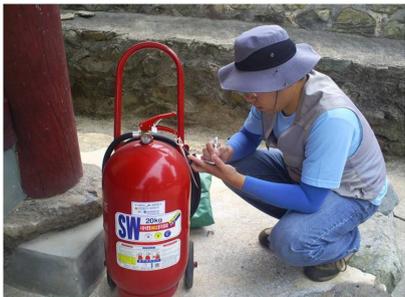
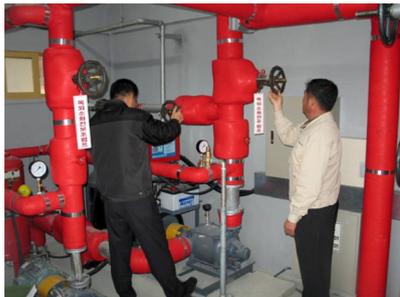
전문가에 의한 소방 설비 정기점검  
 좌: (사)문화재예방관리센터  
 우: 보은 법주사

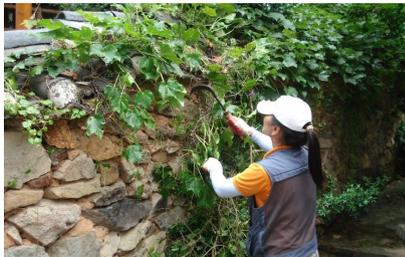
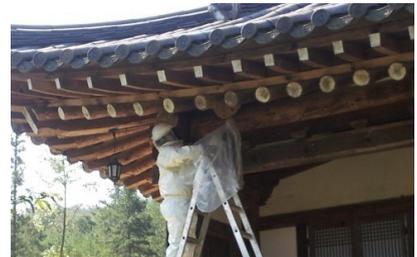
문화재 훼손의 원인을 제공하는  
식물 및 잡목 제거 및  
문화재에 자리 잡은 벌집 제거  
(사단법인 문화재예방관리센터)

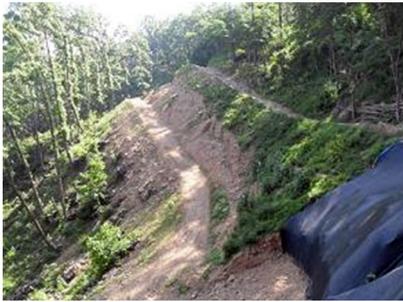
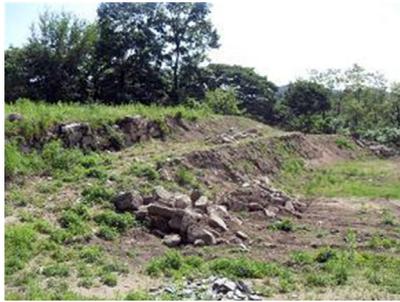
발굴지 현장 토사유실 및 붕괴가 우려됨

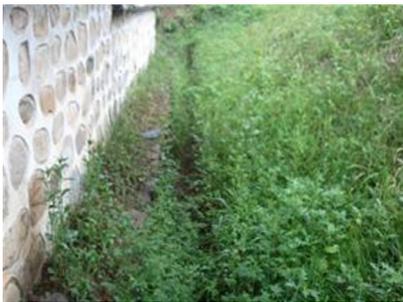
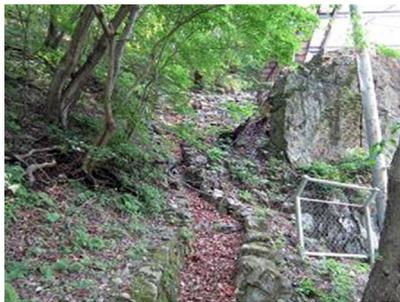
배수로에 식생 과다생장으로 그 역할을 수행하지 못함

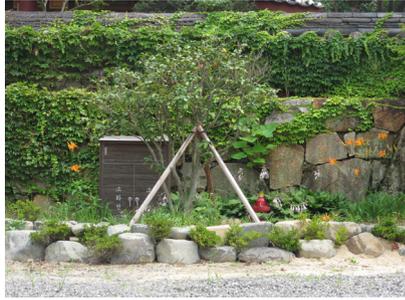
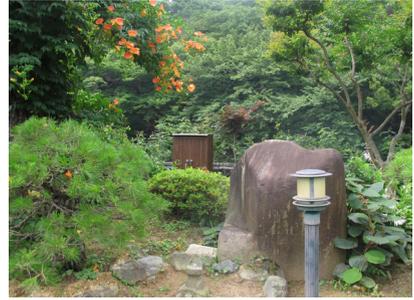
미관을 중시하여 수목이 소화전을 가려서 식별이 어려움

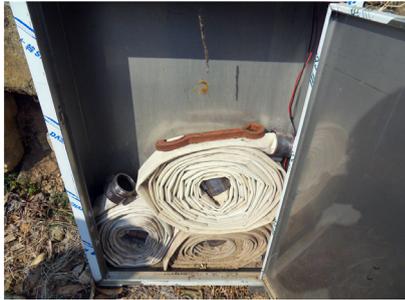
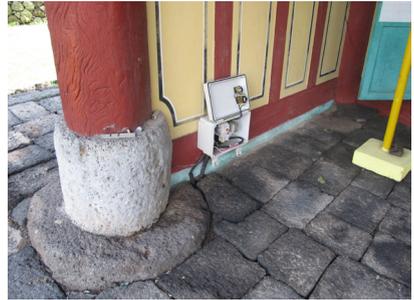
소화전 내 호스 관리 불량과 전기배선함이 외부에 노출되어 있음

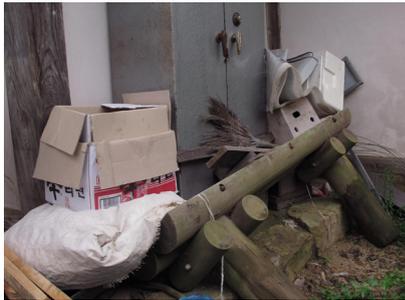
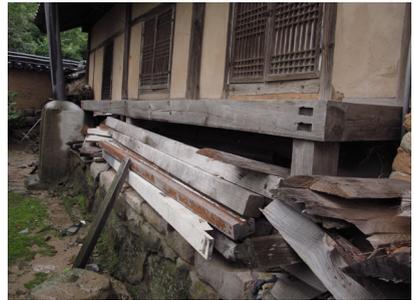
일상관리의 소홀로 인해 주변정비가 필요함

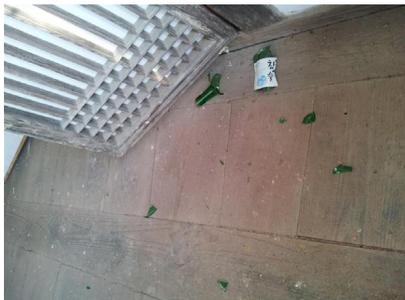
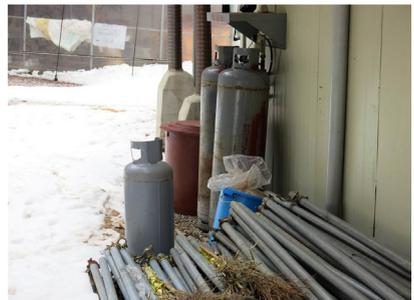
전담 관리인력 부족으로 인한 민간인 납입 및 훼손과 일상관리 소홀

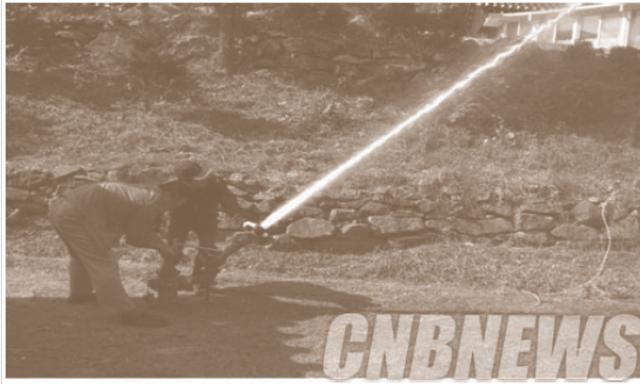
▲ 방수층 작동 점검 모습.(사진=문화재청 제공) ©2005 CNBNEWS

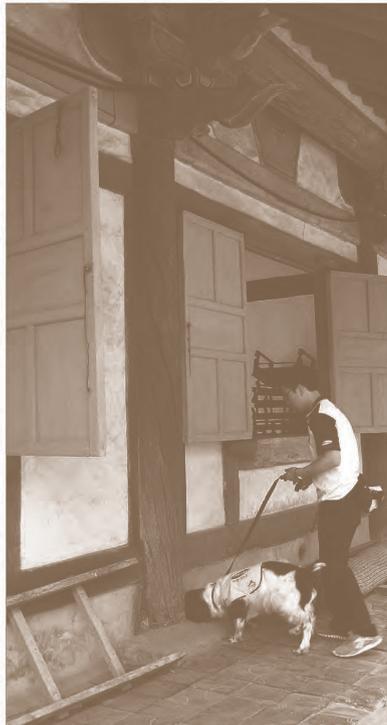
흰개미 탐지견 보양이 훈련서 이원희씨의 안내를 따라 경주향교 목조 기둥의 냄새를 맡고 있다. 흰개미 탐지견의 서식 흔적 탐지기는 원래 폭발물 탐지에서 흰개미 탐지로 '전공'을 옮겼다.

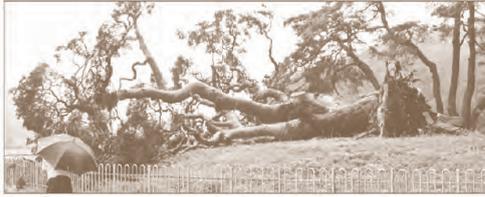
28일 오전 9시30분쯤 충북 보은군 속리산면 상판리에 있는 경이품송(천연기념물 제103호)은 밑동 옆 가지가 부러졌다. 정이품송은 높이 16m·가슴높이 둘레 4.7m에 이르는 거목으로, 부러진 가지는 서북쪽으로 뺏은 지름 18cm·길이 4.5m가량이다. 이 소나무는 2007년과 2010년 돌풍으로 지름 20cm 안팎의 가지가 부러진 데 이어 또다시 피해를 봤다.

풍에 취약할 수밖에 없다"며 "받침목도 바람을 이기기에는 역부족이었다"고 설명했다. 문화재청은 떨어져 나간 가지 부위에 살균·방부 처리를 했다.

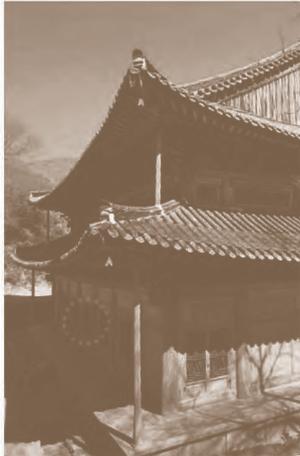
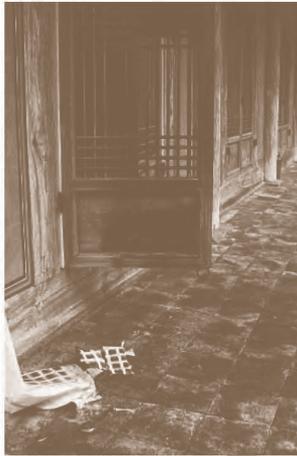
5일 방화로 소실될 뻔한 전남 구례 화엄사 각황전. 왼쪽 사진의 붉은색 원이 이날 방화로 그을린 각황전 뒤쪽 문(오른쪽 사진)이다.

5일 새벽 전남 구례 화엄사(주지 종상 스님)의 국보 제67호 각황전(覺皇殿)에 발생한 방화 사건은 미리 방염(防炎) 처리가 돼 있었던 데다 비교적 일찍 발견한 승려가 잔불을 끄면서 피해는 문밖 절반이 그을리는 수준에 그쳤다. 하지만 자칫 지난 2008년 승래문 사건처럼 방화 때문에 어이없이 국보(國寶)를 잃을 뻔한 위기였다. 경찰이 확보한 각황전 CCTV 자료 등에 따르면 등산복 차림의 범인은 신문지에 불을 붙여 방화를 시도한 것으로 보인다. 경찰은 현장 조사를 진행하면서 시간대별 출입 차량과 CCTV 화면을 분석하고 있으나 화질이 좋지 않아 용의자 확인에 어려움을 겪고 있다.

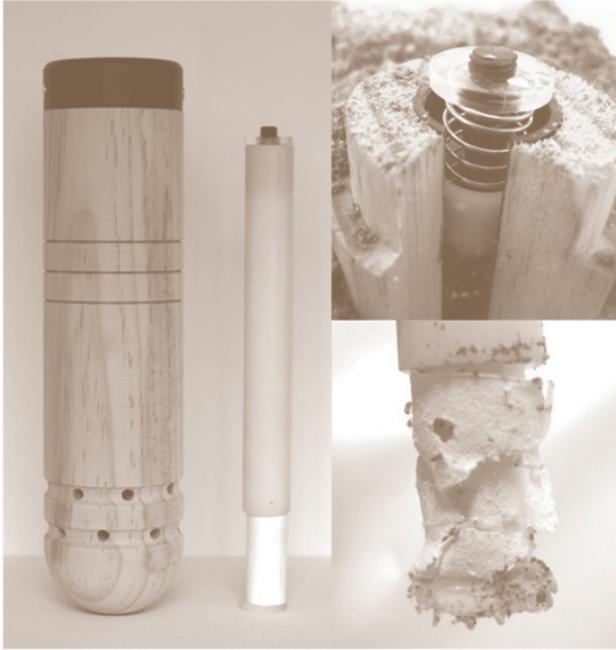
▲ 흰개미 예찰제어기의 외형과 흰개미 가해 전 베이트의 모습(왼쪽), 흰개미 가해 후 올라간 가해여부 표시장치의 모습(오른쪽 위)과 내부 유인체의 모습(오른쪽 아래). (사진제공: 문화재청)

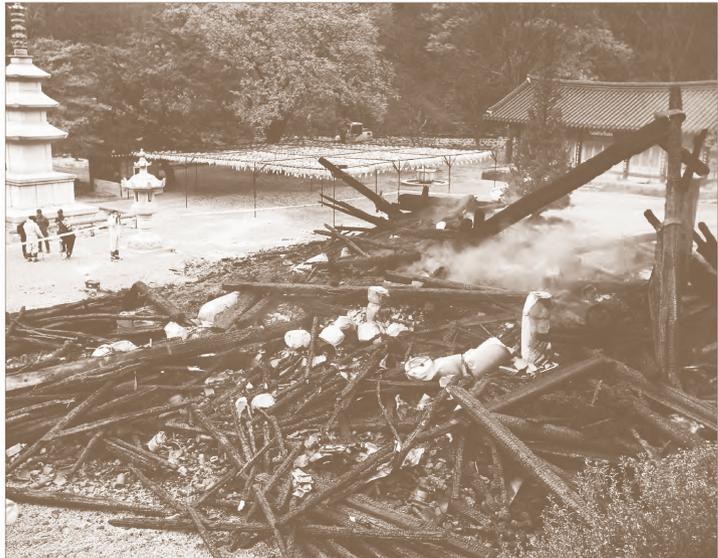
31일 오전 전북 정읍시의 내장사 대웅전(89㎡)이 난로에서 발화된 것으로 보이는 화재로 전소됐다. 경찰들이 정확한 화재 원인을 밝히기 위해 진해를 확인하고 있다. (연합뉴스)
