문화재 안전관리 토론회

발표자료집

문화재 안전관리설비의 현장사례와 나아갈 방향

문화재 일상관리의 방향과 현장사례

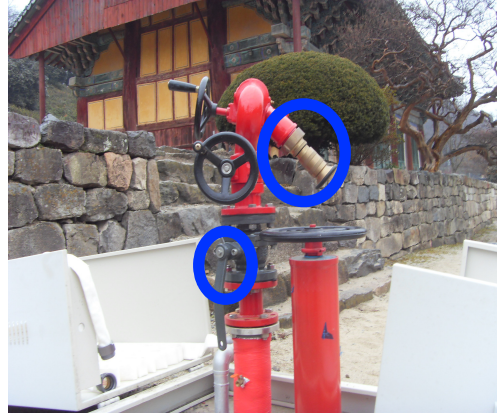
그림 2. 방수총의 동파되는 부분

옥외소화전은 제수면을 잠그거나 옥외소화전을 폐쇄하면 소화전 안에 잔류해있던 물이 자동으로 빠져나가는 구조로 되어 있다. 반면에 방수총은 제수면 밸브를 잠궈도 방수총 안의 물이 아래로 내려가지 못하고 잔류하는 구조로 되어 있다(그림 2의 표시된 원 부분). 또한 방수총의 재질 자체가 주물로 되어 있어 겨울철 동결 파쇄로 인해 쉽게 손상될 수 있다. 이러한 현장 설치상의 문제점이 알려져 있지 않았기 때문에 2010년, 2011년 겨울 선운사에 설치된 방수총 14기 중 7기가 동파로 인해 파손되었다.

건조하면서 바람이 심하게 불어 화재 위험이 매우 높은 겨울철에 파손되었기 때문에 동파된 방수총의 보수가 급해 우선적으로 보수하였다. 그러나 동파 문제는 방수총의 구조 자체상 계속해서 발생할 수 밖에 없는 문제이므로, 이를 해결하기 위한 방안을 모색하였다. 먼저 방수총에 남아있는 물을 제거할 수 있도록 방수총 하단에 퇴수밸브를 설치하고 (그림 3) 단열재를 감아 퇴수 밸브 하부에 남아있는 물로 인한 동파도 예방할 수 있도록 하였다.

하지만 이런 조치에도 불구하고 2012년 겨울 또다시 방수총이 동파하였다. 이는 방수총 내 중간밸브를 완전히 개방하지 않고 퇴수밸브를 열었을 경우 중간밸브의 상부에 있는 물이 배출되지 않았기 때문이었다. 이와 같은 문제를 해결하기 위해서는 설계 단계에서 제수변을 잠그면 방수총에 있는 물까지 모두 빠져나갈 수 있도록 일체형으로 제작하거나, 이미 설치된 방수총이라면 내부에 잔류한 물을 제거할 수 있는 퇴수밸브를 설치하고 관리자에게 단열조치 등의 유지관리에 대한 사항을 주지시켜야 한다.

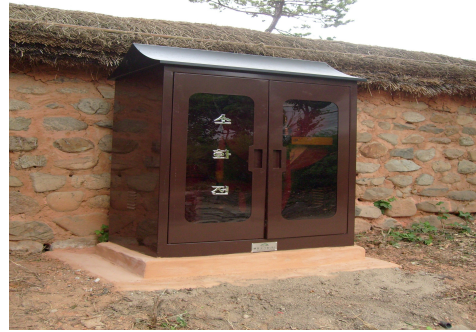
그림 5. 옥외소화전과 연결되어 설치된
호스릴 설비

호스릴 소화설비는 상수도에 설비를 직접 연결하여 상수압으로 물을 분사하거나 2마력 정도의 소규모 모터를 이용하여 분사하는 소화설비로서, 전기나 기계적인 오작동률이 매우 낮아 유지관리에 용이하다. 또한 별도의 저수조나 엔진펌프와 같은 대용량 설비가 필요하지 않아 설치비가 매우 저렴하다. 현장의 여건에 따라 다르나 1개소당 설치비가 대략 500여만원 내외이다. 기존의 상수도 배관이 있을 경우 배관에 연결하여 바로 사용할 수 있으며, 상수도의 수압이 약하다면 2마력 정도의 소규모 모터를 추가로 설치하여 사용할 수 있다. 방수총의 경우 강한 수압이 장점이지만 문화재 화재 진압시 수압으로 인한 2차 손상이 발생할 수 있다. 반면에 호스릴 설비는 수압이 약하기 때문에 1인이 호스를 길게 늘여도 사용할 수 있기 때문에 활동반경이 넓어 건물 내부에 발생한 화재도 진압할 수 있다. 대규모 화재가 발생하였을 경우에는

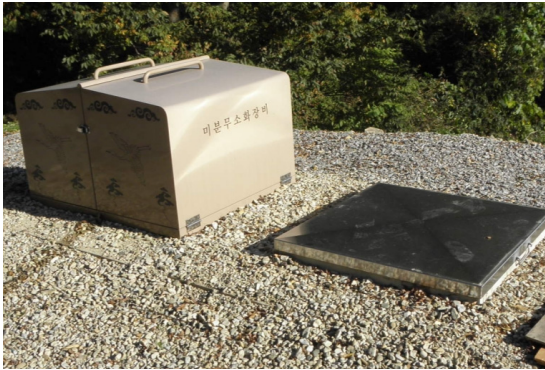
그림 8. 미분무 소화장비와 저수조

미분무 소화설비는 물 또는 불활성 가스를 미세한 입자상으로 분출하여 화재를 진압하는 설비로서, 많은 양의 물을 사용할 수 없는 비행기·선박이나 물로 진화하기 어려운 전기·유류 화재 등에 적용되는 소화설비이다. 미분무 소화설비 또한 호스릴 설비와 유사한 장점을 지니고 있다. 설치기바 저렴하고 기계식이므로 고장율이 낮으며, 좁은 장소에 설치가 가능하다. 또한 많은 양의 물이 필요하지 않기 때문에 소형 저수조만을 설치하면 사용이 가능하다. 1인이 작동이 가능하며 실내까지 진입하여 화재진압이 가능하다.

1톤 용량의 저수조를 설치할 시 30분 내외로 방수가 가능하며, 저수조 용적이 다른 소화설비에 비해 상대적으로 적기 때문에 산간이나 좁은 장소에도 충분히 설치할 수 있으며, 호스릴 설비와 다르게 상수도가 연결되지 않아도 사용할 수 있는 장점이 있다.

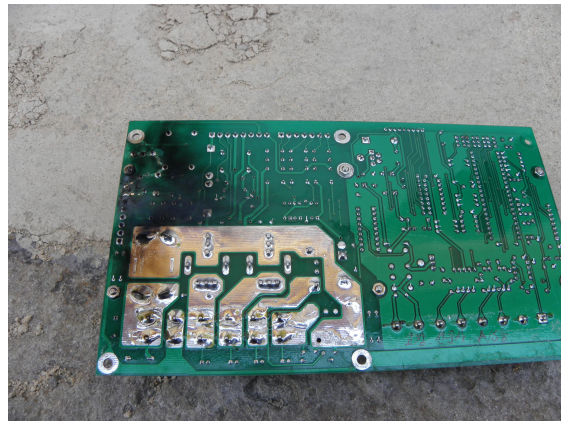
그림 27. 낙뢰로 손상된 엔진펌프 기판

보물로 지정된 선운사 대응전과 참담암 대응전은 주변에 낙뢰가 빈번한 곳이지만 방수총 등의 설치시 이를 감안하지 않아 유지관리에 문제가 발생하였다. 낙뢰가 목조건축물 주위를 직격하면 산림에 화재가 발생하거나 인근에 전류가 흘러 소방펌프의 기관, 화재감지기, CCTV, 야간경관조명 등의 전기 설비를 손상시킨다. 기존 소방설비의 설계에 포함된 1~2만원의 저가형 낙뢰보호기는 제대로 된 낙뢰보호 효과를 기대하기 어렵고, 피뢰침이나 접지 등으로 낙뢰 피해를 예방하기는 어렵다. 이에 고창군에서는 2011년 자체예산 4천만원과 방재시설 유지관리비를 활용하여 선운사, 참담암 등에 낙뢰보호기 160여개를 설치하였다. 낙뢰보호기가 설치된 2011년 4월 이후 참담암에서 22회의 낙뢰가 발생했지만 낙뢰로 인한 피해는 경미하여 낙뢰보호기가 제 역할을 수행하였음을 알 수 있었다.

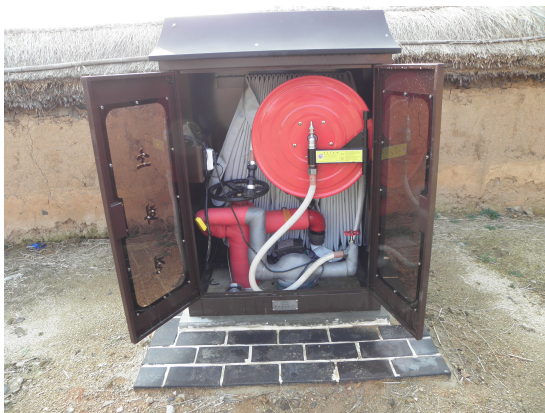
그림 13. 호스릴 설치 양호 사례

호스릴 소화설비는 기존의 옥외소화전과 호스릴 설비가 동시에 들어가야 하기 때문에 보관함의 용적이 충분하도록 계산하여 설치해야 한다. 또한 개폐가 용이하도록 옥외소화전 상단에 원형 핸들을 설치해야 한다. 기존의 옥외소화전에 연결할 경우 옥외소화전의 높이가 일정하지 않기 때문에 이를 감안하여 시공하여야 한다. 아래의 그림 14에서는 보관함의 용적이 부족하여 옥외소화전과 호스릴 설비가 뒤엉켜 있다. 실제 화재 발생시 호스릴을 상당부분 전개한 후에야 옥외소화전 상부의 원형핸들을 작동시킬 수 있어 사용에 불편함이 있다.

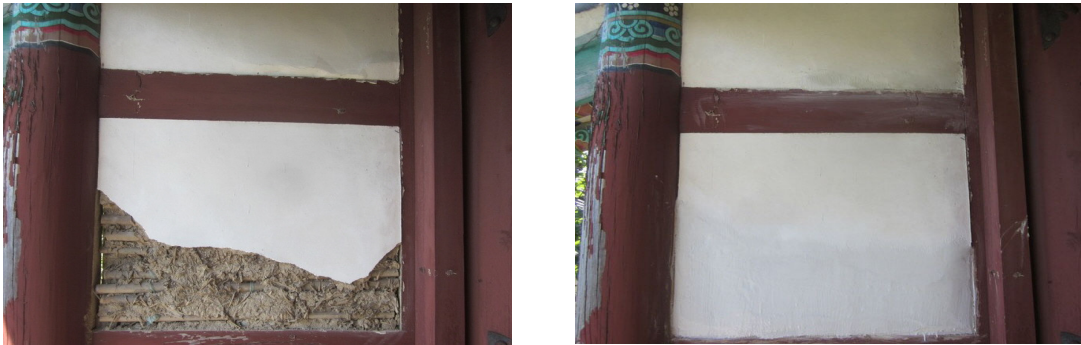
그림 3. 손상된 회벽(좌)와 보수된 회벽(우)

지는 부재일 수밖에 없다. 이를 방지하기 위해 소사와 노리를 석회와 섞어 미장재로 사용하여 벽체의 접착력을 조금이나마 높인 것이 전통 건축물이다. 회벽이 탈락되면 벽체의 코팅막이 벗겨지고 황토가 외부의 습기에 노출되기에 벽체의 훼손이 더욱 가속화 될 수밖에 없다. 부분적으로 훼손된 회벽을 보수하는 활동을 통해 전체적인 회벽의 탈락과 벽체의 붕괴를 예방할 수 있다.

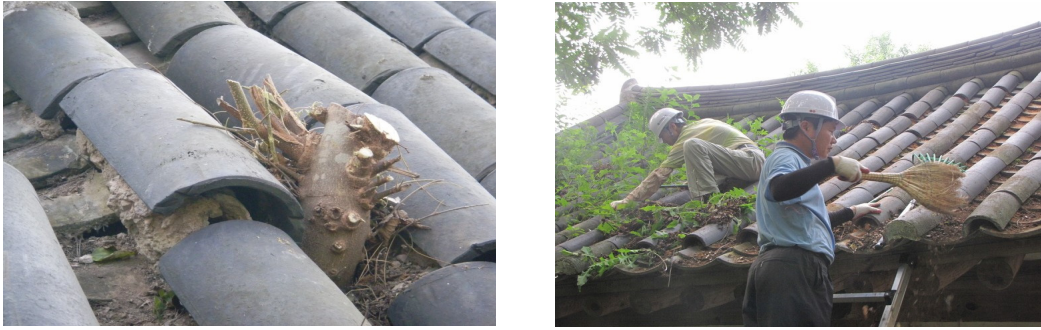
그림 4. 지붕 위의 목본식물(좌)과 보수활동(우)

전통 건축물의 주변에는 예로부터 키가 큰 교목식물은 그 식재를 크게 제한하였다. 뿌리가 넓게 뻗어 담장과 건축물의 붕괴를 초래하기도 하고, 높은 나무에서 떨어진 낙엽들이 먼지와 함께 쌓여 토양층을 형성하면 풀이나 나무의 씨앗이 발아되어 성장하게 된다. 이는 건물의 미관을 해칠 뿐 아니라 뿌리가 기와 틈새를 뚫고 지붕 밑으로 파고들어 누수와 목부재 부후의 원인이 된다. 집안에 큰 나무가 있으면 우환이 끊이지 않는다는 말이 나온 것도 이러한 맥락에서 이해 할 수 있을 것이다.

근본적으로 지붕위에 초본(목본)식물이 성장하거나 주변의 나무들이 지붕을 덮지 않도록 적절하게 전지·전정하는 것이 중요하지만, 주기적으로 기와골을 청소하고 특히 지붕위에 초본(목본)식물의 성장을 발견하면 발견 즉시 원인을 제거해야 한다.

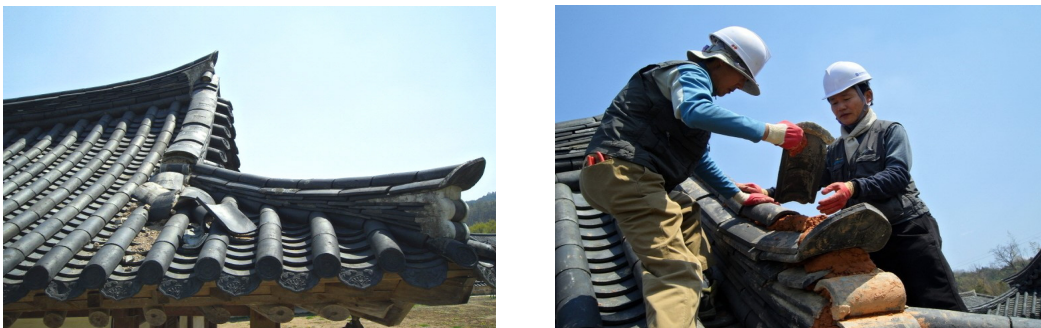
그림 5. 손상된 기와(좌)와 보수활동(우)

관할 지자체와 협의하여 부분적인 기와의 보수작업을 신속히 추진하는 것도 문화재를 보존하는 중요한 활동일 것이다. 그러나 이러한 경미보수 활동을 하는 자도 최소한 문화재수리 표준 시방서에 기초하고 전문가의 자문을 받아 추진되어야 한다. 또한 수리하는 과정에서 발생할 수 있는 낙상 및 지붕피해 방지를 위한 안전조치를 선행한 후에 시행되어야 할 것이다.

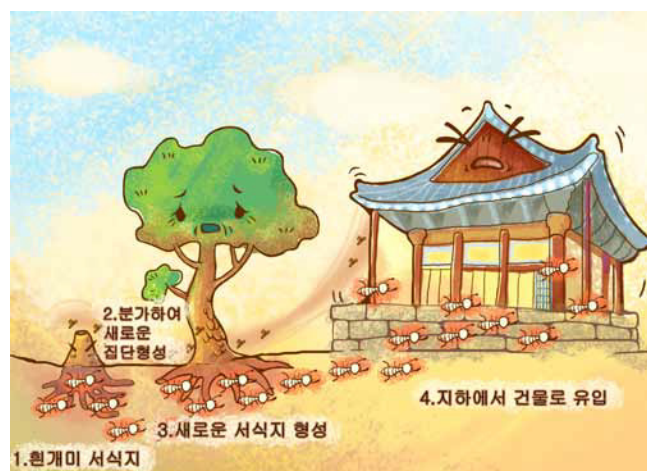
그림 3. 흰개미의 유입경로

건물 주변의 그루터기에 서식처를 두고 생활하는 흰개미는 4~5월경이 되면 새로운 서식처를 찾기 위해 군비를 한다. 왕개미와 여왕개미가 될 수 있는 유시충은 검은 날개를 달고 다른 그루터기, 건물의 상방이나 지붕의 빈틈으로 들어가 건물 내부에 서식할 수 있다. 일개미는 항상 서식처 주변으로 새로운 먹이를 찾아 다닌다. 땅 속을 통해 주변건물의 바닥으로 유입되어 기둥 및 건축물을 가해할 수 있다.

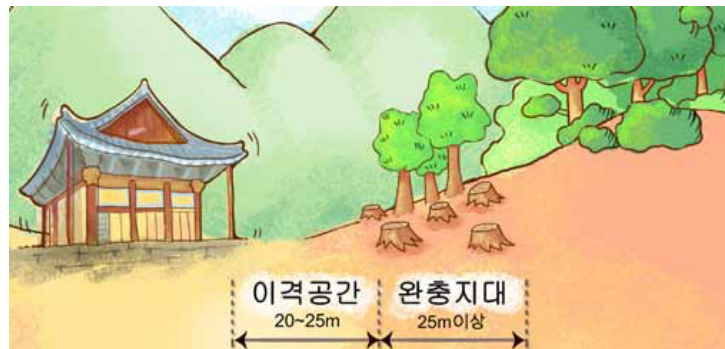
그림 6. 화재방재라인 구축사업의 이격공간 및 완충지대

그러나 예산과 장비, 인력 부족 등으로 인해 방재라인이 완벽하게 구축되지 못하였고, 이로 인해 벌목되고 남은 나무들이 주변에 무질서하게 적재되고 나무 그루터기들도 제거되지 않은 채로 그대로 남게 되었다. 흰개미는 살아있는 나무보다 죽은 나무를 선호하기 때문에 적재된 나무들과 방치된 나무 그루터기들은 흰개미의 좋은 먹이가 되어 방재라인 구축이 흰개미를 목조건축물 쪽으로 유인하는 결과를 만들었다.

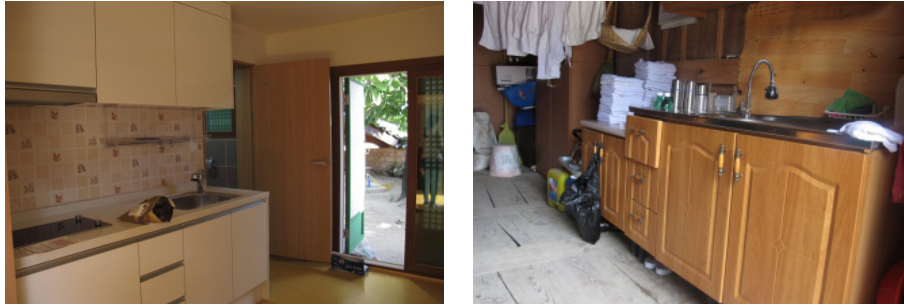
그림 7. 현대식 주거형태로의 변화(배수시설)

또한 과거에는 마루의 하부를 원활한 통풍을 위해 개방하였지만 현재는 대다수 건물이 설치류 등의 유입을 막기 위해 시멘트나 회 등으로 막아놓아 토양에서 올라오는 수분들이 그대로 남아 해충이나 미생물의 발생을 원활하게 하고 있다.

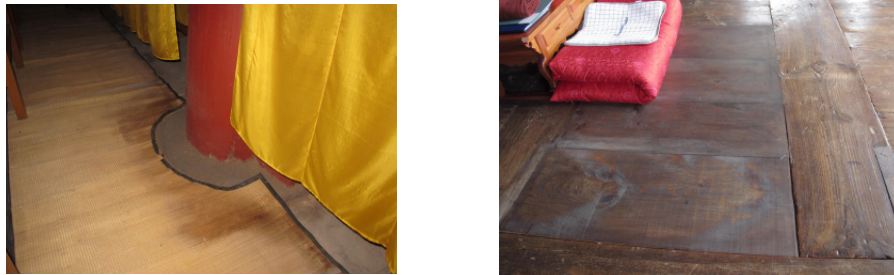
그림 10. 건물의 바닥(좌)과 마루(우)에 발생한 습기

마루 밑은 지면의 토양에서 발생하는 습기와 빗물 등으로 습해지기 쉬운 조건이지만 건조가 어렵기 때문에 항상 환기가 되도록 한다. 불을 넣지 않는 구들의 경우 소형 동물들(설치류 등)의 서식지가 될 수 있으며, 구들에 불을 넣음으로써 건축물의 하부가 건조되어 건축물의 손상을 방지할 수 있으므로 한 달에 한 번 정도라도 균불을 넣어주는 것이 좋다.

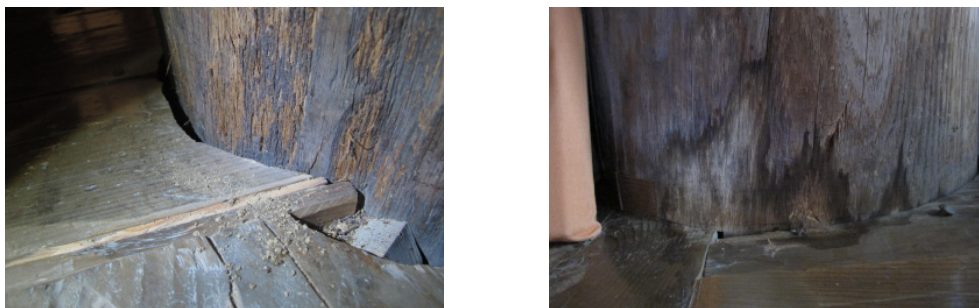
그림 11. 기둥 바닥의 부스러기(좌)와 하부의 습기(우)

기둥의 밑둥은 빗물이 스며들어 고습상태를 유지하면서 미생물에 의해 부후되거나 곤충에 의해 가해되기 쉽다. 기둥의 밑둥이 썩어서 내려앉을 수 있으므로 고무망치로 두드려 텅 빈 소리가 나는지를 확인한다. 또한 기둥으로부터 목재 부스러기가 떨어져 있는 경우 곤충의 가해가 진행되고 있을 가능성이 높으므로 기둥 바닥면에 목분이 있는지 주기적으로 확인한다.

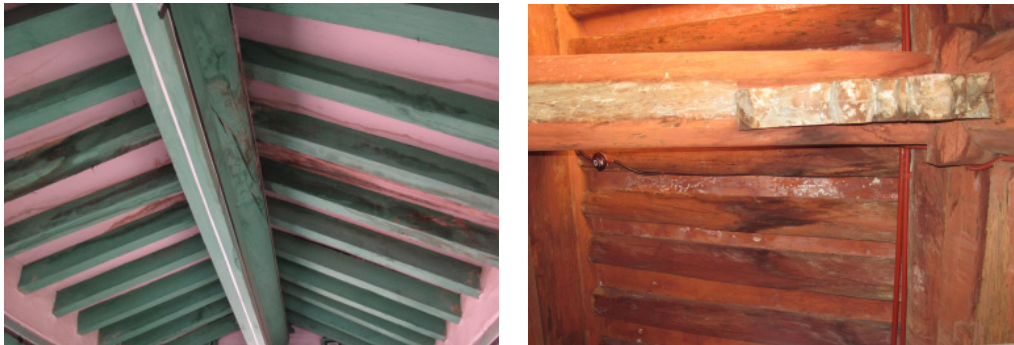
그림 12. 건물 천정의 누수 확인

천장이나 지붕 부재의 변형 등으로 인해 비가 오면 누수가 발생할 수 있다. 비가 천장 부위로 스며들게 되면 천정부에 미생물이 발생하면서 얼룩이나 오염을 발생시킨다. 천장에서 빗물이 흐른 자국이 있는지를 확인하고, 누수가 확인되면 구조체의 변형이 함께 진행된 것이므로 전문가에게 도움을 요청한다.

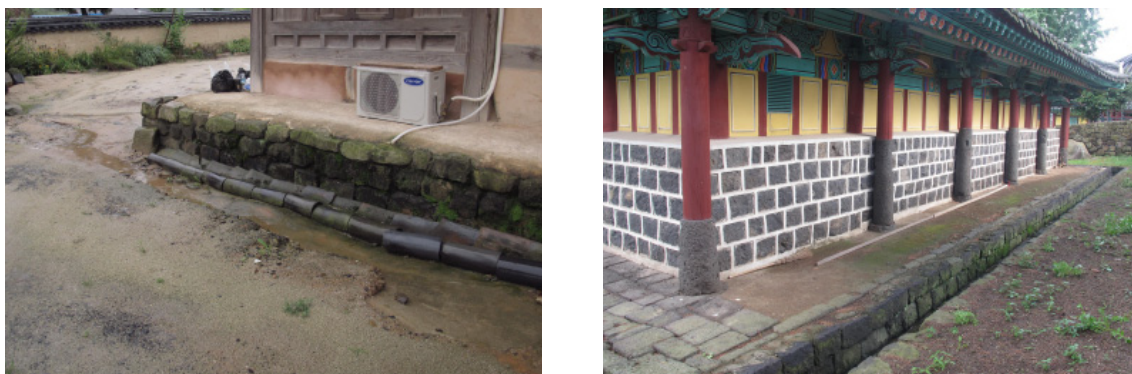
그림 13. 배수로 없이 물길을 내준 모습(좌)과 정비된 배수로(우)

빗물이 건물로 유입되지 않도록 낙수구 등의 배수시설을 정비해야 한다. 건물의 주변을 둘러싸는 배수로 를 설치하는 것이 좋으며, 불가능할 경우 근처 배수구로 물이 바로 빠질 수 있도록 물길을 내주는 것도 좋은 방법이다. 잘 갖추어진 배수시설도 토사나 낙엽이 쌓여 흐름이 나빠지면 본래의 역할을 할 수 없을 뿐 아니라 거꾸로 물이 고이게 되어 배수에 악영향을 주며 벌레가 모여들 수 있으므로 정기적으로 청소가 필요하다.

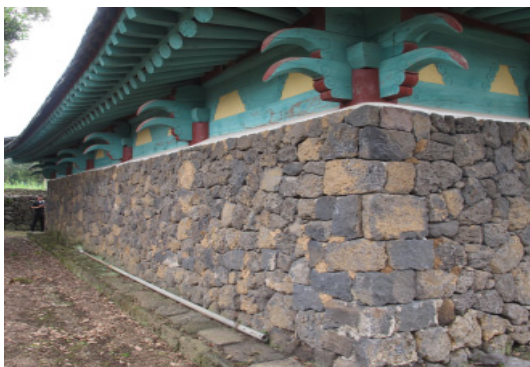
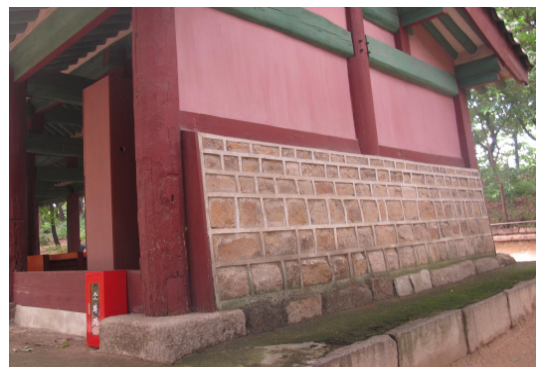
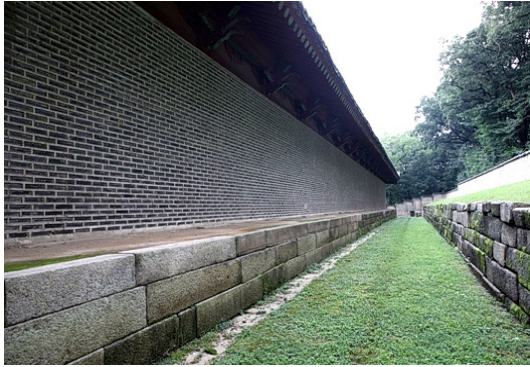
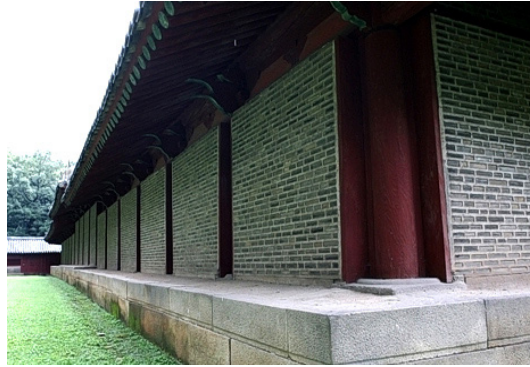
그림 17. 전통건축물의 벽과 담장

- ① **돌담** : 자연석만으로 쌓은 담장을 말하며, 돌각담이라고도 한다. 공기유통과 배수가 자유로워 동결에 의한 변형이 드문 담장이다. 예전에는 서민들의 살림집 대부분이 돌담이었으나, 현재는 제주도에서 많이 볼 수 있다.
- ② **사고석담** : 사고석담은 사괴석으로 쌓은 담장을 말하며, 괴석이란 방형으로 가공된 돌을 말한다. 사괴석을 벽돌 쌓듯이 쌓으며 줄눈은 대개 밖으로 튀어나온 내민줄눈으로 한다. 보통 장대석을 2~3단 놓고 사괴석을 쌓으며, 전체적으로 시각적인 안정감을 주기 위해 상부는 벽돌로 쌓아올리는 경우도 있다. 사고석담은 주로 궁궐이나 부유한 살림집에서 사용된다.
- ③ **벽돌담** : 벽돌을 쌓아 만든 담으로 중상류층의 주택과 궁궐에서 널리 쓰였다. 주택에서는 검은 회색 벽돌을 쓰고, 궁궐에서는 붉은 벽돌도 사용한다.

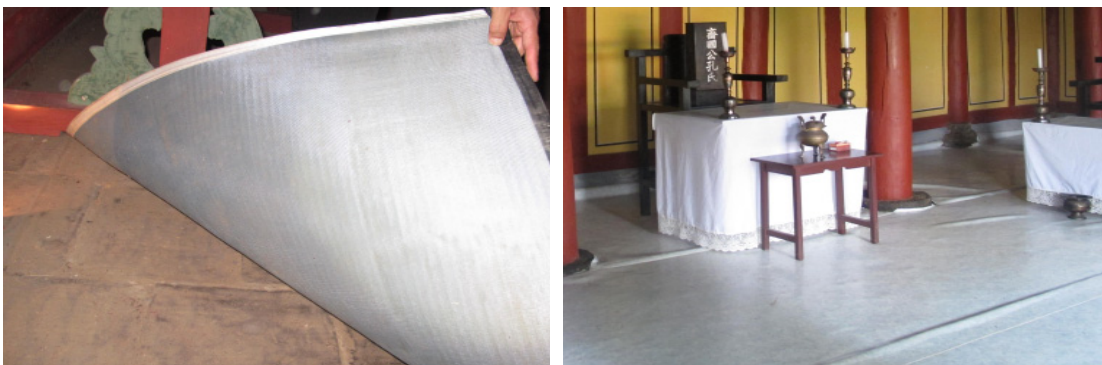
그림 18. 목조건축물 내부의 관리 미흡사례(돛자리, 비닐장판 설치)

제향을 위한 건축물은 대부분 건물의 내부에 돛자리나 장판 등이 깔려있다. 건물 하부로부터 올라오는 습기가 돛자리나 장판을 통과하지 못하고 계속 축적될 경우 바닥에 곰팡이가 발생할 수 있다. 이 문제는 건물 바닥에 돛자리나 장판 대신에 건물 하부의 통풍이 가능하고 습기의 이동이 원활한 목재 파레트를 설치하여 해결할 수 있다.

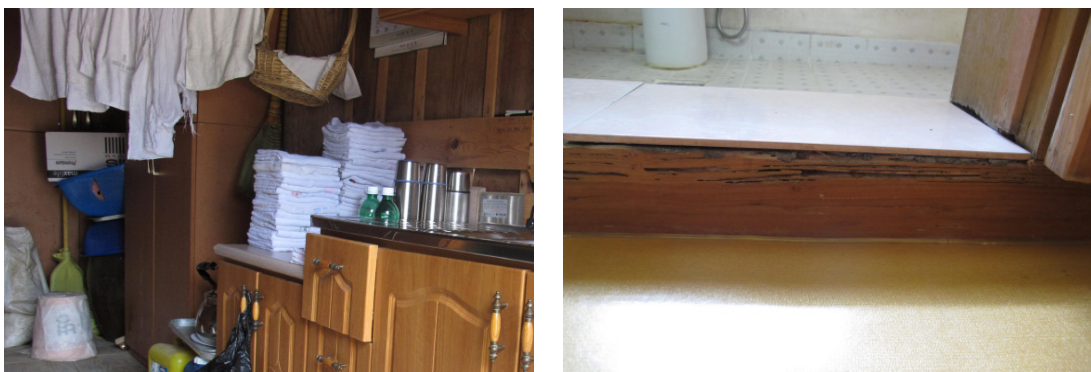
그림 20. 개량형 건물 내부의 현황과 피해 사례

창고형 개량시설

개조한 화장실 입구의 흰개미 피해

전통건물 중 창고나 주거 용도로 사용하기 위해 배수, 수도나 난방시설을 설비하는 경우가 있다. 현대식 난방은 수도관이 건물 바닥으로 들어오면서 건물 하부의 온습도가 높고 따뜻해지므로 생물이 살기 좋은 조건이 된다. 배수, 수도시설 또한 내부의 습도를 높임과 동시에 건물 일부가 물에 젖게 되며, 수분에 의해 연해진 목재는 흰개미에 의해 가해된다. 특히 건물의 외관은 전통식이지만 현대식으로 개량하여 짓는 건물은 별채된 지 얼마 지나지 않은 부드러운 신부재를 사용하기 때문에 흰개미가 더욱 선호하게 된다.

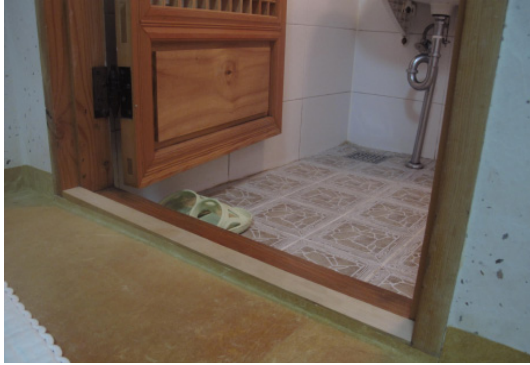
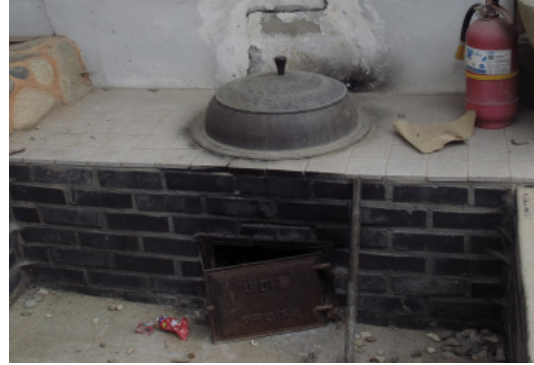
그림 21. 개량형 건물의 관리 우수사례

화장실 습기제거 및 개방

온돌난방(아궁이 사용)

배수시설이나 수도시설 주변에 누수되는 곳이 없는지 주기적으로 확인하여 수분이 건물 하부에 영향을 주지 않도록 하고, 배수시설 사용 시에는 물기가 목부재에 직접적으로 닿지 않도록 유의한다. 사용 후에는 물기를 닦아내어 건물 내부에 습기가 남아있지 않도록 하는 것이 좋다. 건조를 위해 문을 개방하는 것도 좋은 방법이다. 온돌난방시설이 남아있는 경우에는 1년에 3~4회 이상 주기적으로 균불을 피워 건물 하부를 건조시키도록 하는 것이 좋다.
