2016년도 문화재위원회

제4차 건축문화재분과위원회 회의록

- ▣ 회의일시 : 2016. 04. 21(목), 14:00 ~ 18:00
- ▣ 장 소 : 국립고궁박물관 회의실
- ▣ 출석위원 : 정명섭(위원장 대행), 강보원(정안), 김봉렬,
이재인, 정은우, 홍승재 (이상 6명)
- ▣ 심의내용 및 의결사항 : 이하 자료와 같음

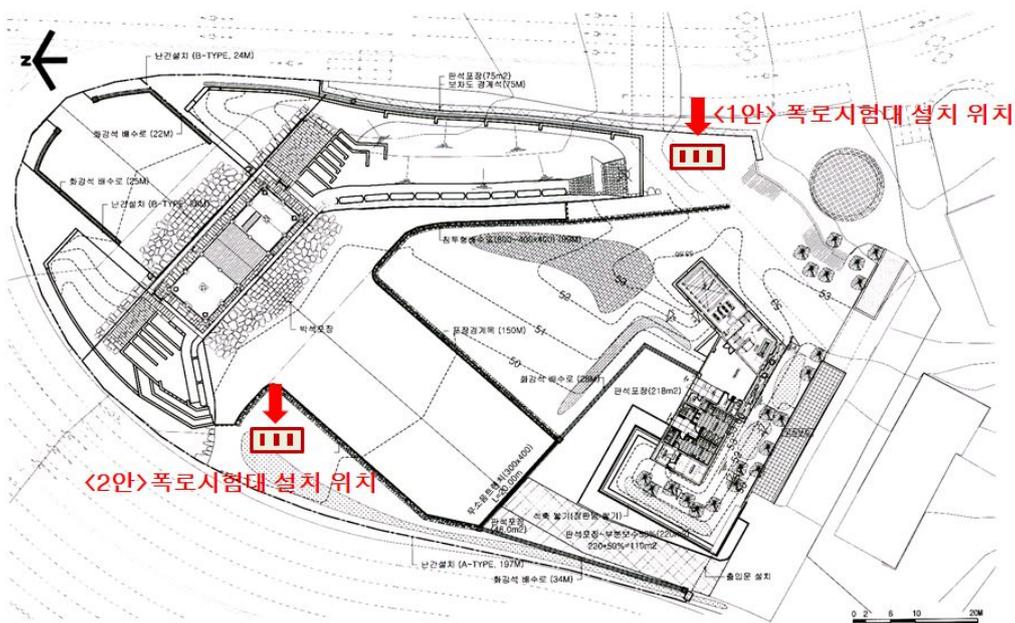
<승례문 현장 옥외폭로시험 구조물 설치 위치(안)>

- 구조물 종류 : 옥외폭로시험대(2~3대), 기상관측기(1대)
 폭로시험대 보호용 구조물(1대/ 4m×7m×2m(H))
- 설치기간 : 2016. 5월 중 완료 예정
- 설치면적 : 약 30m²
- 설치위치 : 동측성곽 우측 공간(1안) 또는 광장 서측 조경지(2안)
- 위치 선정 시 고려사항
 - 옥외폭로시험 관련 규격(일조량 등), 소요면적(30m²)을 만족하는 지점
 - 승례문과 유사 환경을 조성할 수 있는 인접 지점
 - 실험편의 보호·관리가 용이한 지점으로 보호용 펜스 안쪽 공간 필요

- 조건부가결
 - 1안으로 함이 타당함.
- 의결정족사항
 - 출석 6명 / 조건부가결 6명

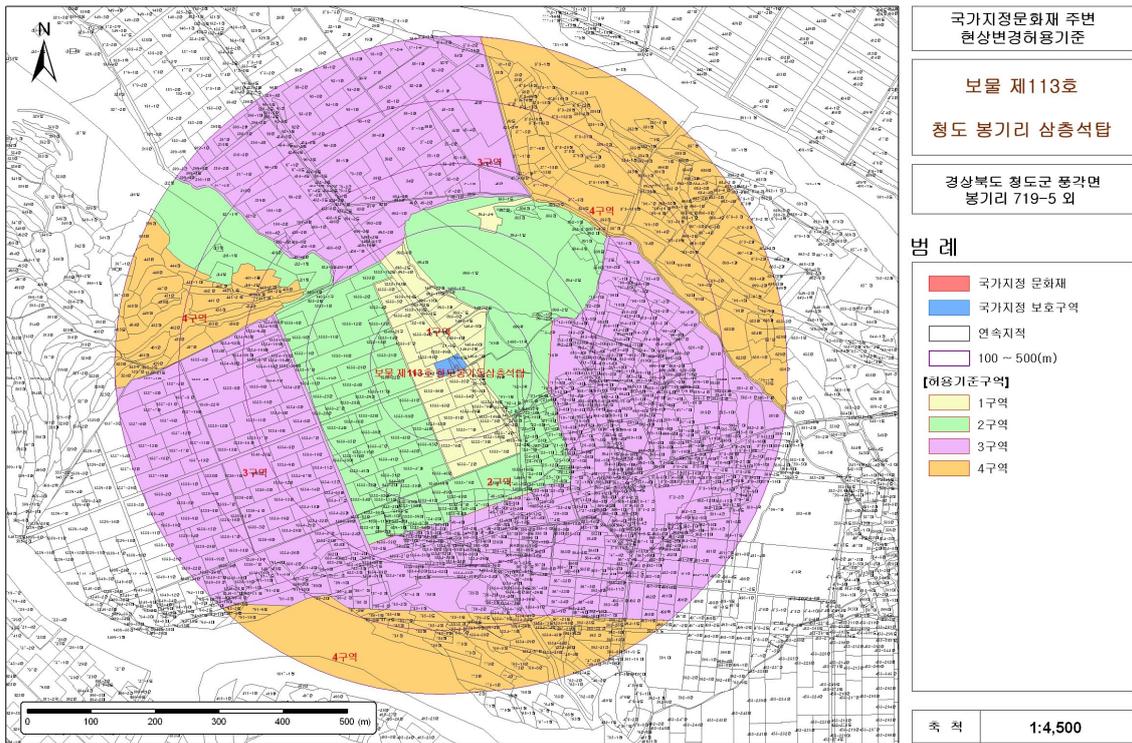
【 당 초 】

구 분	허 용 기 준		비 고
	평지붕	경사지붕(3:10 이상)	
제1구역	○ 원지형 보존		
제2구역	○ 최고높이 5m(1층) 이하	○ 최고높이 7.5m(1층) 이하	주거시설
제3구역	○ 최고높이 8m(2층) 이하	○ 최고높이 12m(2층) 이하	주거시설 근린생활시설
제4구역	○ 최고높이 8m(2층) 이하	○ 최고높이 12m(2층) 이하	주거, 상업, 공장, 근린생활시설
공통사항	<ul style="list-style-type: none"> ○ 영향검토구역 내의 기존건축물은 개·보수 가능 ○ 전체 구역에서 층수가 10층 이상 건물은 개별심의. ○ 문화재 보호구역으로부터 200m 이내 지역에서 한 변의 길이 25m, 건축면적 330㎡ 초과 건물은 개별심의(단, 허용기준이 최고높이를 기준으로 평지붕 8m(2층), 경사지붕 12m(2층) 이하인 구역에 한함) ○ 문화재와 조화되는 명도와 채도가 낮은 색상 권장(예 : 지붕 색상 - 회색, 밤색 등). 원색 계열의 색상은 사용제한. 재질은 빛이 반사되지 않는 재료 권장. ○ 위험물 저장 및 처리시설, 분뇨 및 쓰레기 처리시설, 도축장, 고물상, 폐기물처리시설 등 이와 유사한 시설은 개별심의. ○ 경사지를 성·절토하거나 평지를 성토하여 높이 3m이상의 법면, 석축, 옹벽이 발생하는 경우는 개별심의.(지하층의 절토는 제외, 지반선의 높이산정 기준은 건축법에 따름) ○ 건축물 최고높이는 옥탑, 계단탑, 승강기탑, 망루, 장식탑 등 기타 이와 유사한 것을 포함. ○ 고시된 허용기준의 범위를 초과하여 행하여지는 건설공사는 개별심의 ○ 도로, 교량 등 이와 유사한 시설물의 신설 및 확장은 개별심의

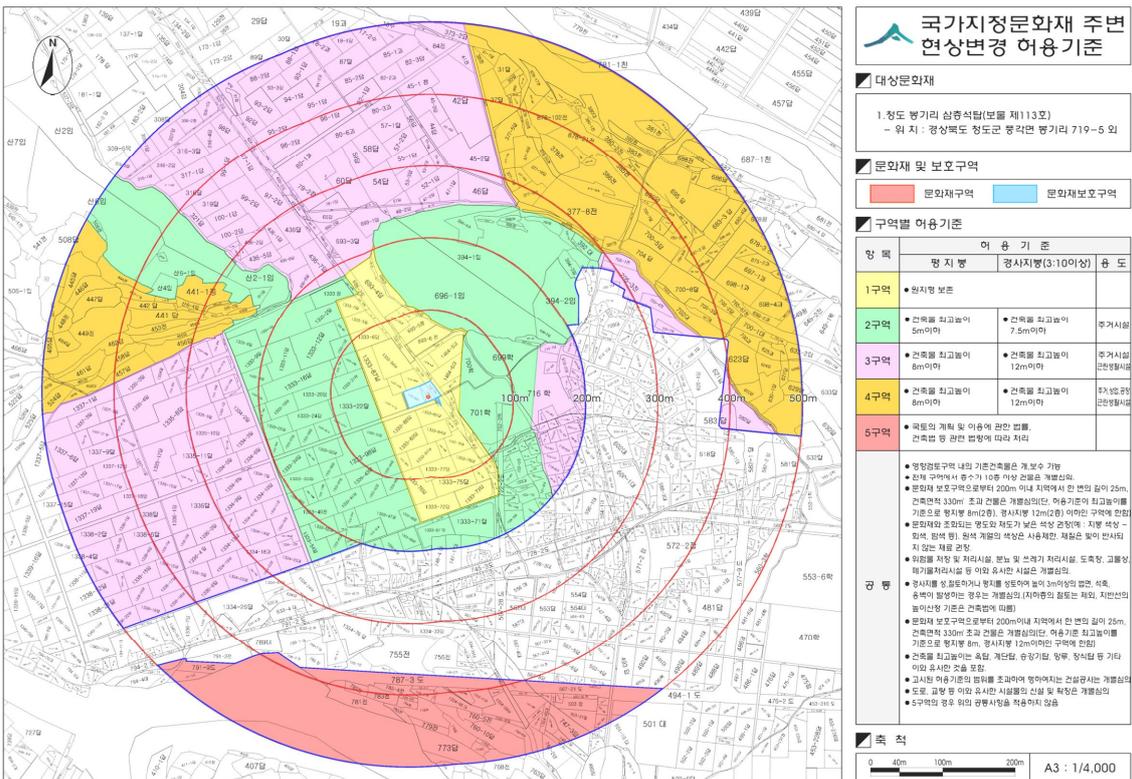
【 변 경 】

구 분	허 용 기 준		비 고
	평지붕	경사지붕(3:10 이상)	
제1구역	○ 개별심의		
제2구역	○ 최고높이 5m 이하	○ 최고높이 7.5m 이하	주거시설
제3구역	○ 최고높이 8m 이하	○ 최고높이 12m 이하	주거시설 근린생활시설
제4구역	○ 최고높이 8m 이하	○ 최고높이 12m 이하	주거, 상업, 공장, 근린생활시설
제5구역	○ 국토의 계획 및 이용에 관한 법률, 건축법 등 관련 법령에 따라 처리		
공통사항	○ 문화재 보호구역으로부터 200m 이내 지역에서 한 변의 길이 25m, 건축면적 330㎡ 초과 건물은 개별심의(단, 허용기준이 최고높이를 기준으로 평지붕 8m, 경사지붕 12m 이하인 구역에 한함) ○ 5구역의 경우 위의 공통사항을 적용하지 않음.

- 경상북도 문화재 보호조례 제26조의2(역사문화환경 보존지역의 보호)의 규정에 따라 도시지역 중 주거, 상업, 공업지역은 현상변경 허용기준을 문화재의 외곽경계로부터 200미터까지 적용

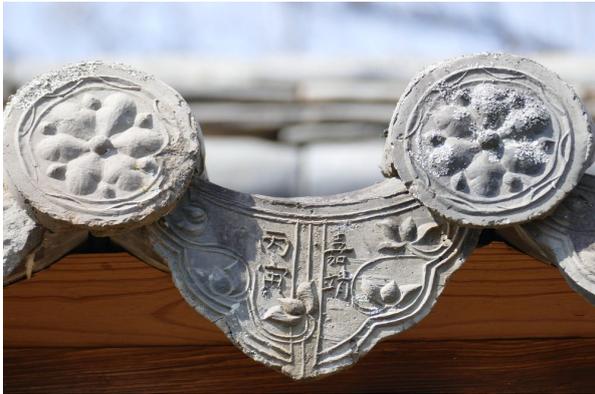
그림1. 가정(嘉靖) 연호가 새겨진 암막새 : 초창 때인 1566년에 제작된 기와로 문양으로 미루어 수막새도 초창 때 것으로 짐작된다.

야옹정은 1566년 권심언(權審言)이 선조인 야옹(野翁) 권의(權儀, 1475-1558)의 학덕을 추모하기 위해서 지은 정자이며 그 호를 따서 야옹정이라고 했다. 지붕 암막새 중에는 가정(嘉靖) 병인(丙寅)이라고 제작 년대가 새겨진 기와가 몇 남아 있다. 이 기록에 따르면 가정 병인년은 1566년으로 정자가 초창되었을 때 사용했던 기와이다. 막새를 통해 야옹정의 건립연대가 임진왜란 이전인 1566년이라는 것이 증명된다.

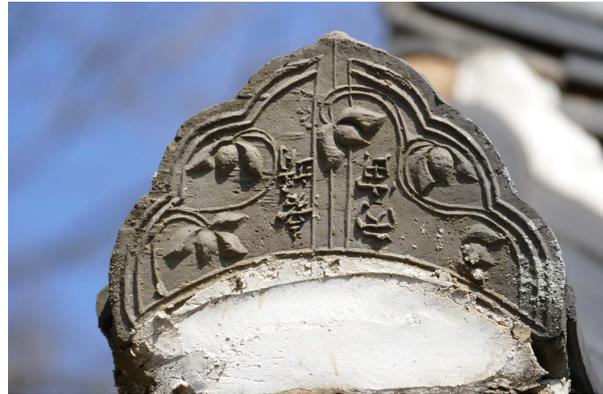
그림2. 가정(嘉靖) 연호가 새겨진 암막새를 뒤집어 망자로 사용하였다 : 연화로 추정은 되지만 보편적으로 볼 수 있는 문양은 아니다.

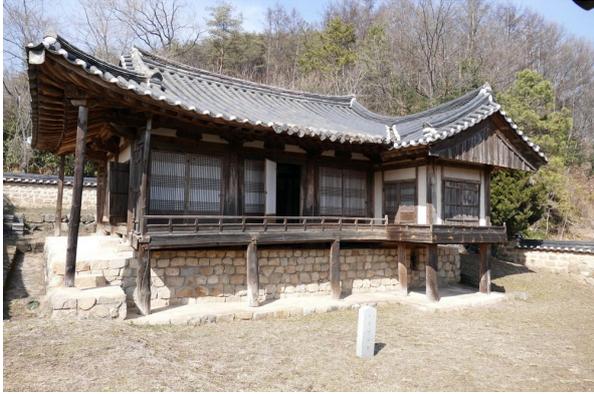
그림3. 야옹정 전경 : 6칸 대청과 남북 4칸의 방과 누마루의 구성

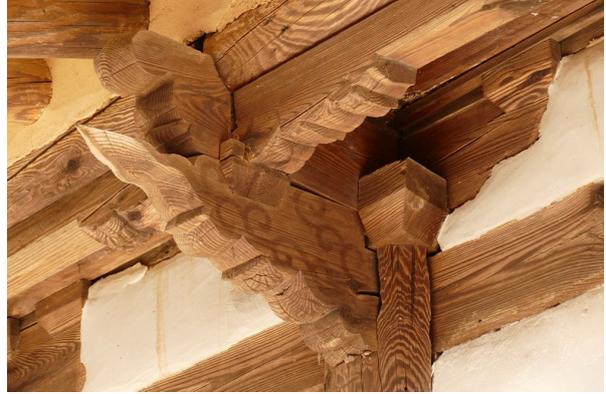
그림4. 야옹정 공포 : 3포 초익공형식으로 익공의 모습이 짧고 강직한 고식, 단청 흔적도 남음

출목이 일반 건물에 비해 많이 빠져 나오고 출목도리에 하중이 걸려 공포가 바깥쪽으로 처진 것이 이 건물의 구조적인 문제점이라고 할 수 있다. 주연의 배견이도 현격하고 말구 경사도 1/10이 넘는 고식 기법임을 알 수 있다.

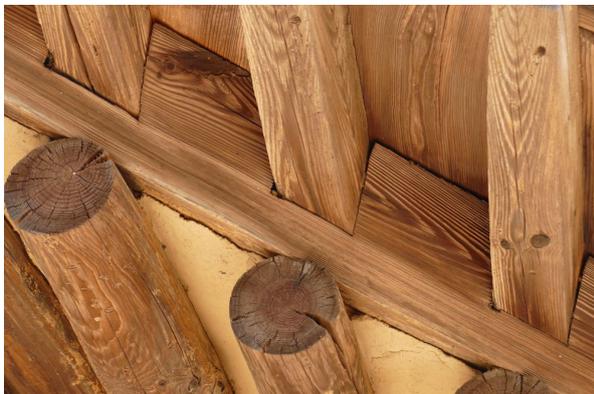
그림5. 구로대 사용 : 평고대와 착고판이 한 부재로 이루어진 고식 기법

전면은 지형의 단차를 이용해 누하주를 세웠기 때문에 정면에서 볼 때는 누각형 정자와 같은 느낌을 준다. 누하주는 전면 쪽마루 끝에 세웠고 누상주는 반칸을 들여 별도로 세운 것도 누각형 건물에서는 보기 어려운 단면계획이다. 기둥은 모두 원기둥이며 기둥 위에는 주두를 놓고 익공과 익공을 십자로 결구하여 공포를 만들었다. 공포는 출목이 있는 초익공형식이다. 익공의 형태는 짧고 강직한 조선초기의 모습을 하고 있다. 익공 위에는 소로가 있고 소로 위에는 장혀와 운공이 십자로 결구되었다. 장혀는 통장혀인데 공포가 있는 구간에서는 하단에 조각형 단장혀를 남기고 양쪽을 건어내 마치 출목 첨차와 같이 보이도록 했다. 즉 장혀와 출목첨차가 하나의 부재를 깎아 만든 형상이다. 도리는 굴도리이며 지붕은 겹처마이다. 평고대는 착고판과 한 몸을 이하는 구로대를 사용하였다. 구

로대는 봉정사 극락전에도 있는 고식 기법으로 야옹정이 공포와 기법에서 고식이라는 것을 입증하고 있다. 화방은 연화형인데 투각하거나 고부조로 하여 입체감을 살렸는데 그 기법이 세련되고 아름답다. 지붕은 팔작지붕이고 누마루 빠진 곳은 맞배로 했으며 기와지붕이다.

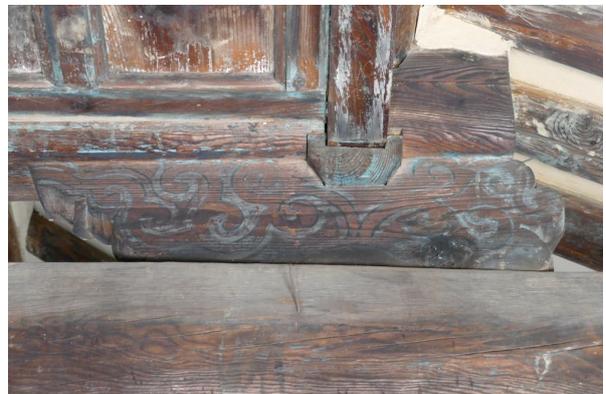
그림6. 대들보 위 동자주 익공 : 단청이 선명하게 남아 있음

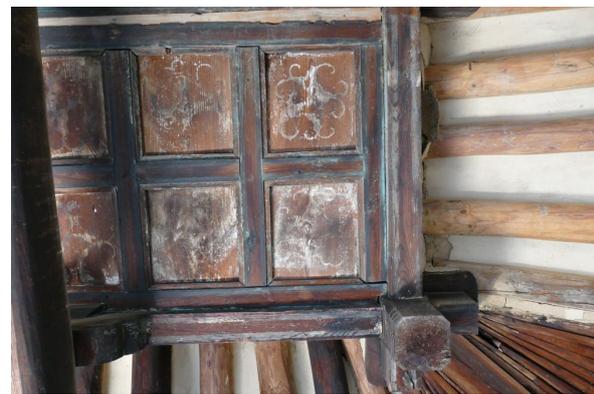
그림7. 눈썹천장 : 천장 개반에는 연화 단청이 고스란히 남아 있음

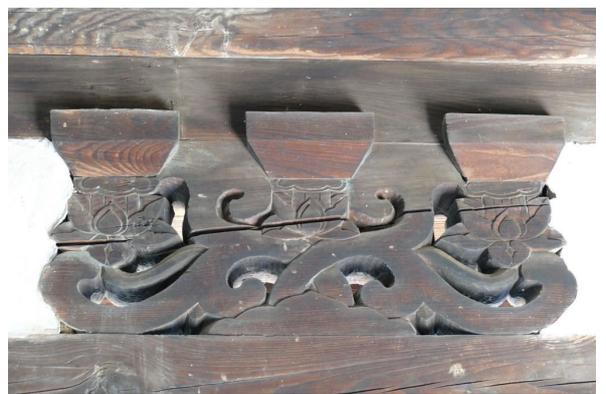
그림8. 화반 : 연화형 화반으로 투각한 조각기법 등이 고식이며 아름답음
