2019년도

**문화재위원회(궁궐문화재분과) 제7차 회의록**

## 1. 사적 제465호 「서울 경교장」 주변 현상변경(병원 증축공사계획 변경)

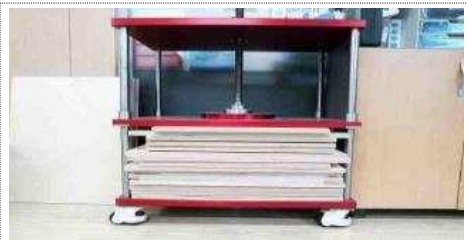
<프레스기 이용 평판작업 및 건조>

⑤ 평판작업 및 건조 : 나무판과 흡습지 사이에 본지를 넣은 후 프레스기에 넣어 건조

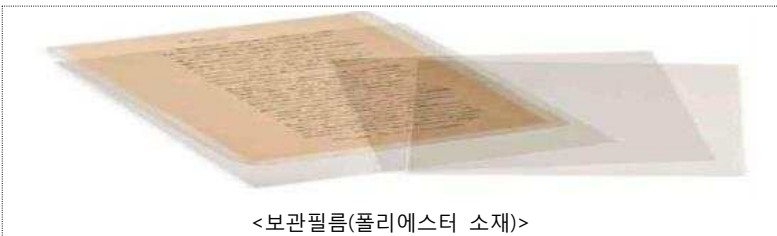
<보관필름(폴리에스터 소재)>

⑦ 보관필름 및 상자 제작 : 폴리에스터 필름에 낱장씩 보관하여 보존성 향상을 도모하고, 신문을 담은 필름에 기록카드와 번호를 작성하여 오동나무상자에 보관

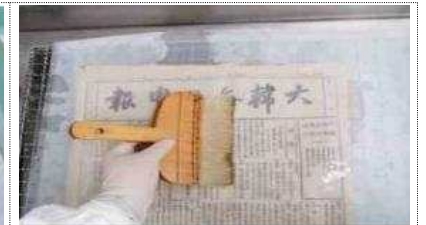
<습식 클리닝>

- (4) 신청내용 : 「대한매일신보」 보존처리(19년)
  - 사업기간 : 2019. 8. 1. ~ 2019. 12. 31.(신청일 : 2019. 6. 26.)
  - 사업대상 : 대한매일신보 298매(1907. 9월분 ~ 1908. 4월분)
  - 사업내용 : 상태조사, 열화·결손부 보강, 폴리에스터(PE)필름 보관 등
- (5) 보존처리 계획(19년)
  - 기본 처리 계획
    - ① 사전조사 : 사전조사 및 문헌·자료조사, 상태조사(두께, PH,색도, 지질 분석)
    - ② 1차 자문회의 개최
    - ③ 클리닝
      - 건식 클리닝 : 부드러운 붓과 클리닝 파우더를 이용 이물질과 오염물 제거
      - 박락 방지 : 색상이 사용된 인장, 수성·유성 펜에 의한 번짐 방지
      - 유물 해체 : 신문지면과 한지 분리, 종이 테이핑 분리
      - 이물질 제거 : 이전 처리 시 사용된 보강지 또는 테이프 제거
      - 습식 클리닝 : 흡습지 위에 올려놓은 후 중성수를 분사하여 이물질과 오염물 제거

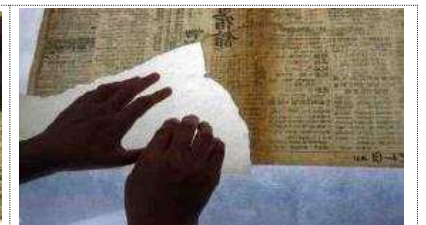
<결손부 보강>

- 열화부 보강 : 열화로 인해 찢어지거나 갈라진 부분을 복원용 닥섬유 띠로 연결
- 결손부 보강 : 결손된 부분에 본지와 유사한 두께와 색으로 메움

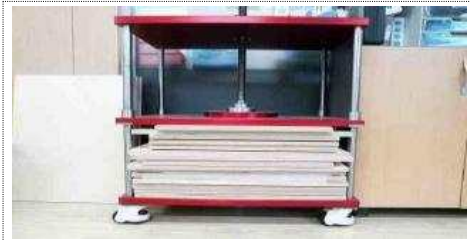
<프레스기 이용 평판작업 및 건조>

⑤ 평판작업 및 건조 : 나무판과 흡습지 사이에 본지를 넣은 후 프레스기에 넣어 건조

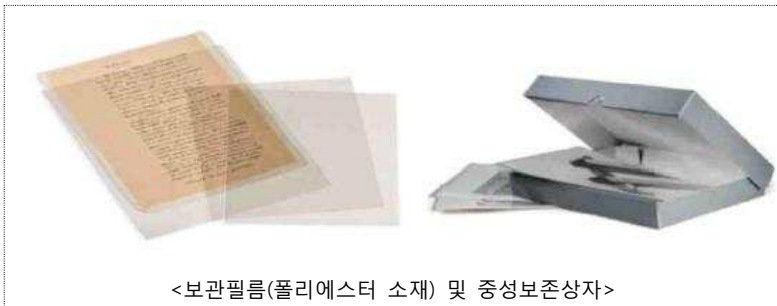
<보관필름(폴리에스터 소재) 및 중성보존상자>

⑦ 보관필름 및 상자 제작 : 폴리에스터 필름에 낱장씩 보관하여 보존성 향상을 도모하고, 신문을 담은 필름에 기록카드와 넘버를 작성하여 중성보존상자에 보관  
 ※ 중성상자는 대한매일신보 보존처리 중기계획 완료 후 오동나무 상자로 일괄 제작 교체 예정

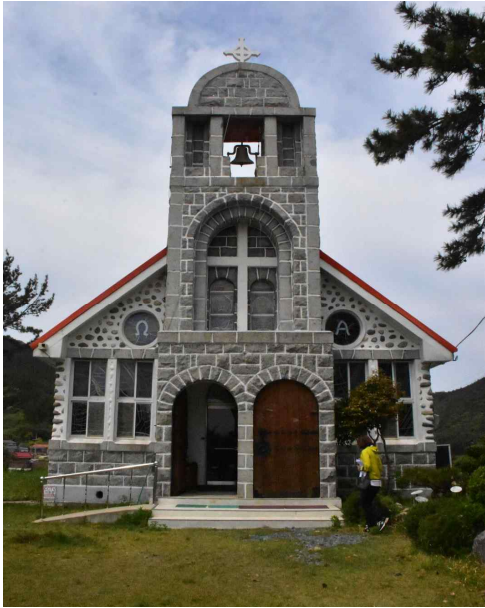
그림1> 전면부 파사드

- 전면부에 종탑형 파사드 벽이 올라갔으며 종이 매달려 있음.

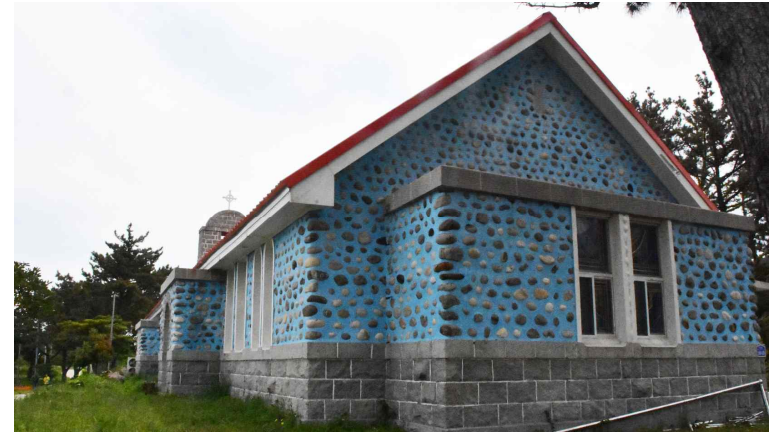
그림3> 배면 및 외벽구성

- 흑산성당은 전체적으로 콘크리트 건축물이나 하부에 석재를 사용하여 일부 석조이며 벽체 상부의 콘크리트에는 지역(장도)에서 산출되는 몽돌을 삽입하였음.
- 지붕은 목조이나 지붕재는 골합석을 쓰고 있음(당초재는 알 수 없음)
- ‘—’자형의 평면에 고해실, 출입구 등이 좌우측에 2개씩 돌출되어 평범한 작은 종교

- 외벽 및 지붕구조는 원형을 유지하고 있음.
- 전면 출입구는 안쪽 출입문이 사시문으로 바뀌었으며 안쪽 출입문에 사용되었던 목재문은 돌출 캐노피의 덧문으로 사용되고 있음.
- 외벽의 모든 창호는 당초 목재 오르내림 창이었다고 전하나 사시창으로 바뀌었음.
- 내부 바닥은 당초 마루널이었으나(외부에서 마루밑 환기구가 남아 있음) 인조석물갈기로 바뀌었음.
- 전체적으로 실내의 거의 모든 부분이 변경되어 원형을 잃고 있음.
- 노후화 상태는 거의 보이지 않음.

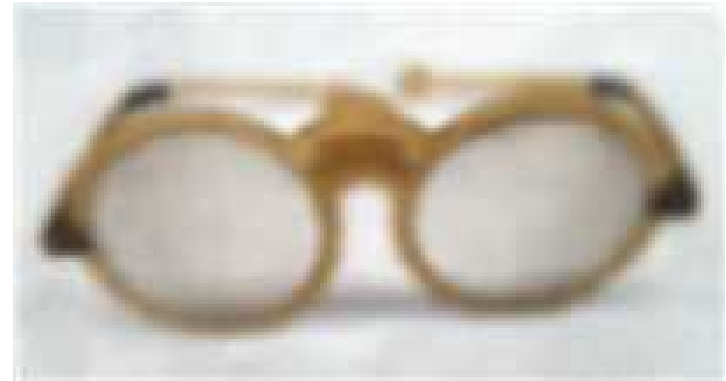
<그림1-1>

- 현 상태는 우측다리부분<그림1-2>이 파손되었으며 재질이 우각인 관계로 좀(해충)이 먹은 부분이 있음.

- 이 안경의 프레임(frame)재질이 우각이며 우각은 좀(해충)이 먹어들어가는 습성이 있음. 현 상태도 부분적으로 좀이 먹어 손상된 부분이 있으며 보관상태 또는 재질 특성상 세월이 지나갈수록 재질의 견고성이 떨어지고 좀으로 인한 파손의 우려가 있음. 세심한 관리가 필요하며 문화재로 등록될 경우 보존처리를 해야 할 것으로 사료됨

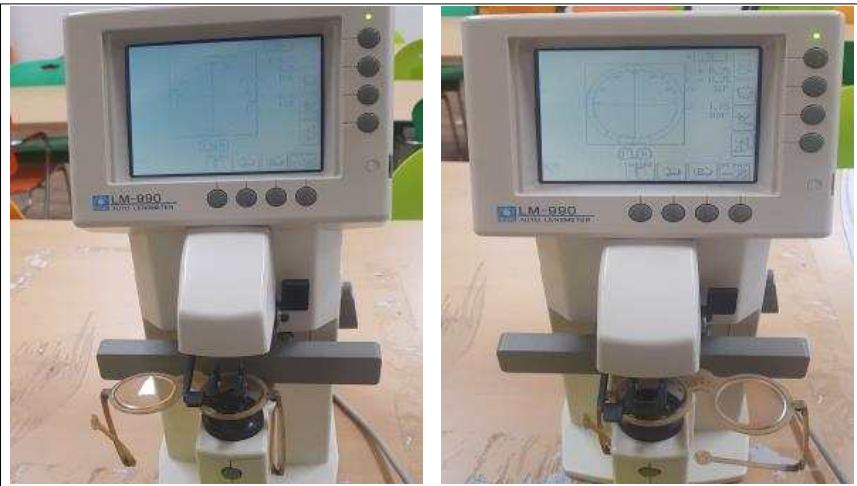
좌측 도수 +0.25-0.25 axis 168

우측 도수 +0.25-0.25 axis 50

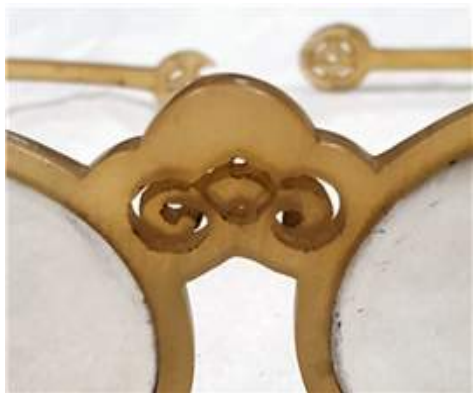
<그림1-3>

- 매천 황현의 유물중 안경역시 중요한 사료적 가치가 있다고 판단되며, 1900년을 기점으로 전.후 에는 안경을 착용하는 사람이 많지 않았으며, 그때 당시는 문인이나 지식인 등 일부의 사람들이 주로 착용하였는데, 어두운 환경 속에서 눈을 많이 사용하여 시력이 떨어진 것으로 여겨지며 따라서 매천 황현의 안경은 사료적인 가치가 있다고 판단됨.
- 위 그림의 안경재질을 살펴보면 안경테는 우리나라에서 사용된 우각이며 렌즈는 수정(경주남석<추정>)으로 제작되었음.
- 형태는 코 브리지(bridge)(그림1-3)모양은 영지문양.

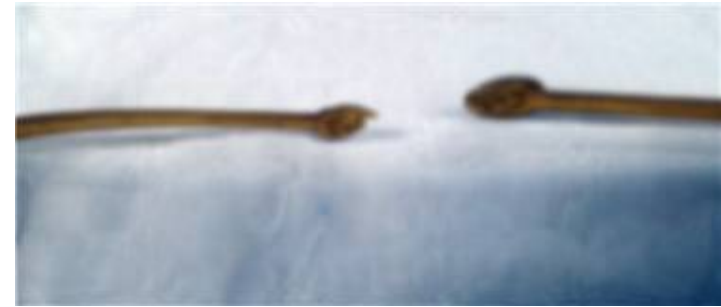
<그림1-4>

- 다리끝부분은(그림1-4) 전보문양이 투각되어있음.

- 그 시대에 우리나라 안경은 대부분 불로장생의 영지문양과 복을 상징하는 전보문양을 넣어 만든 안경이 주를 이루었음.
- 따라서 이 안경은 우리나라에서 제작된 안경이 틀림없음.

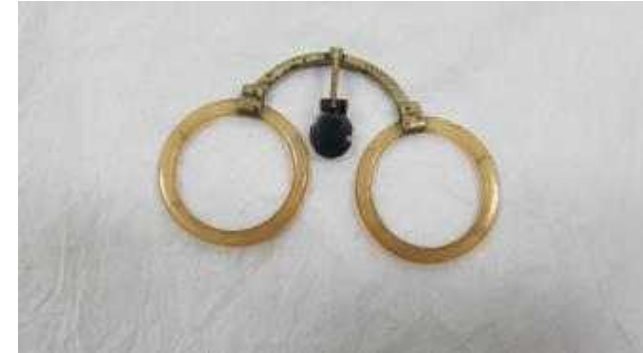
<그림 3-1 (렌즈 파손)>

- 1) 재질, 형식, 조성연대, 현상
  - 재질 : 테(frame) : 우각 / 렌즈(lens) : 파손 / 코연결장식 : 금속
  - 형식 : 실다리안경, 실을 귀에 걸어서 고정, 중앙 장식은 이마 위에 갓끈에 고정해서 사용함.
  - 조성연대 : 1800년대 전,후
- 2) 현상 : 렌즈 없음.

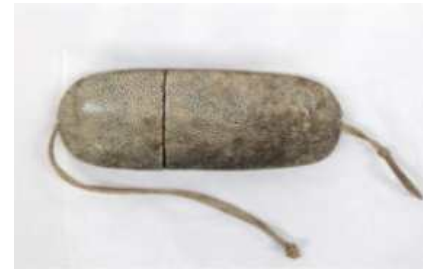
<그림4-1>

- 1) 재질, 형태, 사용연대, 현상 등
  - 재질 : (안쪽) 종이, (바깥쪽) 어피
  - 구분 : 어피 안경집, 우리나라에서 제작된 안경집은 일반적으로 원형의 형태로 만든 안경집이 주를 이룸. 색상은 어피 안경집은 미색을 주로 많이 사용했음.
  - 형태 : 뚜껑식 안경집(남성용)
  - 사용연대 : 1910년경
- 2) 현상 : <그림 4-1>는 양호함, <그림 4-2>는 허리춤에 매달은 끈이 손실되었음.

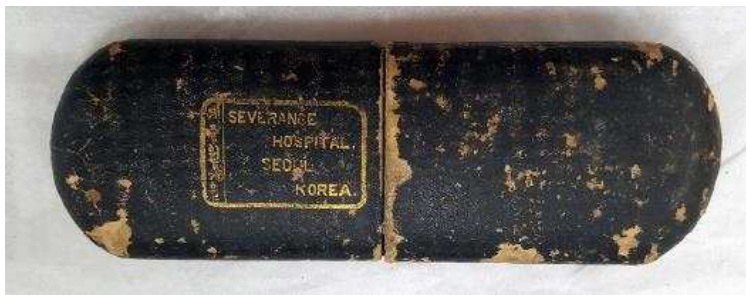
<그림6>

2) 현상 : 결 부분이 손상되어있음

- 결 부분이 손상되었으므로 세심한 관리요함

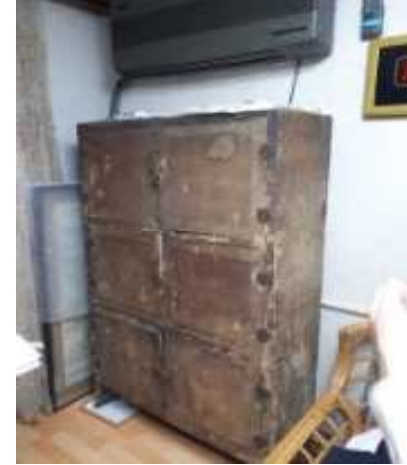
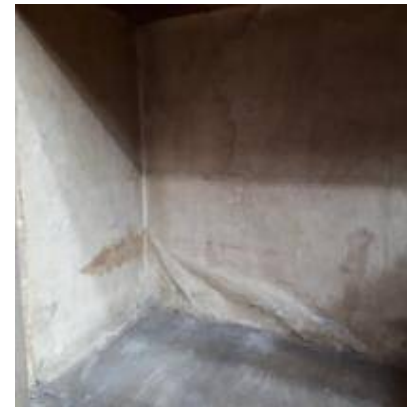
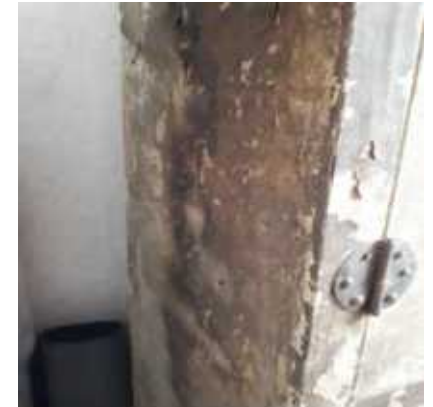
○ 책장 사진

- 정부는 1962년 그를 독립유공자(건국훈장 독립장)로 서훈하였고, 1909년 서울의 천연당사진관에서 촬영한 그의 사진(2점)과 그 사진을 토대로 채용신이 그린 그의 초상화는 국가지정문화재 보물 제1494호로 지정(2006)되어 있을 정도로 당대를 대표하는 인물임.
- 현재의 책장은 원래 2조가 있었는데 하나는 분실하여 1조만 남은 것이라고 현손이 말하였음. 3단 책장은 각 단에 2개의 문짝이 달려 있으며, 문짝마다 원형 경첩이 2개씩 부착되어 있으며 여닫이 형태로 되어 있음. 각 문짝에는 문고리와 잠금장치가 부착되어 있음. 책장 내부와 외부는 한지로 두껍게 배접되어 있음. 책장의 오른쪽 제 1,2단 문짝 안쪽에는 X자형 종이걸이가 있는데, 우편물을 보관하는데 사용했다고 함. 책장의 하부는 1자형 다리로 되어 있는데, 오른쪽 다리가 빠져 있는 상태임.

- 본 조사의 책장은 1800년대 중반 구입, 2조로, 1조는 매천사유물관에 보관 중 도난을 당하여 현재 1조만 남은 것이라고 현손이 증언, 특징은 다음과 같음.
  - ① 규격 : 가로 102.1cm, 왼쪽 세로 160.2cm, 오른쪽 세로 159cm, 폭 36.2cm임.
  - ② 3단으로 각 단에 양쪽 경첩을 2개씩 부착하고 손잡이와 문고리를 철재로 부착함. 문짝 우측 뒷면에 못자리가 확인됨.
  - ③ 2단 후면 벽체에 필사에 사용되는 한지를 활용하여 배접함. 다른 단은 일반 한지를 사용한 것으로 추정됨.
  - ④ 우측 하단에는 일자형 발이 확인되나, 좌측에는 떨어져 독립되어 일자형 목재가 별도로 존재함.
  - ⑤ 문짝과 후면 벽체에 격자 나무를 삽입한 것으로 추정됨.
  - ⑥ 문짝에 X자형으로 테이프를 부쳐서 우편물 낀이를 만들어 사용했다고 함.(후손 회고)
  - ⑦ 소나무를 기본 틀로 사용하고 한지를 이용해 책장의 전면을 배접함.
  - ⑧ 책장의 우측 외부 상태가 많이 좋지 않음.
- 기존의 매천 황현 선생의 일상생활 관련 유품은 문방구류, 착용 유물, 생활용품 등으로 분류됨, 본 조사의 해당되는 3단 1조 책장은 그가 소장한 1천여 권의 서적 보관에 필수적인 가구라고 할 수 있음.
