2017년도

**문화재위원회(문화재분과) 제1차 회의자료**

**문 화 재 위 원 회**

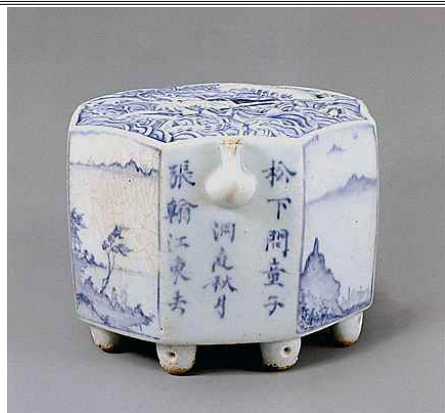
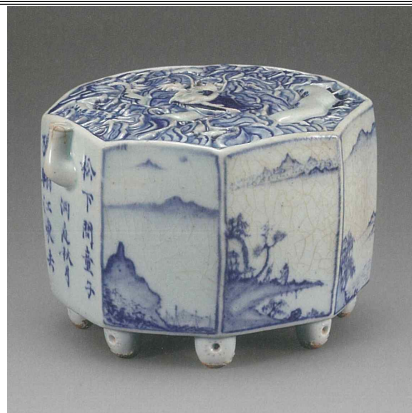
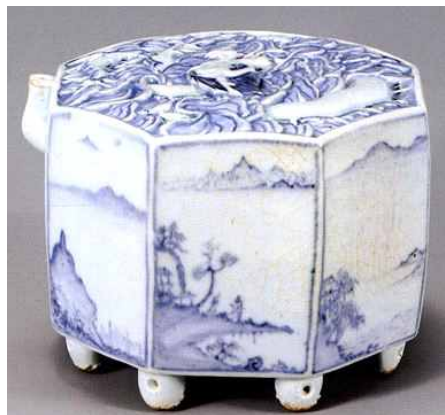
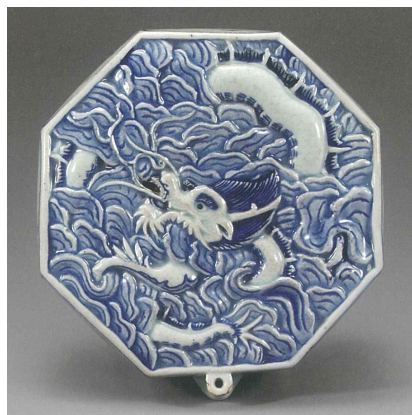
백자청화소상팔경문  
팔각연적  
(보물 제1329호)

파손된 곳 없이 완형을 유지하고 있으며, 전체적으로 보존상태가 양호하며 운송 및 전시하는 데 이상이 없는 것으로 판단됨.

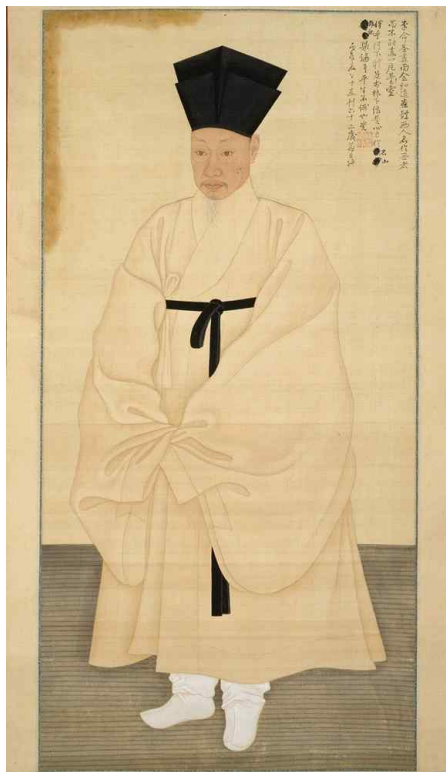
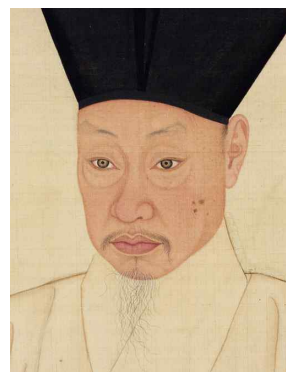
서직수 초상  
(보물 제1487호)

전체적으로 보존상태가 아주 양호하며 운송 및 전시하는 데 이상이 없는 것으로 판단됨. 화면 좌상단 테두리 일부에 얼룩진 흔적이 있으나, 현재 안정된 상태를 유지하고 있음.

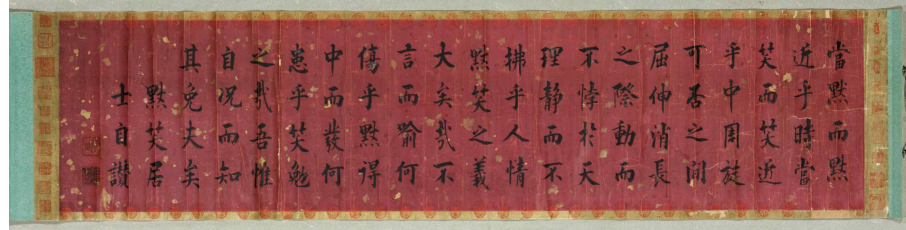
김정희해서목소거사  
자찬  
(보물 제1685-1호)

전체적으로 보존상태가 양호하며 운송 및 전시하는 데 이상이 없는 것으로 판단됨. 화면에 반점처럼 보이는 것은 금박을 붙여 장식적인 효과를 낸 것임.
