2017년도 문화재위원회

제7차 순계분화재분과 회의록

3. 「문경 산양양조장」 문화재 등록검토

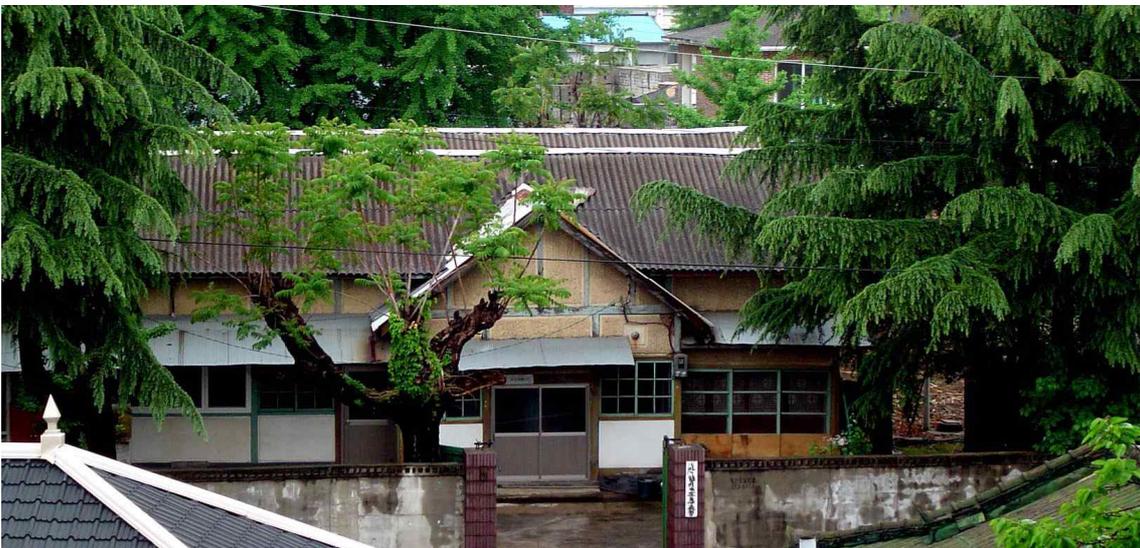
- 옛 산양양조장은 장방형 사다리꼴 모양의 대지를 가지고 있으며 둘레에 일부 밭을 가꾸고 있다. 본 건물은 대지의 중심에 남향하고 있으며 담장으로 둘러싸여 있다.
- 양조장 건물은 전후 병렬 2동으로 연결하고 있으며 각기 지붕을 따로 갖고 있다.
- 앞 동은 근대 간이역들처럼 박공지붕을 돌출시켜 주출입구인 현관이 위치하였다. 현관을 들어서면 사무 행정 관련실이 배치되고 왼편에는 주거용 공간으로 사택이 배치되었다.
- 뒷동은 양조관련 시설이 주요 기능으로 왼쪽은 발효실과 저장창고, 오른쪽은 배양실(종국실)로 구성되었다.
- 주요 구조는 중목골 트러스구조로 벽체는 흙벽이다. 전면부는 창호 등 개구부 위에 캐노피(눈섭지붕)를 달았다.

<그림 1> 2005년 촬영한 산양 양조장. 이때는 탁주생산을 계속하고 있었다.(조사자 촬영)
