2014년도 문화재위원회

제10차 건축문화재분과위원회 회의록

- ▣ 회의일시 : 2014. 9. 25(목), 14:00 ~ 19:30
- ▣ 장 소 : 덕수궁 회의실
- ▣ 출석위원 : 김창준, 박경립, 이강근, 이승우(혜일), 장석하, 정명섭, 천득염, 최성은, 홍승재 (이상 9명)
- ▣ 심의내용 및 의결사항 : 총 39건
 - 심의 29건 : 원안가결 11건, 조건부 가결 7건, 부결 8건, 보류 3건
 - 검토 6건 : 원안가결 2건, 조건부가결 2건, 보류 2건
 - 보고 4건 : 원안접수 4건

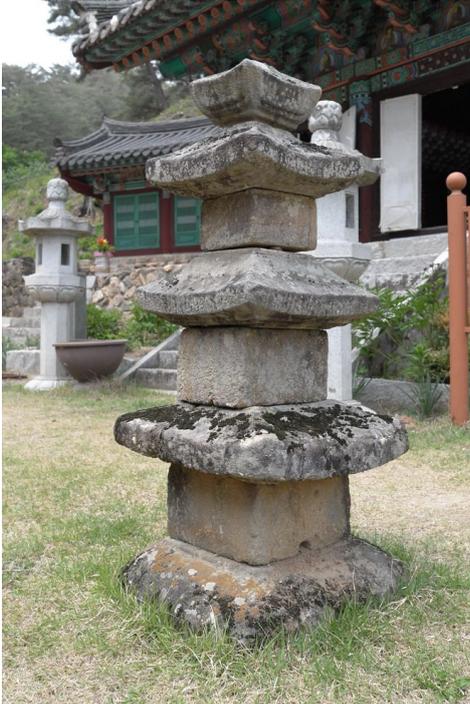
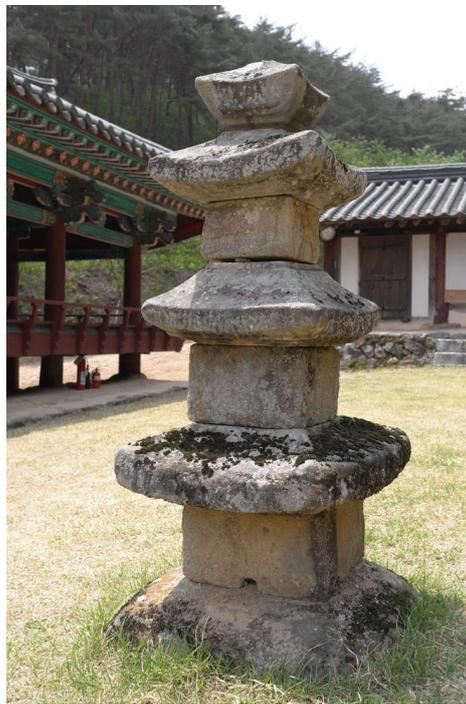
지 않는 것으로 미루어 각각 다른 탑을 조합했을 가능성이 있다. 하지만 15세기 원당 사찰로서 건물과 시대를 같이하는 유물로 추정된다.

그림9.극락전 앞 석탑

그림10.극락전 앞 석탑

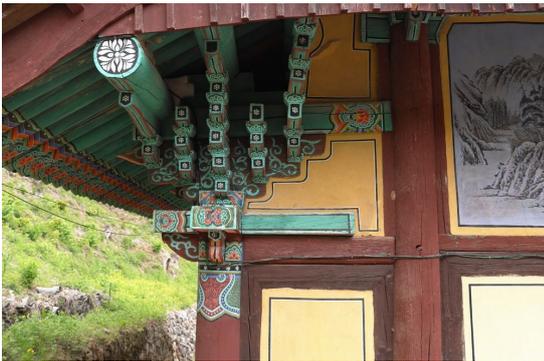
그림13.보광사 극락전 : 측면의 창방과 뒷보가 고주에 원형산지에 의해 고정되어 건조 수축에 의한 유격을 완충할 수 있도록 하였다.

이 지역의 특징이기도 한데 양측 고주에 창방이 외장부로 맞춤되고 창방이 빠지지 못하도록 원형의 산지로 고정되었다. 공포 위에 걸리는 뒷보도 같은 방식으로 고주에 결구되었다. 이러한 구조법은 대전사 보광전도 같은 방식이며 이시기 이 지역에서 공통적인 특징으로 나타나고 있어서 지역적인 특징이 됨과 동시에 같은 장인에 의한 기법임을 추정할 수 있다. 고주 중앙에 원형산지 하나로 장부를 고정한 것은 뒷보나 창방이 빠지지 않는 횡부재로 구성된 공포가 건조에 의해 수축하면서 내려앉을 경우 유동적으로 대처하기 위한 방법으로 추정된다. 양쪽 측면에서 장혀의 뺄목은 'S'자형으로 배견이 하여 역동적으로 보이도록 하였다. 대전사 보광전이 직절한 것과 비교하면 보광사 극락전이 보다 세련된 기법을 사용하고 있음을 알 수 있다.

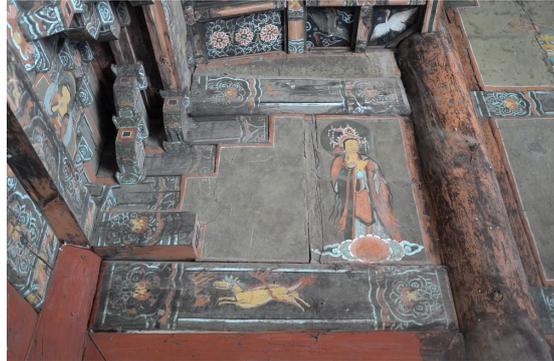
그림14.대전사 보광전 : 측면 가구법과 창방 및 뒷보의 맞춤법은 보광사와 일치한다. 건조 수축에 의한 유격을 완충하는 같은 원리이다.

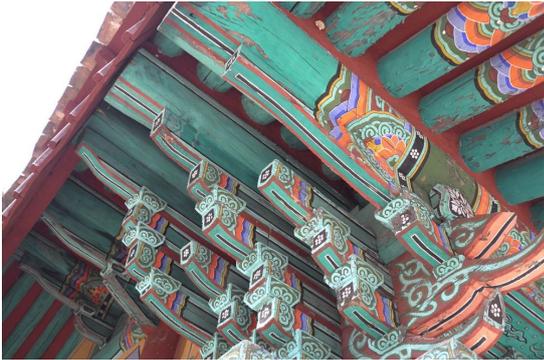
그림15.보광사 극락전 : 측면에서 장혀 뿔목을 소매견이하어 역동적으로 처리한 것은 대전사 보광전 보다 섬세하고 세련된 처리법임

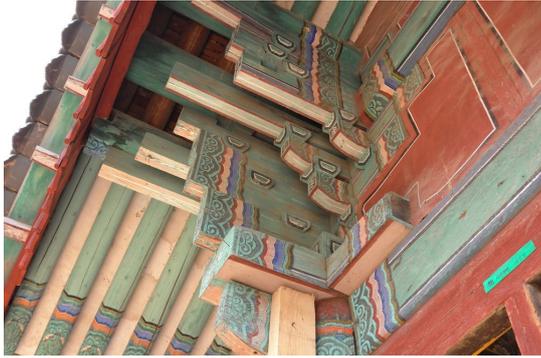
그림16.대전사 보광전 : 장혀의 뿔목이 직절되어 있는 것으로 미루어 단청은 보광사보다 원형이 잘 남아 있으나 상세는 떨어짐.

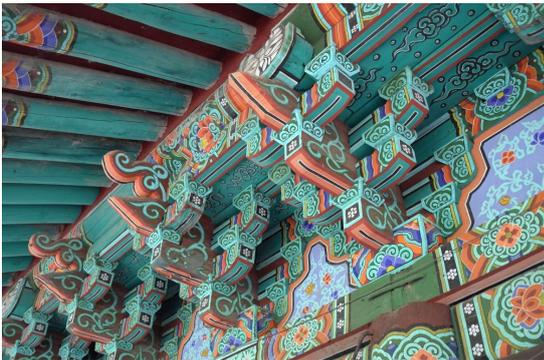
그림17.보광사 극락전 공포상세

공포는 2출목의 내외5포집으로 첨차는 교두형이고 살미는 초제공과 이제공은 양서형, 삼익공은 삼분두형임 사운공은 외부로만 노출되었으며 당초를 새기고 있다. 가구는 내부에서는 1고주5량가 형식인데 고주가 대들보 밑에서 끝나 있기 때문에 고주라기보다는 대들보를 지지하고 불단을 조성하기 위한 후불기둥의 성격이 강하다. 하지만 대들보가 배면 평주까지 한 부재로 연결되지 못하고 이어서 사용했기 때문에 후면 고주가 대들보를 받는 구조적인 역할도 겸하고 있다. 양측면은 2고주5량가 형식이다. 가구형식

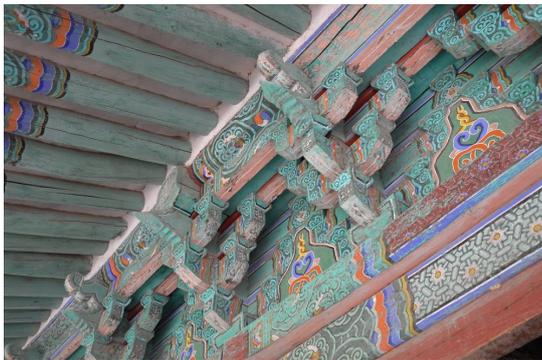
그림18.대전사 보광전 공포상세

대전사 보광전은 1672년에 지어진 것으로 보광사 극락전보다는 약 60여년 이후의 건물이다. 내부에 고풍스런 단청이 고스란히 남아 있어서 귀중한 가치를 갖고 있지만 건축적으로는 보광사 극락전이 더 세련된 상세를 갖고 있다고 할 수 있다.

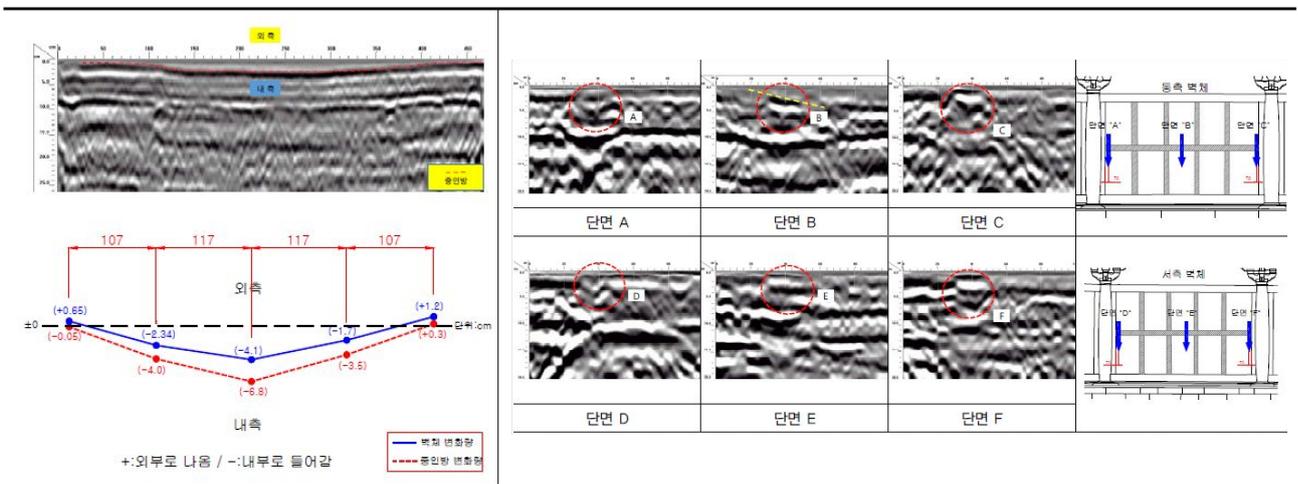
- 일 자 : 2014.08.04.(월) ~ 08.05.(화)
- 조사자 : 국립문화재연구소 건축문화재연구실, 지우엔지니어링
- 조사내용
 - 벽체 내부 조사 : 고주파 GPR탐사를 통한 벽체 내부구조 이상유무 파악
 - 변위 측정 : 벽체 균열 및 휨의 진행성 파악
- 조사결과
 - 벽체 내부의 중방 구조 확인(4개의 중방향, 1개의 횡방향의 부재 확인)
 - 벽체 균열은 중방의 이상(부재 휨, 결구부 이탈 등)에 의한 것으로 추정됨

벽체 변위와 중방 휨 비교 **중방과 벽선 결구부 탐사 결과**

○ 국립문화재연구소 검토 의견 : 벽체 수리 필요

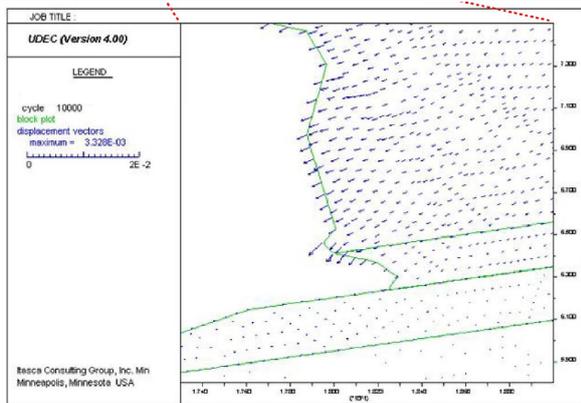
하부공동부 보강 전 변위벡터도

구분	하부공동부 보강 전			하부공동부 보강 후		
	최대주응력(MPa)	연직변위(mm)	수평변위(mm)	최대주응력(MPa)	연직변위(mm)	수평변위(mm)
K ₀ =0.5	0.75	-2.0	-1.4	0.25	-0.2	-1.4
K ₀ =1.0	0.70	-1.6	-2.0	0.25	-0.15	-2.0
K ₀ =1.5	0.70	-1.2	-3.5	0.30	-0.12	-2.4

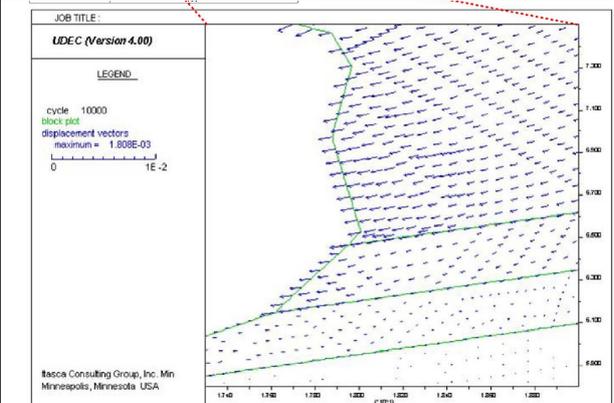
하부공동부 보강 후 변위벡터도

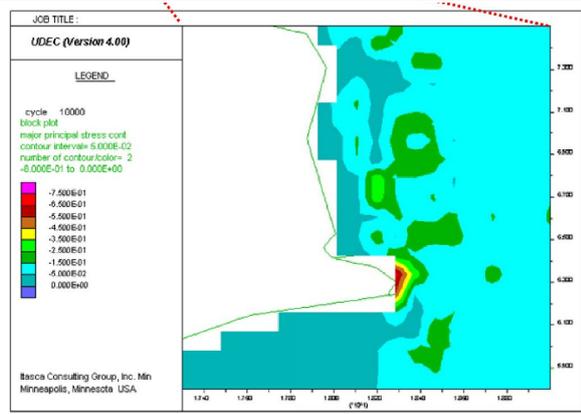
하부공동부 보강 전 최대주응력도

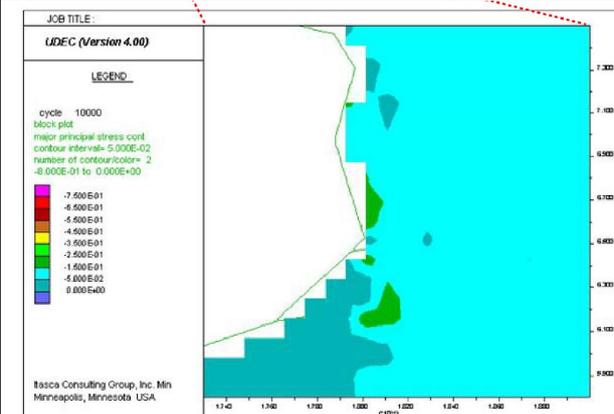
하부공동부 보강 후 최대주응력도
