2018년도 문화재위원회

제1차 건축문화재분과위원회 회의록

- ▣ 회의일시 : 2018. 1. 18(목), 14:00 ~ 18:00
- ▣ 장 소 : 국립고궁박물관 회의실
- ▣ 출석위원 : 김봉렬, 김지민, 이정수, 이찬희, 이호열,
임영애, 전봉희, 주상희(정현), 천득염, 홍성걸
(이상 10명)
- ▣ 심의내용 및 의결사항 : 이하 자료와 같음

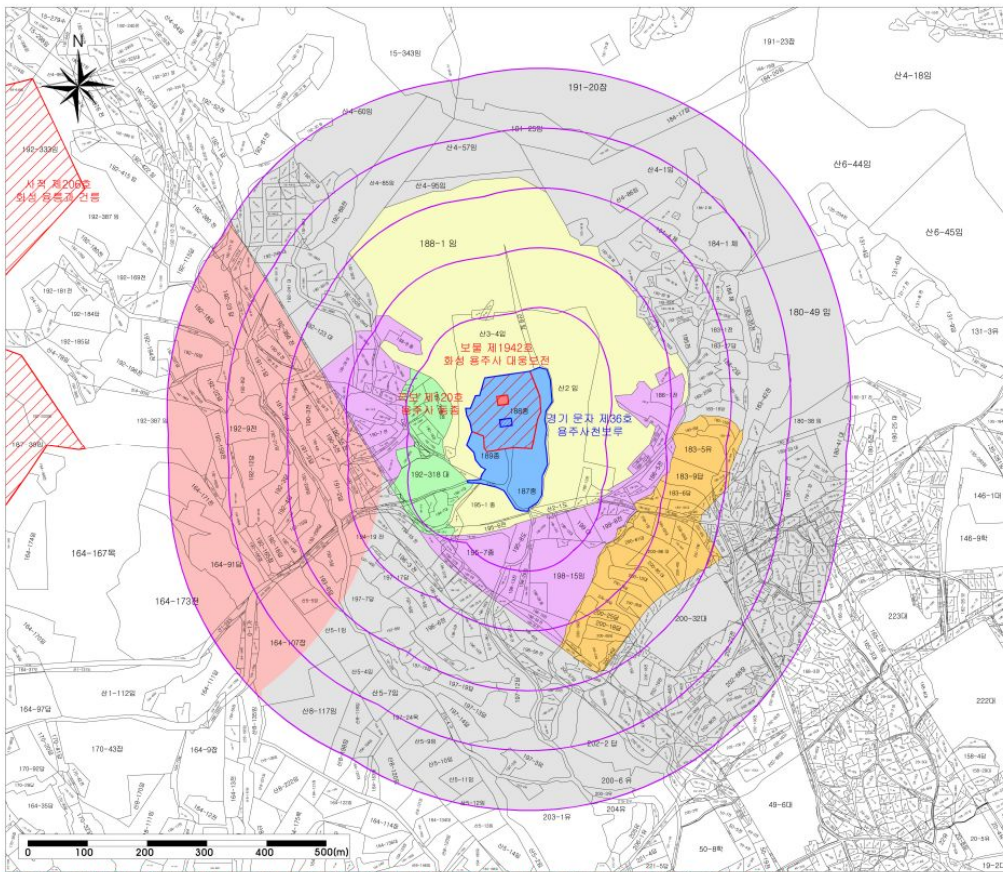
[붙임] 보물 제1942호 “화성 용주사 대웅보전” 주변 건축행위 등에 관한 허용기준

역사문화환경 보존지역내 건축행위 등에 관한 허용기준

보물 제1942호
화성 용주사 대웅보전

구분	허용기준		비고
	평지붕	경사지붕(3:10이상)	
제1구역	○ 개별심의		
제2구역	○ 최고높이 5m 이하	○ 최고높이 7.5m 이하	
제3구역	○ 최고높이 8m 이하	○ 최고높이 12m 이하	
제4구역	○ 최고높이 11m 이하	○ 최고높이 15m 이하	
제5구역	○ 사적 제206호 “화성 용릉과 건릉” 허용기준에 따라 처리		
제6구역	○ 국토의 계획 및 이용에 관한 법률, 건축법 등 관련 법령에 따라 처리 - 고시일을 기준으로 영향검토구역 내에서 관계법령(도시계획 또는 지방자치단체조례 등 포함)이 변경될 경우 문화재에 미치는 영향을 고려하여 현상변경허용기준을 재조정토록 함.		
공통사항	○ 영향검토구역 내의 기존건축물은 개·보수 가능 ○ 건축물 최고높이 32m 이상 건축물은 개별 심의

- 사찰 전면부 경관을 고려하여 현 3구역을 일부 2구역으로 조정토록 함.

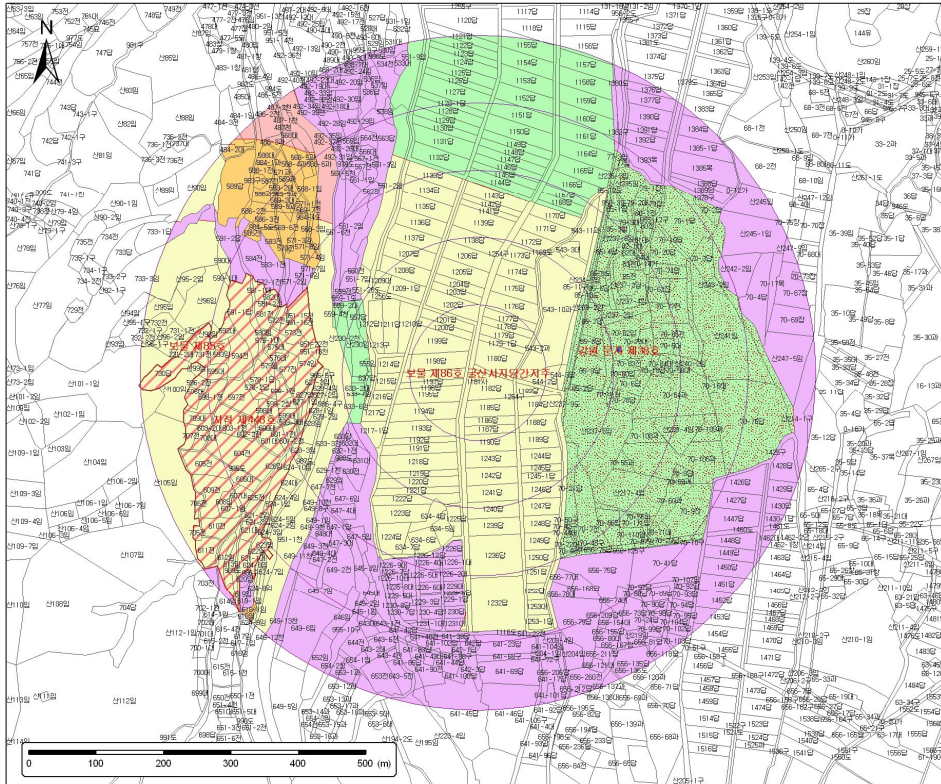
【 당 초 】

국가지정문화재 주변
현상변경허용기준

보물 제86호
강릉 굴산사지 당간지주

- 사적(강릉 골산사지) 허용기준과 일치하지 않는 부분을 조정

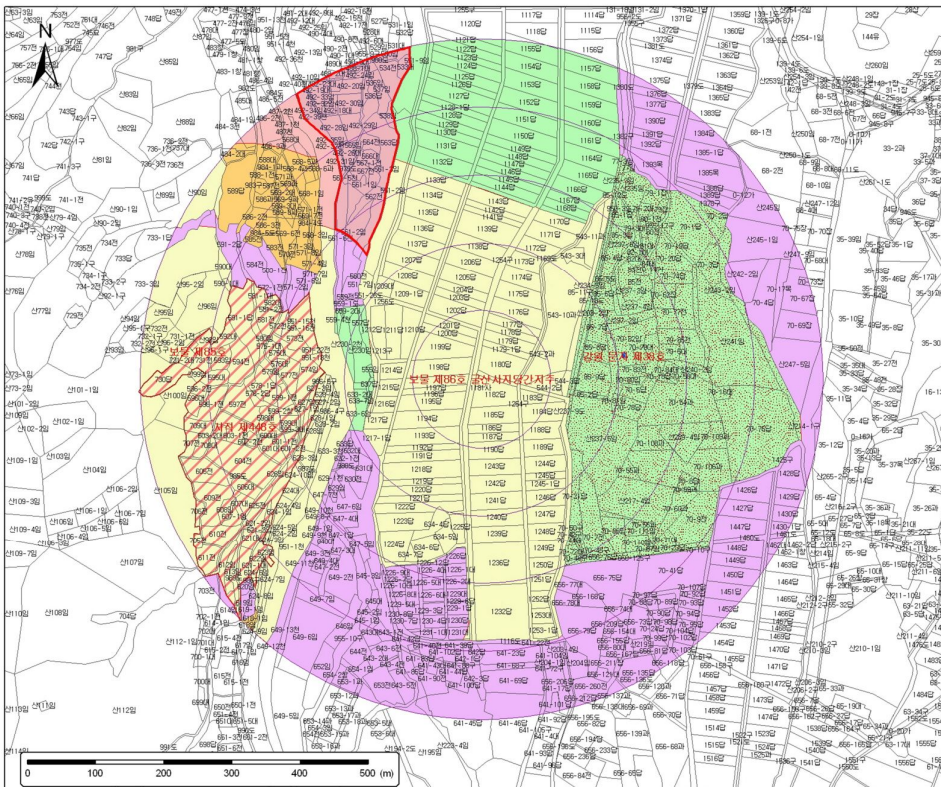
【 지자체 안 】

국가지정문화재 주변
현상변경허용기준 재조정안

보물 제86호
강릉 굴산사지 당간지주

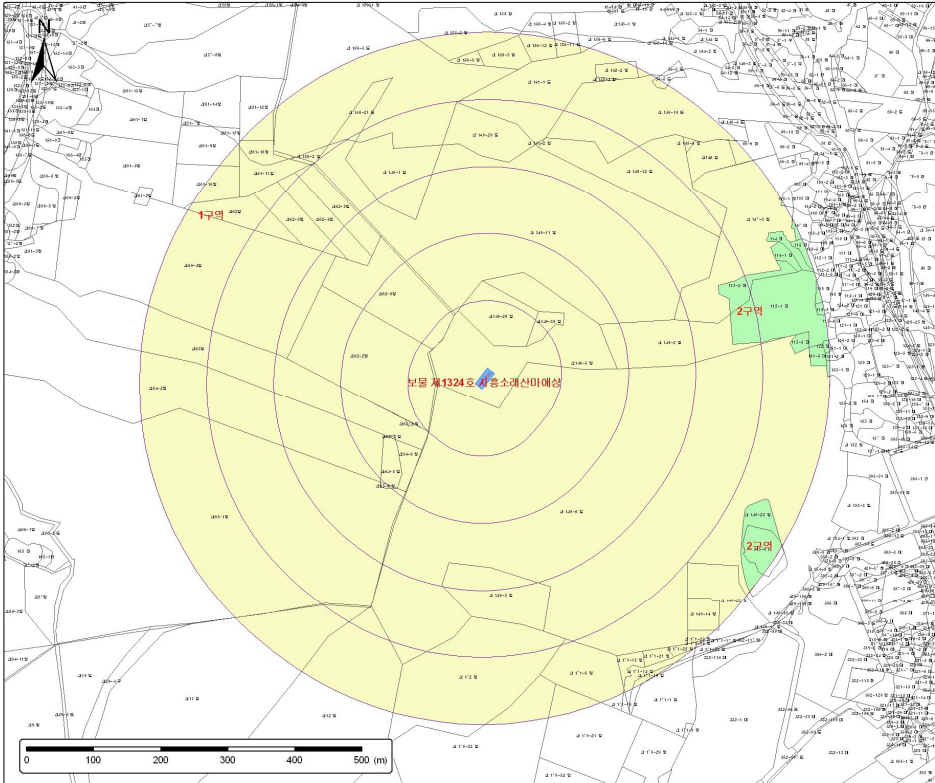
【 당 초 】

국가지정문화재 주변
현상변경허용기준

보물 제1324호
시흥소래산마애상

- 지자체 조정안에 따라 구역을 조정

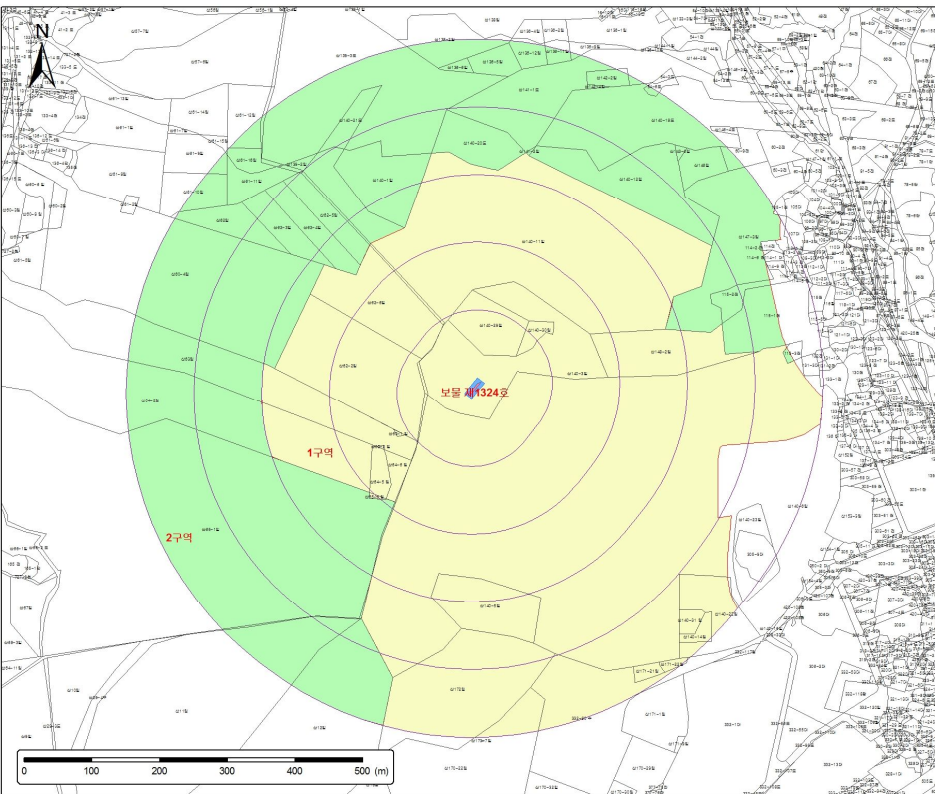
【 변 경 】

역사문화환경 보존지역내
건축행위 등에 관한 허용기준

보물 제1324호
시흥 소래산 마애보살입상

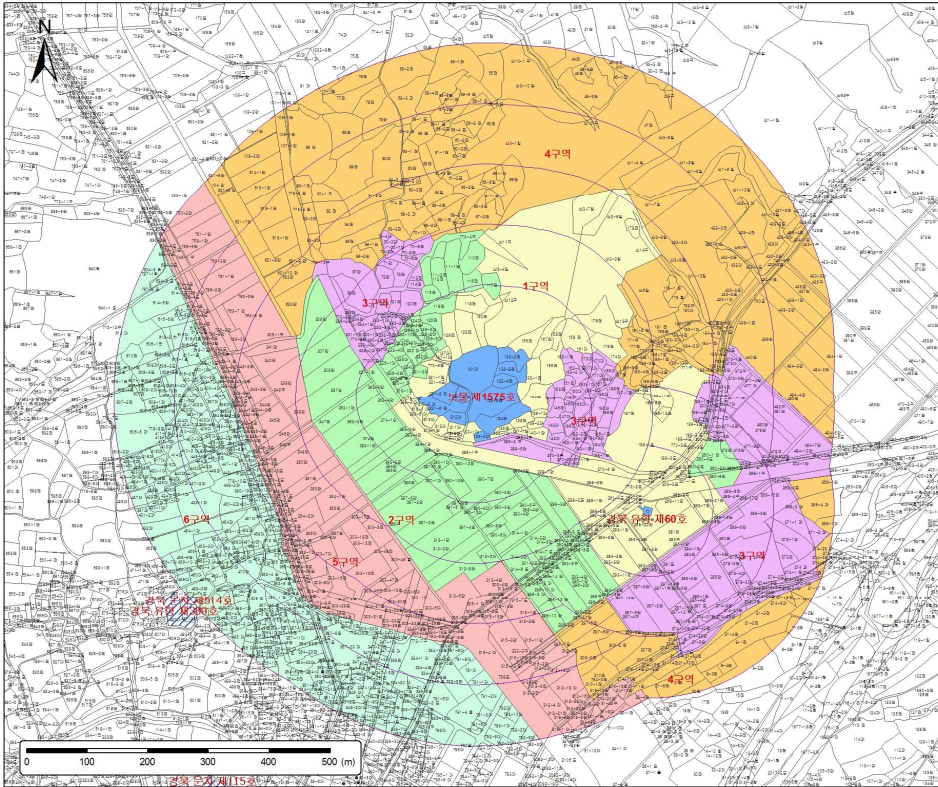
【 당 초 】

국가지정문화재 주변
현상변경허용기준

보물 제1575호
성주향교 대성전 및 명륜당 외 1건

- 동방사지 7층석탑 200m를 벗어나는 지역은 소로를 기준으로 조정하고, 주상공 지역 제외

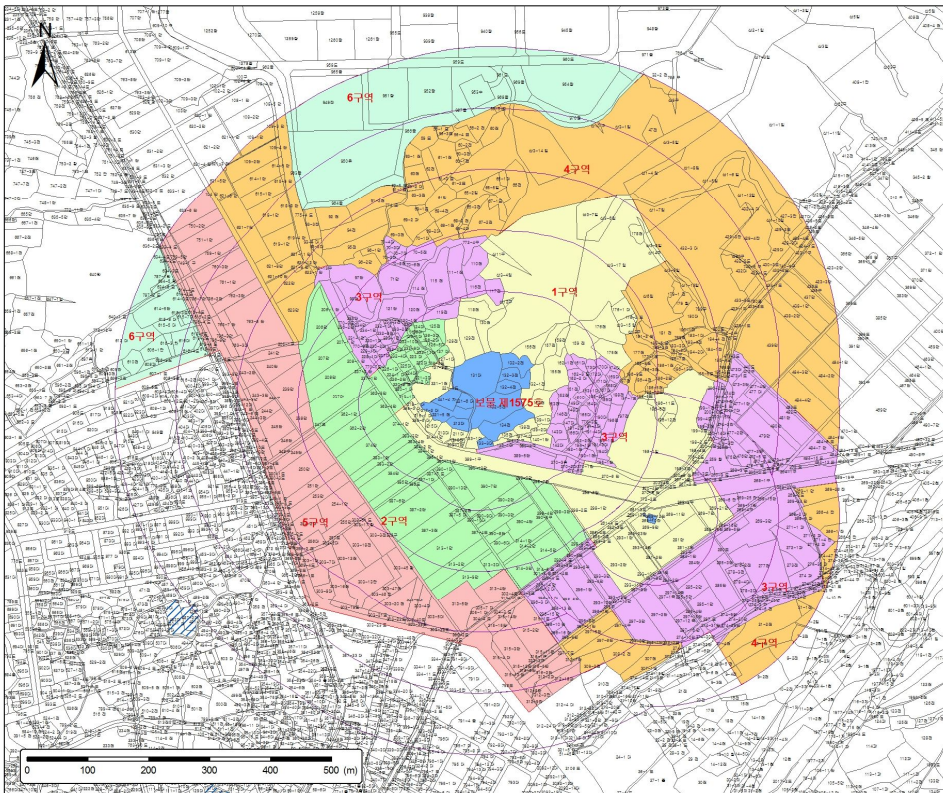
【 변경 】

역사문화환경 보존지역내
건축행위 등에 관한 허용기준

보물 제1575호
성주향교 대성전 및 명륜당

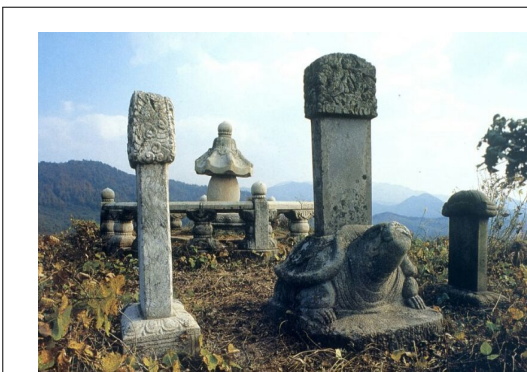
1997년 바닥 판석 정비 이전의 전경

유적은 일제강점기때인 1928년경 태호(胎壺)외 지석(誌石)이 경기도 고양 서삼릉(西三陵)으로 옮겨지면서 훼손되었으나, 1975년경 수습 차원의 정비가 이루어져 복원되었다. 이후 1986년 충청남도 유형문화재 제 121호로 지정되었고, 1997

년에는 태실 주변을 화강석 판석으로 정비하여 현재에 이르고 있다. 현재는 유적의 주변 지역이 민간인의 출입이 제한적인 한우개량사업소의 목장으로 사용되고 있어 유적이 잘 보존 유지되어 있는 상태이다.

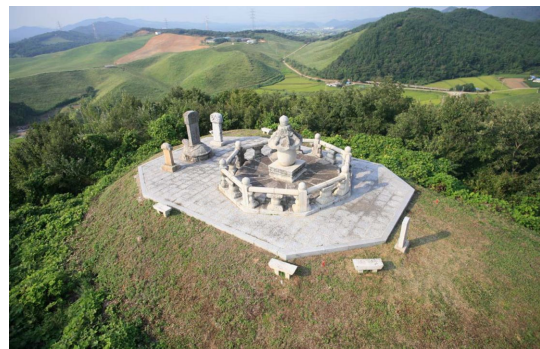
정비 이후 명종대왕 태실 및 비

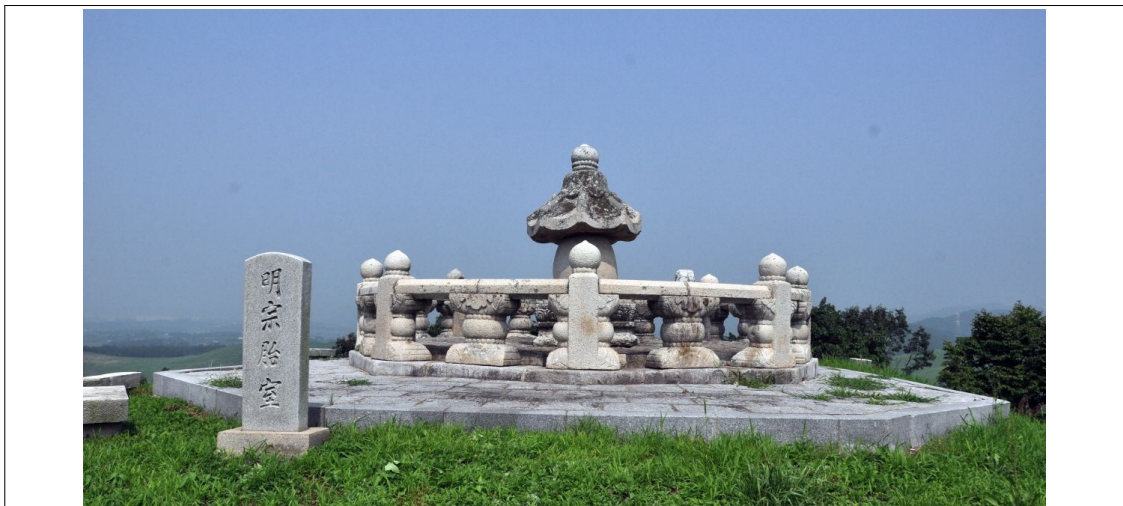
난간은 연엽주석(蓮葉柱石)과 연엽동자주석(蓮葉童子柱石)이 8개씩 배치되어 있고, 그 상단에 난간석이 황으로 걸쳐있다. 전체적으로 볼 때 태실의 난간석은 완형을 유지하고 있고, 의궤에 표현된 것과 일치하고 있어 원형을 유지하고 있는 것으로 판단된다.

명종대왕 태실 난간

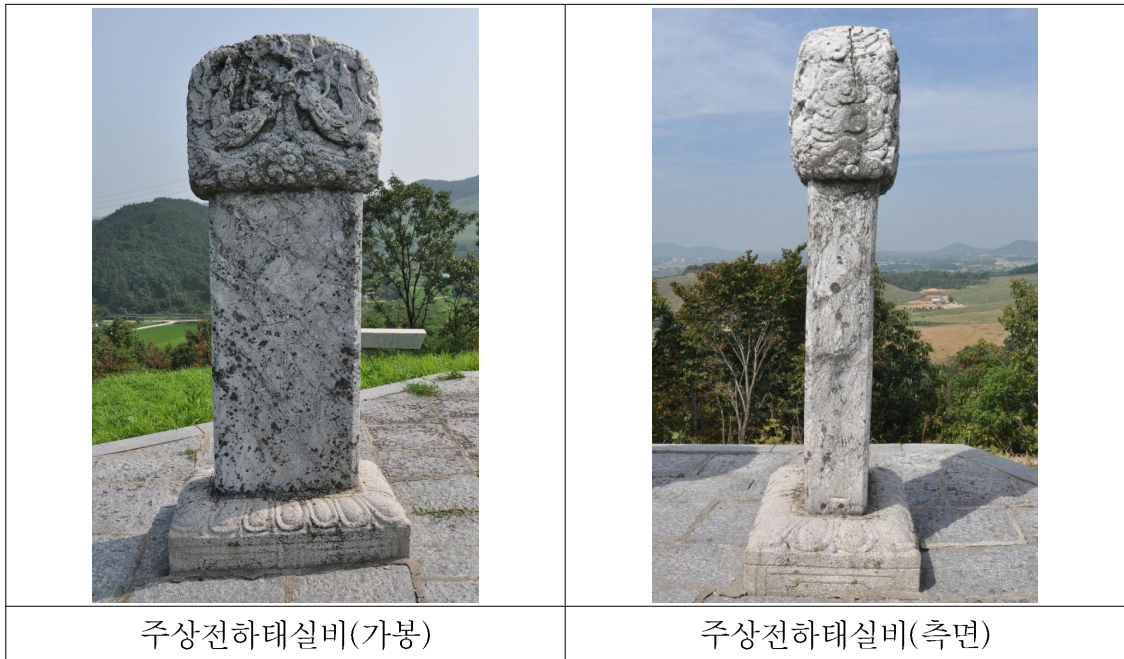
1545년 인종의 승하로 인해 명종이 등극한 다음 해인 1546년에 기존의 아기씨 태실을 가봉하면서 건립한 비석이다. 높이 205cm의 규모로 비좌와 비신 및 이수를 구비하고 있는데, 비신과 이수는 일석으로 조성했다. 비좌의 전면과 측면에는 장방형의 액을 조성하고, 상면에는 16판의 복연을 조식했다. 비좌는 전체적인 양식을 보아 1970년대의 복원 과정에서 새로 제작한 것으로 판단된다. 비신은 비좌와 이수와는 달리 대리석으로 조성했다. 전면에는 ‘主上殿下胎室’, 후면에는 ‘嘉靖二十五年十月日建’이라 음각한 점으로 보아 1546년에 건립한 것으로 판단된다. 이수에는 4면에 모두 운문을 가득 조식했는데, 전면에는 운문사이에 중앙에 보주를 중심으로 두 마리의 용을 조각했다. 이수 전체에 걸쳐 균열과 박락이 심하게 진행되고 있어 향후 보존 대책이 요망된다.

1545년 인종의 승하로 인해 명종이 등극한 다음 해인 1546년에 기존의 아기씨 태실을 가봉하면서 건립한 비석이다. 높이 205cm의 규모로 비좌와 비신 및 이수를 구비하고 있는데, 비신과 이수는 일석으로 조성했다. 비좌의 전면과 측면에는 장방형의 액을 조성하고, 상면에는 16관의 복연을 조식했다. 비좌는 전체적인 양식을 보아 1970년대의 복원 과정에서 새로 제작한 것으로 판단된다. 비신은 비좌와 이수와는 달리 대리석으로 조성했다. 전면에는 ‘主上殿下胎室’, 후면에는 ‘嘉靖二十五年十月日建’이라 음각한 점으로 보아 1546년에 건립한 것으로 판단된다. 이수에는 4면에 모두 운문을 가득 조식했는데, 전면에는 운문사이에 중앙에 보주를 중심으로 두 마리의 용을 조각했다. 이수 전체에 걸쳐 균열과 박락이 심하게 진행되고 있어 향후 보존 대책이 요망된다.

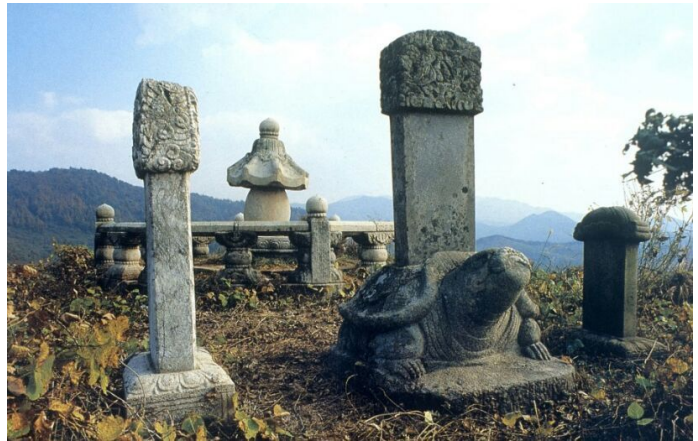
그림 2 1997년 바닥 판석 정비 이전의 전경, 1975~1997년 이전 촬영 추정, 서산시 제공.

1997년도에 태실 주변 바닥에 화강암 판석을 까는 정비사업을 진행하였으며,¹⁰⁾ 현재까지 판석이 깔린 상태로 남아 있다. 1997년 이전의 사진을 확인해 본 결과, 바닥이 토양으로 된 상태임이 확인되었다(그림 2).
