2017년도 문화재위원회

제1차 건축문화재분과위원회 회의록

가평 현등사 삼층석탑 문화재지정 현지조사 보고

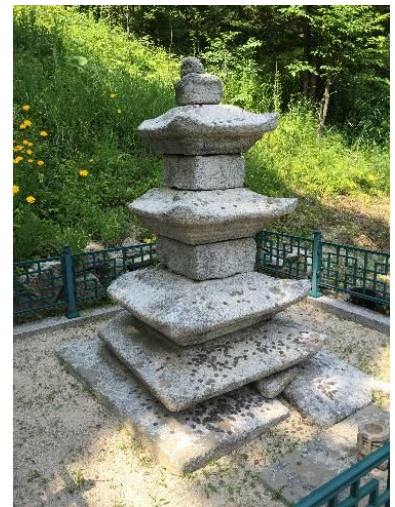
그림 2. 현등사의 또 다른 지진탑

현재 이 삼층석탑 이외에도 삼층석탑이 세워져 있는 아래, 즉 사역의 능선 끝 지점 아래쪽에도 지진탑으로 전해지고 있는 다른 석탑이 있다. 이 탑은 파손 결실된 부재들을 모아 조립한 것 같기는 하지만 고려시대 건립된 석탑임을 알 수 있다.

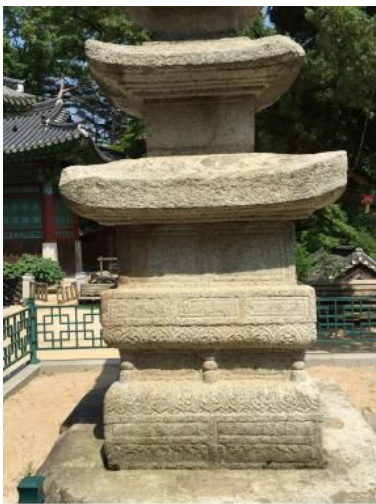
그림 3. 옥개석형식으로 된 상대갑석과 탁자형 하층기단

석탑의 맨 아래 부재인 지대석은 넓은 판석형 석재로 마련되었는데 그 정상부 중앙에 홈을 파 기단부 부재들이 견고하게 끼어들어가 고정되도록 했다. 그 위에 탁자모양의 하층기단과 옥개석 모양의 갑석을 얹은 상층기단으로 구성되었고 그 기단부 위에 다시 3개층의 탑신이 올라간다. 흔히 전형적인 신라식 석탑에서 2중기단이라면 지대석, 저석, 중석, 우주와 탕주, 면석, 갑석 등으로 이루어지는데 이 탑의 경우는 기단부가 전혀 다른 이형적인 모습이다.

기단부 맨 아래는 판석으로 지대석을 두었고, 그 위에 마치 탁자처럼 혹은 불단처럼 생긴 2중기단을 두었다. 이 경우 상층기단의 갑석이 석탑의 옥개석처럼 되어서 혹자는 이 탑을 4층석탑이라고 부르기도 한다. 그래서 더욱이 이형적인 모습을 하고 있는 탑이라 할 것이다. 즉 이 탑에서 2층으로 된 이형적인 기단부의 하층기단은 표면에 연화문과 안상을 새겨 우리나라 석탑에서 보기 드문 특이한 모습을 하고 있다. 또한 하층기단은 단일석으로 상하층을 이루었는데 연화문 위와 아래에 난간의 궁창과 같은 장방형의 문양을 만들었다. 하단의 궁창 아래에는 불탑의 기단부에서 자주 나타나는 안상이 조각되어 있다. 또한 소위 석탑기단의 중석부분에는 3기의 기둥으로 2칸을 나누었다. 이처럼 흔히 우주와 탕주라고 불리는 석탑의 기둥의 모습과는 전혀 다른 매듭이

상층기단에서 상대갑석이라고 할 수 있는 부분의 아래에 있는 면석은 좌우에 각형 기둥형식을 조각하여 각각 사각형으로 2구획하였으며, 위 아래에도 인방채를 조각하여 건물 입면부처럼 느껴지도록 했다. 또한 특이하게 옥개석처럼 된 상대갑석은 1층 옥개석 보다 더 크고 둔중하며 그 하부에는 옥개받침을 얇게 각출하였고, 상부는 옥개석의 낙수면처럼 완만히 경사지게 치석했다. 나아가 합각부에서 반전을 주어 마치 처마부가 살짝 들어 올린 반전의 모습을 취하고 있어 옥개석처럼 보이도록 하고 있다. 그래서 이 석탑을 3층이 아닌 4층이나 5층으로도 보는 경우가 있다. 그러나 석탑의 구조와 결구 수법 등을 고려할 때 이 부재는 옥개석이 아닌 상대갑석이 분명하기 때문에 현등사 석탑은 분명히 3층임을 알 수 있다. 그렇지만 상대갑석을 옥개석처럼 치석한 점을 흔치 않은 특이한 수법이다.

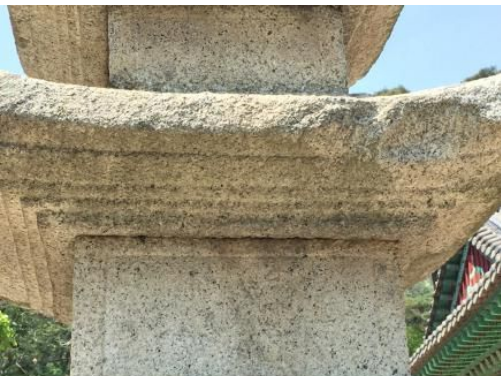
그림 4. 간략화한 옥개받침

옥개석은 하부에 층급받침을 마련하였는데 각출 높이가 낮고 기법이 약화되어 형식화 경향을 보이고 있는 점은 이 석탑의 건립 시기가 다소 후기적인 모습을 보여주고 있다 할 것이다. 낙수면은 완만하게 굴곡지게 하여 유려한 경사를 이루도록 했다. 또한 귀 마루부에서는 완만한 곡을 이루나 전각부의 처마형식에서는 심한 반전을 주었는데 경쾌하지만 정형적인 형식에서 일탈한 후기적 모습을 보인다.
