2020년도 문화재위원회

제2차 사적분과위원회 회의록

1. 서울 한양도성 문화재구역 및 보호구역 추가지정 및 조정

서울 한양도성(서울 漢陽都城) 문화재구역 및 보호구역 추가지정 및 조정 조사보고서

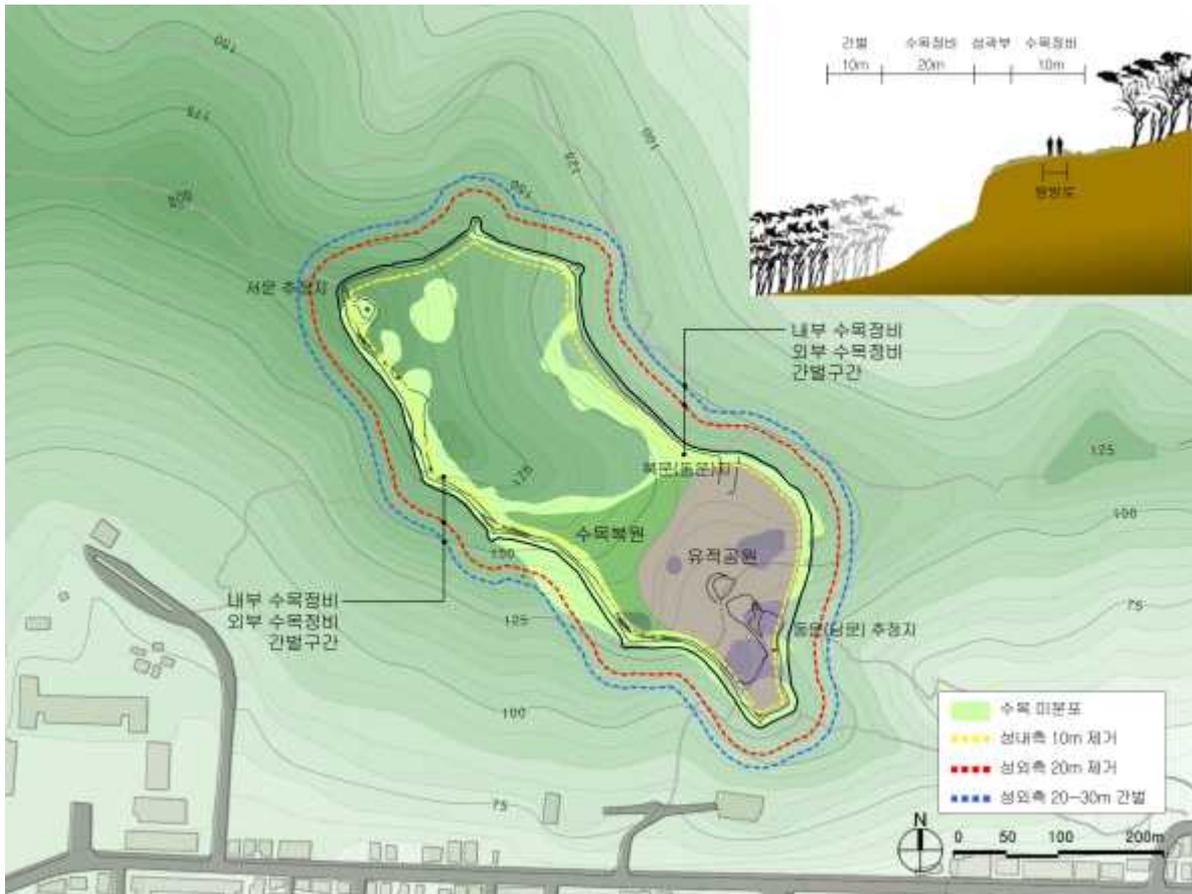
수목 정비계획도

- 정비방향
 - ▶ 성벽 보존 관리상 지장이 있는 수목은 제거함.
 - ▶ 방화구역 확보 및 본격적인 정비 여건을 조성함.
 - ▶ 성 외부에서 성곽을 조망하고, 성 내부에서 성곽 주변을 조망할 수 있는 여건을 개선함.

- ▶ 성 내·외 탐방로 조성 및 정기적인 점검을 위한 점검로를 확보함.
- 정비계획
 - ▶ 수목조사 결과에 따라 제거목, 보호목 선정
 - ▶ 성벽 상부 및 성벽면 수목 정비
 - 성벽 상부 및 성벽면 수목 및 잡풀 제거 시 성벽의 추가적인 훼손이 발생하지 않도록 함. 우선 밑둥을 자르고 약품을 사용하여 고사시킨 후 제거함. 뿌리는 무리하게 뽑지 않도록 함.
 - ▶ 성 내·외부 수목 정비 이격거리
 - 성 내측
 - 성 내측에서 10m 이내 지역 수목 및 잡풀을 제거함.
 - 성 외측
 - 성 외측에서 20m 이내 지역 수목 및 잡풀을 제거함.
 - 성 외측 20~30m 지역 순차적 간벌을 통해 외부에서 성곽이 조망되도록 함.
 - ▶ 민묘 이전지역 정비
 - 민묘 이전지역은 유적공원을 조성하여 전통 수종으로 식생을 복원함.
 - ▶ 정기적인 수목 정비
 - 매년 하절기(장마철)을 전후에 2회에 걸쳐 잡목 및 잡풀을 제거함.

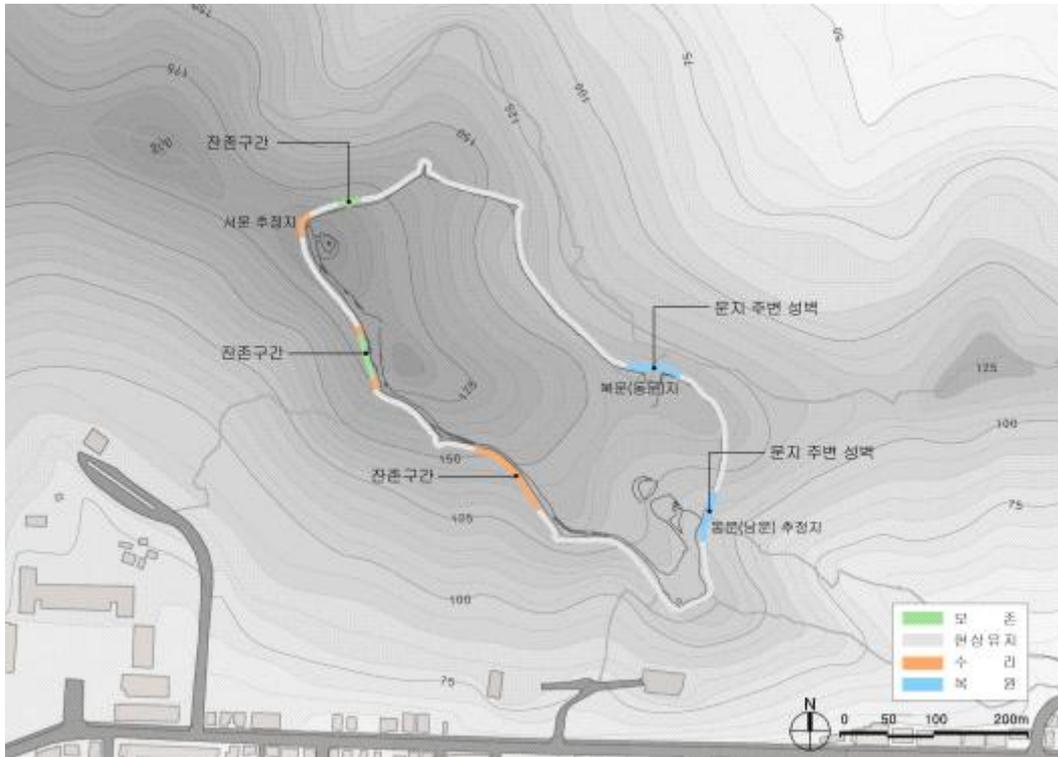
성곽 정비계획도

- 정비방향
 - ▶ 복원은 지양하고 보존을 위한 최소한의 정비만 실시함.
 - ▶ 훼손유형별 정비 방법을 명확히 함.
 - ▶ 정비는 학술조사 결과와 잔존 성벽의 쌓기기법을 토대로 함.
 - ▶ 정비 시 기존 성돌 및 주변 석재를 사용하여 인위적이지 않도록 함.
- 정비계획
 - ▶ 보존
 - 성벽이 양호하게 잔존하는 구간
 - 서측 성벽 일부구간, 북측 성벽 일부구간
 - 정비방안
 - 성벽 상부 수목 제거 및 사면 안정화
 - ▶ 현상유지
 - 성벽이 붕괴 또는 유실된 구간
 - 정비방안
 - 성벽 상부 수목 제거 및 사면 안정화
 - ▶ 수리
 - 성벽 잔존 구간 중 성벽 훼손 우려가 있는 구간
 - 정비방안
 - 성벽 상부 일부 해체 정비
 - 현 성벽의 잔존 높이 범위에서 일부 해체 정비하여 더 이상 훼손되지 않도록 함.
 - 성벽 최상부까지 복원하지 않도록 함.
 - ▶ 복원
 - 복원되는 문지 주변의 성곽
 - 동문(남문)
 - 북문(동문)
 - 정비방안
 - 문지 좌우 각각 20m 복원
 - 확실한 고증을 통한 복원

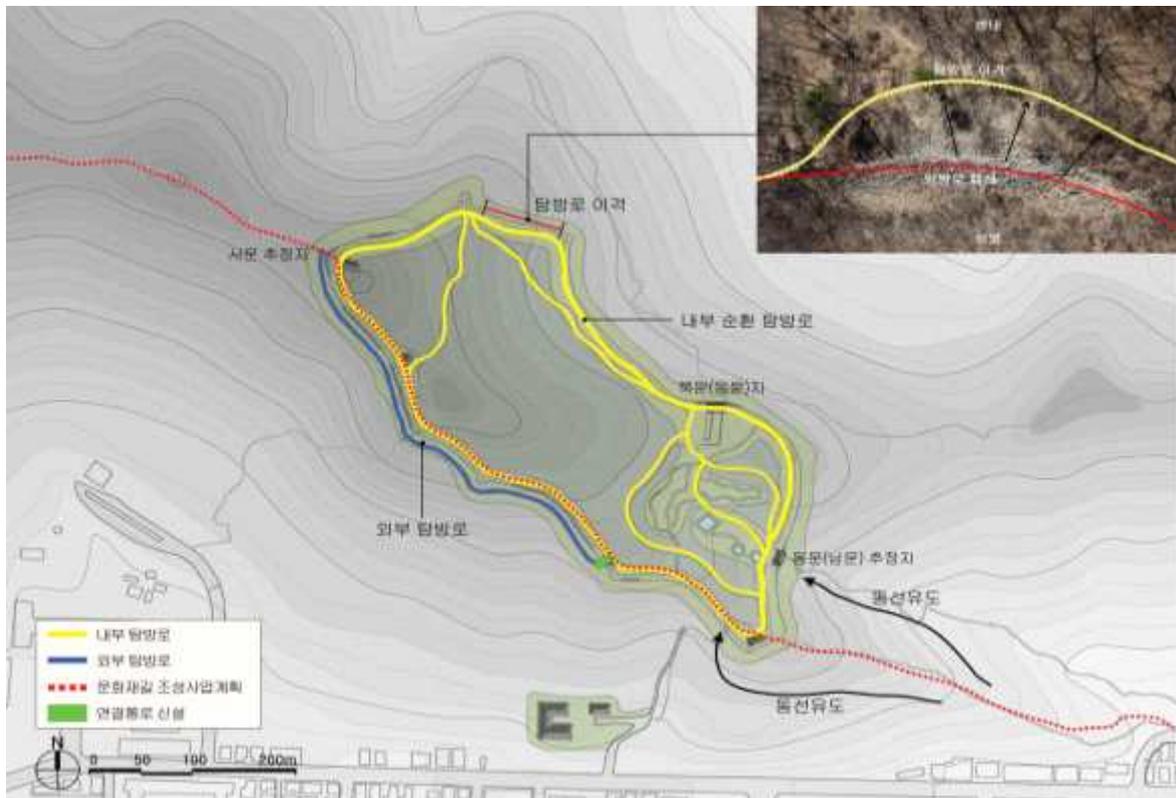
담방로 정비계획도

- 성곽과 탐방로와 충분한 이격거리를 확보할 수 있으므로 성벽에서 2m 이격을 원칙으로 함.
- 성곽과 탐방로의 경계는 인위적인 안전시설보다는 마운딩(mounding)으로 경계를 처리하여 자연스럽게 공간을 분리하도록 함.
- 성 내측 북서측 성벽 붕괴구간은 성벽에서 이격하여 탐방로를 구축함.
- 성 내측으로 순환형 탐방로를 구축하고, 유적지간 내부동선을 연결함.

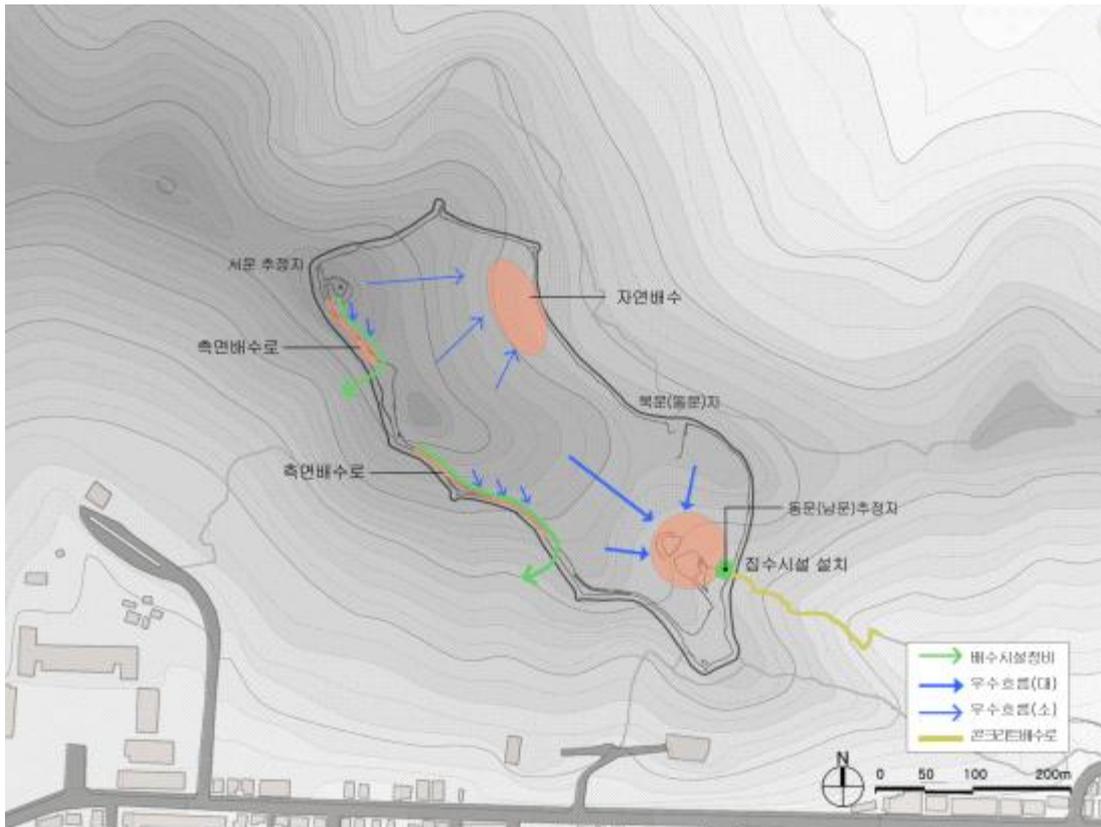
배수시설 정비계획도

- 북동측 계곡부의 성곽은 대부분 유실된 상태로 인위적인 집수시설을 필요하지 않음.
- 계곡부 중 동문(남문) 추정지로 연결되는 남동측 계곡부는 발굴조사결과 집수정 2개소가 확인되고 집수정 1개소가 더 있을 것으로 추정되는 지역임. 계양산성이 축조되었을 때부터 배수처리가 중요했던 지역으로 현재에도 간이식 집수시설이 설치되어 있음. 동문(남문) 추정지 일대의 성벽 보호 및 원활한 배수를 위해 원형의 집수정 외에 현대적인 집수시설 1개소를 설치하도록 함.

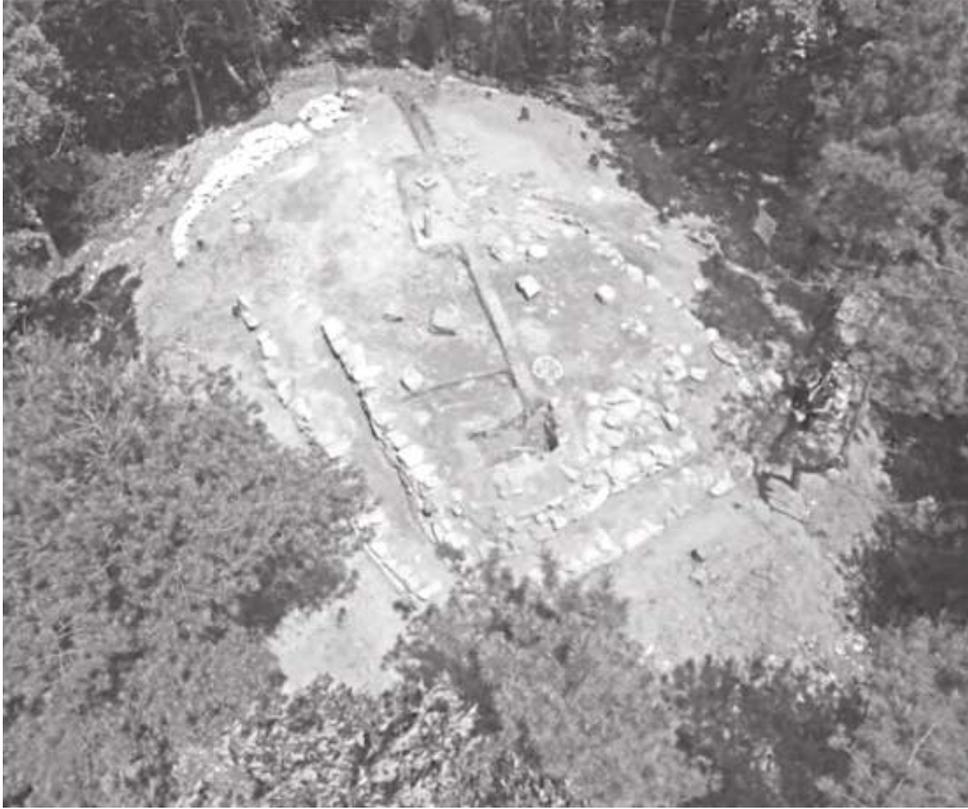
북포루지 조사 후 사진

- 평탄지에서 조사된 초석과 적심을 통해 건물의 평면 형태를 추정하기는 어려움. 다만, 확인된 초석들의 상면이 해발 491.1~491.3m 로 거의 일정하고, 적심 또한 해발 491.0m 내외로 일정한 높이를 이루고 있음. 이러한 잔존 상황을 통해 평탄지 상면에 조성한 건물은 거의 동일한 높이에서 여러 차례 수축되었던 것으로 추정됨
- 조사 결과, 북포루지 일대에서 계단상의 석축 기단 위에 건물지를 조성하였음을 확인하였으며, 이 건물은 여러 차례 수축을 반복하여 사용된 것으로 파악됨. 확인된 초석과 적심의 배치 양상을 기존 조사된 저장대와 비교하여 북포루는 정면 4칸, 측면 2칸 또는 정면 3칸, 측면 2칸의 평면 구조로 추정하였음. 그리고 상부 구조는 고지도에 그려진 것과 같이 기와를 올린 팔작지붕인 것으로 판단됨
