2020년도 문화재위원회

제9차 순례문화재분과위원회 회의록

1. 국가등록문화재 제786호 「구 목포세관 본관 터 및 창고」 현상변경

4. 「대구 동인초등학교 강당」 국가등록문화재 등록

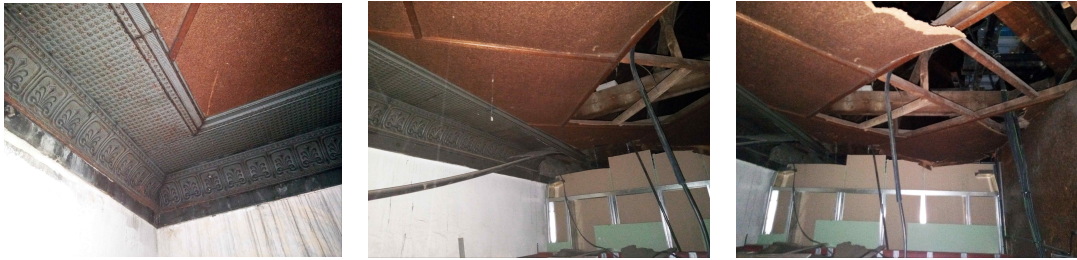
천장모서리 처리와 천장재 (2016년 천장재 교체공사 중 촬영한 사진으로 추정)
(대구광역시 제공 자료)

- 내부의 바닥, 벽면, 천장, 무대, 출입문 등은 여러차례 변경되어 원형을 완전히 잃어버렸다.
- 2017년 경 천장을 뜯어내고 벽천장 모서리를 찍은 사진을 보면, 문양을 부조로 넣은 석고 반자돌림띠를 둥글게 돌린 후 사선방향으로 井자형 반자틀을 짜고 엇모무늬로 치장합판을 붙여 반자를 구성한 것으로 보인다. 2016년 천장재 교체공사 때 반자와 반자돌림띠는 모두 철거되었으리라 짐작된다.
- 다른 부분이 어떻게 변경되었는지는 공사 당시 사진이나 공사기록 등을 확보하여 파악할 필요가 있다.

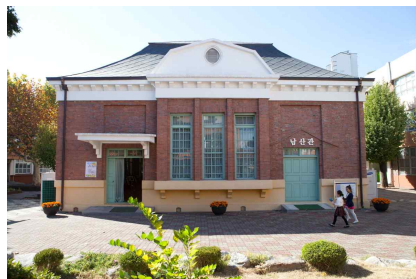
대구 남산초등학교 강당 정면
(문화재청 홈페이지)

- 이 중에서 <대구 남산초등학교 강당>(元 남산정공립심상보통학교 강당, 1936, 건축면적 및 연면적 402.78㎡)은 본 신청건물과 쌍둥이라고 부를 수 있을 만큼 유사한 크기·형태·재료·디테일을 가졌고 신축시기도 거의 같다. 같은 설계도를 활용한 것으로 보인다.
- 차이점은 2가지가 잡힌다. 남산초등학교 강당에는 굴뚝이 없는 점, 본관과 연결되는 위치가 다른 점이다. 후자는 대지조건에서 비롯되는 자연스러운 차이로 보이며, 본 신청건물에만 굴뚝이 있는 이유에 대해서는 추가조사가 필요하다.
- 남산초등학교 강당은 도로개설 때문에 5m 옆으로 이축되기는 했지만 원래 형태는 잘 간직하는 반면, 본 신청건물은 여러 차례 증개축 및 수리 과정에서 원형을 많이 잃었다. 특히 1957년 증축과정에서 일찌감치 철거된 남측 정면의 모습은 남산 초등학교 강당 정면에서 유추할 수 있고, 이축과정에서 조사된 구조방식·디테일·마감처리 등도 본 건물의 원형을 살펴보기에 유용하다.

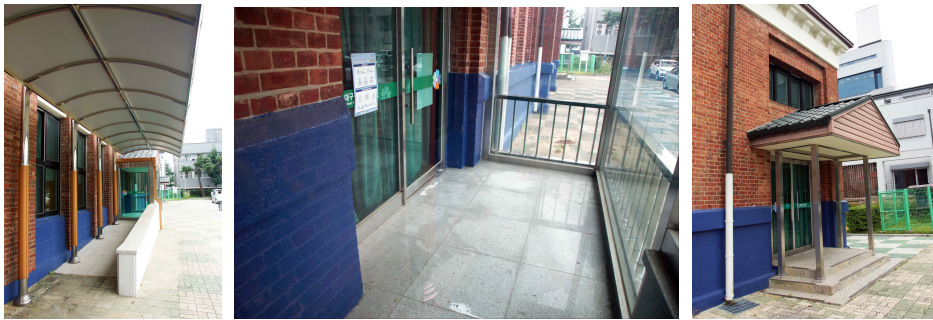
동측 입면의 좌측 출입문 앞과 우측 출입문 앞
(조사자 촬영, 2020.6.29)

- 명칭은 현재 교명을 반영하여 <대구 동인초등학교 강당>이 적절해 보인다.
- 2016~2017년에 걸쳐 증축된 부분은 가건물처럼 처리되었고 원형 건물이나 1957년 증축 부분과도 어울리지 않는다. 최근 설치된 동측면 2개 출입문 앞 방풍실·캐노피와 경사로 위 차양 역시 형태·재료·시공 측면에서 조악하다. 하부벽의 채도 높은 푸른 페인트 색은 붉은벽돌과 어울리지 않는다. 모두 철거하거나 변경하는 것이 좋겠다.

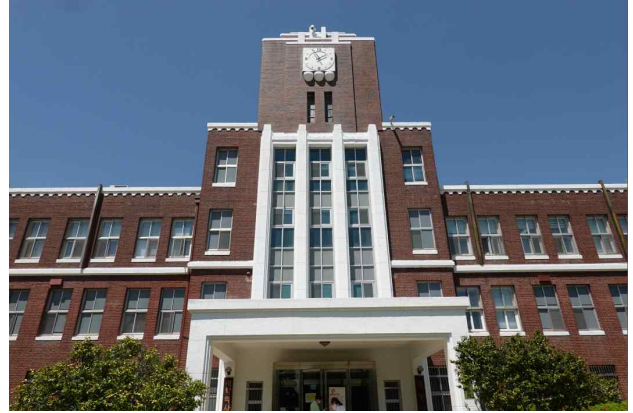
주출입구와 중앙탑

- 조적조 내력벽체와 철근콘크리트슬래브가 혼용된 구조로 지어진 건축이다.
- 중앙의 시계탑을 중심으로 좌우 대칭으로 건축되었으며, 좌우 입면은 조적조 내력벽체가 갖는 세장형 창호로 구성되었다.
- 중앙 탑 최상부의 미세한 매스 조정을 통해 크기를 줄이는 구성으로 단순한 사각형 매스에 변화를 주고 있다.
- 현관 포치의 사각형 구성과 전면의 수직선을 강조한 디자인 그리고 중앙탑 상부의 구성은 조적조 건축에 모던한 감각을 부여하고 있다.

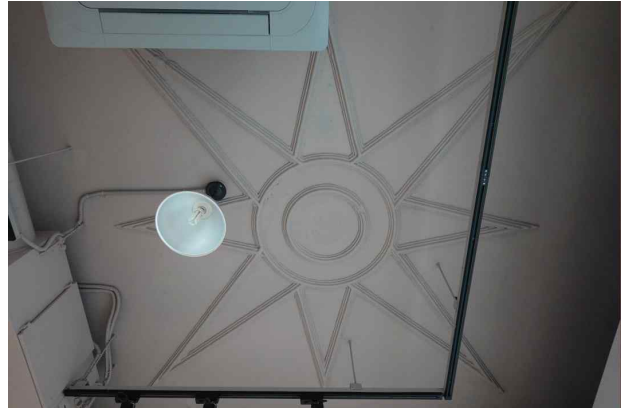
천정 디자인

- 2층에 일부 실 천정에는 원형과 별포 모습의 디자인이 남아있다.
- 중앙계단은 탑 상부까지 같은 크기로 연결되어 있음.

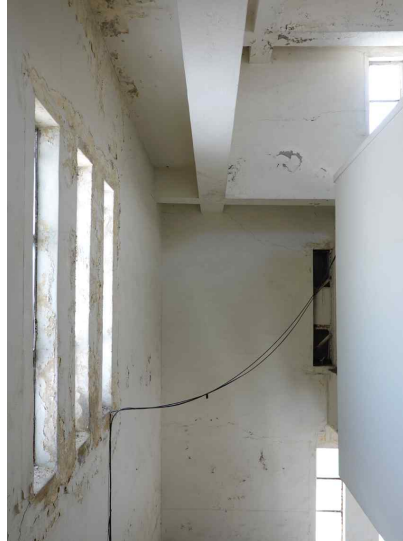
중앙탑 구조

- 중앙탑은 철근콘크리트 라멘조의 구체위에 조적조로 마감되었으며, 외부 벽돌이 교체되었음.
- 중앙탑의 구조는 다소 과장되어 처리되었음.

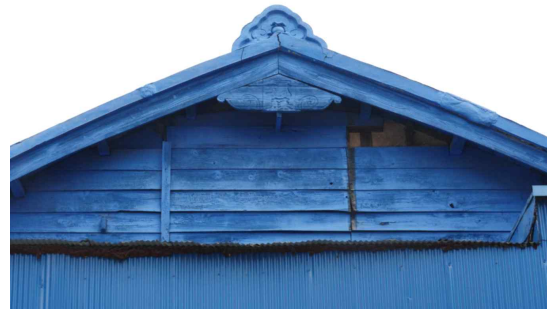
측벽 박공상세

- 건물의 외관에서 일제강점기 건축의 의장적 특징을 확인할 수 있으나, 내부는 상업시설로 사용되는 과정에서 전면적으로 변형되어, 나전칠기 기술자 양성소로 사용되던 시절이 내부 모습을 확인할 수 없음.

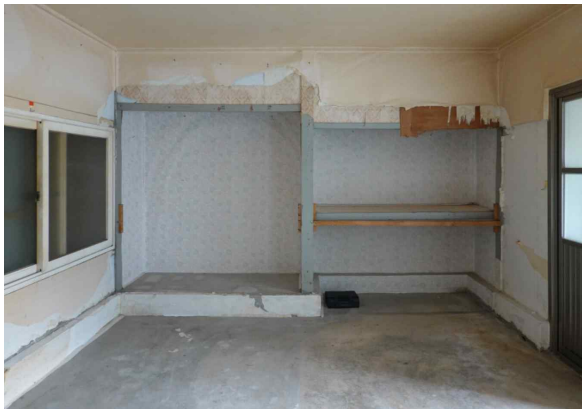
후면 부속채 2층

- 전면의 1층과 2층의 내부공간은 타 용도로 전용되면서 원 모습을 완전히 잃어버렸음.
- 후면에 위치한 부속채의 2층에는 원 모습의 일부가 남아있음.
- 노출된 천정 속에서 목구조 지붕구조의 일부가 확인됨.
- 1960년 12월 25일자 마산일보에, ‘나전칠기 기술원양성소에에서 수강생 60여명이 만든 182점의 예작품을 동교 강당에서 전시하고 있다.’는 기사가 실렸음. 이 기사에 따르면 현 건물 2층이 강당으로 사용되었다고 할 수 있음. 이 기사의 내용과 공간구조가 일치하는 지에 대한 검토가 필요함.
