2014년도 문화재위원회

제6차 건축문화재분과위원회 회의록

1. 의성 대곡사 대웅전 국가지정문화재(보물) 지정

2. 인제 봉정암 오층석탑 국가지정문화재(보물) 지정

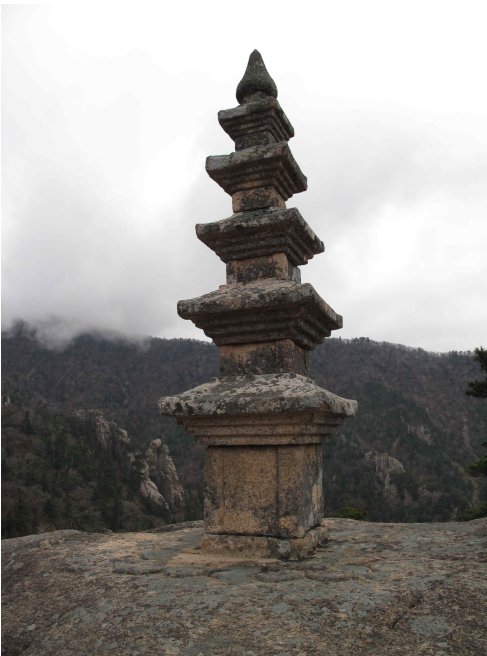
사진 1. 봉정암 오층석탑, 고려후기,
강원도 인제

봉정암 오층석탑은 설악산 소청봉 아래 해발 1244미터 높이에 위치한 봉정암의 경내에 있는 고려후기 석탑이다(사진 1). 봉정암 적멸보궁에서 산 정상 을 향해 올라가면 이르게 되는, 사방의 시계가 트인 위치에 세워져 있는 오층석탑은 자연암석을 기반으로 하고 있으며 석재는 탑 주변에서 채석되는 입자가 거친 화강암이다. 현재 석탑의 표면은 지의류와 이끼 등으로 심하게 훼손되어 있으나 탑 자체의 형태는 비교적 완전한 편이다.

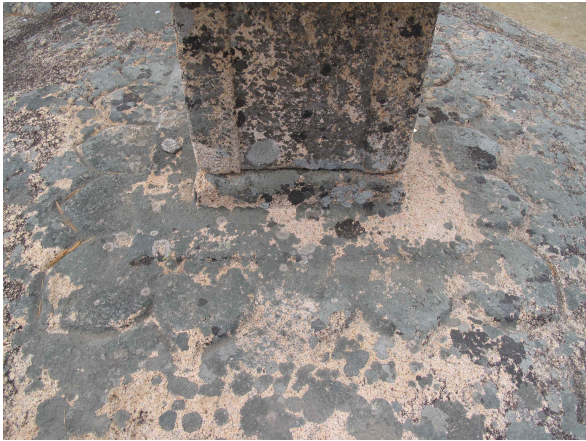
사진 2. 봉정암 오층석탑 부분

오층석탑은 넓은 암석 위에 세워져 있는데 (사진 2), 바위 윗면을 치석하여 2개의 단을 만들고 그 주변에 16개의 연잎을 돌려 기단부를 조성하였다. 현재 지의류의 침식에 의해 짙은 회색 얼룩으로 덮혀 잘 보이지 않으나, 연판 안쪽으로 또 하나의 연잎이 선각되어 복엽(複葉)으로 표현되었음을 알 수 있다. 이 위에 올려진 탑신석[몸돌]은 3층까지 모서리에 우주(隅柱, 기둥)가 모각되어 있고 탑신석

위에 올려진 두꺼운 옥개석[지붕돌]은 낙수면의 길이가 짧고 경사가 급하며 끝부분만 살짝 반전된 형태이다. 옥개석 아래로는 각 층마다 3단의 옥개받침이 두껍고 투박하게 조성되어 있으며, 옥개석의 윗면에는 탑신받침이 새겨져 있다. 상륜부는 연꽃 봉오리 혹은 보주 형태의 석재를 올려 단순하게 처리되었다.

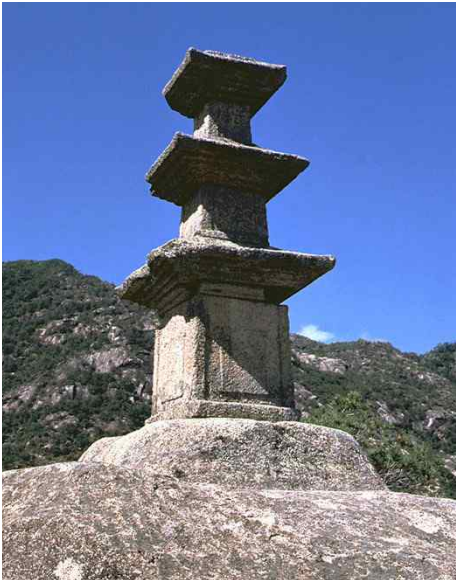
봉정암 오층석탑은 일반형 석탑의 전통을 따르고 있으나 그 구성이 단순하고 탑신의 체감율도 적은 편이어서 고려 후기 석탑의 특징을 보이고 있다. 특히, 기단을 생략하고 자연암석 위에 탑을 세우는 것은 고려시대에 유행한 것으로서 유사한 예로는 영동 영국사 망탑봉 삼층석탑(사진 3), 해남 대흥사 북미륵암 동삼층석탑, 충주 미륵대원 오층석탑 등을 꼽을 수 있다. 이 탑들이 기단 없이 자연암반을 기단으로 하여 세워진 것에 대해서는 나말여초기부터 퍼지기 시작했던 산천비보사상과 연관이 있는 것으로 생각되고 있는데, 우리민족 고유의 산악숭배, 천신신앙 등이 불교와 습합되면서 나타난 현상

사진 3. 영국사 망탑봉 삼층석탑,
고려시대, 충북 영동

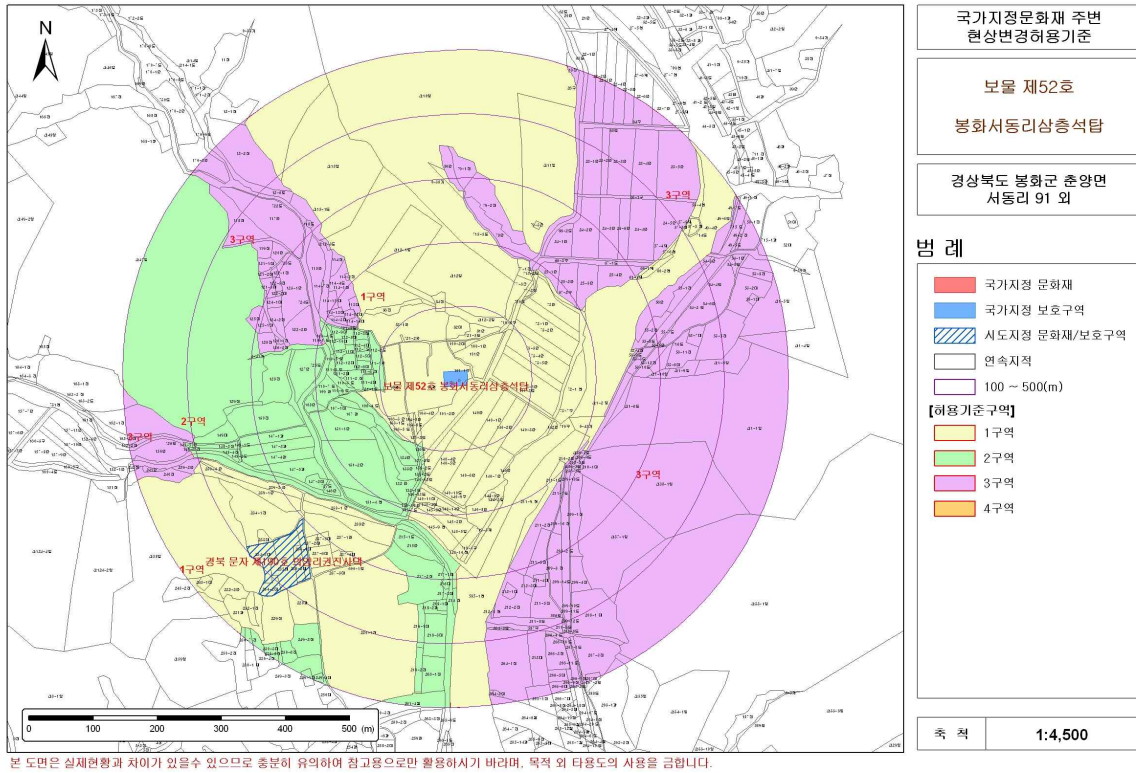
< 기 시행 지형도면 >

구 분	허 용 기 준		비 고
	평지붕	경사지붕(3:10 이상)	
제1구역	○ 원지형 보존		
제2구역	○ 최고높이 5m(1층) 이하	○ 최고높이 7.5m(1층) 이하	
제3구역	○ 국토의 계획 및 이용에 관한 법률, 건축법 등 관련 법령에 따라 처리 - 고시일을 기준으로 영향검토구역 내에서 관계법령(도시계획 또는 지방자치단체조례 등 포함)이 변경될 경우 문화재에 미치는 영향을 고려하여 현상변경허용기준을 재조정토록 함.		
공통사항	<p>○ 전체 구역에서 층수가 10층 이상 건물은 개별심의.</p> <p>○ 이하 사항은 전체 구역에 해당하되, 국토의 계획 및 이용에 관한 법률 제36조제1항제1호에 따른 도시지역 중 주거지역·상업지역·공업지역에 해당될 경우 문화재 보호구역으로부터 200m이내에 한함</p> <ul style="list-style-type: none"> - 영향검토구역 내의 기존건축물은 개·보수 가능 - 한 변의 길이 25m, 건축면적 330㎡ 초과 건물은 개별심의(단, 허용기준이 최고높이를 기준으로 평지붕 8m(2층), 경사지붕 12m(2층) 이하인 구역에 한함) - 문화재와 조화되는 명도와 채도가 낮은 색상 권장(예 : 지붕 색상 - 회색, 밤색 등). 원색 계열의 색상은 사용제한. 재질은 빛이 반사되지 않는 재료 권장. - 위험물 저장 및 처리시설, 분뇨 및 쓰레기 처리시설, 도축장, 고물상, 폐기물처리시설 등 이와 유사한 시설은 개별심의. - 경사지를 성·절토하거나 평지를 성토하여 높이 3m이상의 범면, 석축, 옹벽이 발생하는 경우는 개별심의.(지하층의 절토는 제외, 지반선의 높이산정 기준은 건축법에 따름) - 건축물 최고높이는 옥탑, 계단탑, 승강기탑, 망루, 장식탑 등 기타 이와 유사한 것을 포함. - 고시된 허용기준의 범위를 초과하여 행하여지는 건설공사는 개별심의 - 도로, 교량 등 이와 유사한 시설물의 신설 및 확장은 개별심의

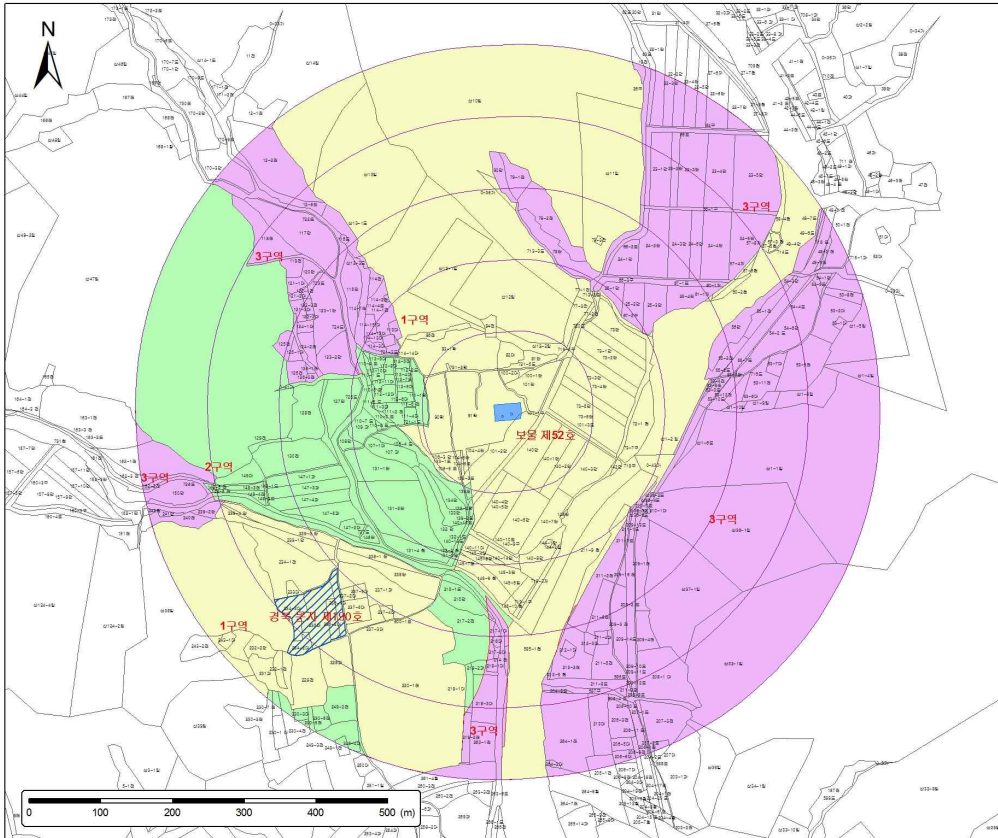
< 자문의견 반영 지형도면 >

국가지정문화재 주변 현상변경허용기준	
보물 제52호 봉화 서동리 동·서 삼층석탑	
경상북도 봉화군 춘양면 서동리 91 외	
범례	
	국가지정 문화재
	국가지정 보호구역
	시도지정 문화재/보호구역
	연속지적
	100 ~ 500(m)
[허용기준구역]	
	1구역
	2구역
	3구역
축척	1:4,500
