2015년도 문화재위원회

제2차 건축문화재분과위원회 회의록

1. 경주 남산 창림사지 삼층석탑 국가지정문화재(보물) 지정

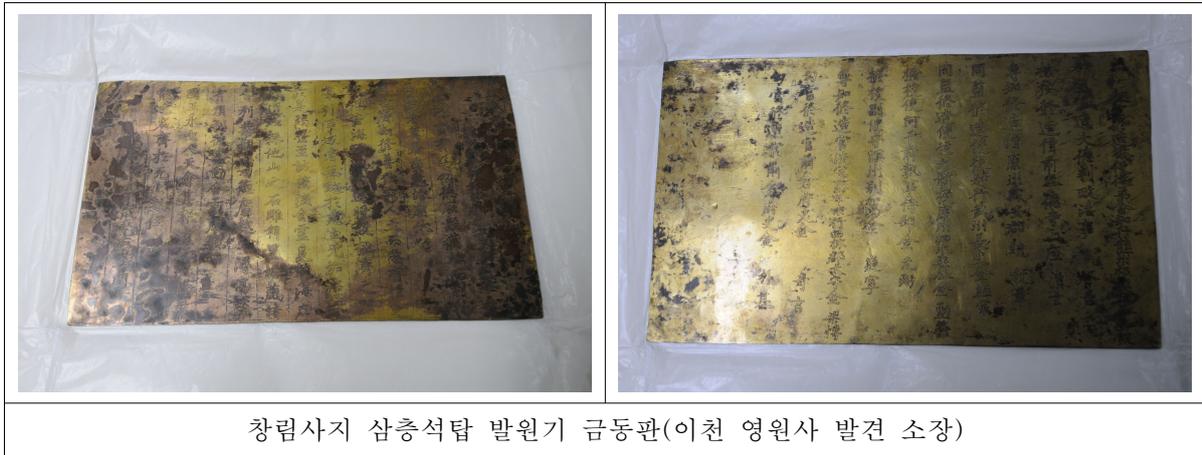
창림사지 삼층석탑 발원기 금동판(이천 영원사 발견 소장)

현재 어느 석탑인지는 모르지만 창림사지와 그 인근에 있었던 사지, 즉 창림사지의 것으로 불릴만한 석탑에서 855년에 제작된 「無垢淨塔願記」가 조선후기에 발견되었다. 이에 대해서 일찍이 秋史 金正喜(1786-1856년)가 자세한 설명을 하기도 했다. 당시 김정희는 서체의 아름다움에 탄복하고 찬사를 보내기도 했다. 최근 경기도 이천 영원사에서 경주 창림사지에 건립되어 있었던 석탑의 발원기인 금동판이 발견되기도 했다. 이것은 조선후기 김정희가 보았던 것 중에 하나이다. 그런데 855년 제작된 「無垢淨塔願記」가 현재 창림사지 능선 상에 위치하고 있는 삼층석탑에 안치되었던 것인가 하는 부분은 확실하지 않은 것으로 밝혀졌다. 따라서 창림사지 삼층석탑이 855년에 건립되었다는 것은 검토의 여지가 있을 뿐만 아니라 양식적으로도 잘 어울리지 않는 측면이 있다. 이에 대해서는 이미 일본인 연구자를 비롯하여 윤경렬, 신용철 등이 의문을 제기

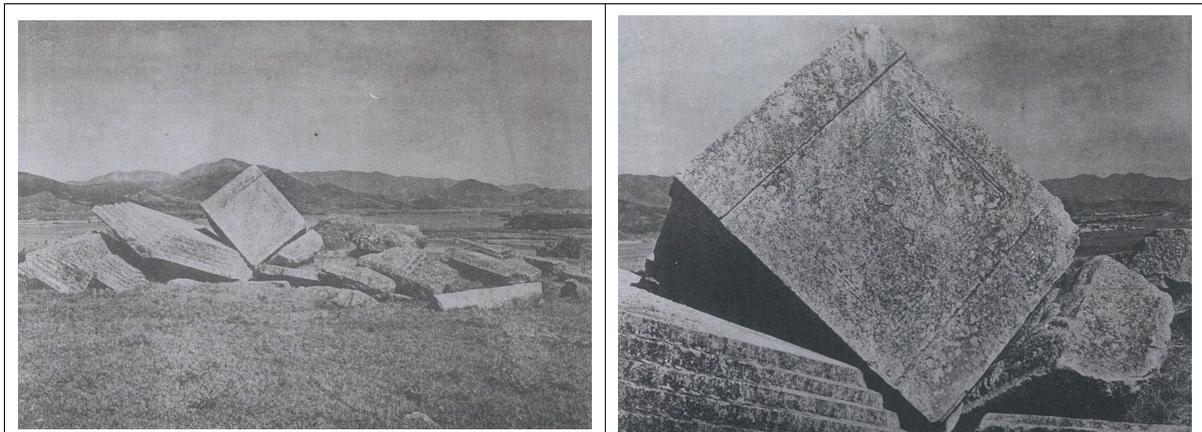
도괴된 창림사지 삼층석탑(1943년, 『慶州南山の佛蹟』)

창림사지 삼층석탑은 어느 시기인지는 알 수 없지만 파괴된 상태로 방치되어 있었다. 그리고 1976년 결실된 부재를 보강하여 복원하였다. 현재 기단부의 상당 부재들이 새로운 부재들로 보강되었으며, 탑신부에서는 2층과 3층 탑신석이 새롭게 치석 보강되었음을 알 수 있다. 창림사지 삼층석탑은 원래는 신라 전형 석탑의 양식으로 건립되어 크게 기단부-탑신부-상륜부로 구성되었음을 것인데, 현재 상륜부는 남아있지 않다.

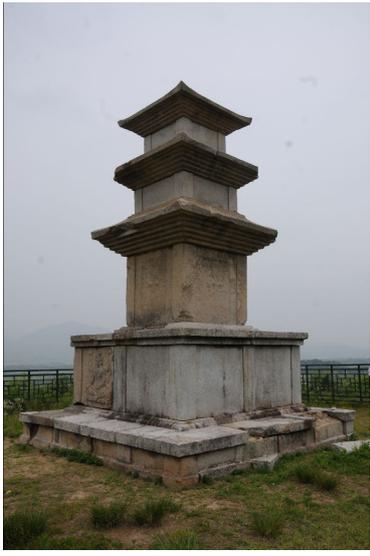
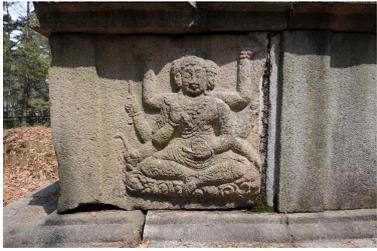
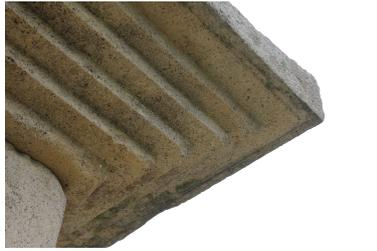
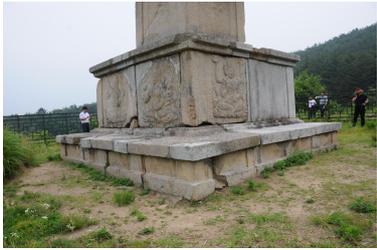
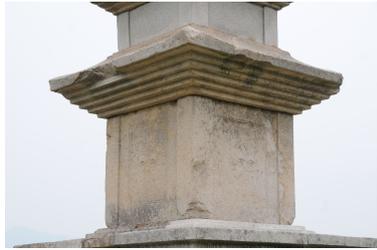
전경	아수라상	1층 옥개석 받침부

기단부	1층 탑신부

기단부는 2층으로 하층기단은 각 면에 3개의 탕주와 2개의 우주를 배치하였으며, 상부에 높직한 갑석을 올렸다. 하대갑석 상면은 외곽으로 나가면서 완만한 경사를 이루도록 치석되었다. 그리고 하대갑석 상부에는 호각형의 2단 괴임이 마련되어 상층기단을 받치도록 했다. 상층기단은 면석을 높게 마련하여 상승감을 주었으며, 각 면에 1개의 탕주와 2개의 우주를 배치하였다. 그리고 면석부에는 각 면 2구씩 팔부중상을 조각하였는데, 이 중에서 현재 4구는 결실되고, 남면 1구, 서면 2구, 북면 1구 등이 남아있다. 남면 1구는 阿修羅像임을 알 수 있다. 상대갑석은 하부에 상당히 높게 처리된 부연을 마련하였으며, 그 위에 갑석을 높게 마련하였다. 상대갑석의 상면은 낙수를 고려하여 완만한 경사를 이루도록 치석하였으며, 그 위에는 1층 탑신석을 받치기 위하여 각형 2단의 탑신괴임을 마련하였다.

탑신부는 3층으로 구성되어 있는데, 2층과 3층은 옥개석만 원래의 것이고 탑신석은 새롭게 보강된 부재이다. 또한 1층 탑신부는 이 석탑의 치석 수법을 가장 잘 보여주고 있는 부분이기도 하다. 1층 탑신석은 원형 고리가 달린 문비가 표현되었는데, 2분합문으로 한가운데 세로로 음각선을 두어 구분하였다. 탑신석 좌우에 배치된 우주는 면석부와 분명하게 구분되도록 모각 정도를 높게 치석했다. 1층 탑신석은 부분적으로 파손되기는 했지만 현재 결실된 2층과 3층 탑신석의 원형을 추정하는데 유용한 자료가 되고 있다. 옥개석은 하부에 5단의 옥개받침을 같은 높이로 정교하게 치석하였는데, 상부로 올라가면서도 일정한 너비로 구분되도록 했다. 처마부에는 일정한 너비로 비교적 넓은 음각부를 두어 낙수홈을 마련했다. 처마부는 전체적으로 수평을 이루고 있다. 처마부는 상부로 올라가면서 살짝 외반되도록 치석하였으며, 합각부는 마루부 끝에서 반

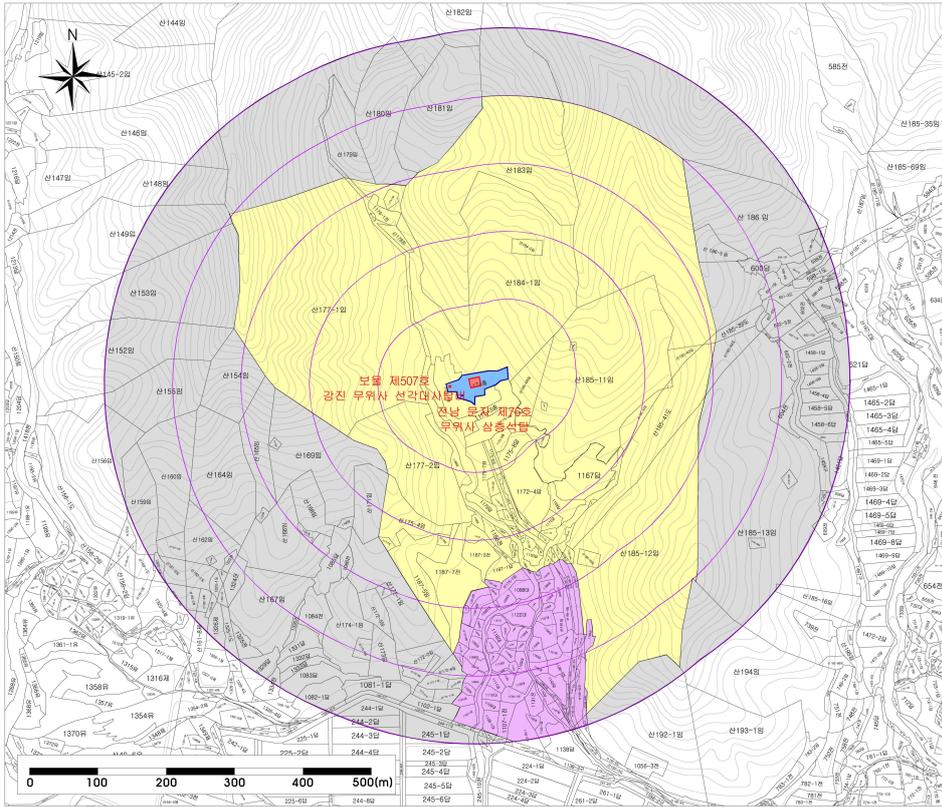
1. 국보 제13호 「강진 무위사 극락보전」, 보물 제507호 「강진 무위사 선각대사탑비」

구분	현상변경 허용기준	
	평지붕	경사지붕(10:3 이상)
제1구역	○ 원지형 보존	
제2구역	○ 건축물 최고높이 8m 이하	○ 건축물 최고높이 12m 이하
제3구역	○ 강진군 도시계획조례 등 관련법률에 따라 처리	
공통사항	<ul style="list-style-type: none"> ○ 영향검토구역 내의 기존 건축물은 개·보수 가능. ○ 전체 구역에서 층수가 10층 이상 건물은 개별심의. ○ 문화재 보호구역으로부터 200m 이내 지역에서 한 변의 길이 25m, 건축면적 330㎡ 초과 건물은 개별심의(단, 허용기준이 최고높이를 기준으로 평지붕 8m(2층), 경사지붕 12m(2층) 이하인 구역에 한함) ○ 문화재와 조화되는 명도와 채도가 낮은 색상 권장(예 : 지붕 색상 - 회색, 밤색 등). 원색 계열의 색상은 사용 제한. 재질은 빛이 반사되지 않는 재료 권장. ○ 위험물 저장 및 처리시설, 분뇨 및 쓰레기 처리시설, 도축장, 고물상, 폐기물처리시설 등 이와 유사한 시설은 개별심의. ○ 경사지를 성·절토하거나 평지를 성토하여 높이 3m 이상의 법면, 석축, 옹벽이 발생하는 경우는 개별심의.(지하층의 절토는 제외, 지반선의 높이산정 기준은 건축법에 따름) ○ 건축물 최고 높이는 옥탑, 계단탑, 승강기탑, 망루, 장식탑 등 기타 이와 유사한 것을 포함. ○ 고시된 허용기준의 범위를 초과하여 행하여지는 건설공사는 개별심의 ○ 도로, 교량 등 이와 유사한 시설물의 신설 및 확장은 개별심의

국가지정문화재 주변
현상변경허용기준안
(조형안)

국보 제13호
강진 무위사 극락보전
보물 제507호
강진 무위사 선각대사탑비

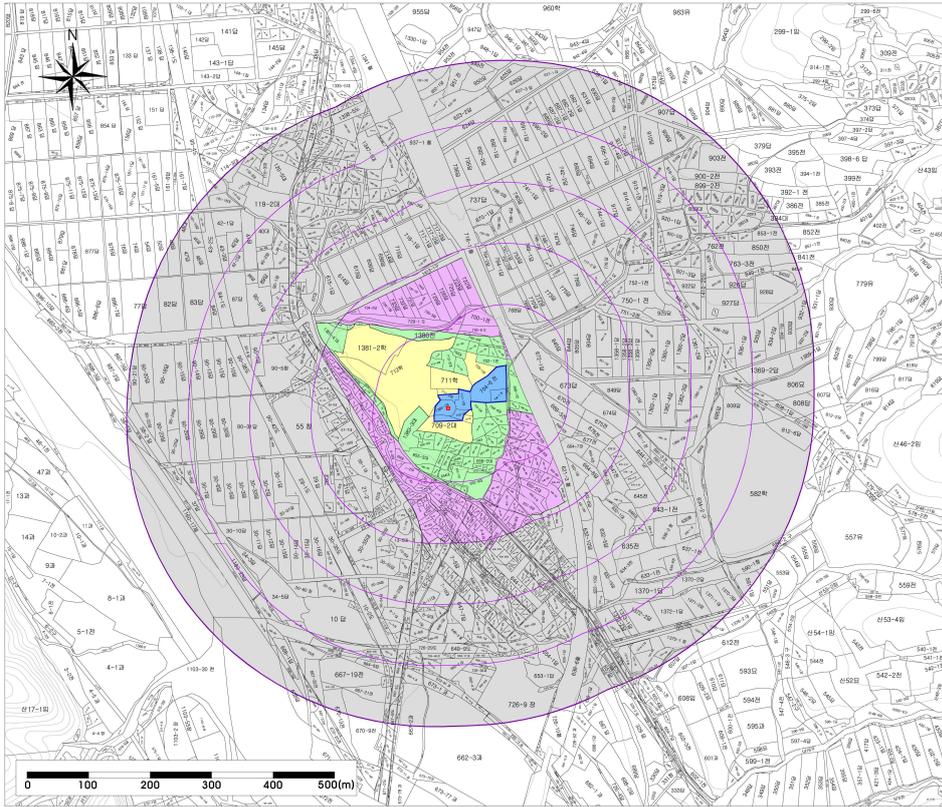
2. 국보 제77호 「의성 탑리리 오층석탑」

구분	현상변경 허용기준	
	평지붕	경사지붕(10:3 이상)
제1구역	○ 원지형 보존	
제2구역	○ 건축물 최고높이 5m 이하	○ 건축물 최고높이 7.5m 이하
	○ 단, 매장문화재 표본조사를 선행하여 매장유구의 존재 확인 후 건축행위 여부를 결정함.	
제3구역	○ 건축물 최고높이 8m 이하	○ 건축물 최고높이 12m 이하
제4구역	○ 의성군 도시계획조례 등 관련법률에 따라 처리	
공통사항	<ul style="list-style-type: none"> ○ 영향검토구역 내의 기존 건축물은 개·보수 가능. ○ 전체 구역에서 층수가 10층 이상 건물은 개별심의. ○ 문화재 보호구역으로부터 200m 이내 지역에서 한 변의 길이 25m, 건축면적 330㎡ 초과 건물은 개별심의(단, 허용기준이 최고높이를 기준으로 평지붕 8m(2층), 경사지붕 12m(2층) 이하인 구역에 한함) ○ 문화재와 조화되는 명도와 채도가 낮은 색상 권장(예 : 지붕 색상 - 회색, 밤색 등). 원색 계열의 색상은 사용 제한. 재질은 빛이 반사되지 않는 재료 권장. ○ 위험물 저장 및 처리시설, 분뇨 및 쓰레기 처리시설, 도축장, 고물상, 폐기물처리시설 등 이와 유사한 시설은 개별심의. ○ 경사지를 성·절토하거나 평지를 성토하여 높이 3m 이상의 법면, 석축, 옹벽이 발생하는 경우는 개별심의.(지하층의 절토는 제외, 지반선의 높이산정 기준은 건축법에 따름) ○ 건축물 최고 높이는 옥탑, 계단탑, 승강기탑, 망루, 장식탑 등 기타 이와 유사한 것을 포함. ○ 고시된 허용기준의 범위를 초과하여 행하여지는 건설공사는 개별심의 ○ 도로, 교량 등 이와 유사한 시설물의 신설 및 확장은 개별심의

국가지정문화재 주변
현상변경허용기준안
(조형안)

국보 제77호
의성 탑리리 오층석탑

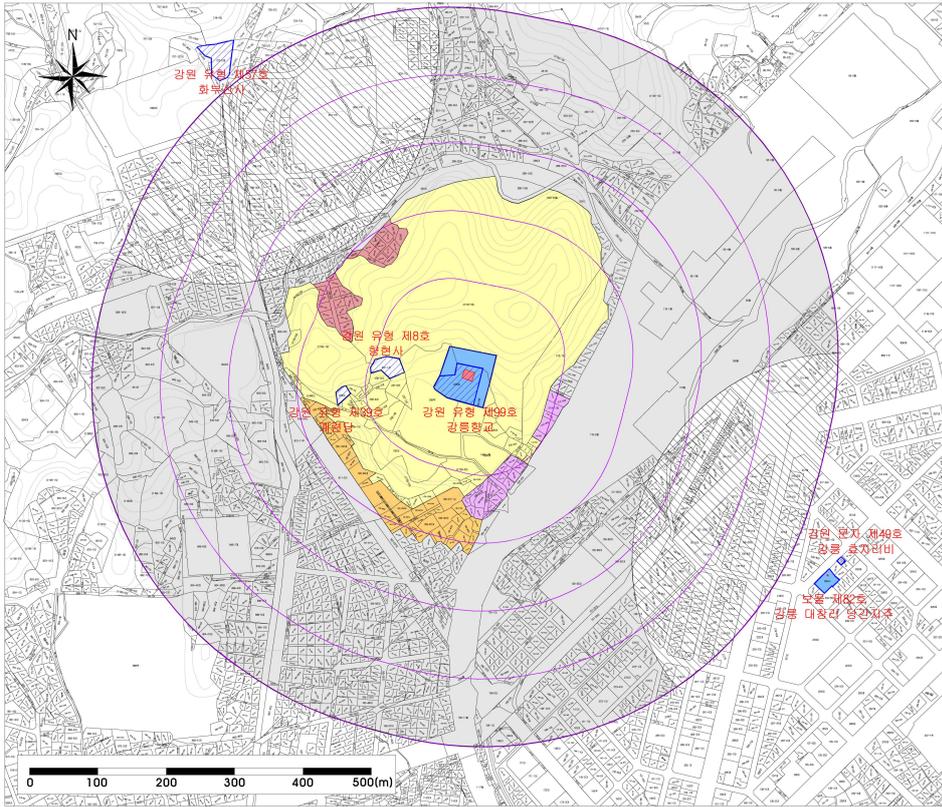
3. 보물 제214호 「강릉향교 대성전」

구분	현상변경 허용기준	
	평지붕	경사지붕(10:3 이상)
제1구역	○ 원지형 보존	
제2구역	○ 건축물 최고높이 14m 이하	○ 건축물 최고높이 18m 이하
제3구역	○ 건축물 최고높이 17m 이하	○ 건축물 최고높이 21m 이하
제4구역	○ 건축물 최고높이 23m 이하	○ 건축물 최고높이 27m 이하
제5구역	○ 강릉시 도시계획조례 등 관련법률에 따라 처리	
제6구역	○ 시도지정문화재(유형문화재 제57호 화부산사, 문화재자료 제49호 강릉 효자리비) 현상변경 허용기준 준용	
공통사항	<ul style="list-style-type: none"> ○ 영향검토구역 내의 기존 건축물은 개·보수 가능. ○ 전체 구역에서 층수가 10층 이상 건물은 개별심의. ○ 문화재 보호구역으로부터 200m 이내 지역에서 한 변의 길이 25m, 건축면적 330㎡ 초과 건물은 개별심의(단, 허용기준이 최고높이를 기준으로 평지붕 8m(2층), 경사지붕 12m(2층) 이하인 구역에 한함) ○ 문화재와 조화되는 명도와 채도가 낮은 색상 권장(예 : 지붕 색상 - 회색, 밤색 등). 원색 계열의 색상은 사용 제한. 재질은 빛이 반사되지 않는 재료 권장. ○ 위험물 저장 및 처리시설, 분뇨 및 쓰레기 처리시설, 도축장, 고물상, 폐기물처리시설 등 이와 유사한 시설은 개별심의. ○ 경사지를 성·절토하거나 평지를 성토하여 높이 3m 이상의 범면, 석축, 옹벽이 발생하는 경우는 개별심의.(지하층의 절토는 제외, 지반선의 높이산정 기준은 건축법에 따름) ○ 건축물 최고 높이는 옥탑, 계단탑, 승강기탑, 망루, 장식탑 등 기타 이와 유사한 것을 포함. ○ 고시된 허용기준의 범위를 초과하여 행하여지는 건설공사는 개별심의 ○ 도로, 교량 등 이와 유사한 시설물의 신설 및 확장은 개별심의

국가지정문화재 주변
현상변경허용기준안
(초안)

보물 제214호
강릉향교 대성전

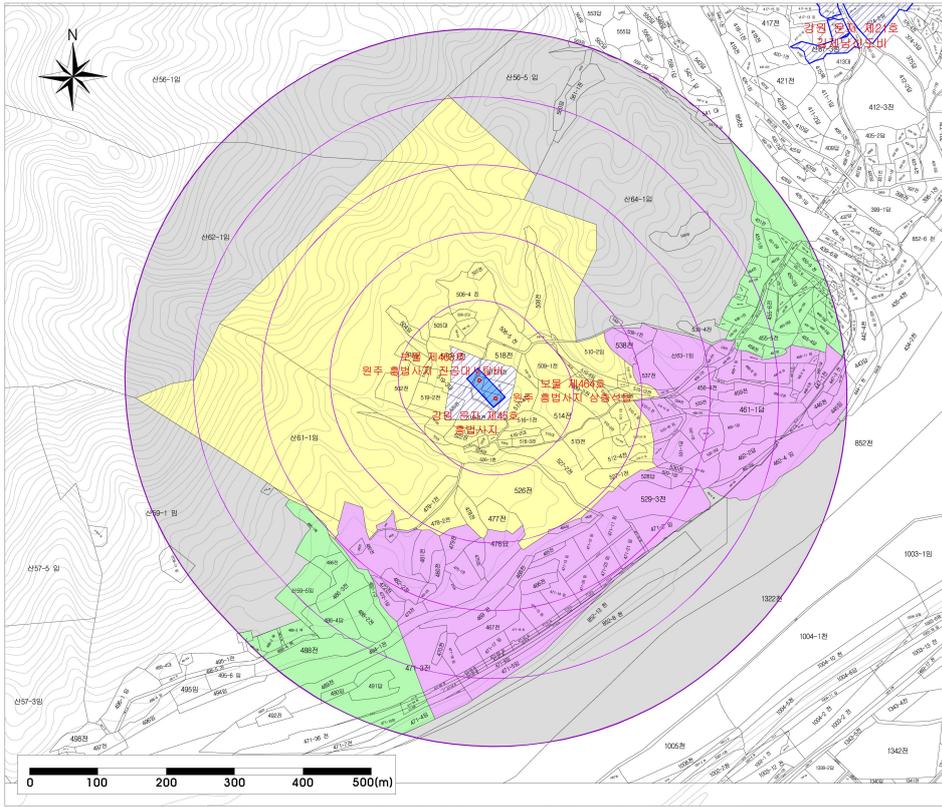
4. 보물 제463호 「원주 흥법사지 진공대사탑비」, 보물 제464호 「원주 흥법사지 삼층석탑」

구분	현상변경 허용기준		비고
	평지붕	경사지붕(10:3 이상)	
제1구역	○ 원지형 보존		
제2구역	-	○ 건축물 최고높이 7.5m 이하 (농업인 주택에 한함)	○ 터파기 시 관계자 입회하여 매장유구 존재 확인 후 건축행위 여부를 결정함.
제3구역	○ 건축물 최고높이 8m 이하	○ 건축물 최고높이 12m 이하	
제4구역	○ 원주시 도시계획조례 등 관련법률에 따라 처리		
공통사항	<ul style="list-style-type: none"> ○ 영향검토구역 내의 기존 건축물은 개·보수 가능. ○ 전체 구역에서 층수가 10층 이상 건물은 개별심의. ○ 문화재 보호구역으로부터 200m 이내 지역에서 한 변의 길이 25m, 건축면적 330㎡ 초과 건물은 개별심의(단, 허용기준이 최고높이를 기준으로 평지붕 8m(2층), 경사지붕 12m(2층) 이하인 구역에 한함) ○ 문화재와 조화되는 명도와 채도가 낮은 색상 권장(예 : 지붕 색상 - 회색, 밤색 등). 원색 계열의 색상은 사용 제한. 재질은 빛이 반사되지 않는 재료 권장. ○ 위험물 저장 및 처리시설, 분뇨 및 쓰레기 처리시설, 도축장, 고물상, 폐기물처리시설 등 이와 유사한 시설은 개별심의. ○ 경사지를 성·절토하거나 평지를 성토하여 높이 3m 이상의 법면, 석축, 옹벽이 발생하는 경우는 개별심의.(지하층의 절토는 제외, 지반선의 높이산정 기준은 건축법에 따름) ○ 건축물 최고 높이는 옥탑, 계단탑, 승강기탑, 망루, 장식탑 등 기타 이와 유사한 것을 포함. ○ 고시된 허용기준의 범위를 초과하여 행하여지는 건설공사는 개별심의 ○ 도로, 교량 등 이와 유사한 시설물의 신설 및 확장은 개별심의

국가지정문화재 주변
현상변경 허용기준
(별첨안)

보물 제463호
원주 흥법사지 진공대사탑비
보물 제464호
원주 흥법사지 삼층석탑

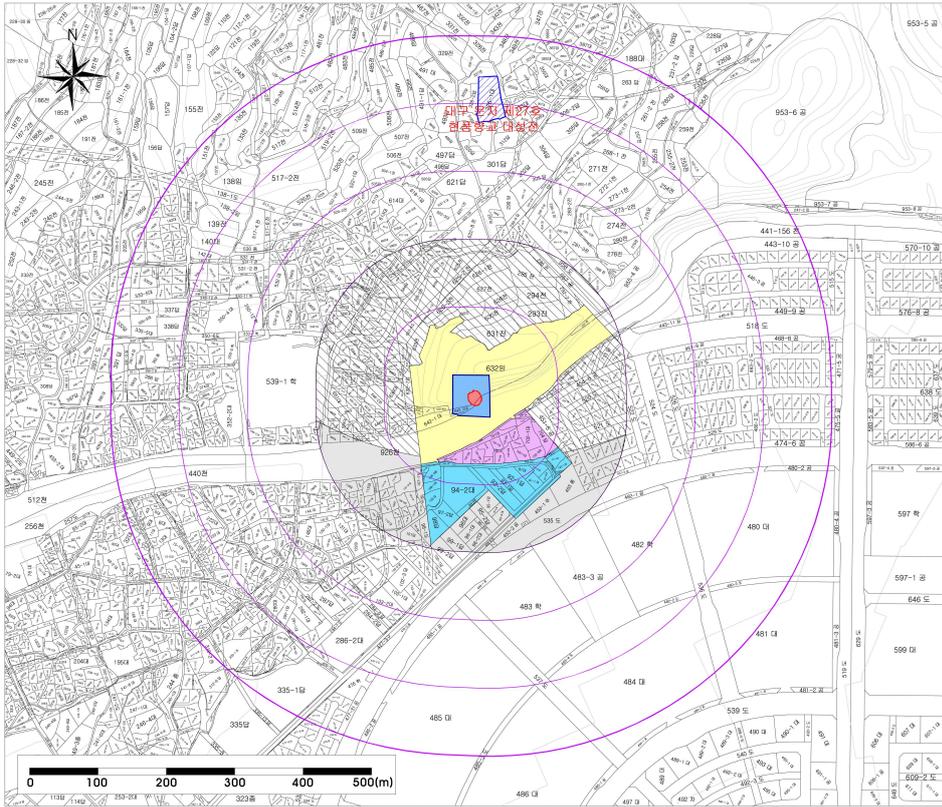
5. 보물 제673호 「달성 현풍 석빙고」

구분	현상변경 허용기준	
	평지붕	경사지붕(10:3 이상)
제1구역	○ 원지형 보존	
제2구역	○ 건축물 최고높이 8m 이하	○ 건축물 최고높이 12m 이하
제3구역	○ 건축물 최고높이 14m 이하	○ 건축물 최고높이 18m 이하
제4구역	○ 달성군 도시계획조례 등 관련법률에 따라 처리	
제5구역	○ 시도지정문화재(문화재자료 제27호 현풍향교 대성전) 현상변경 허용기준 준용	
공통사항	<ul style="list-style-type: none"> ○ 영향검토구역 내의 기존 건축물은 개·보수 가능. ○ 전체 구역에서 층수가 10층 이상 건물은 개별심의. ○ 문화재 보호구역으로부터 200m 이내 지역에서 한 변의 길이 25m, 건축면적 330㎡ 초과 건물은 개별심의(단, 허용기준이 최고높이를 기준으로 평지붕 8m(2층), 경사지붕 12m(2층) 이하인 구역에 한함) ○ 문화재와 조화되는 명도와 채도가 낮은 색상 권장(예 : 지붕 색상 - 회색, 밤색 등). 원색 계열의 색상은 사용 제한. 재질은 빛이 반사되지 않는 재료 권장. ○ 위험물 저장 및 처리시설, 분뇨 및 쓰레기 처리시설, 도축장, 고물상, 폐기물처리시설 등 이와 유사한 시설은 개별심의. ○ 경사지를 성·절토하거나 평지를 성토하여 높이 3m 이상의 법면, 석축, 옹벽이 발생하는 경우는 개별심의.(지하층의 절토는 제외, 지반선의 높이산정 기준은 건축법에 따름) ○ 건축물 최고 높이는 옥탑, 계단탑, 승강기탑, 망루, 장식탑 등 기타 이와 유사한 것을 포함. ○ 고시된 허용기준의 범위를 초과하여 행하여지는 건설공사는 개별심의 ○ 도로, 교량 등 이와 유사한 시설물의 신설 및 확장은 개별심의

국가지정문화재 주변
현상변경허용기준안
(조현안)

보물 제673호
달성 현종 석빙고

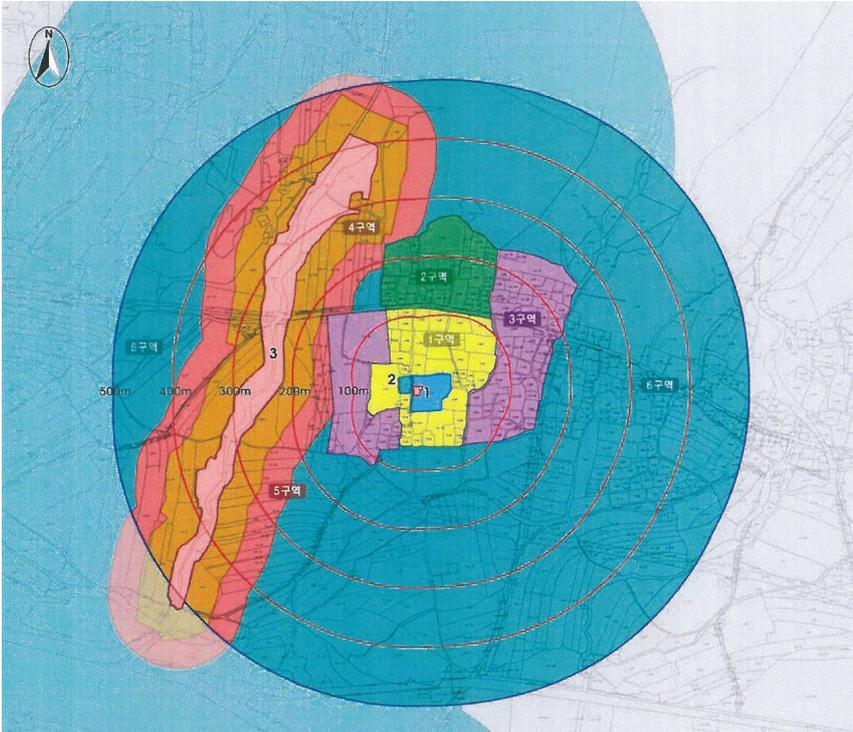
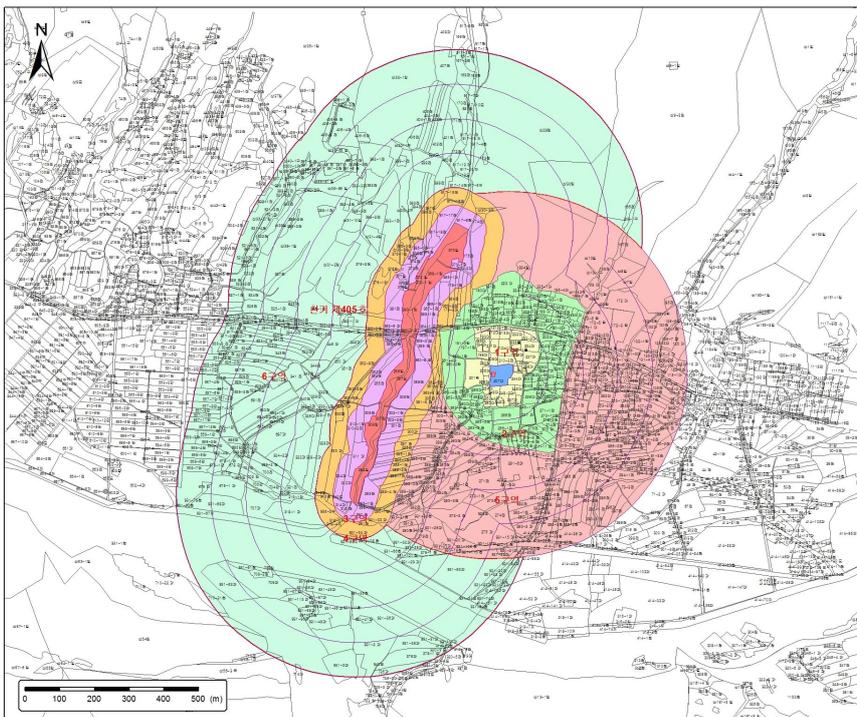
☐ 보물 제1825호 “의성 만취당” 주변 현상변경허용기준 도면

국가지정문화재 주변 현상변경허용기준	
보물 제1825호 의성 만취당 천연기념물 제405호 의성 사촌리 가로숲	
경상북도 의성군 점곡면 사촌리 207	
범 례	
	국가지정 문화재
	국가지정 보호구역
	시도지정 문화재/보호구역
	연속지적
	100 ~ 500(m)
[허용기준구역]	
	1구역
	2구역
	3구역
	4구역
	5구역
	6구역
축 적	1:8,000

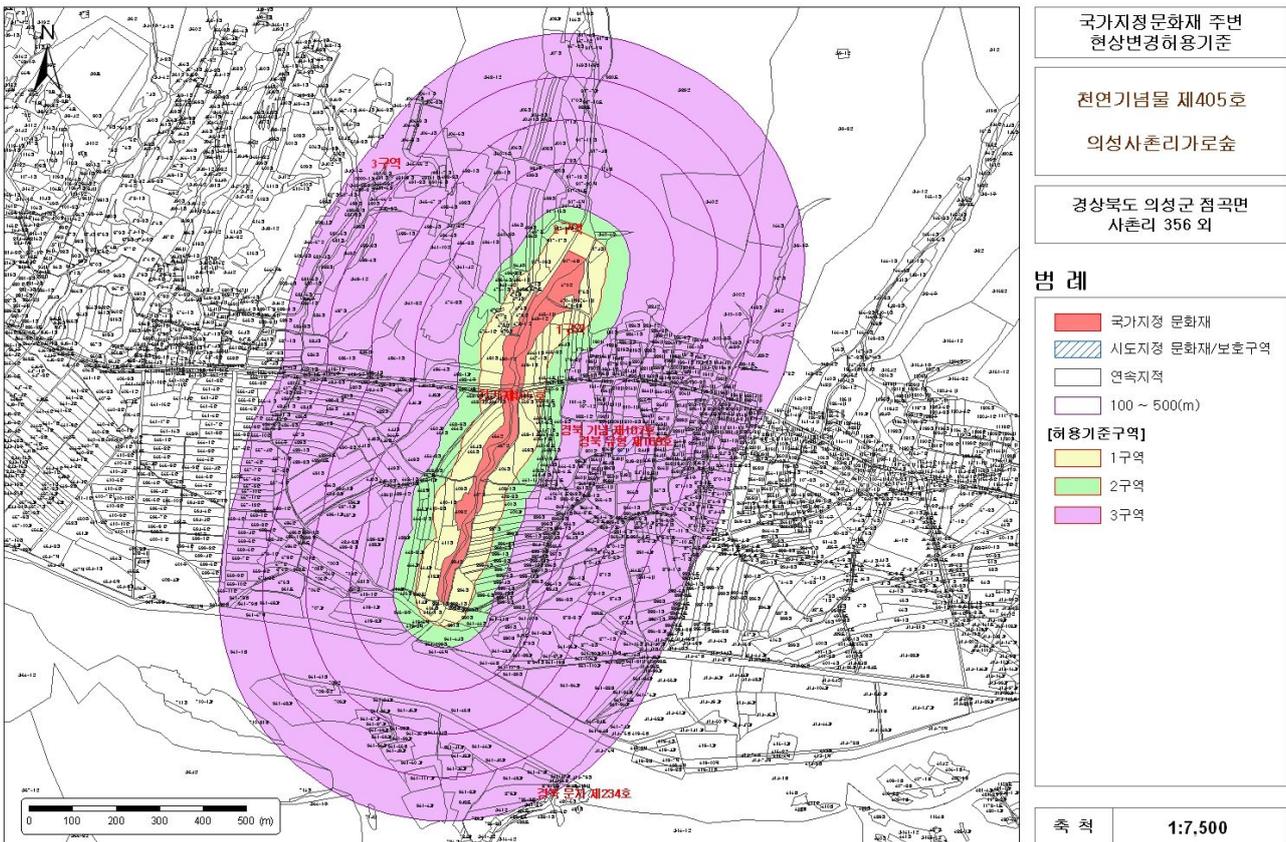
☐ 참고 : 천연기념물 제405호 “의성 사촌리 가로숲” 주변 현상변경허용기준

구 분	허용기준		비 고
	평지붕	경사지붕(3:10이상)	
제1구역	○ 건축물 최고높이 5m 이하 (1층 이하)	○ 건축물 최고높이 7.5m 이하 (1층 이하)	
제2구역	○ 건축물 최고높이 11m 이하 (3층 이하)	○ 건축물 최고높이 15m 이하 (3층 이하)	
제3구역	○ 의성군 도시계획 조례 등 관련 법률에 따라 처리		
공통 사항	○ 건축물 최고높이는 옥탑, 계단탑, 승강기탑, 망루, 장식탑 등 기타 이와 유사한 것을 포함한 높이로 한다.

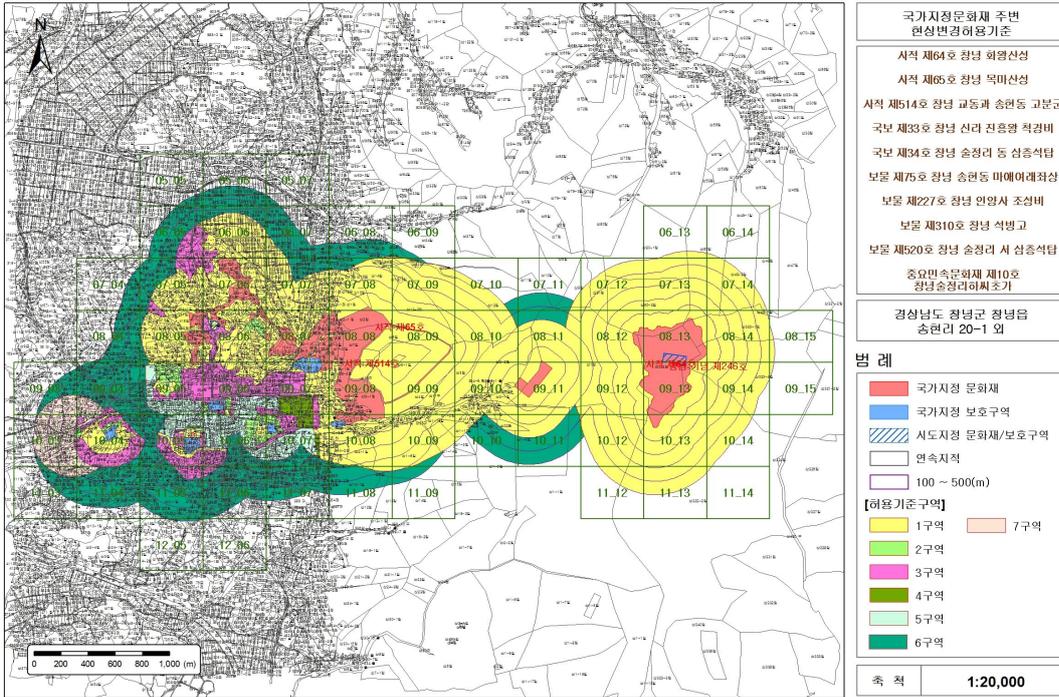
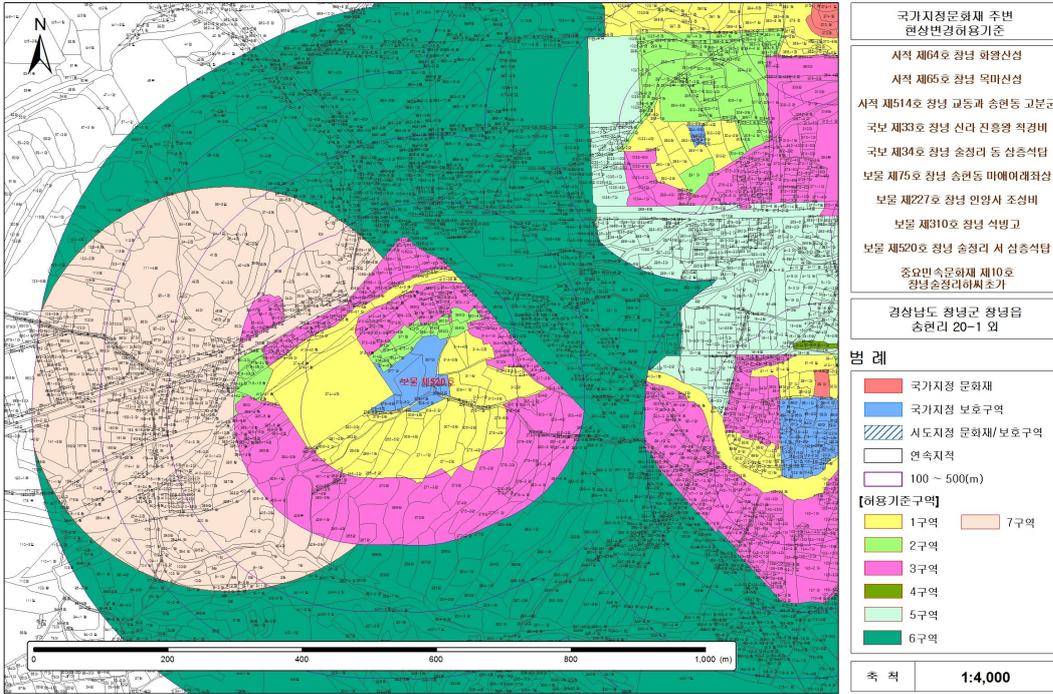
구분	현상변경 허용기준		비고
	평지붕	경사지붕(10:3 이상)	
제1구역	○ 원지형 보존		
제2구역	○ 건축물 최고높이 5m 이하	○ 건축물 최고높이 7.5m 이하	
제3구역	○ 건축물 최고높이 8m 이하	○ 건축물 최고높이 11m 이하	
제4구역	○ 건축물 최고높이 11m 이하	○ 건축물 최고높이 14m 이하	
제5구역	○ 건축물 최고높이 14m 이하	○ 건축물 최고높이 17m 이하	
제6구역	○ 창녕군 도시계획조례 및 관련 법률에 따라 처리		
제7구역	○ 경상남도 문화재자료 제17호 직조리 당간지주 허용기준에 따름		
공통 사항	<ul style="list-style-type: none"> ○ 기존 건축물 및 시설물은 기존 범위 내에서 개·재축을 허용함. ○ 건축물 최고높이는 옥탑, 계단탑, 승강기탑, 망루 등 기타 이와 유사한 것을 포함한 높이로 함. ○ 건축물 및 시설물의 설치를 위한 터파기 시에는 관계 전문가 입회하에 실시하여 매장문화재의 존재를 확인한 후 설치여부를 결정함. 단, 관계전문가의 입회조사가 불필요하다고 판단되는 지역은 제외함. ○ 전체구역에서 층수가 10층 이상 건물은 개별심의를 득함. ○ 문화재와 조화되는 명도와 채도가 낮은 색상 권장(예 : 지붕-회색, 밤색), 원색 계열의 색상은 사용제한. 재질은 빛이 반사되지 않는 재료 권장. ○ 위험물 저장 및 처리시설, 분뇨 및 쓰레기 처리시설, 도축장, 고물상, 폐기물 처리시설 등 이와 유사한 시설은 개별심의를 득함. ○ 도시계획조례 변경 시 문화재위원회의 심의를 거칠 것.

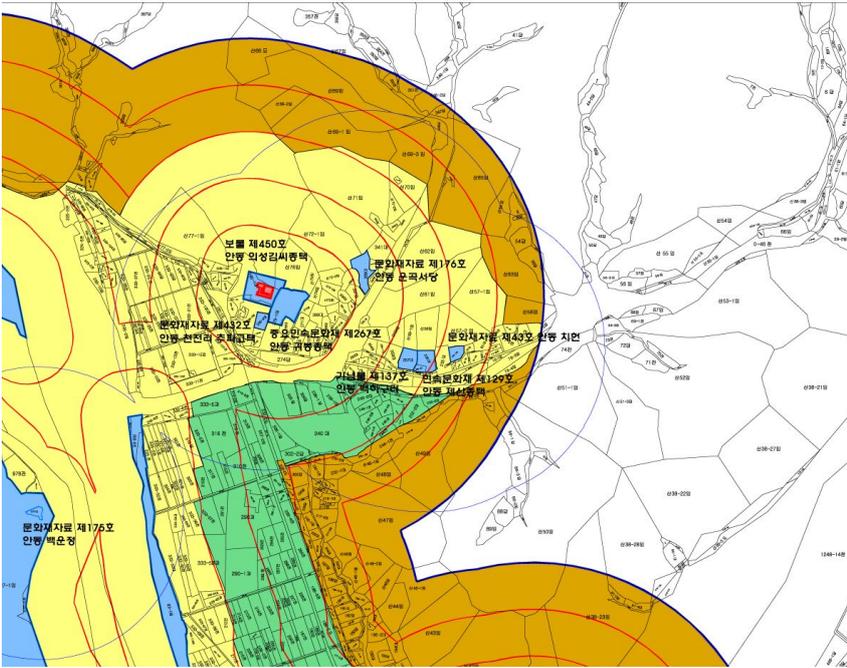
【 변 경 】 (보물 부분 확대)

현상변경 허용기준안 (현지조사 조정안)

구분	허용기준		비고
	평지형	경사지형(3:10 이상)	
1구역	○ 원지형 보존 - 기존 건축물 규모 내 계획, 보수 허용		
2구역	-	○ 최고높이 7.5m 이하	
3구역	○ 최고높이 5.0m 이하	○ 최고높이 7.5m 이하	
4구역	○ 국정의 계획 및 이용에 관한 법률, 건축법 등 관련 법령에 따라 처리 ○ 고시(실용) 기준으로 평양문화지구 내에서 관계법령(도시계획 또는 지방자치단체 조례 등 포함)이 변경될 경우 문화재에 미치는 영향을 고려하여 현상변경허용기준을 재조정토록 함.
