2024년 도 문화재위원회

**제2차 건축문화재분과위원회 회의록**

### 1. 홍천 수타사 대적광전 국가지정문화재(보물) 지정

## 국가지정문화재 등의 지정조사보고서

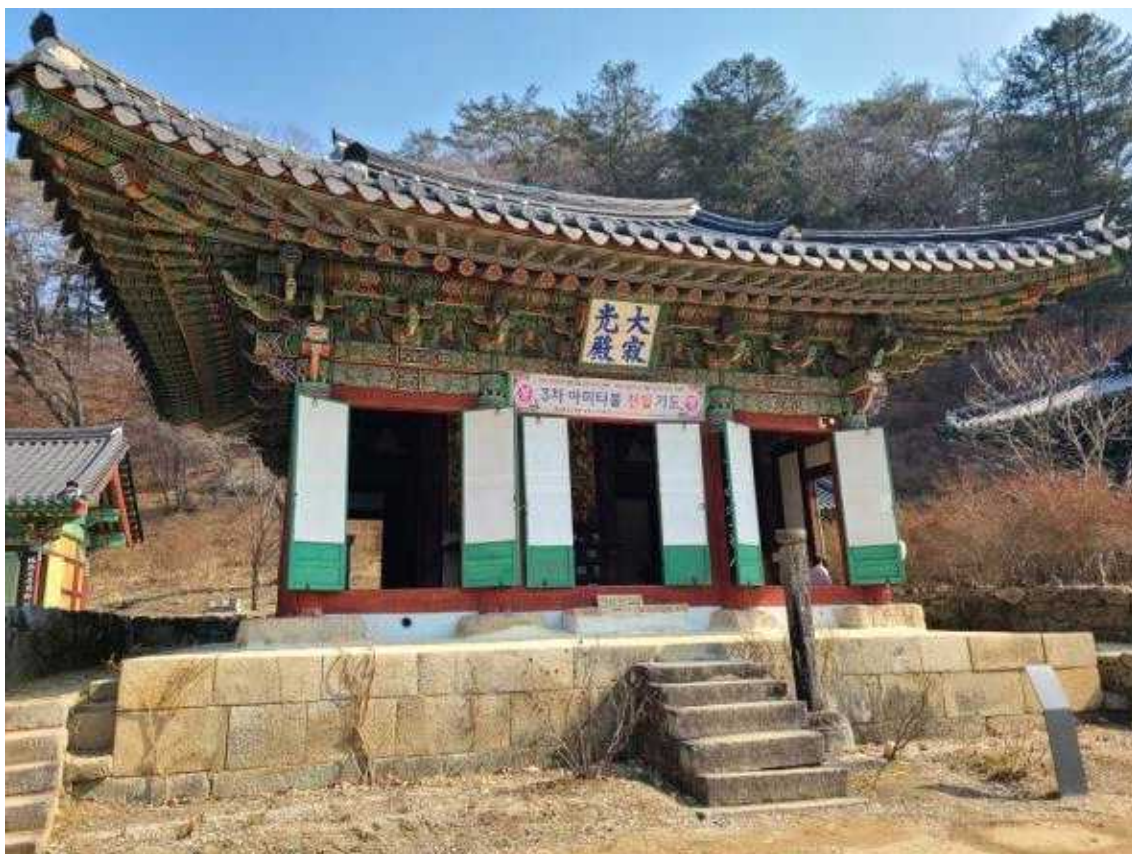
그림 6 수타사 대적광전 (2023.2.23. 촬영)

수타사 대적광전은 비로자나불을 모시는 수타사의 주불전으로서, 사찰의 중심축 선상 중앙에 있는 너른 마당을 앞에 두고 3단의 가공석 기단 위에 있다. 정면 3칸, 측면 3칸의 다포계 단층 팔작집으로, 일반적인 사찰의 주불전으로서는 작은 규모이고, 공포의 짜임과 배열도 주불전으로서는 작고 간소한 구성을 가지고 있으나, 사찰 내에서의 위치와 건축적 완성도에 있어서는 높은 격식을 유지하고 있다.

기단은 지형의 경사를 이용하여, 전면이 높고 후면이 낮은 경사지형 기단으로 만들었는데, 전면에는 폭이 넓고 높이가 낮은 지대석을 한 단 깔고 그 위에 평탄하게 가공한 기단석을 2층으로 줄을 맞추어 쌓았다. 측면과 후면엔 최상단의 기단석만 노출되어 있다. 정면의 중앙부에 기단으로 오르는 계단으로 장대석을 6단 쌓아 만들어 두었고, 기단 바깥의 좌우로도 중앙 계단과 나란한 5단의 돌계단을 두었다. 역시 장대석을 쌓아 만들었고, 소맷돌을 두지 않았다.

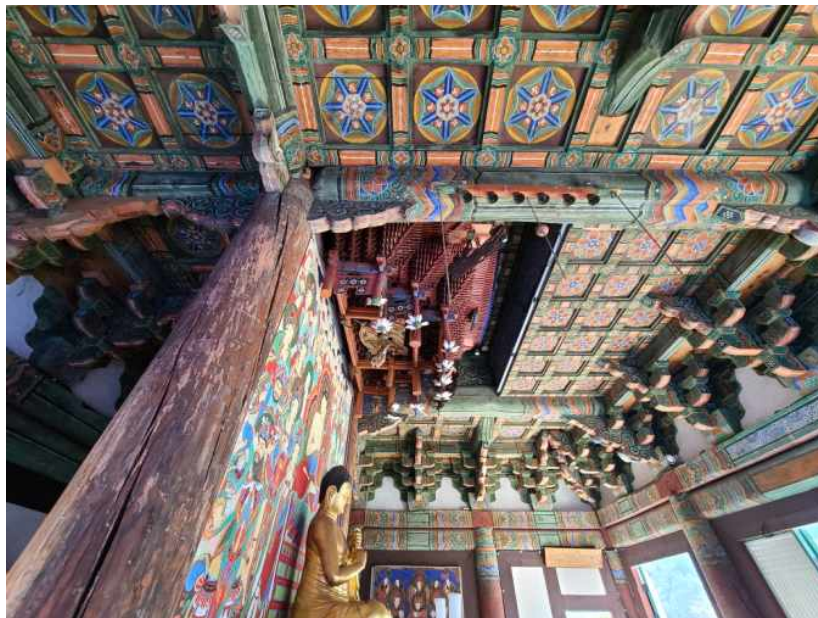
그림 11 수타사 대적광전의 실내 불벽과 천장

실내 공간은 바닥에는 모두 우물마루를 깔았고, 천장면은 우물반자를 전체에 가설하였다. 다만 천장의 경우 3칸x3칸의 면적 중 한 가운데 놓인 1칸x1칸 부분은 다른 곳보다 높게 천장을 둔 감입(嵌入) 천장으로 하고, 그 자리에 단집을 달아 아래에 있는 불단 위 불상을 덮고 있다. 즉, 주변부의 천장 반자는 대들보의 아래 3분의 1 높이에 맞추어 달았고, 중앙칸에서는 종보에 맞추어 달았다. 단집은凸자형으로 두 번 돌출한 전각모양으로 만들고 창방과 평방 아래에 기둥이 달대공처럼 내려와 연꽃 모양의 장식으로 마감하고, 내부 천장에는 용을 가공하여 달았고, 주변에 극락조와 주악비천상, 백련 등으로 장식하였으며, ‘적멸궁(寂滅宮)이라 편액하였다.

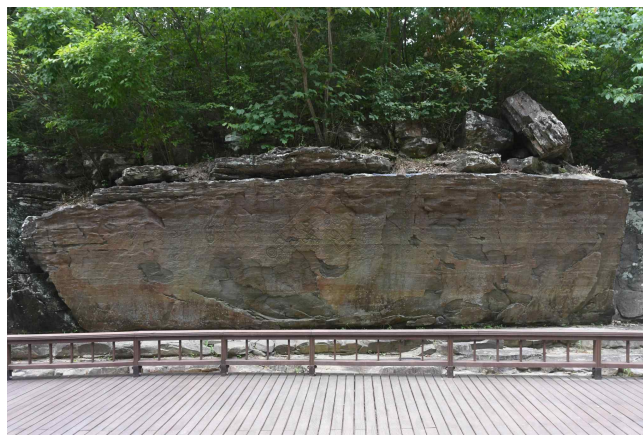
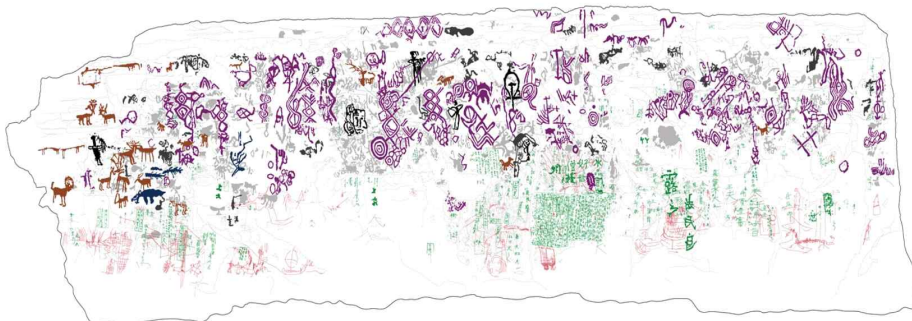
‘울주 천전리 각석’ 전경과 도면

울주 천전리 각석(蔚州 川前里 刻石)은 태화강 물줄기인 대곡천의 중류에 있는 암벽에 각종 도형과 그림, 명문이 가득 새겨진 문화유산으로 역사적, 학술적 가치가 높아 1973년 국보로 지정되었다. 이 문화유산은 여러 연구 결과에 의하면, 같은 암벽에 선사시대의 사회상을 보여주는 암각화와 더불어 신라시대 6세기경의 사회상을 담고 있는 명문이 함께 새겨져 있는 것으로 밝혀졌다. 그래서 동일한 암벽에 선사시대부터 역사시대인 신라시대까지의 사회상을 함께 보여주는 귀중한 자료로 평가받고 있다. 이처럼 ‘울주 천전리 각석’은 여러 시대의 다양한 역사와 문화를 동시에 전해주고 보여주는, 多時代 複合 文化遺産이라는 점에서 역사적, 학술적 가치가 높다고 할 수 있다.

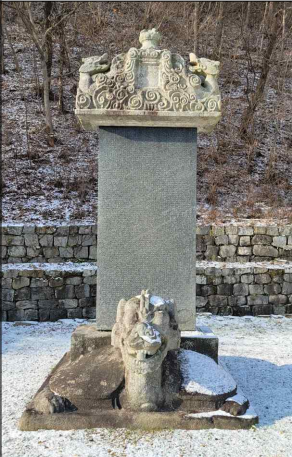
| 번호 | 대상유물 | 지정번호 | 유물명 | 연대 | 크기(cm) | 지역 |
|---|---|---|---|---|---|---|
| 2 | | 보물 | 서산 보원사지<br>법인국사탑비<br>[瑞山普願寺址<br>法印國師塔碑] | 978년<br>(경종 3) | 높이 240<br>너비 116<br>두께 29 | 충남<br>서산 |

| 문화재명 | 기존<br>탁본<br>유무 | 탁본 사유 | 국립문화재연구소 정기조사 결과<br>(비신 중심으로 발췌) |
|---|---|---|---|
| 2. 서산<br>보원사지<br>법인국사<br>탑비 | ○ | <ul style="list-style-type: none"> <li>- 고려 광종 대의 고승, 법인국사 탄문 法印國師坦文의 행장을 기록한 비.</li> <li>- 고려 문신 김정언金廷彦이 비문을 짓고, 한운韓允이 글씨를 씀. 구양순체歐陽詢體 해서楷書의 자형과 획을 충실히 반영한 명필 글씨가 새겨져 있음. 따라서 본 비석은 고려시대 서예사 연구 상에 중요한 작품임.</li> <li>- 기존 탁본은 먹 두드림이 균열하지 않고, 한지 이음 부분의 선이 두드러져 정확한 판독이 어려움. 본 사업을 통한 양질의 탁본 확보가 필요함.</li> </ul> | <ul style="list-style-type: none"> <li>● 2010년 국가지정건조물문화재(국보, 보물) 정기조사 <ul style="list-style-type: none"> <li>- 비신 정면 우측 하단에 박리가 있음. 비신 지의류에 의한 변색 확인됨.</li> </ul> </li> <li>● 2016년 국가지정건조물문화재(국보, 보물) 정기조사 <ul style="list-style-type: none"> <li>- 귀부와 비신이 오른쪽으로 약간 기울어져 있으나 상태 양호함.</li> </ul> </li> <li>● 2020년 국가지정건조물문화재(국보, 보물) 정기조사 <ul style="list-style-type: none"> <li>- 비신 정면 우측 하부 표면에 박락이 있음. 2016년 서산시에서 보존처리 실시함.</li> </ul> </li> </ul> |

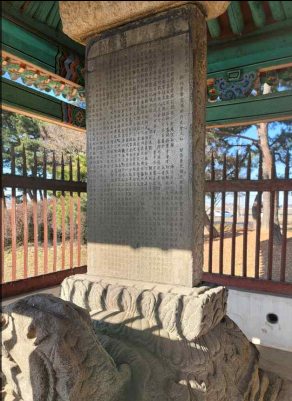
| 번호 | 대상유물 | 지정번호 | 유물명 | 연대 | 크기(cm) | 지역 |
|---|---|---|---|---|---|---|
| 3 | | 국보 | 천안 봉선홍경사<br>갈기비<br>[天安奉先弘慶寺<br>碣記碑] | 1026년<br>(현종 17) | 높이 189<br>너비 97<br>두께 22 | 충남<br>천안 |

| 문화재명 | 기존<br>탁본<br>유무 | 탁본 사유 | 국립문화재연구소 정기조사 결과<br>(비신 중심으로 발췌) |
|---|---|---|---|
| 3. 천안<br>봉선홍경사<br>갈기비 | ○ | <ul style="list-style-type: none"> <li>- 고려 현종 대 홍경사弘慶寺의 창건을 기념하기 위해 세운 비.</li> <li>- 고려 문신 최충崔沖이 비문을 짓고, 백현례白玄禮가 글씨를 씀. 당대의 저명한 학자인 최충의 문장을 담고 있으며, 고려 전기의 서풍 흐름을 충실히 따른 백현례의 유일한 글씨가 새겨져 있음. 따라서 본 비석은 고려 전기 문장과 서예 연구에 중요한 작품임.</li> <li>- 기존 탁본은 비신 상단의 전액과 비문의 필선 확보에 미비한 부분이 확인되어 정확한 판독이 어려움. 본 사업을 통한 양질의 탁본 확보가 필요함.</li> </ul> | <ul style="list-style-type: none"> <li>● 2003년 국립문화재연구원 석조 문화재 현황 진단조사 <ul style="list-style-type: none"> <li>- 비신 상부 풍화 및 산화물에 의한 변색 있음. 균열부위 보강 및 변색 부분 세척 완료함.</li> </ul> </li> <li>● 2010년 국가지정건조물문화재(국보, 보물) 정기조사 <ul style="list-style-type: none"> <li>- 비신 우측면에 균열 있으나 전반적으로 상태 양호함.</li> </ul> </li> <li>● 2018년 국가지정건조물문화재(국보, 보물) 정기조사 <ul style="list-style-type: none"> <li>- 비신 상부 모서리 부분 멸실이 있음. 상부 표면 일부 변색이 있으나 금석문의 보존 상태 양호함.</li> </ul> </li> </ul> |

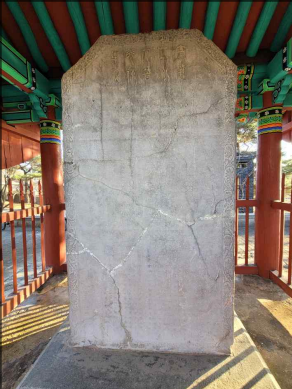
| 번호 | 대상유물 | 지정번호 | 유물명 | 연대 | 크기(cm) | 지역 |
|---|---|---|---|---|---|---|
| 4 | | 보물 | 부여 보광사지<br>대보광선사비<br>[扶餘普光寺址<br>大普光禪師碑] | 1358년<br>(공민왕 7) | 높이 213<br>너비 115<br>두께 23 | 충남<br>부여 |

| 문화재명 | 기존<br>탁본<br>유무 | 탁본 사유 | 국립문화재연구소 정기조사 결과<br>(비신 중심으로 발췌) |
|---|---|---|---|
| 4. 부여<br>보광사지<br>대보광<br>선사비 | ○ | <ul style="list-style-type: none"> <li>- 고려 후기의 고승 원명국사 충감圓明國師冲鑑의 행장과 부여 보광사普光寺의 중창을 기록한 비.</li> <li>- 원나라의 문신 위소危素가 글을 짓고, 양지楊池와 주백기周伯琦가 비문과 전액을 각각 씀.</li> <li>- 비신 뒷면에 조선 후기 보광사의 주지 능일能一의 추기가 새겨져 있음. 원나라의 저명한 문장가의 문장과 서예가의 글씨가 담긴 비석이며, 조선 후기의 기록까지 담고 있어 보광사의 역사를 조명하는 1차 자료로서 중요한 작품임.</li> <li>- 기존 탁본은 비신 상단의 전액의 필선을 파악하기 어렵고 비신 균열 부위의 글씨를 판독하기 어려움. 본 사업을 통한 새로운 탁본 확보가 필요함.</li> </ul> | <ul style="list-style-type: none"> <li>● 2003년 국립문화재연구원 석조 문화재 현황 진단조사 <ul style="list-style-type: none"> <li>- 비신을 좌대에 시멘트로 접착, 균열 및 박락 부위를 에폭시로 접착. 보존 대책으로 현상 유지 필요함.</li> </ul> </li> <li>● 2010년 국가지정건조물문화재(국보, 보물) 정기조사 <ul style="list-style-type: none"> <li>- 비신 정면, 배면 균열 및 충전접착이 있음. 관리상태 양호한 편이나 일부 균열 부위와 탈락 부위 보강 필요함.</li> </ul> </li> <li>● 2019년 국가지정건조물문화재(국보, 보물) 정기조사 <ul style="list-style-type: none"> <li>- 비신 정면, 배면에 다수의 미세균열이 있음. 배면 좌측 상부 및 하부 일부에 파손 및 균열 확인됨. 전반적인 상태 양호함.</li> </ul> </li> </ul> |
