사직단 복원정비 계획 수립

공청회

문화재청

2014. 11. 26. (수) 오전 10시

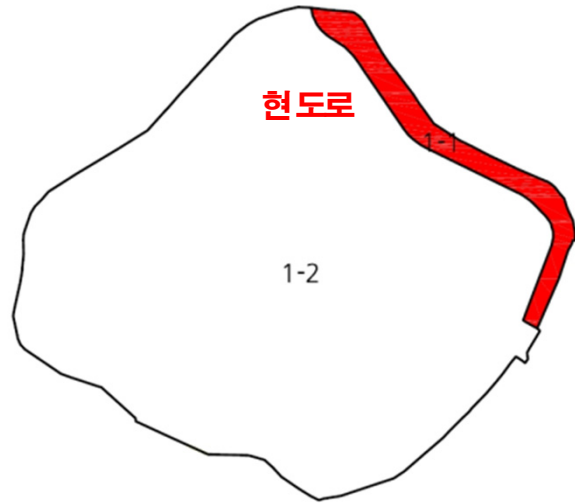
1931 사직단 북쪽 도로 확장

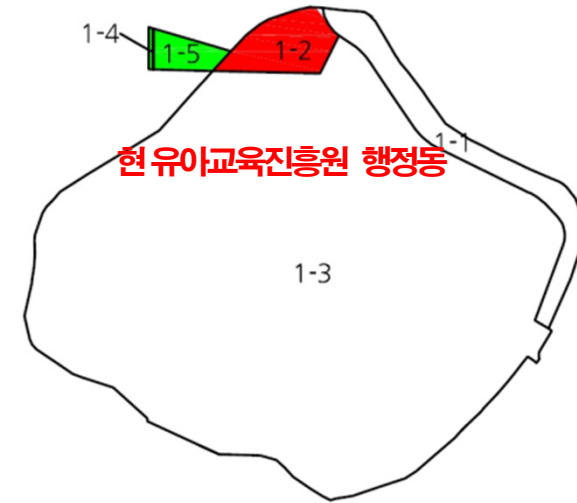
1932 대지 분할

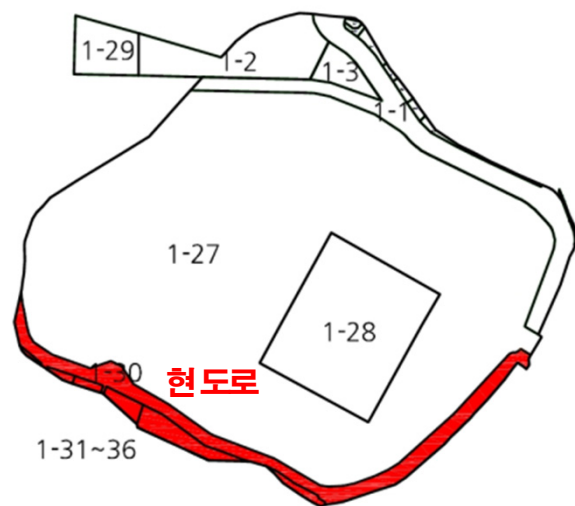
1939 도로(남) 확장 및 대지분할

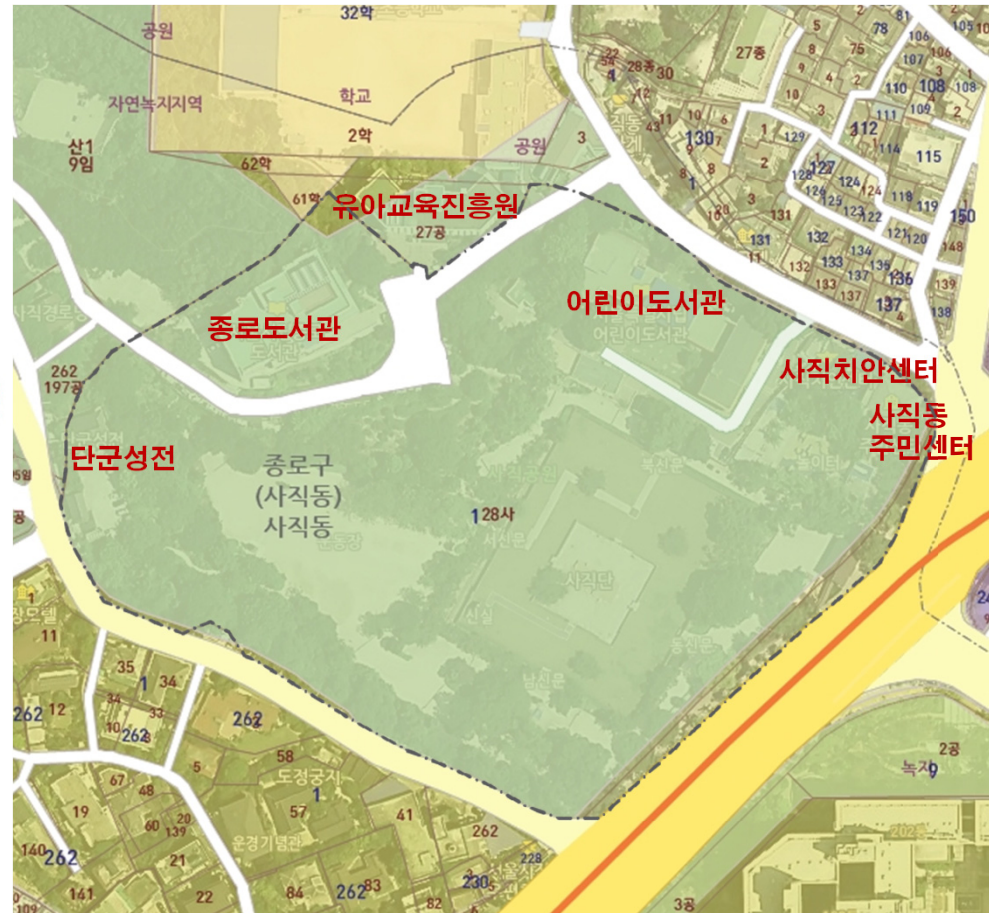
위성지도와 지적도 중첩

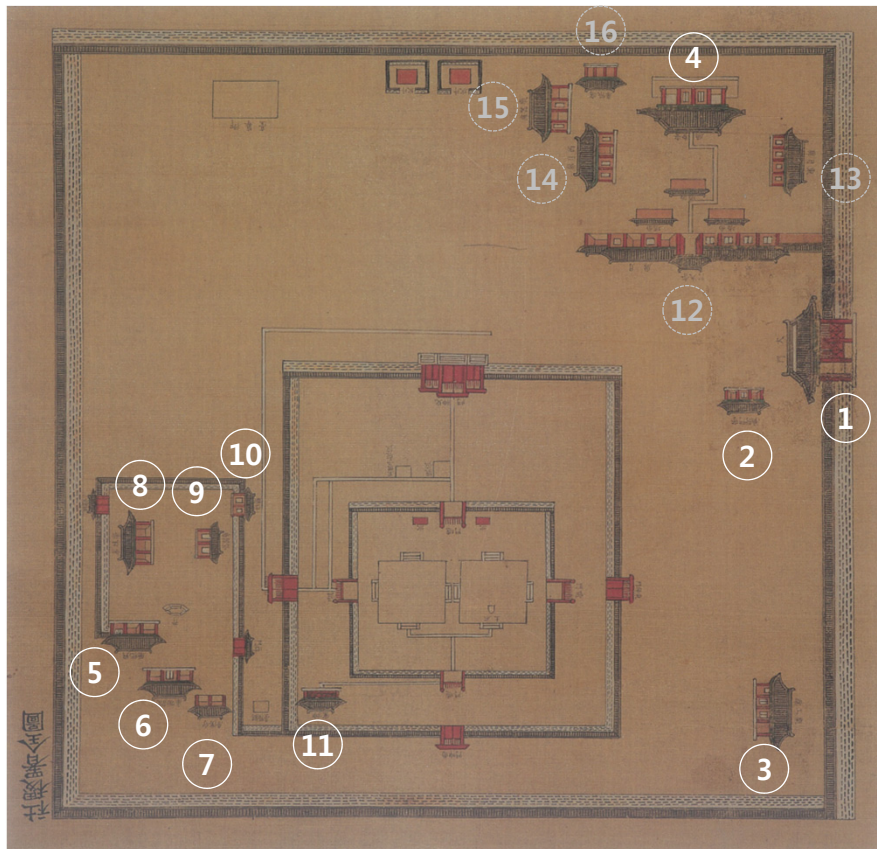
『사직단국왕친향도병』 「사직서전도 (19c 초)」

- 『사직단국왕친향도병』 「사직서전도 (19c 초)」 : 단을 중심으로 한 건물 및 시설 배치 확인, 건물 구조 및 규모 표현
- 『지적원도(1912)』 : 현재 지적도와 대응되어 사직단의 원 경역 확인 가능
- 『일만분일지형도(1921)』 : 1/10,000 수치지형도로서 1921년 당시 잔존 건물 위치 파악, 등고 확인 가능

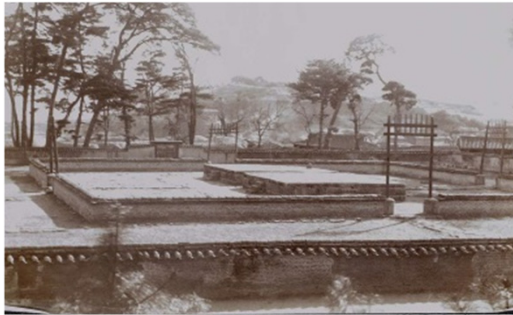
-1894~1897년 사이 촬영(이사벨라 비숍)
-고종황제 즉위 원년 이전의 사직단 모습
-조선후기 사직단 원형을 알 수 있는 중요자료

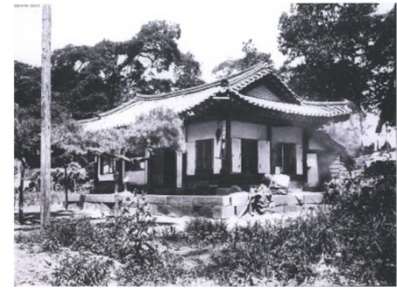
<안향청>

-1910년대 촬영(추정)
-이전 이전 안향청 모습 확인
-안향청 원형 추정 근거로 이용 가능

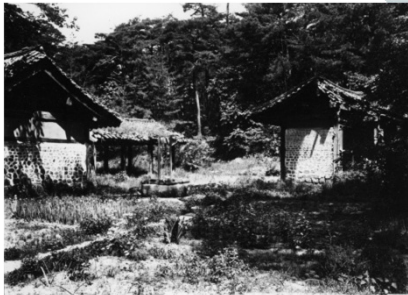
<전사청 일곽>

-1910년대 촬영(추정)
-전사청, 재생정, 제기고 모습 확인
-전사청 일곽의 고증근거로 이용 가능

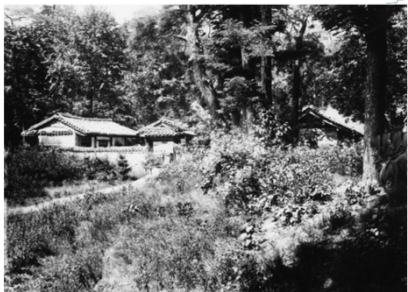
-1910년대 촬영(추정)
-수복방, 잡물고, 문 등의 모습 확인
-전사청 일곽의 고증근거로 이용 가능

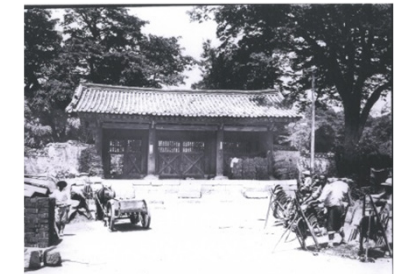
<정문>

-1910년대 촬영(추정)
-사직단 정문의 원형 확인
-원형 고증 자료로서 이용 가능

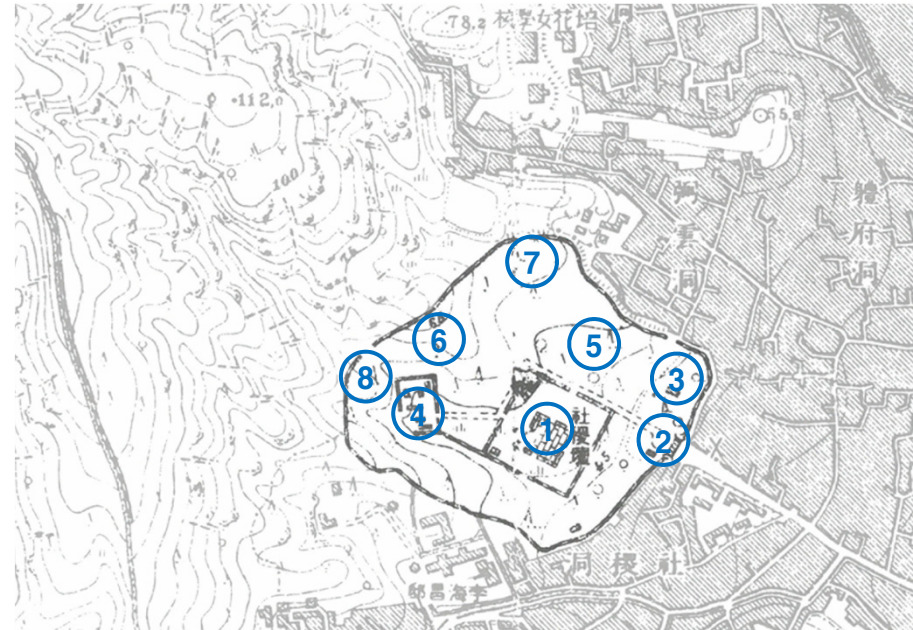
- 당시 등고선이 표시되어 있어 원 지형 회복의 근거로 활용 가능
- 사직단은 인왕산(해발 338m)의 동남쪽 사면 해발고도 40m~50m 지점으로 대체로 평탄한 지대에 위치

『일만분일조선지형도집성』 사직단 영역

- 사직단, 대문 일곽, 안향청 일곽, 현 어린이 도서관 일대는 고도 변화 적음
- 전사청 일곽과 현 단군성전 위치는 성토되었으며, 현 종로도서관과 유아교육원 행정동 일대는 절토된 것으로 추정됨
- 배후의 사직 경로당과 황학정 일대에는 큰 변화가 없었던 것으로 추정됨

구분	주요 지점 명칭	과거고도	보정고도	현재고도	추정고도변화
1	사직단	47~48m	44~45m	44.5~45.2m	동일
2	대문 일곽	43~44m	41~42m	41.2~41.5m	동일 범위 내
3	안향청 일곽	43~44m	42~43m	42.3m	동일 범위 내
4	전사청 일곽	49~50m	47~48m	48~49m	1~2m 성토
5	현 어린이도서관	46~50m	45~50m	45.5~46m	동일 범위 내
6	현 종로도서관	60~65m	58~63m	60.5m	2~3m 절토 및 성토(부분성토)
7	현 유아교육원 행정동	56~60m	54~58m	55~60m	2~3m 절토 및 성토
8	현 단군성전	62~65m	60~63m	65.5m	2~5m 성토

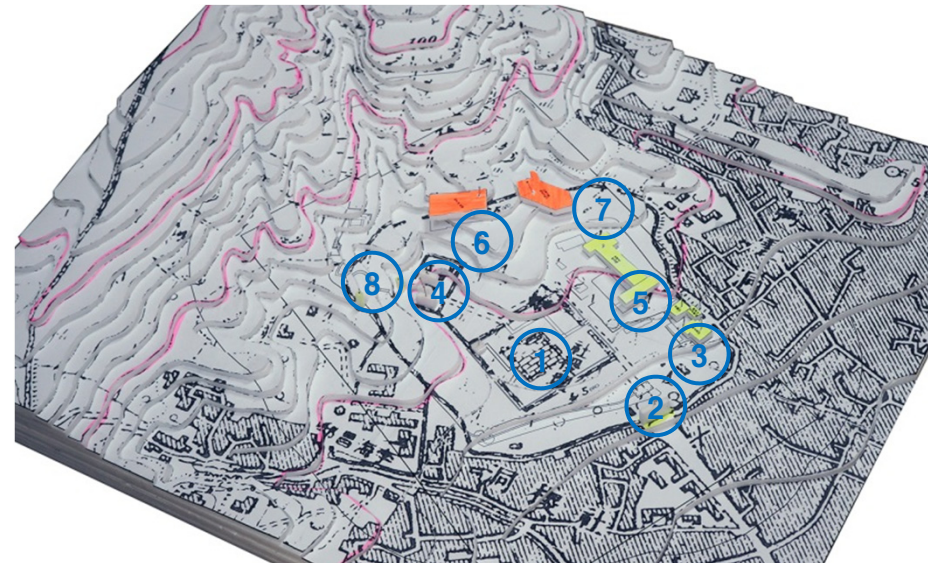
『일만분일조선지형도집성』 지형 모형 스터디

※ 사직단 남동측(신실)을 기준 Level로 함

- 과거고도 47~48m, 현재고도 45m 내외
- 2~3m 정도 차이가 확인되므로 과거고도에서 2~3m 보정하여 조정
