2020년도 문화재위원회

## 제11차 건축문화재분과위원회 회의록

### 1. 광양 중흥산성 쌍사자 석등 이전 설치(2차)

## 2. 강릉향교 명륜당, 동무·서무, 내삼문 국가지정문화재(보물)

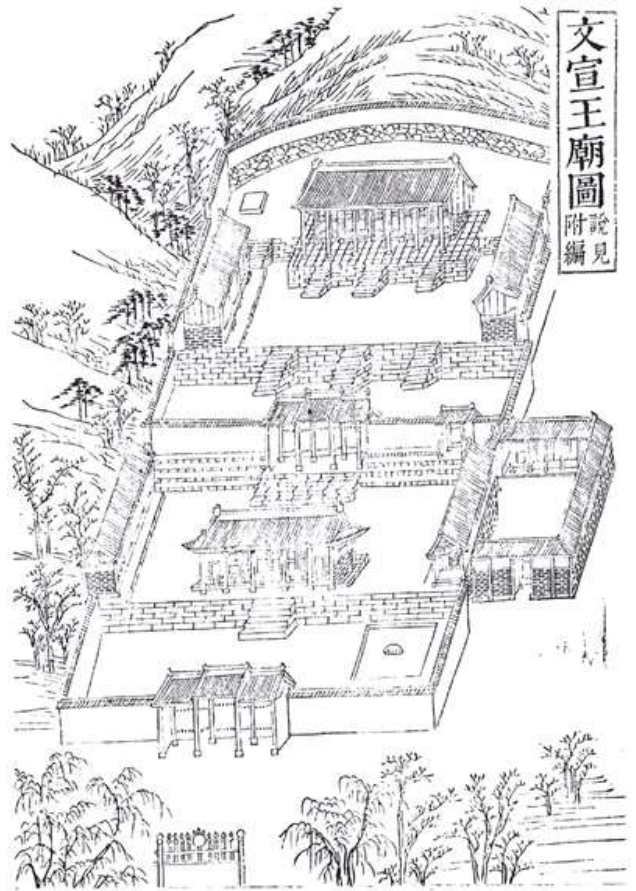
문선왕묘도(화성성역의궤)

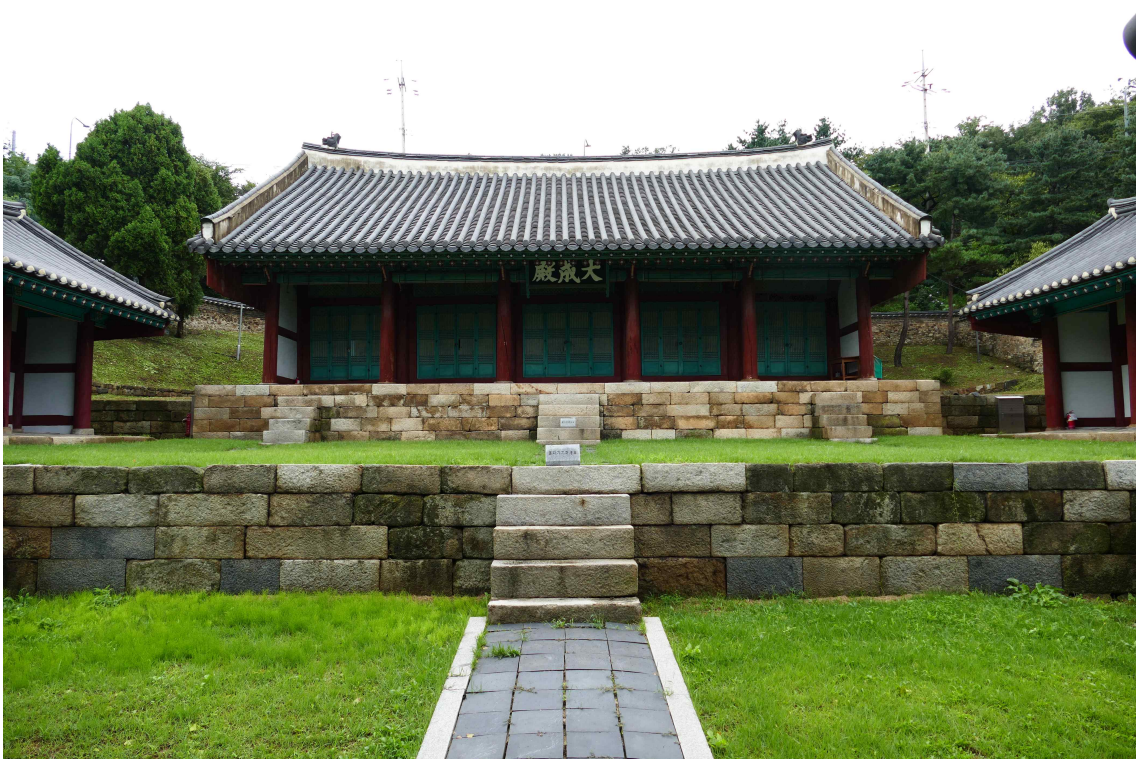
은 높은 기단 위에 정면 5칸의 대성전이 당당한 기세로 자리하고 있다. 규모는 정면이 5칸이고, 측면으로는 5량가의 앞·뒤로 퇴칸을 붙인 2고주7량가로, 간살이의 구성으로 보면 측면 3칸이지만, 도리 구성으로 보면 4칸 규모로서, 『화성성역의궤』(「부편」1·「단묘·문선왕묘」)에 기록된 7량가 20칸과 일치한다. 전면의 퇴칸은 전방으로 개방되었고, 지붕은 앞뒤로 겹처마를 구성한 맞배지붕이다.

대성전 기단 전면에는 각각 대성전의 어칸과 좌·우 퇴칸 위치에 맞춰 3개의 계단이 나있고, 계단의 디딤돌은 5단으로 되어있다. 그 아래 동·서무가 위치하는 단의 남쪽 끝에도 대성전 기단에 설치된 계단과 열을 맞춰 3개의 계단을 두었으며 디딤돌은 4단이다. 이러한 축대, 기단, 계단의 구성과 높이는 『화성성역의궤』(「부편」1·「단묘·문선왕묘」)에 기록되어 있는 내용과 정확하게 일치한다. 한편 내삼문 기단 북쪽 끝에서 동·서무가 있는 중간단의 계단, 그리고 그 위 대성전 기단의 계단 사이는 방전을 칸 답도 3열이 이어져 있는데, 이것은 후대에 추가된 것으로 보인다.

수원향교 대성전 전경

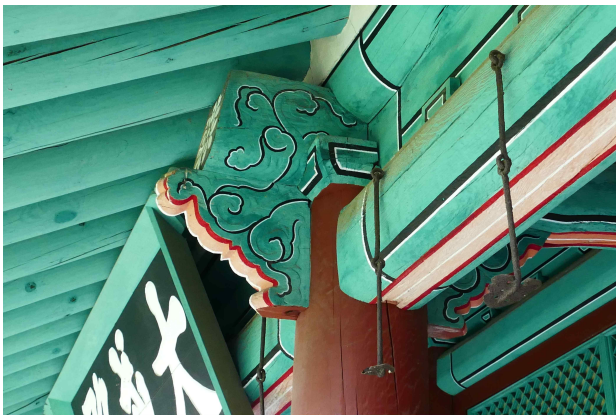
를 놓고 장여와 보머리를 얹어 주심도리를 받았다. 뒷보 뒤초리는 고주에 장부맞춤으로 끼워 넣고 산지를 박아 고정하고, 아래에 보아지를 결구해 보강하고 장식했다. 창방은 굽은 장방형 단면 부재의 모서리를 둥글게 깎은 모양인데 조선 중후기에 일반적으로 사용된 치목 기법이다. 기둥과 맞닿는 면은 기둥의 모양을 따라 둥글게 도려냈고, 뿔목은 끝을 수직으로 잘라 단순하게 처리했다. 익공은 내부를 초각한 보아지형으로 하고, 외부는 촛가지를 빼지 않고 당초문을 초각한 물익공 형식이며, 상부에 얹히는 보머리에 걸쳐 표면에 당초문을 새겼다. 이러한 처리는 수원 화성의 일부 건물에서도 보이는 기법으로, 대성전 건립 당시 화성 건설을 위해 전국에서 동원된 목수들이 대성전을 지었던 것을 보여주는 것이다.

대성전 익공 구성

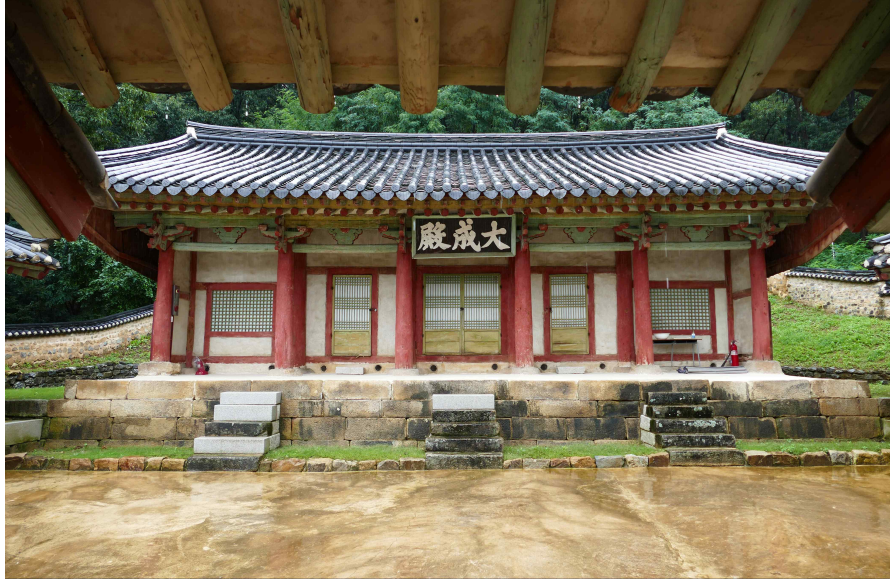
안성향교 대성전 전경

잘 다듬은 장대석을 네벌대로 쌓은 기단 위에 정면 5칸의 대성전을 올렸다. 기단 전면에는 어칸과 양퇴칸 위치에 각각 장대석 계단을 하나씩 두었는데, 근래에 수리한 흔적이 있다. 현존하는 조선시대 향교 대성전의 정면 규모는 3칸 경우가 많은데, 안성향교 대성전은 군현 단위의 향교로서는 큰 규모에 해당한다. 기단 윗면은 강회다짐으로 마감하고 전면에는 원형으로 주좌를 새긴 다듬은 초석을, 후면에는 자연석 초석을 놓았다.

간살의 구성은 정면 5칸, 측면 2칸의 몸체 전면에 반 칸규모의 퇴칸을 덧붙인 형태이다. 기둥 위에는 전면에 일출목이익공을 짜고 맞배지붕을 올렸으며, 처마는 전면이 겹처마, 후면은 홑처마로 만들었다. 간살이 구성을 보면, 정·배면은 어칸, 협칸, 퇴칸 모두 8자로 동일한데, 대성전 간살이로서는 조금 작은 편이다. 측면 간살이는 몸체의 2칸은 모두 9자로 동일하며, 전면 퇴칸은 4자로 좁은 편이다. 전면의 퇴칸은 개방되어 있고, 그 안쪽의 고주열에 내·외부 공간을 구획하고 창호를 달았으며, 양 측벽은 중인방 높이까지 외편을 넣은 화방벽을 쌓았고, 배면은 모두 심벽으로 되어 있다. 기둥은 모두 민흘림을 둔 원기둥을 사용했는데, 전면에 조금 굵은 기둥을 사용하여 기둥 아래의 초석, 위의 공포, 처마 등과 더불어 정면성을 강조하고 있다. 내부에는 바닥에 우물마루를 설치하고, 공자와 4성(四聖), 송조4현(宋朝四賢)과 동국18현(東國十八賢)의 위패 총 27위로 구성되는 소설위(小設位)가 봉안되어 있다. 우물마루 귀틀에는 고식의 자루대패로 치목한 흔적이 남아 있다고 보고되었다.

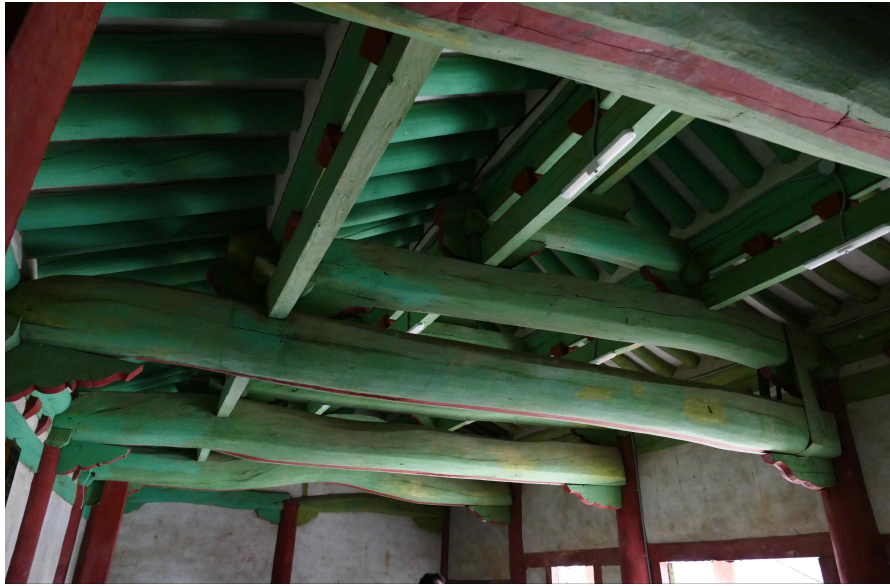
대성전 내부 지붕 가구

지붕 가구는 정면 고주와 배면 평주 사이에 대들보를 걸었다. 배면 평주와 대들보의 결구는 기둥머리에 사갈을 트고 창방과 익공을 결구한 다음, 주두를 놓고 장여와 보머리를 짜고 주심도리를 받았다. 익공의 외부는 초기 형태로 수서형의 짧은 촛가지를 내고 하부는 구름 모양으로 둥글게 깎았고, 내부는 끝을 사절하고 하부에 초각을 배푼 보아지 형태로 만들었다. 정면 고주에서는 기둥 상부에 보를 장부맞춤으로 결구하고 산지를 박아 고정하고, 아래에 보아지를 끼워 보를 안정적으로 받도록 하면서 배면 기둥 상부의 보아지와 의장을 통일했다. 배면의 좌·우협칸과 퇴칸 사이의 기둥과 대들보가 만나는 부근에는 각기둥을 세워 보강했는데, 왼쪽의 것은 1952년에 보머리가 부러진 것을 보강하기 위한 조치였고, 오른쪽의 것은 1984년 해체수리 때, 기존의 방식을 따라 보강한 것이다. 대들보 위의 중보와 종보를 걸어 1고주 7량가의 삼중량 가구를 형성했다.

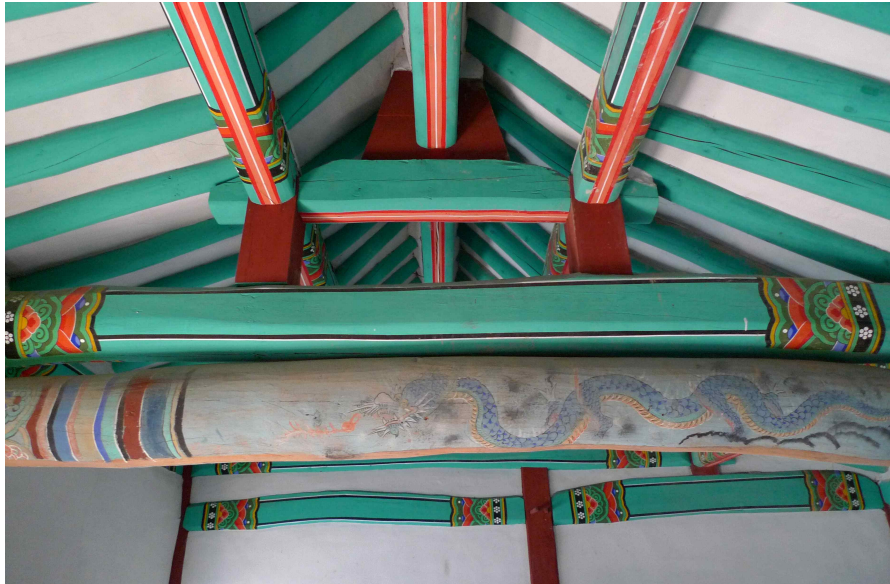
양성향교 대성전 삼중량 구조

율은 15% 정도에 지나지 않아 조선시대 중기 이후 향교 대성전의 구조를 대표하는 형식은 아니며, 지역적으로는 기호지방보다 영·호남지방에 주로 분포한다. 한편 안성 지역에서는 안성향교 대성전 외에도 양성향교 대성전(1774년)과 죽산향교 대성전(19세기)에서도 삼중량이 적용되었다. 이러한 정황을 보면 삼중량 구법은 안성지역 향교 대성전 건축의 특징이며, 안성향교 대성전이 그 효시가 되었다고 할 수 있을 것이다.

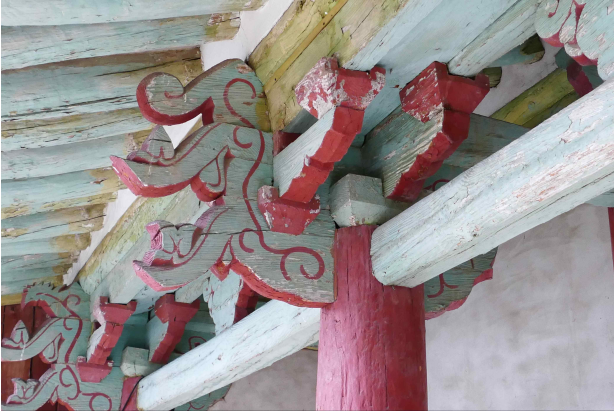
정면의 뒷기둥 위에는 일출목이익공을 짜올려 길게 뻗어나온 처마를 받치며 장식했다. 먼저 기둥머리에 사갈을 트고 굽은 창방과 초익공을 十자형으로 짜넣은 다음, 주심과 일출목 위치에 각각 주두와 소로를 하나씩 놓았다. 이 위에 도리방향으로 주심행공과 출목행공을 얹고 이와 직교되게 이익공을 짜고, 마찬가지로 주심과 일출목 위치에 각각 소로를 하나씩 놓고 상부의 주심도리장여와 외목도리장여를 받았다. 이 위에 뒷보머리를 걸고 외목도리와 주심도리를 받았는데, 주심도리 아래에는 별도로 승두를 놓아 도리가 구르지 않도록 했다. 초익공과 이익공의 외부는 끝을 쇠서형으로 하고 쇠서 위에 연봉을 하나씩 조각했으며, 하부는 당초문을 조각했다. 내부는 상·하 두 부재를 하나의 보아지로 만들고 하부에 당초문 조각을 베풀었다. 이익공 위의 보머리 위치에는 당초문양을 조각한 운공을 별재로 만들어 끼웠는데, 양 측면의 것은 봉황머리 모양으로 되어 있다. 주심장여와 출목장여 사이에는 소로 위에 순각판을 끼워 마감했다.

대성전 정면 일출목이익공

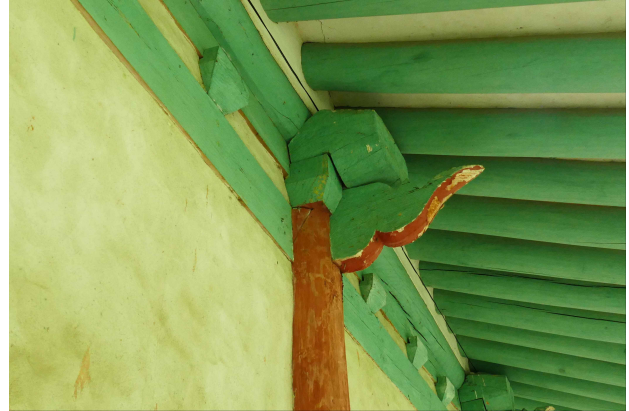
대성전 배면 초익공

정면의 매 뒷기둥 사이의 창방 중앙에는 화반을 하나씩 올리고 소로를 놓아 주심도리장여를 받도록 했다. 화반의 역사다리꼴 판재의 윤곽을 구름모양으로 둥글게 다듬고 중간높이 위치에 좌우로 연봉을 하나씩 조각하고, 상부는 당초문양 조각을 베풀어 마감한 형태로 간결하면서도 조형성이 있는 작품이다. 이에 반해 배면 평주 위에는 기둥 위에 간단한 초익공을 짜고, 기둥 사이에는 창방과 장여 사이에 소로만 올려 장식했다.

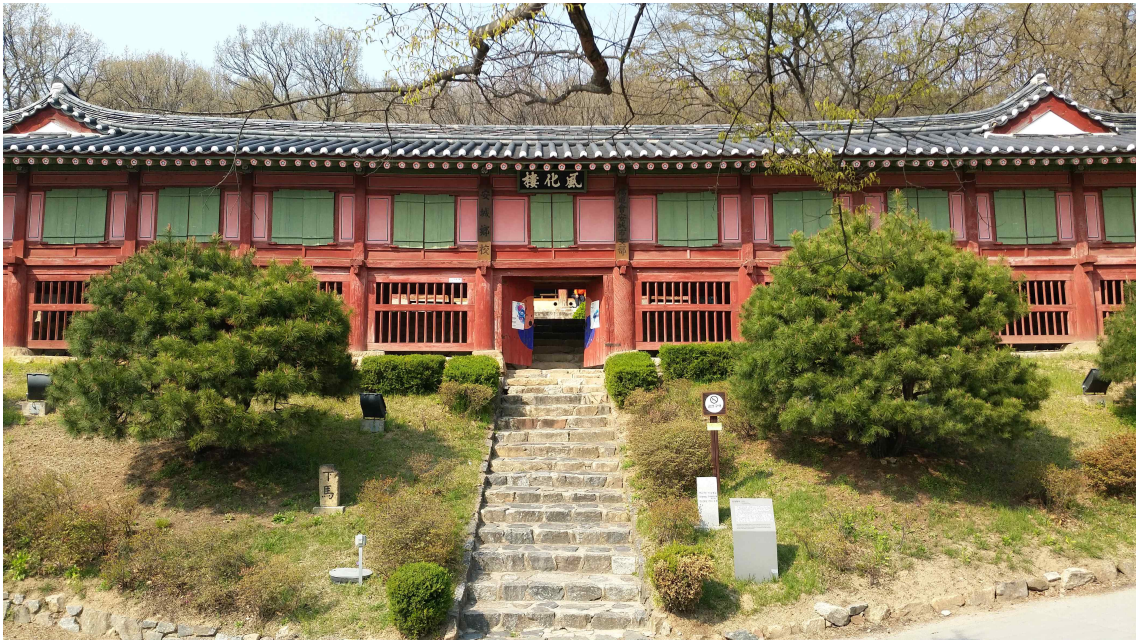
풍화루 전경

경사지의 일부를 가로로 길게 평탄하게 만들어 터를 조성하고, 정면 11칸, 측면 1칸의 장대한 길이를 갖는 누문을 세웠다. 이 11칸은 배후에 배치된 강학공간의 서재 서쪽 끝에서 동재의 동쪽 끝까지에 해당하는 길이이다. 즉, 이 풍화루의 건축 규모는 밖에서 향교를 올려다 볼 때, 안쪽의 강학공간 전체를 가릴 수 있는 길이와 높이로 계획되었음을 알 수 있고, 결과적으로 그 의도는 성공적으로 구현되었다고 할 수 있다.

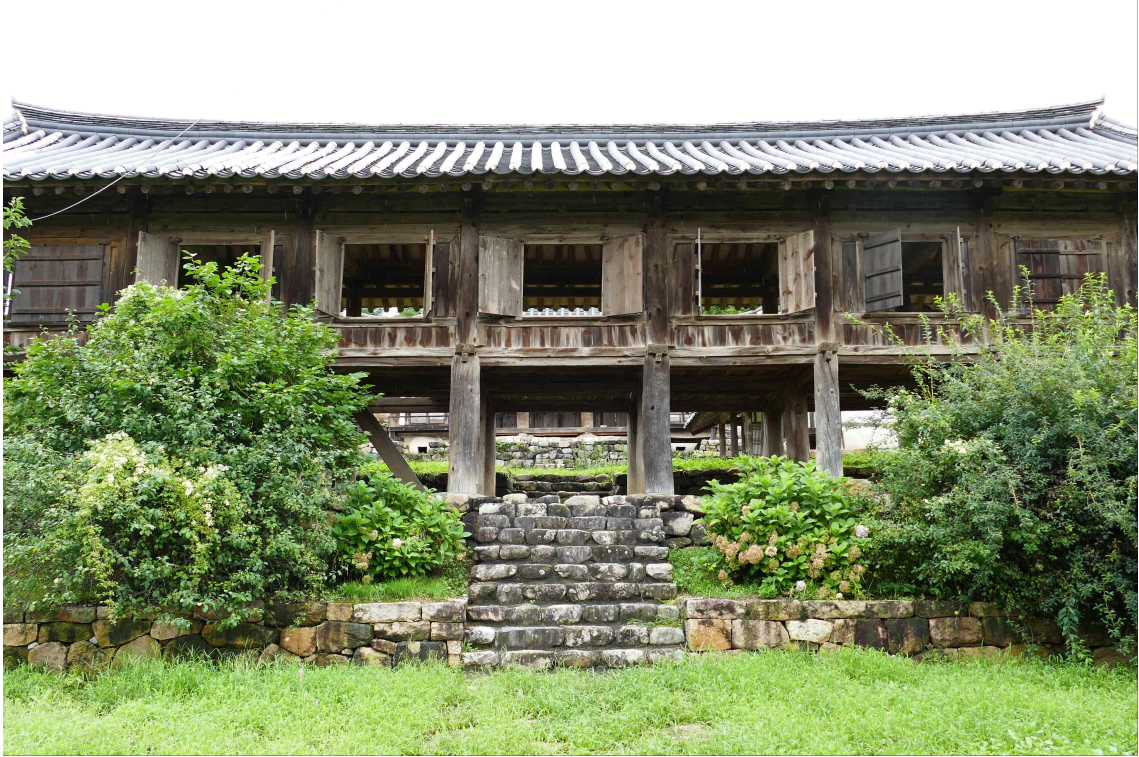
예천 용궁향교 세심루

(원래는 아래층 전면 기둥 사이가 벽으로 막혀있었고, 중앙의 여칸에만 문을 단 문루였다)

현존하는 조선시대 향교 전면에 위치한 문루의 규모는 대체로 정면 3칸, 측면 2칸 규모로 되어 있고, 아래층 측면 가운데 기둥 위치에서 담장이 이어지고, 그 사이 3칸에 문을 달아 삼문형식을 만드는 것이 일반적인 형태이다. 안성향교 풍화루는 현존하는 조선시대 문루 중에서 가장 규모가 크며, 담장과 문을 설치하는 방식도 달라 주목된다. 이와 비슷한 사례로 경북 예천의 용궁향교 세심루가 있는데, 안성향교 풍화루보다 조금 늦은 1687년(숙종 13)에 건립되었고, 규모는 정면 11칸으로 작지만, 아래층의 전면 외곽 기둥 사이를 벽으로 막고 어칸 1칸에만 문을 다는 방식은 같다.

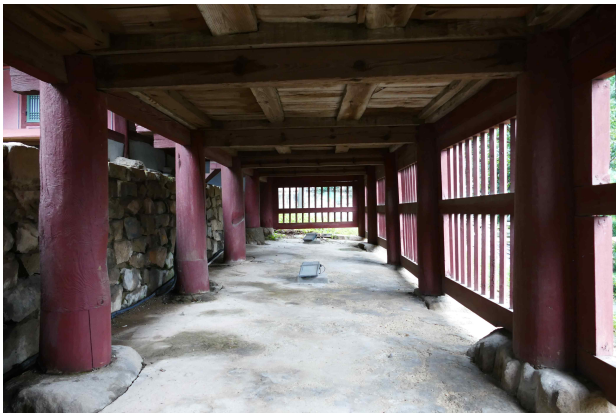
전면 중앙에 길게 계단이 나있어 누 아래의 기단으로 오르도록 했고, 누 아래를 통과하면 바로 명륜당 앞마당으로 오르는 계단이 시작된다. 아래층은 가로로 길고 세로로 좁은 기단을 평평하게 만들고 윗면을 흙다짐한 다음 커다란 자연석 초석을 놓고 두리기둥을 세웠다. 간살이는 정·배년 여칸이 10자, 좌우의 제1협칸은 9자, 나머지 칸은 모두 8자로 해 중앙을 강조하고, 양측면은 9자로 잡았다. 기둥에는 약하게 민흘림이 있고, 기둥머리에는 사갈을 트고 종횡으로 상인방을 결구하여 축부를 고정했다. 당초 정면과 양측면 전체에 걸쳐 두꺼운 화방벽이 감싸고 있었으나, 1989년 해체 수리 때 이 화방벽으로 인해 기둥의 통기가 불량해져 부식이 심하게 진행되고 있는 것이 확인되어 화방벽을 철거하고 부식된 기둥을 교체하거나 하부를 동바리이음으로 수리하고, 매 기둥 사이에는 중·하인방을 결구하고 홍살을 설치해 지금의 모습으로 정비하였다. 일부 남아있는 당초의 기둥은 자귀로 면을 죽여가며 다듬은 치목흔이 남아있어 17세기 치목기법 연구에 좋은 자료가 된다. 정면 여칸에는 양 기둥에 접해 문설주를 세우고 안으로 열리는 두 짝 널판문을 달았고, 출입의 편의를 위해 하인방은 설치하지 않았다.

풍화루 하층 내부

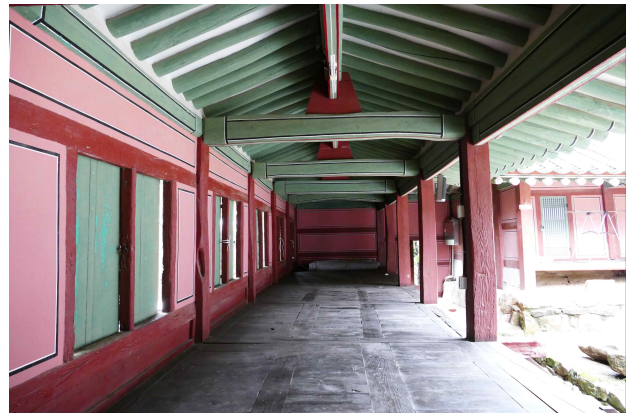
시각적인 안정감과 적절한 비례를 이루고 있다. 정면의 모든 칸에는 아래에 머름을 설치하고, 머름 위에 밖으로 열리는 두짝 널판창을 달았다. 머름은 기둥 사이에 머름상방과 머름하방을 결구하고 양측에 어의동자를 설치한 다음 통청판을 끼운 통머름이며, 외부에 만 중앙에 쪽머름동자를 붙여 장식했다. 머름 상부에는 상인방을 설치하고 양쪽에 문설주를 세워 창얼굴을 형성하고, 외부의 상인방과 머름상방에 둔테를 밖아 고정한 다음 널판창을 달았다. 모든 창은 창얼굴의 중앙에도 설주를 세운 영쌍창으로 되어 있는데, 이 영쌍창은 임진왜란 직후에 집중적으로 나타나는 고식의 기법으로 학술적 가치가 크며, 동시 이 창의 형식이 임진왜란 이후 재건된 당시의 것을 유지하고 있다는 것을 말해주는 것이라 할 수 있다. 창얼굴의 양쪽과 윗부분은 심벽으로 되어있다.

풍화루 상층 내부

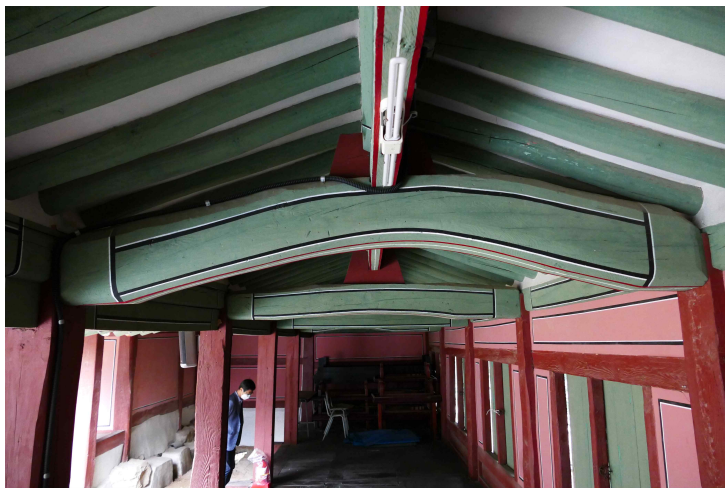
풍화루 지붕 가구

지붕 가구는 3량가의 간단한 구조이다. 대들보 중앙에 1-3매의 판재를 이어 사다리꼴로 다듬은 판대공을 세우고, 장여와 종도리를 결구해 지붕틀을 구성했다. 당초의 것으로 보이는 몇몇 대들보는 적당히 흰 재목을 형태를 유지하면서 피죽을 살려 치목해 위로 굽은 모양이 되도록 설치하여 시각적, 구조적 안정감을 살렸다. 목재의 수급이 원활하지 못한 상황에서 경제적으로 목재를 사용하면서 건축적 완성도를 이루어낸 솜씨라 할만하다.

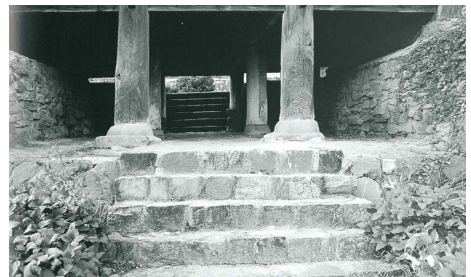
그림 23 명륜당 대청의 누하부(2004)

단성향교의 특징은 명륜당 전면(前面) 하부를 누각형으로 처리한 것으로, 누각 형식의 명륜당 대청 밑을 통과해야 비로소 동서재가 있는 강학영역에 진입할 수 있다. 관선문이 없었던 조선후기에는 명륜당 대청 하부의 누하공간이 문루처럼 사용되었을 것으로 보인다.

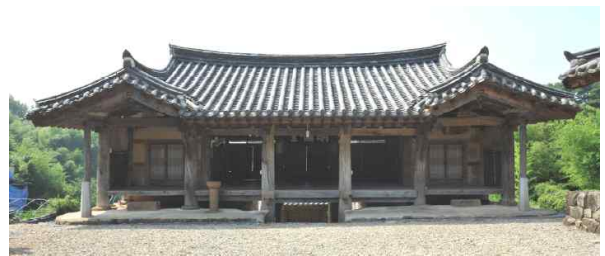
그림 24 명륜당 후면(북) 모습

이러한 단성향교 명륜당의 독특한 구조는 경사지의 원지형을 살려 명륜당을 건축하는 과정에서 나타난 것으로 보인다. 경사지 아래쪽에 해당하는 명륜당 전면(前面)에는 거칠게 다듬은 방형 석재로 석축형의 높은 기단을 형성하고, 그 위에 온돌방의 기둥을 세웠다. 대청 하부에는 좌우측 온돌방처럼 기단을 높게(8단) 쌓지 않고, 비교적 낮은 세별대의 기단을 조성하고, 그 위에 2열의 누하주를 세워 통로를 사용하고 있다. 반면 경사지 위쪽 명륜당 후면(북)에는 외별대의 낮은 기단을 두고, 그 위에 기둥을 세웠다.

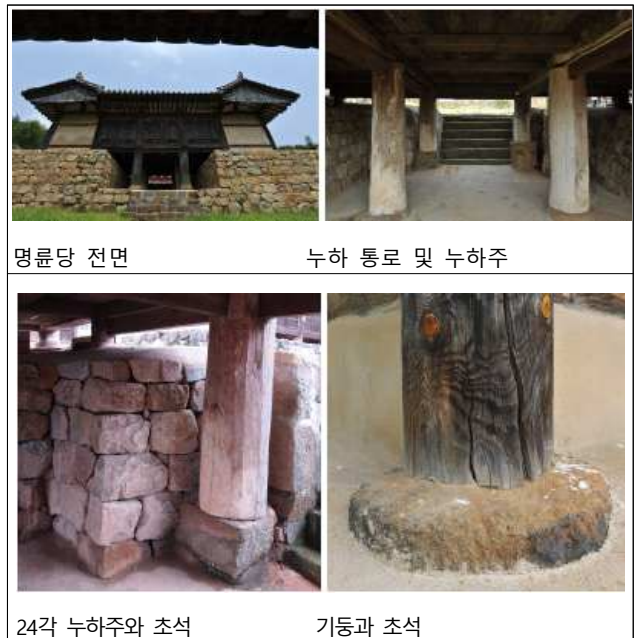
표 25 명륜당의 기단과 초석 및 누하주

주보다 가늘다. 누하에는 거칠게 치목한 6본의 두리기둥이 사용되었다. 이중 일부 기둥에는 24각으로 치목한 흔적이 남아 있다. 누하주(樓下柱)로는 누상의 원주보다 직경이 큰 재목을 사용했다.

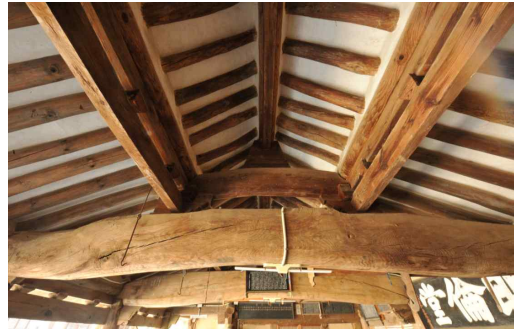
그림 28 명륜당 대청 상부의 가구

대청 상부의 구조형식에 대해 살펴보면 대량(390×440mm) 위에 삼분변작법에 따라 종량을 걸었다. 종량(230×270mm)은 간략한 포대공 형식의 받침재 위에 놓여 중도리를 받고 있으며, 종량의 중앙부에 세운 제형 판대공은 중도리를 지지하고 있다. 대량의 단면은 폭보다 축이 큰 말각 방형으로, 모서리를 둥글게 깎고 양 단부로 가면서 조금씩 가늘어지게 치목하여 사용했다. 종량도 대량처럼 보의 상하 네모서리를 둥글게 치목했으며, 보의 중앙부가 좌우 중도리보다 약간 높아지게 원호(圓弧) 모양으로 다듬어 사용했다. 종량의 양 끝부분 즉 중도리가 놓이는 부분은 중도리의 단면형태에 맞추어 종보의 윗면을 반원형으로 따내고 결구했다. 종도리 밑에는 통장혀를 사용했는데, 통장혀 아래를 소로높이 만큼 이격시켜 뜯장혀를 걸고 그 사이에 일정한 간격으로 소로를 끼워 수장했다.

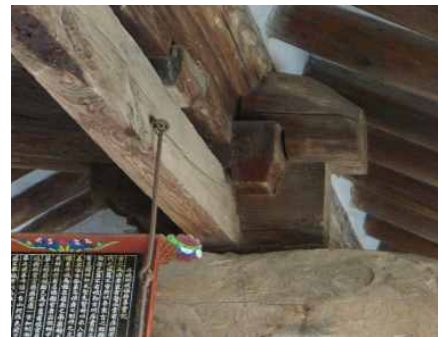
대청의 상부가구에 사용된 도리로는 주심도리, 중도리, 종도리가 있으며, 이들 도리는 모두 굴도리이고 굵기는 모두 220mm이다. 도리의 하부에는 통장여외에 뜯장여를 사용하여 보강했다. 즉 주심도리, 중도리, 종도리의 바로 밑에는 모두 통장여(85×140mm)를 사용했으며, 특히 중도리 받침장혀 아래에는 뜯장여(85×140mm)를 추가로 사용하여 종보 받침과 견고하게 결구했다. 중도리를 받는 통장여와 뜯장여의 사이에도 소로를 사용하여 수장했으며, 주심도리 하부의 통장여와 창방(115×220mm) 사이에도 소로로 수장했다.

그림 30 대청 상부에 꾸민 간략한 포대공 형식의 종보 받침

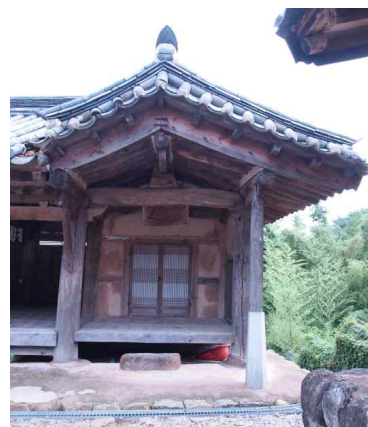
그림 34 명륜당 온돌방 북측 지붕

온돌방 상부의 익사 지붕도 대청 부분의 지붕과 같은 방식으로 시공했으며, 대청 상부 지붕의 내림마루는 좌우 익사의 용마루와 연결되어 있다. 내림마루는 착고 위에 3단의 적새기와를 쌓는 정도로 낮게 처리했다. 익사의 후면(북) 박공에는 방풍판을 시설하지 않았다. 익사의 후면의 돌출된 지붕이 처지지 않도록 장혀 하부에 까치발과 보조기둥(활주)을 사용하여 보강했다.

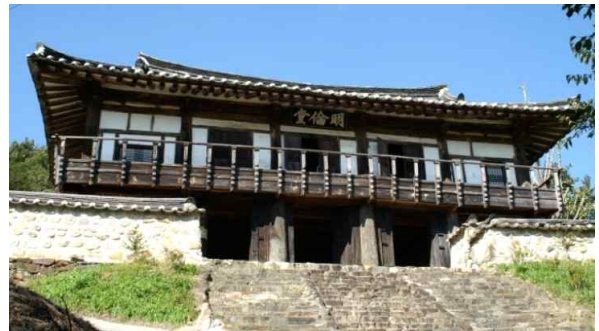
그림 40 회인향교 명륜당

단성향교 명륜당은 중당협실형 건물의 대청 하부에 누각식 구조를 가미했다는 데 큰 특징이 있다. 전후 지형의 고저 차를 이용하여 대청 하부에 2열의 누하주를 세워 통로로 사용하고, 누상의 대청 좌우측에 온돌방을 꾸민 모습이다. 전퇴를 둔 양방형(兩房形) 평면은 주로 경상도 지방 향교 명륜당에서 많이 사용되었으나 대청 하부를 누각처럼 구성한 사례는 경남의 단성향교가 유일하다. 단성향교 명륜당은 대청 하부의 낮은 기단에 누하 공간을 만들어 출입용 통로로 사용하고, 좌우의 높은 기단에 온돌방을 시설한 독특한 평면이다. 단성향교 명륜당과 유사한 사례로는 회인향교 명륜당(충북 보은군, 그림.24)이 있다.

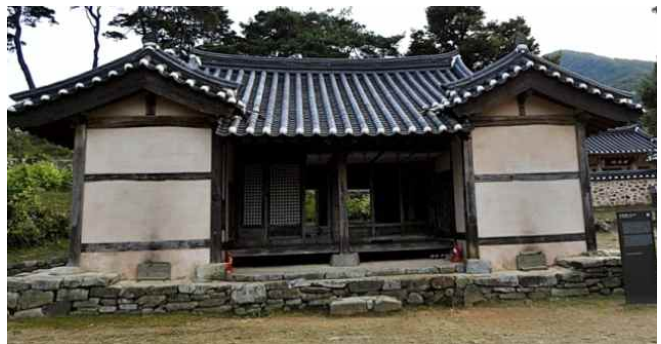
그림 41 아산 맹씨행단 정면(工자형 지붕)

상부구조의 특징은 대청 상부를 5량가, 좌우 온돌방 상부를 3량가로 처리한 데 있다. 대청 상부의 무고주 5량가의 높은 지붕에 좌우 온돌방 상부의 낮은 3량가의 지붕이 접속되어 독특한 공(工)자형 지붕을 형성했다. 이 같은 공(工)자형 지붕은 아산 맹씨행단(그림.25)을 비롯 도산서원 농운정사, 안동 호계서원 강당(그림.26) 등에서 볼 수 있으나 향교 명륜당으로는 단성향교 명륜당이 유일하다. 이 점에서 단성향교 명륜당에 사용된 공(工)자형 지붕은 학술적으로 큰 가치가 있다.

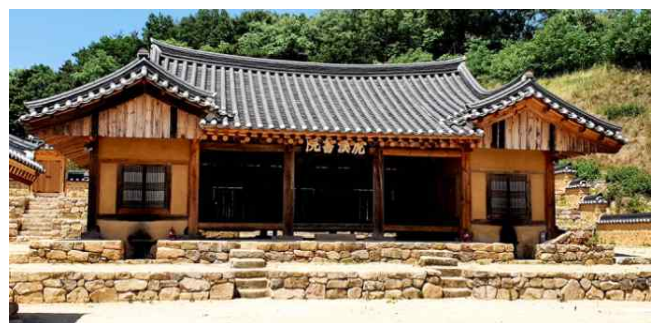
그림 42 안동 호계서원 강당(工자형 지붕)

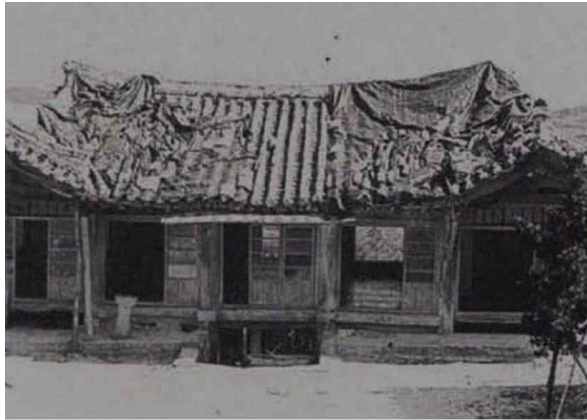
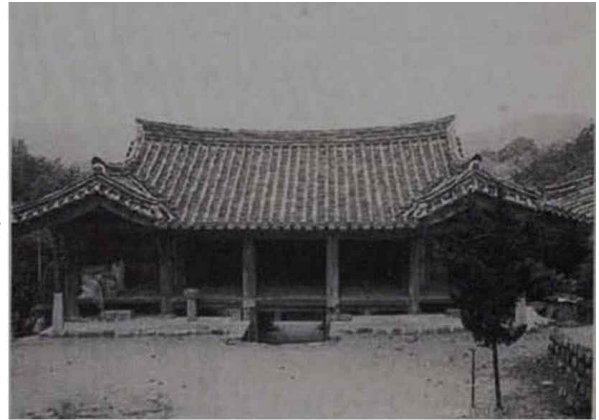
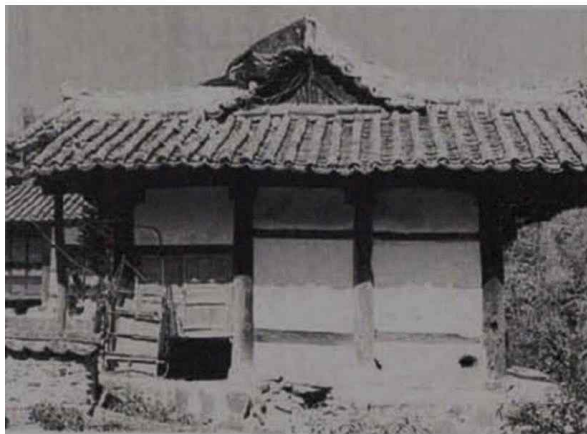
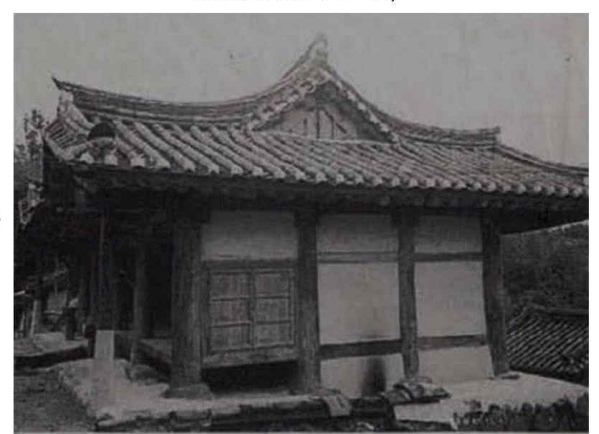
명륜당 배면(보수전 모습)

명륜당 배면(보수후 모습)

명륜당 측면(보수전 모습)

명륜당 측면(보수후 모습)

1987년 단성향교 명륜당 보수 전후 모습 (출처: 문화재청 '87년도 문화재수리보고서)

그리고 1974년 2월 16일에 명륜당(明倫堂) 1동과 면적 3,497㎡가 경상남도 유형문화재 제88호로 지정되었다. 한편, 명륜당(明倫堂)은 1962년과 1987년에 보수가 있었다. 우선 1962년에 쓰여진 『단성향교중수기(丹城鄉校重修記)』<sup>85)</sup>에는 다음과 같이 기록되어 있다.“문묘에 나아가 비가 새는 기와와 썩은 목재와 허물어진 벽을 모두 새롭게 고쳤다. 그리고 명륜당(明倫堂)과 서재 및 부속건물에 이르기까지 무너진 것을 세우고, 기울어진 것을 바로 잡았다.”라고 기록되어 있다. 한편, 1989년에 쓰여진 『단성향교중수기(丹城鄉校重修記)』<sup>86)</sup>에는 다음과 같이 기록되어 있다.“명륜당(明倫堂)의 공사는 일이 거창하고 때마침 관비가 궁핍하여 거의 절망적이었으나 진경씨(震慶氏)가 이로서 포기하지 않고 상하로 다니면서 백방(百方)으로 탐지하여 마침내 완공하였다.”여기에서 명륜당(明倫堂)에 대한 대대적인 해체보수는 1987년에 있었는데, 이 당시 보수내용<sup>87)</sup>을 살펴보면 다음과 같다. 공사기간은 1987년 5월 15일에 시작하여 그해 7월 9일 준공되었다. 사업내용은 명륜당을 완전해체하여 부식목 교체(굴도리 7본, 중도리 6본, 장연 38본, 단연 62본, 부연 39본, 양측칸외부연목 44본, 내부연목 44본, 상층기둥 3본, 찰주 1본, 종보 2본, 주두 6개, 장귀틀 1개, 동귀틀 8개), 기와보충 90%, 외위고 재사벽치기, 창호보수(5개소), 목부 고색내기, 후면 자연석기단설치, 방충방연제도포 등을 시행하였다.

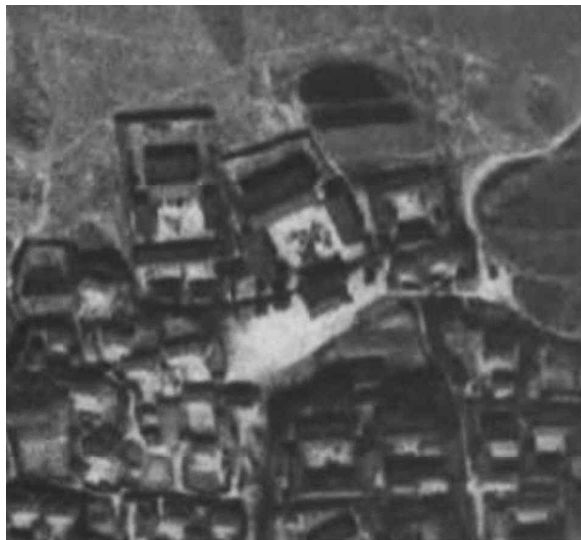
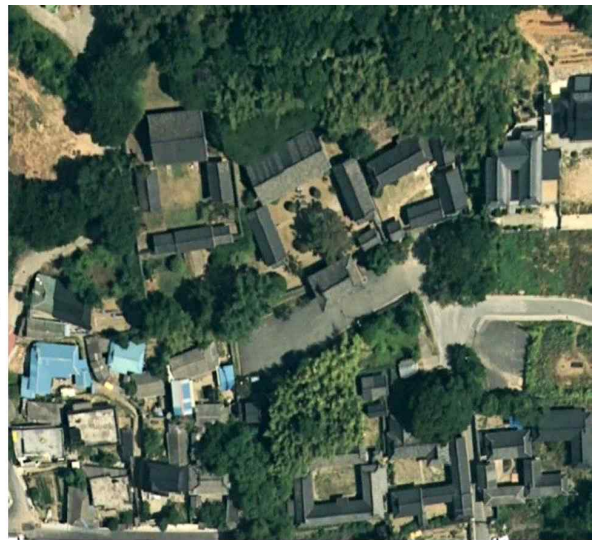
1954년 항공사진

2018년 항공사진

밀양향교 1954년과 2018년 항공사진 비교 출처:국토정보지리원

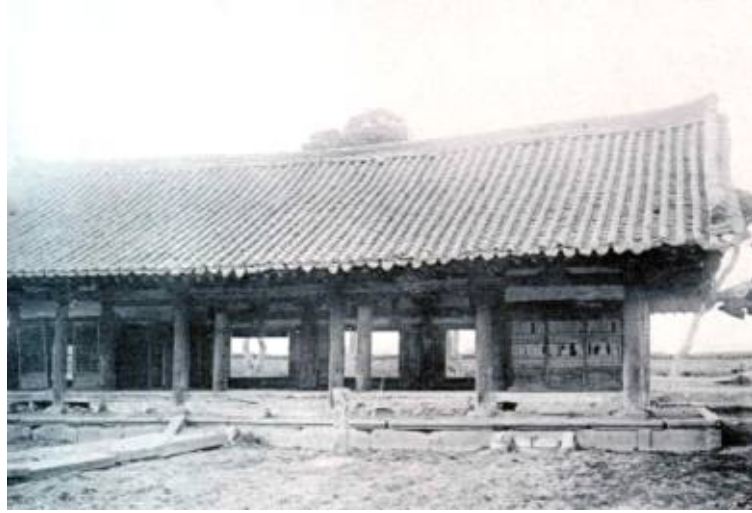
그림 53 『조선고적도보』의 명륜당 사진 - 기단이 지금보다 높아서 하단이 면석처럼 보이고, 처마끝의 활주가 없다. 또 온돌방 앞의 창호도 현황과 다르다. (『보고서』에서 전재)

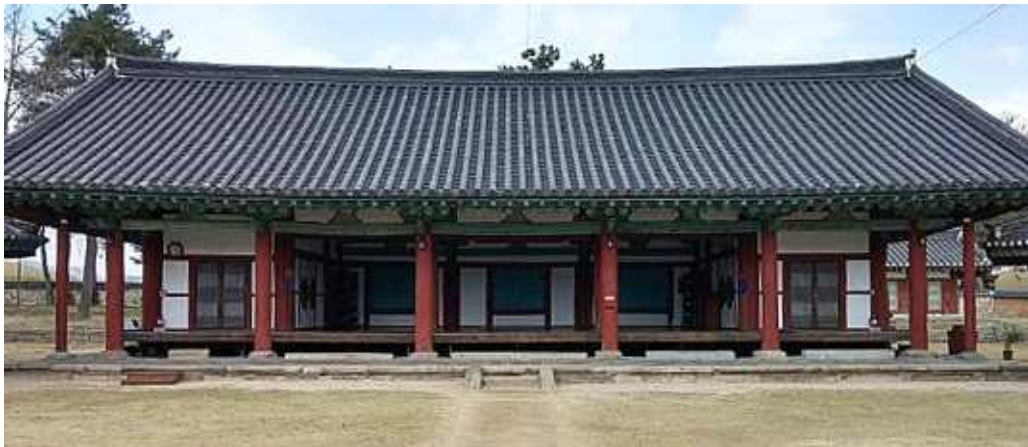
그림 54 명륜당 전경 (『보고서』에서 전재) - 2020년 9월 해체수리공사 이전의 모습

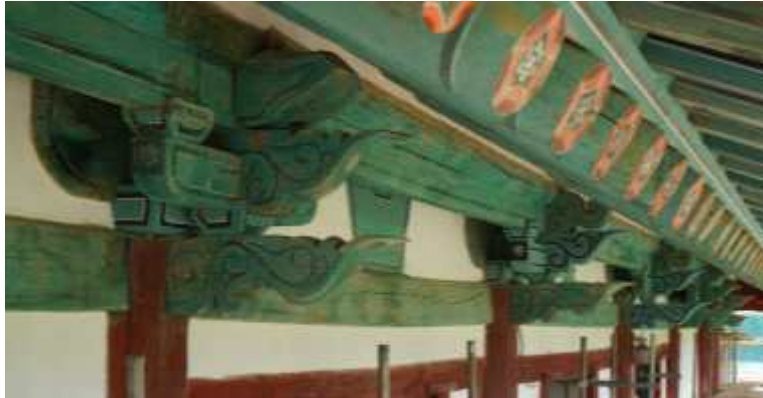
그림 55 명륜당의 배면 공포 - 주심첨차와 출목 첨차를 사용한 1출목 2익공 공포, 겹처마와 단청 (2020년 9월 8일 촬영)

공포는 1출목 2익공의 형식을 취하였는데, 익공쇠서의 모양은 초익공과 이익공을 따로 구분하여 초각하였고, 안쪽으로는 운궁처럼 한 몸으로 엮어 초각하였다. 주두 아래에서 초익공이 앞뒤로 뻗어있고, 주두 위에서 이익공이 주심첨차 및 출목첨차와 같은 높이에서 서로 직각으로 짜이며, 그 윗단에서는 보와 초각한 보빨목이 앞뒤로 뻗은 가운데 출목도리의 장여, 주심도리의 장여가 서로 직각으로 짜인다. 주심도리 아래에는 장여를 두 단 두어서 보 위로 올라가 앉았고, 출목도리는 장여 위에서 보빨목 위에 얹혀있다. 익공의 초각 모양은 위치에 따라 차이가 나는데, 이익공이 좀 더 궁궐의 익공형태에 가까운 긴 삼각형의 비례를 갖는데 비하여 초익공의 초각은 길쭉한 사각형 모양의 외

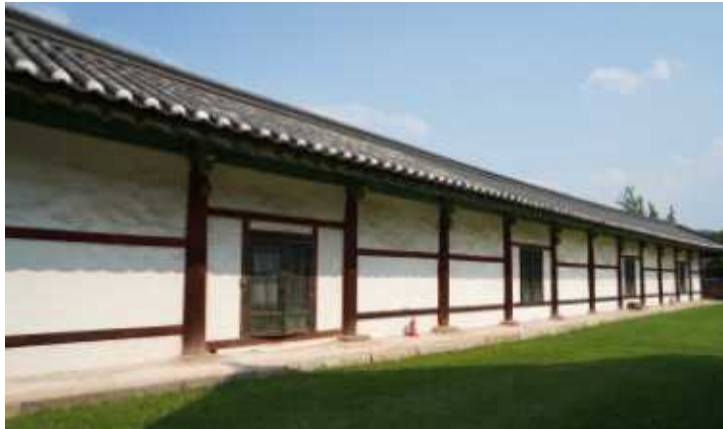
그림 56 경주향교 동무의 마당측 입면 - 3칸 단위로 가운데 문을 두었는데, 제2칸의 출입문만 다르다. (2020년 9월 8일 촬영)

하고, 일부 제한된 칸에만 문을 두었으며, 홀처마의 맞배지붕을 이고 있다. 마당에 면한 전면에는 출입을 위한 문이, 바깥을 향한 배면에는 환기를 위한 창을 두었을 뿐인데, 그마저도 1999년 수리 전후해서 배면의 창은 막아서 사실상 창이 없다고 해도 과언이 아니다. 현재 동무의 경우 대성전쪽의 제1칸과 제2칸의 배면에 중방 위로 창을 가로로 긴 창을 두었고, 또 이 두 칸은 동무의 다른 공간과 내부에서 벽으로 구분되어 있으며, 전면의 문도 문인방을 지방에 맞추어 낮춰 놓아 다른 문과 구분되게 하였다. 이는 동무의 북쪽 두 칸을 다른 용도로(전사청으로) 사용하기 위하여 최근에 개변한 결과이다. 사진 자료를 통하여 추정하면 1984년부터 1999년 사이에 일어난 일이다.

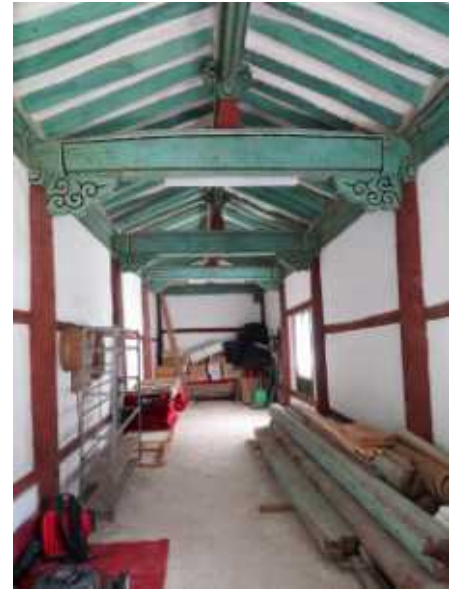
그림 58 경주향교 동무의 내부 (2020년 9월 8일 촬영)

내외)의 작은 규모에 그치고, 상부 가구 역시 전후 기둥에 대들보를 걸치고 그 가운데에 대공을 두어 종도리를 받치는 3량가이고, 처마도 긴서까래만을 좌우로 경사지게 걸은 흘처마이다. 공포도 출목 없는 초익공으로 간단하게 하였고, 단청 역시 가장 간단한 굿기단청으로 마감하는 등 소박하게 마감하였다. 눈에 띄는 것은 대들보 위에서 종도리 장여를 받치는 대공의 모양인데, 사각의 동자주가 중간 부분에서 사다리꼴로 좁아드는 고식의 형태를 가지고, 그 위로 소로를 두고 그 위에 운공 형태의 부재를 두어 도리 및 장여와 함께 짜여지도록 하였다. 이렇게 직선으로 올라가다가 중간에서 사다리꼴로 줄어드는 대공의 형태는 양동마을 향단의 안대청, 독락당의 대공과 비슷한데, 그 줄어드는 비율이나 전체적인 크기, 그리고 도리방향으로 짜여지는 장어나 이에 직각방향으로 짜여지는 초방의 형태 등은 조금씩 다 다르다.

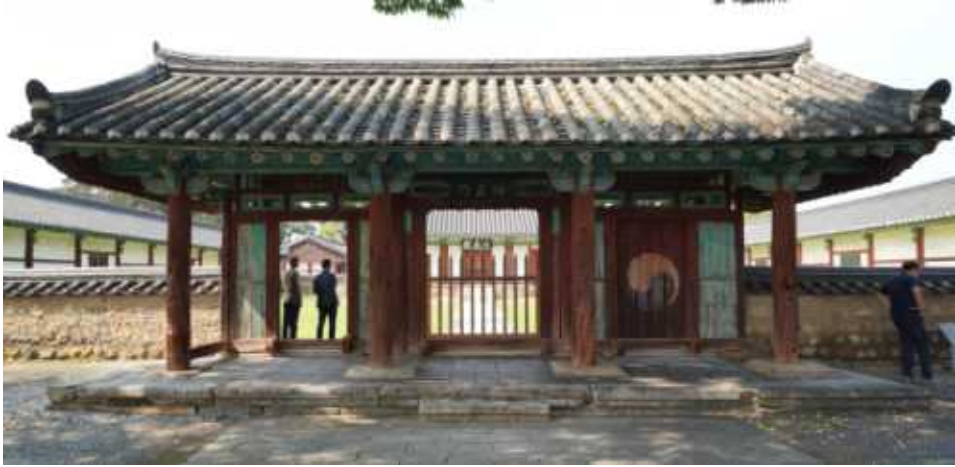
그림 60 신삼문 정면 (2020년 9월 8일 촬영)

공포는 출목 없는 초익공으로 하였고, 익공의 모양은 대성전의 것과 비슷하게 앞으로 길게 뿌리를 뺀고 있다. 주두 아래에 초익공과 주심침차를 직각으로 짜고 그 위에 주두와 소로를 놓아서 보와 주심도리 장여를 받치고 있다. 미세하지만 이러한 익공 초각의 차이 또한, 대성전과 신삼문은 같은 시기에, 그리고 명륜당은 다른 시기 혹은 다른 장인에 의하여 조성된 것으로 추정하는데 도움을 준다. 신방목의 끝은 원형으로 가공하여 동심원을 새겨넣었고, 각 문짝에는 가운데에 큰 태극을 그려 넣었다. 문얼굴의 크기는 어칸의 것을 크게 좌우 협칸을 작게 하여 구분하였고, 높이 역시 가운데 어칸의 문이 좌우 협칸의 문보다 높게 하였다. 문인방위로는 풍혈을 뚫은 궁판을 두고 그 위로 종도리 아래까지 홍살을 둔 것은 세 칸 모두 같다.

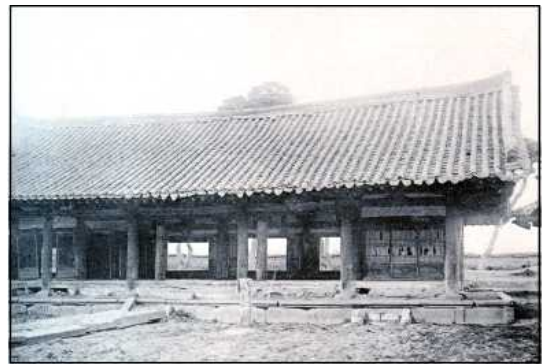
가구구성은 형식은 1고주 5량을 기본으로 하되 실제로 고주의 위치엔 고주가 아닌 평주를 세우고 초익공 형식으로 두공으로 대들보와 퇴보를 맞보로 잇고, 그 위 동자주 위치에 판대공형식으로 단을 쌓아올려 중도리를 받치고 있는 것이 특이하다. 종보 위에는 둥그런 형태의 파련대공으로 포대공을 만들고 중도리를 받치고 있다. 반면, 대청과 마주한 온돌방 부분은 2고주 5량으로 2개의 고주를 세워 종보를 받고 그 위에 사다리꼴 모양의 판대공으로 중도리를 받치고 있다. 이때 퇴보는 평주와 같은 높이에서 고주의 측면에 끼이도록 처리하였다.

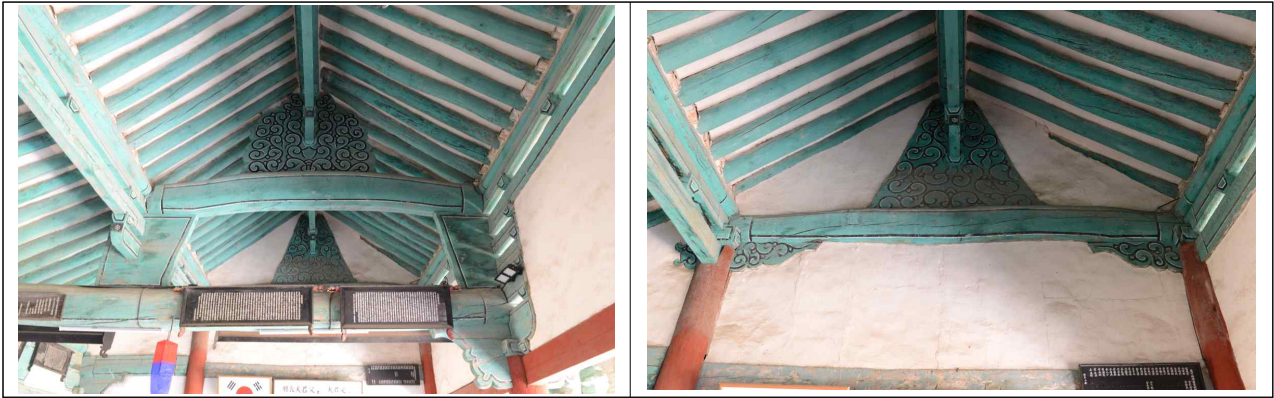
명륜당의 공포 양식은 대성전과 같은 외1출목 주심포 형식으로 헛침차와 살미, 침차로 구성되어 있으며, 살미 위에는 퇴량머리가 돌출되어 초각한 부재가 있다. 살미와 헛침차의 형상은 대성전과 비슷하게 날카로우나 길이는 대성전의 것보다 짧은 편이다. 침차는 마구리가 직절된 교두형으로 주심침차는 1개만 사용하고 있는데, 두 개의 판재를 포개어 하나로 하여 운두를 높게 하였다. 창방 위에 1개씩의 화반을 두고 있다.

퇴보머리의 형상은 정면과 배면의 구성이 약간 다른데, 정면에는 보머리 끝을 살미와 같은 두께로 하고 끝을 둥글게 말아올린 권비형(捲蜚形)인데 비하여, 배면 보머리는 삼분두형과 권비형의 두종류가 있다. 대청칸은 권비형이고 귀기둥과 온돌방을 구성하는 기둥상부에는 삼분두로 처리하였다. 일반적으로 삼분두형이 권비형보다 고식으로 알려져 있는데, 고식인 삼분두형이 배면 일부에 남아 있는 것이 특징이다. 귀포의 형상도 창방뿔목과 외부로 돌출된 침차를 살미 형태로 조각하여 장식적인 효과를 더하였다.

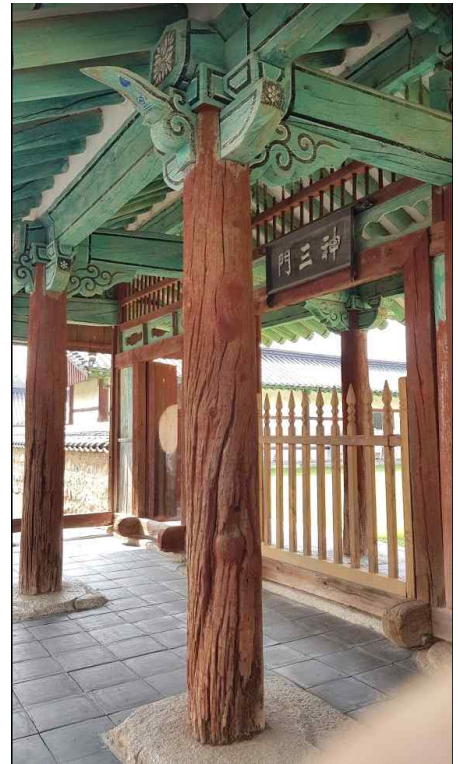
초석 가운데 일부는 고대 고급건축의 초석에서 볼 수 있는 원형 주좌와 신방석의 결합 형태로 구재(舊材)를 이용한 것으로 보인다. 중앙 고주열의 초석은 원형이고, 전후면의 초석은 거친 방형 대좌형으로 다듬었다. 또한 전후 평주 위에 걸친 대들보 중앙에는 짚막한 동자주 대공을 세웠는데, 보 방향으로 짚막한 침목을 고아 고정했다. 동자주 대공은 상단을 소로 밑면에 맞추어 깎아내고 그 위에 소로를 올린 형태이다. 대공 위에 종도리 장혀와 함께 보 방향으로 짚막한 운공을 결구하였다. 각 칸에는 판문을 달았으며, 문 상부를 안상을 뚫은 궁창널과 홍살로 꾸몄다.

어칸에는‘神三門’이라고 새긴 현판을 걸었다. 건물 좌우에 풍판을 시설했다. 단청은 간략한 굿기단청이며, 전면 매 판문에는 이태극(二太極) 문양을 그려 놓았다.

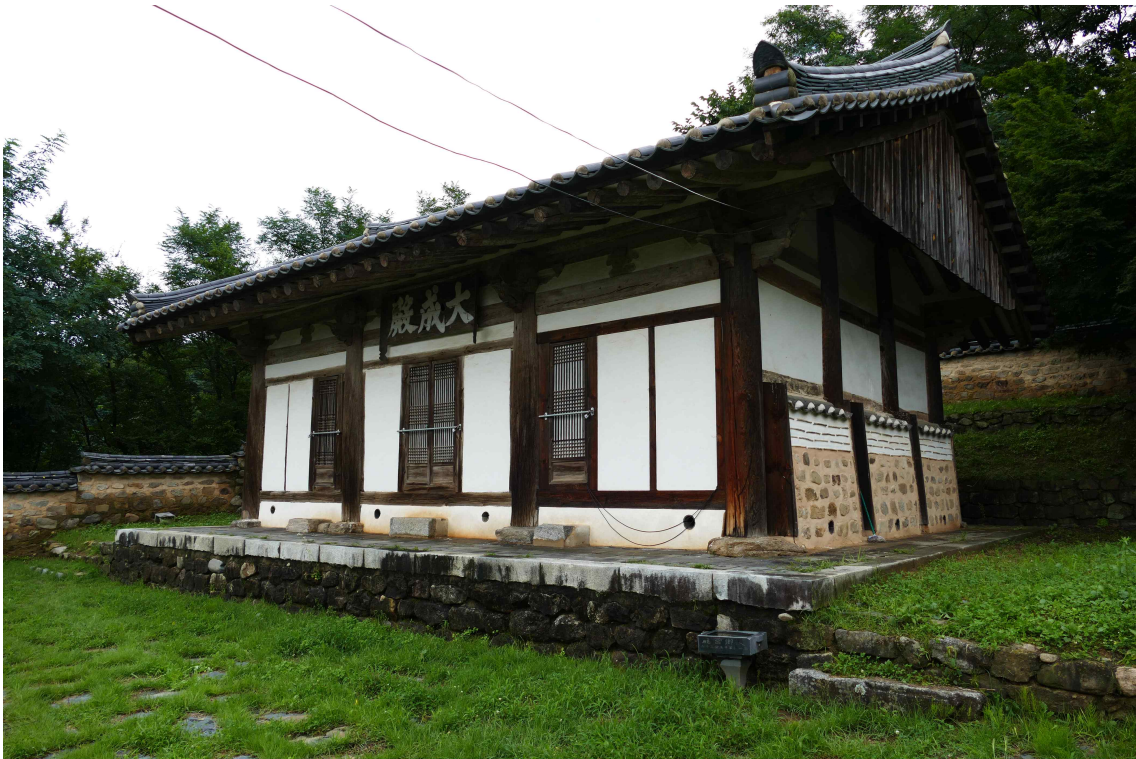
대성전 전경

유학을 집대성한 공자(孔子)와 그 제자, 그리고 중국과 우리나라의 유학 명현들의 위패를 봉안하고 제향하는 묘우(廟宇)로, 정면 3칸, 측면 3칸의 간살 구성을 한 익공계 홑처마 맞배지붕 건물이다. 현재 내부에는 공자를 중심으로 그 앞에 안자(顔子), 증자(曾子), 자사(子思), 맹자(孟子)의 공문 4성, 그리고 동·서 양측벽에 송조 4현과 동국 18현의 총 27위의 위패가 배향되어 있다.

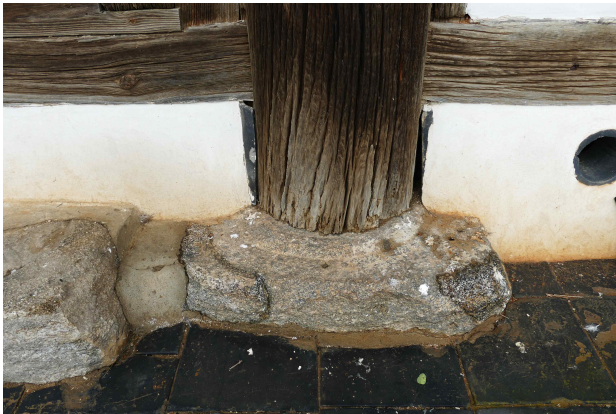
대성전 초석

단의 양측면으로 오르내리도록 했다. 초석은 커다란 자연석을 사용한 덩빙주초로 되어 있는데, 전면의 일부는 원형 주좌를 새긴 가공한 초석으로 되어있다. 이들 초석 외에도 전면 기단 좌우 축대 앞에 놓인 디딤돌도 쇠시리가 새겨진 가공된 석재가 사용되었는데, 인근에 있던 이전시대의 건물터에서 가져온 것인지, 혹은 이 터에 이전부터 있던 건물의 것인지는 알 수 없다.

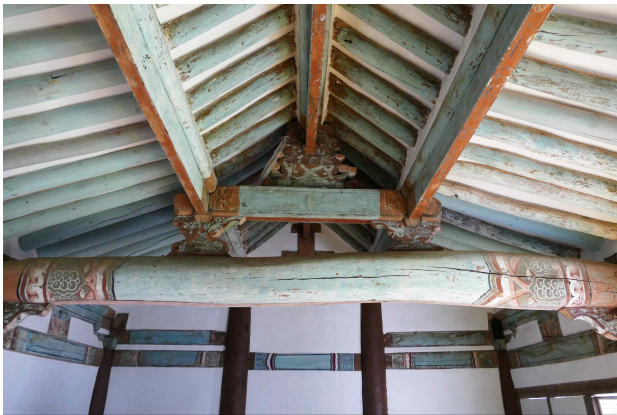
대성전 어칸 지붕 가구

은 2고주 5량가로 어칸과 다르게 구성하여 횡력에 약한 맞배지붕 건물의 구조적 안정을 도모했다. 어칸 좌우의 가구 구성은, 전후 평주 위에 대들보를 걸고, 대들보 위에는 삼분 변작 위치에 연잎과 당초문양을 조합해 윤곽을 초각하고 단청을 베푼 화반대공을 놓고, 끈게 치목한 종보를 엮어 이중보 구성을 이룬다. 종보의 양 단에는 중도리를 받았고, 중앙에 판재를 4단 이어 연잎과 연꽃, 당초문양을 조합해 복잡하고 화려한 윤곽을 도려내고 단청을 올린 파련대공을 놓고 장여와 중도리를 받았다. 어칸의 단면 가구를 구성하는 대들보 위의 화반대공과 종보 위의 파련대공은 본 건물에서 특히 주목되는 부재들로서, 이 건물이 재건된 17세기 초, 즉 조선 중기 중에서도 이른 시기의 정연한 기법을 잘 간직하고 있는 것으로 평가된다.

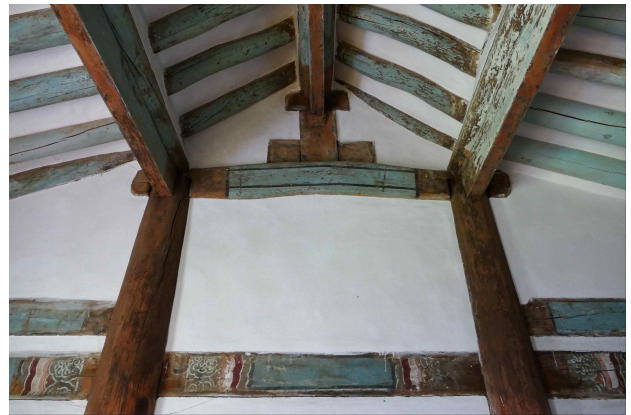
대성전 측벽 지붕 가구

2고주 5량가로 된 양 측벽의 가구 구성은, 우선 모든 간살에 전·후 평주의 것과 같은 높이에 창방을 설치해 축부를 고정했다. 그리고 전·후 퇴칸의 창방 위에 다시 고주와 평주 사이를 연결하는 뒷보를 결구하였다. 이 뒷보는 부재 단면이 그 바로 아래의 창방보다 조금 작는데, 구조적으로는 상부의 하중을 지탱하지 않고 수평 방향의 힘에만 견디는 역할을 하기 때문에 부재 단면을 크게 할 필요가 없으며, 이 뒷보를 사용함으로써 측면 모서리의 축부 고정과, 기둥 상부의 귀포 구성이 구조적으로 더욱 안정화 되는 효과를 얻게 되었다. 어칸의 고주 위에는 주두 없이 기둥머리에 사개를 트고 바로 중도리 장여, 종보, 중도리를 결구했는데, 주택의 민도리집과 같이 단순한 구조이다. 종보 위에는 동자주를 안정적으로 세우기 위해, 먼저 종보 중앙에 보방향으로 창방과 비슷한 단면의 짧은 부재를 놓고, 여기에 동자주를 결구해 세웠다. 동자주 머리에는 도리방향으로 양갈을 트고 소로를 끼운 다음 중도리 받침 장여를 결구하고, 다시 이 장여와 직교하도록 승두를 결구한 위에 중도리를 안정적으로 결구했다. 이상과 같이 좌·우 측면의 가구는 전·후 평주와 고주 사이, 그리고 종보와 동자주, 중도리 사이의 수평, 수직 방향의 구조를 안정적으로 연결하기 위한 목수의 의도가 잘 나타나 있으며, 이것 역시 조선 중기의 초기적 수법으로

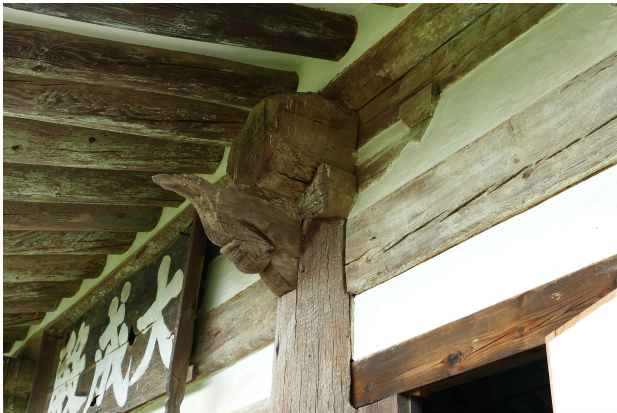
대성전 정면 평주 익공 구조와 의장

공포는 출목 없이 익공 하나만 사용해 기둥 상부의 구조를 보강하고 의장적 효과를 내는 초익공 구조로 되어있다. 정면 평주의 공포는, 기둥머리에 사개를 트고 창방과 초익공을 十자형으로 짜넣은 위에 주두를 올리고, 도리방향으로 주심첨차 하나를 놓고 보머리를 얹은 다음 장여와 주심도리를 결구해 완성했다. 익공의 외부는 끝을 짧고 강직한 수서형으로 하고 하부에 초각을 베풀어 장식했고, 내부는 초각한 보아지형으로 되어있다. 주두 위에 결구되어 첨차는 하부에 초각 장식을 베풀었고, 상부에는 양 끝에 소로를 하나씩 얹고 장여를 받았다. 보머리는 끝을 직절하고 상부는 서까래와의 간섭을 피하기 위해 보서리 부분을 빗깍기 처리했다. 배면 평주의 익공 구성은 정면과 같지만, 익공의 외단부를 쇠서형으로 뺀어 나오게 하지 않고 둥글게 깎아 단순한 형태로 처리한 점이 정면과 다르다. 공포 의장에서 정면성을 강조한 결과라 할 수 있다.

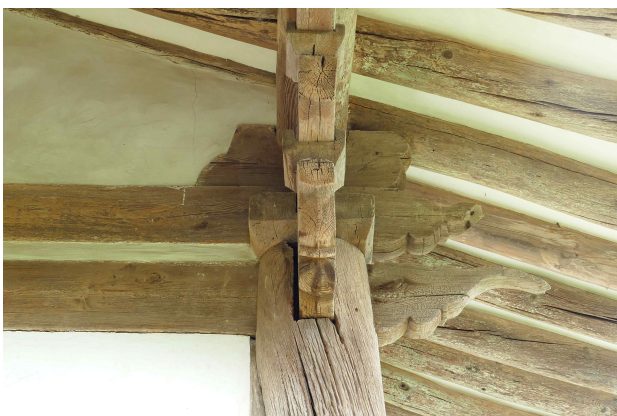
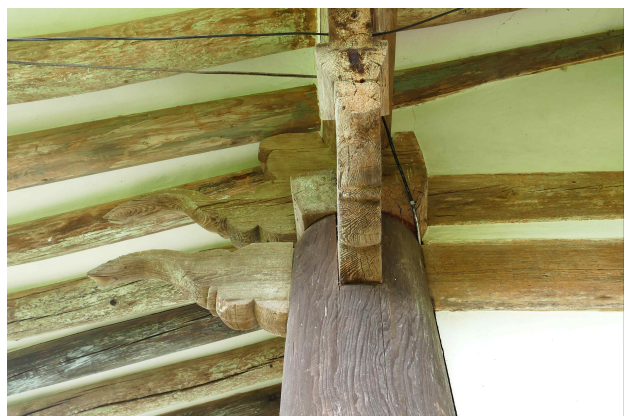
대성전 좌측 귀포 구조와 의장

대성전 우측 귀포 구조와 의장

우주 위에 구성되는 귀포 구조와 의장은 평주의 것과 다르게 이익공으로 되어있는데, 이는 우주 위에 결구되는 부재의 종류가 평주와 다르기 때문이다. 우선 우주 머리에 사개를

트고 도리방향과 보방향의 창방을 우주 위치에서 수장폭으로 축소시켜 직교하도록 짜넣고, 도리방향 창방 뺄목은 끝을 사절하고 아래에 초각 장식을 베풀고, 위에 소로 하나를 놓고 주심침차를 받았으며, 보방향 창방 뺄목은 평주 위의 초익공처럼 쇠서형으로 만들었는데 창방의 단면 높이를 이용해 조각했기 때문에 쇠서의 높이가 평주의 초익공보다 낮다. 이 위에 주두를 놓고 주심침차와 뒷보 머리를 결구했는데, 뒷보 머리를 수서형으로 조각해 내밀어 이익공을 이루었다. 주심침차 양 끝에 소로를 하나씩 올리고 장여를 받고, 이것과 직교하도록 뒷보 머리 위에 승두를 결구 한 다음 주심도리를 받았다. 승두를 사용한 이유는, 뒷보의 단면 크기가 대들보보다 훨씬 작아서 도리를 안정적으로 받을 수 없기 때문에, 승두를 결구해 도리를 감싸며 안정되게 받을 수 있도록 하기 위함이다. 다만, 좌우 귀포의 이익공 형태가, 우측의 것은 수서형, 좌측의 것은 짧은 앙서형으로 서로 다르게 되어 있는데, 좌측의 것이 당초의 원형일 것이다.

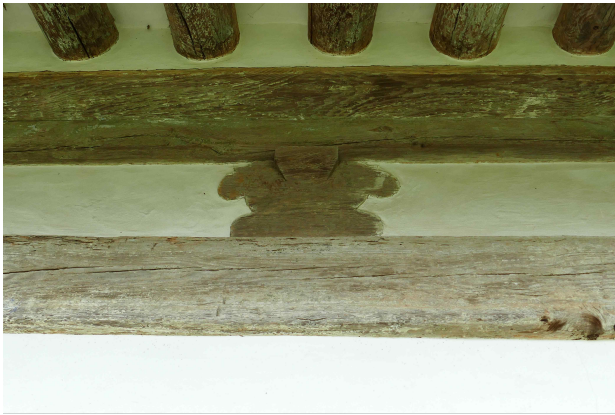
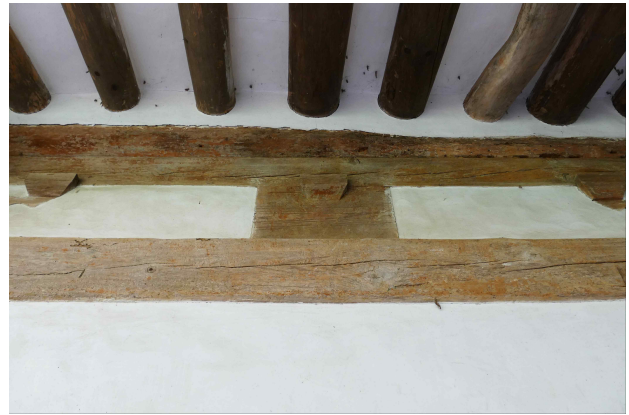
대성전 정면 화반

대성전 배면 화반

정면과 배면의 각 간살에는 창방 위에 화반을 하나씩 설치하여 주심도리 장여를 받았는데, 정면의 것은 초각을 베풀어 장식하고 위에 소로 하나를 놓아 장여와 결구했고, 배면의 화반은 장식이 없는 단순한 방향으로 만들고 역시 소로 하나를 놓아 장여를 받았다. 정면의 의장적 위계를 강조한 표현이다.

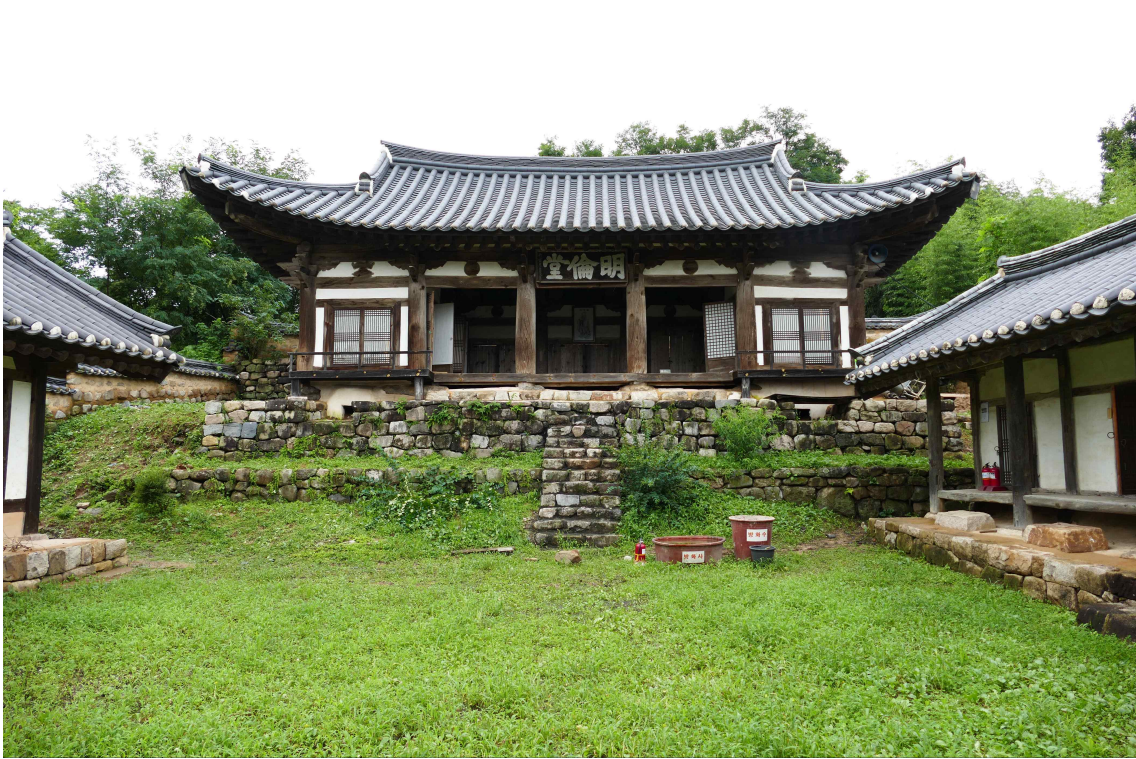
명륜당 전경

향교에서 강학 공간의 핵심 건물로서, 전방에 동·서재가 있고, 뒤로는 중심축선상에 대성전이 위치한다. 대성전 일곽으로 이어지는 급경사지를 절토해 내고 전면에 높은 축대를 2단으로 조성하여 정면 5칸, 측면 2칸의 이익공 홀처마 팔작지붕 건물을 앉혔는데, 뒷단은 기단을 겸한다.

기단을 겸하는 상·하의 축대는 비슷한 크기의 자연석을 면과 줄눈을 맞춰 쌓고, 전면 중앙 1개소에 역시 같은 방식으로 돌을 쌓아 계단을 놓았는데 모두 근래에 보수를 거치면서 바뀐 것이다.

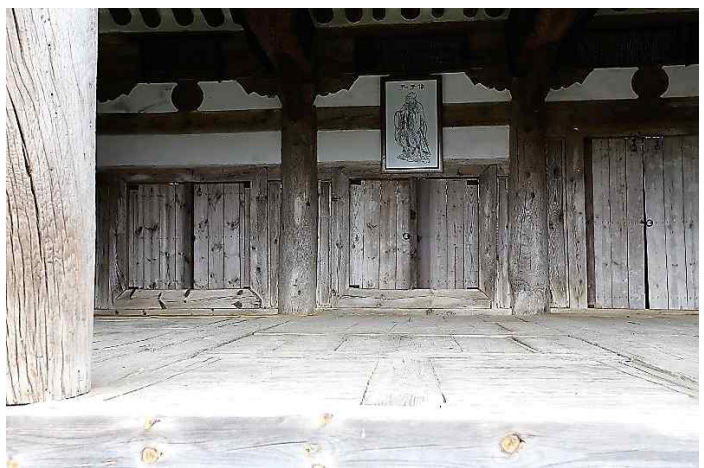
명륜당 배면 벽체 및 창호 구성

대청 부분은 전면은 문을 달지 않고 전체를 개방했고, 배면에는 판벽과 창호를 설치했는데 조금 독특하다. 배면의 어칸과 좌협칸에는 기둥 사이에 상인방을 걸고 그 아랫부분에 판벽과 널판창을 설치했다. 널판창은 밖으로 열리는 쌍창 형식이고 가운데에 설주, 즉 영(檣)이 있어 영쌍창처럼 보이지만, 이 설주는 근래에 보수과정에서 추가된 것이다. 상인방 위의 창방 아래까지는 흙을 바른 심벽으로 마감했다. 한편 우측 협칸은 창이 아니라, 하인방과 창방 사이 전체에 걸쳐 좌우 기둥에 면해 판벽을 세우고, 중앙에는 밖으로 열리는 두 짝 널

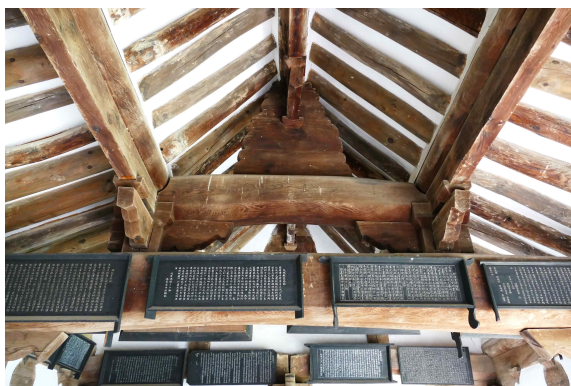
명륜당 대청 상부 지붕 가구

기둥 위에는 창방을 결구해 축부를 고정한 다음, 이중보를 걸고 5량가의 팔작지붕 가구를 구성했다. 지붕 가구는 대청과 온돌방 부분이 다르게 되었다. 대청 부분은 어칸 좌·우의 전·후 평주 사이에 기둥 없이 바로 굽은 대들보를 걸고 지붕 구조를 받았다. 대들 위의 삼분변작 위치에 사각형 단면의 동자주를 세워 중대공을 구성했다. 동자주 머리에 사개를 트고 보아지와 침차를 十자 모양으로 결구한 다음 주두를 놓았는데, 보아지와 침차가 함께 주두를 물고 안정하게 고정하고 있다. 보아지의 외단은 직절해 단순하게 처리했고, 내단부는 끝을 사절하고 아래에 초각 장식을 베풀었으며, 침차 역시 양 끝을 사절하고 아래에는 초각 장식을 했다. 침차 위 양 끝에 소로를 하나씩 놓아 주두와 높이를 맞춘 다음 장혀를 받았고, 그 위에 종보 머리를 얹고 중도리를 결구했다. 종보 중앙에는 판재를 겹쳐 윤곽을 가공한 운형대공을 세우고, 대공 상부를 수직으로 파내고 일두삼승의 침차를 결구한 다음 장여와 중도리를 받았다.

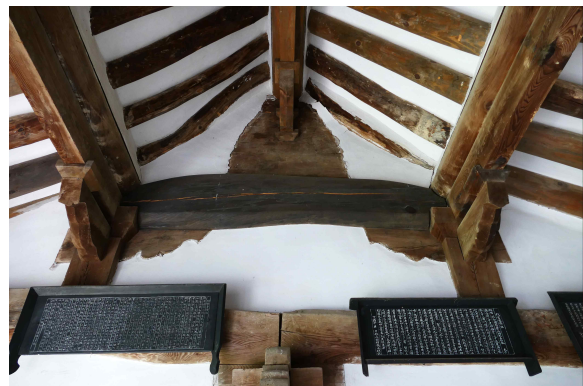
명륜당 온돌방 상부 지붕 가구

대청과 온돌방 사이에는 전·후 평주 사이의 중앙에 평주와 같은 높이의 기둥을 세우고 주두 위에서 전·후 평주 사이에 각각 보를 걸친 맞보 형식을 만든 다음 상부의 지붕 가구를 받았다. 이곳의 전·후 평주와 중앙 기둥 사이에는 창방을 설치하지 않고, 주두 위의 보로만 수평 방향의 연결을 이루고 있기 때문에 횡력에 대해서는 취약한 측면이 있으며, 측벽 부분에서 횡력에 대응하기 위해 창방, 뒷보 등으로 기둥 간 연결을 강화했던 대성전과는 차이가 나는 방식이라 하겠다. 맞보 위에 구성되는 중대공, 종보, 종대공, 종도리의 결구 방식과 부재의 의장 처리 방식은 대청 상부의 것과 동일하다.

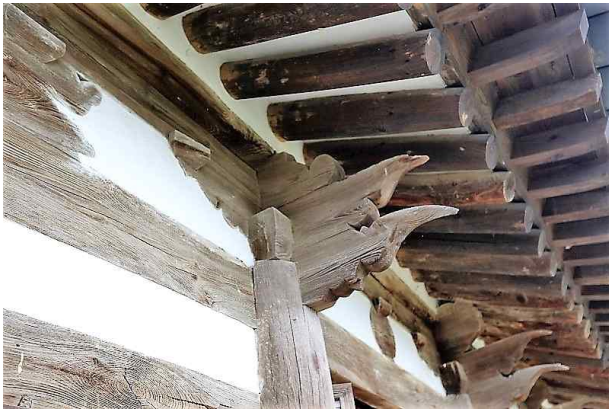
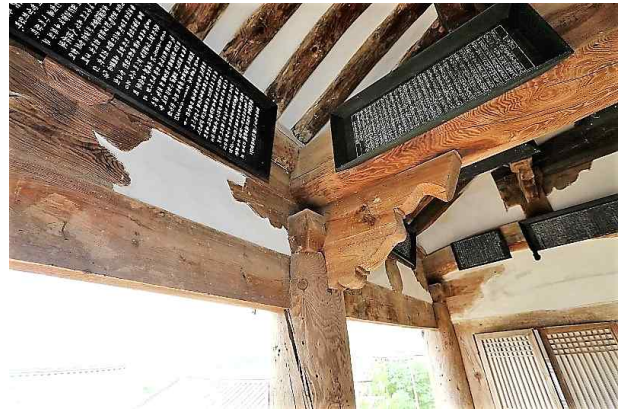
명륜당 정면 이익공 외관

명륜당 정면 이익공 내부

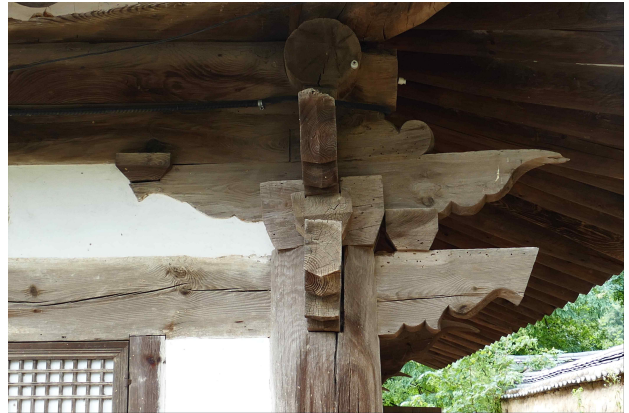
명륜당 귀포의 이익공 구조와 의장(배면)

전반적으로 기둥 굵기에 비해 주두가 작고, 창방과 인방 및 공포를 구성하는 부재들의 치목이 거칠고 초각 수법도 정교하지는 않은 편이다. 한편, 조선시대 향교 건축은 공포 의장을 포함해 건축 형태상으로 명륜당의 위계를 대성전 보다 낮게 만드는 것이 일반적인데, 용궁향교 명륜당의 경우 공포 의장을 무출목 초익공으로 된 대성전보다 격을 높게 되어있어, 통상적인 조선시대 향교에서 볼 수 있는 건축 구성의 질서를 따르지 않고 있다. 이 부분에 대해서는 후대의 대대적인 건물의 개수의 가능성까지 염두에 두고 면밀한 추가 조사를 할 필요가 있다.
