2020년도 문화재위원회

## 제11차 건축문화재분과위원회 회의록

### 1. 광양 중흥산성 쌍사자 석등 이전 설치(2차)

## 2. 강릉향교 명륜당, 동무·서무, 내삼문 국가지정문화재(보물)

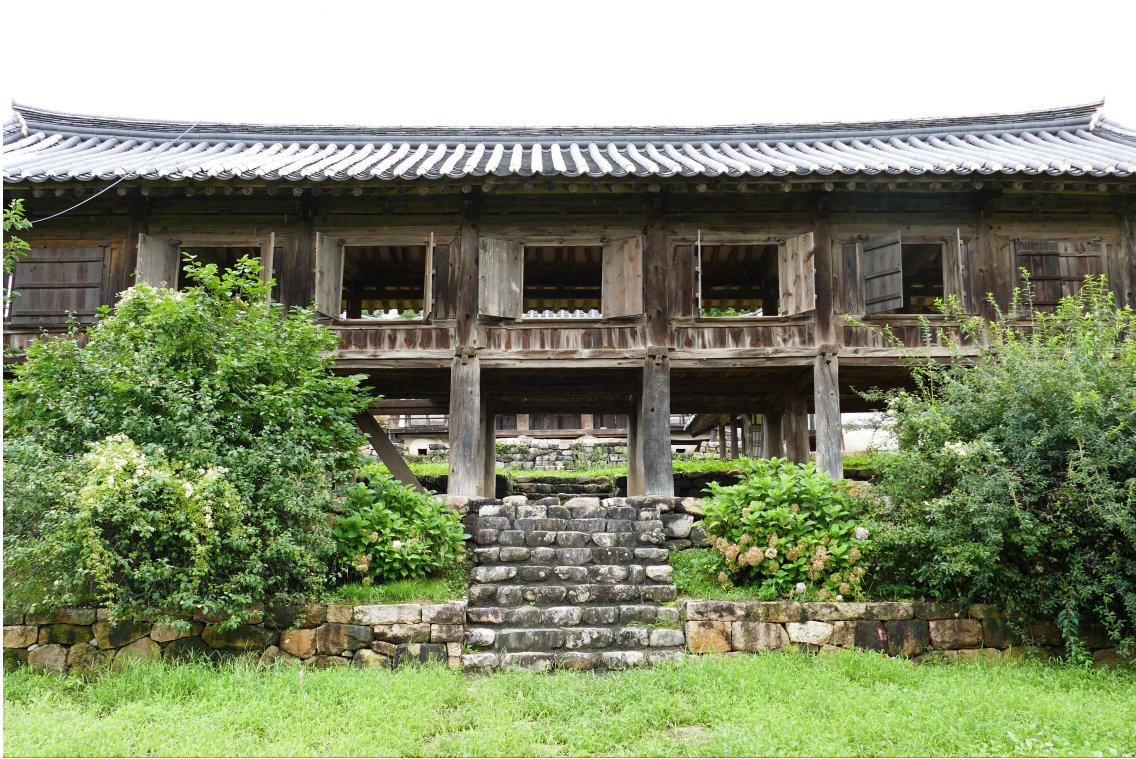
세심루 전경

향교에서 강학 공간의 전방에 위치해 유생들이 자연을 바라보며 호연지기를 기르는 유식을 위한 건물로 뒤로는 동·서재와 강당인 명륜당이 배치되어 있으며, 핵심 건물인 대성전, 명륜당과 함께 중심축을 형성하고 있다. 산자락의 경사가 시작되는 위치에 입지하여, 경사지를 깎아 3개의 단으로 조성하고, 이 중에서 중간 단을 기단으로 삼아 정면 7칸, 측면 2칸 규모에 초익공을 짜고 홀처마 맞배지붕을 얹은 장대한 이층 누각을 지었다. 현존하는 조선시대 교육 시설인 향교와 서원을 통틀어 유래가 드문 장대한 누각으로, 인근 안동의 병산서원 만대루(晩對樓)에 비견된다.

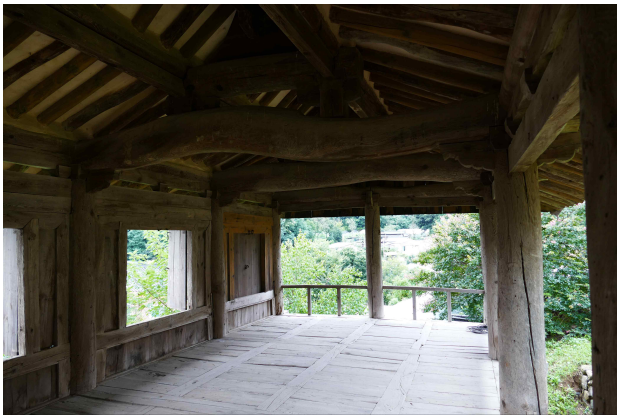
세심루 2층 내부 전경

창방으로 고정된 누하주의 주방 위에, 전·후 평주 사이에 장귀틀과 외곽 들레로 여모귀틀을 각각 설치하고, 장귀틀 사이를 종으로 4등분하도록 동귀틀을 3분씩 걸어 마루귀틀을 짜 축부를 단단히 고정한 다음, 2층의 누상주를 귀틀 위에 축맞춤으로 고정해 세우고 청판을 끼워 우물마루를 깔았다. 누상주는 정·배면과 양측면의 평주만 세우고 내부는 기둥이 없는 통칸으로 만들었으며, 기둥 형태는 단면이 둥근 원기둥이며, 전반적으로 약하게 민흘림을 두었다. 누상으로 오르는 계단은 배면 좌협칸 여모귀틀 안쪽에 한 곳만 설치했다.

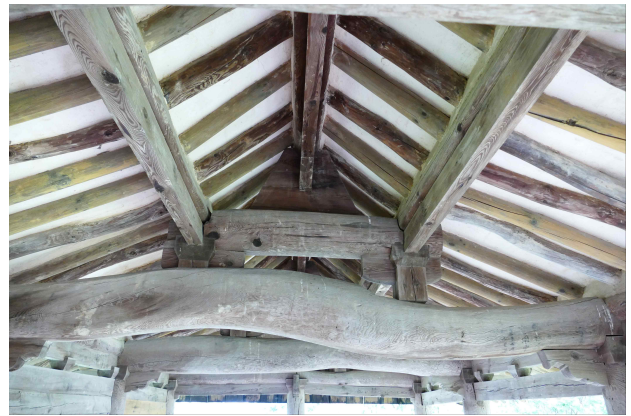
세심루 지붕 가구 구성

전·후 평주 사이에 걸친 대들보는 구불뒷하게 생긴 재목으로 그대로 사용했고, 삼분변 작 위치에 동자대공을 세우고, 대공머리에 운두가 높은 교두형 침차 모양의 보아지를 끼우고 주두를 올려 결구한 다음, 장여와 종보머리를 서로 직교하도록 짜고 종보를 받았다. 종보 중앙에 사다리꼴의 판대공을 세우고 종도리를 받아 지붕 가구의 틀을 완성했다. 판대공의 상부 중앙을 둥글게 도려내고, 다시 그 아래로 깊게 파낸 다음 교두형 침차를 끼우고 장여를 결구한 위에, 종도리를 받았다.

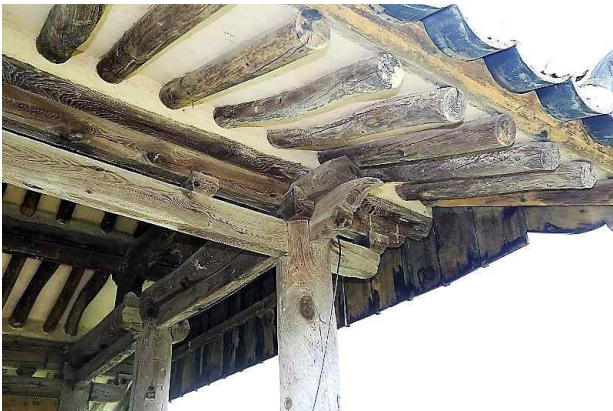
세심루 2층 우주의 익공 구성

양 측면에는 중앙에 전·후 평주와 같은 높이의 기둥을 세우고 머리에 창방을 결구해 축부를 고정했는데, 기둥 상부의 부재 결구방식이 전·후 평주와 다르다. 기둥머리에 사개를 트고 초익공을 먼저 꽃은 다음 보방향으로 창방을 결구하고, 반대쪽 끝은 우주 머리에 도리방향 창방과 직교하도록 결구하고 익공 촛가지 모양의 뺄목을 내밀었다. 초익공은 상부에 보가 없고 외부는 박공의 풍판에 가려지기 때문에 내·외부를 길게 빼서 보아 지나 수서형의 촛가지를 만들지 않고 둥글게 깎아 단순하게 처리했다. 또 창방의 단면 형상과 크기는 전·후 평주 위의 것과 같지만, 창방 윗면의 높이를 전·후 평주 머리에 결구되는 익공의 윗면에 맞춰 설치함으로써, 구조적으로는 우주 위에서 기둥머리와 주두를 안정되게 잡아주는 역할을 하는 것과 동시에, 입면에서 초익공의 의장적 통일을 이루는 효과를 내게 되었다. 그 결과 측면 중앙 기둥 위에서 맞보 형태로 걸리는 보는 창방 윗면과 밀착되어 있다. 한편, 측면 중앙의 기둥은 보방향으로는 창방과 맞보가 결구되어 고정이 되지만, 도리방향으로 결구되는 인방재가 없기 때문에 도리방향의 횡력에 취약한 구조가 되었다.

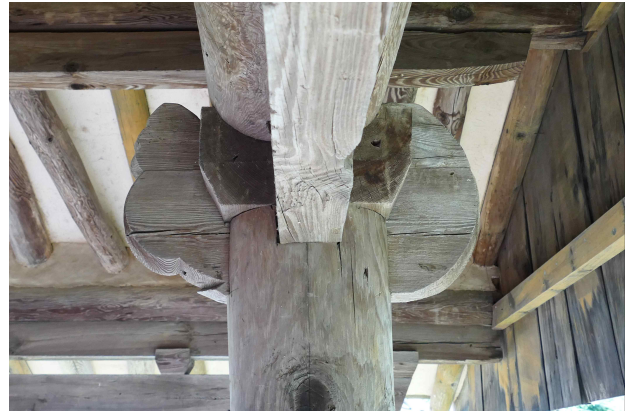
세심루 2층 측면 평주의 창방과 익공 구성

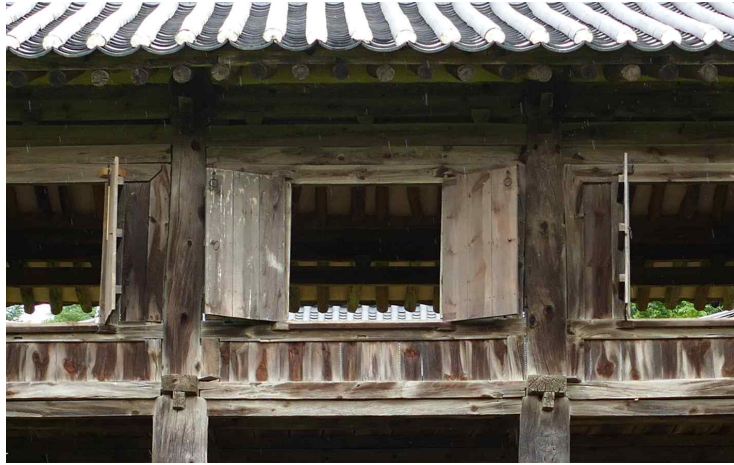
세심루 2층 정면 창과 머름의 구성

정면 매 간살에는 밖으로 열리는 두 짝 널판창을 달아 필요에 따라 개폐할 수 있도록 했는데, 널판창은 근래에 교체된 것이 많다. 창 아래에는 머름상방을 가로질러 설치하고 그 아래의 여모귀틀과 머름상방 사이에 청판만 끼워 넣은 간단한 판머름을 만들었다. 위로는 창방 아래에 상방을 설치하고, 상방과 머름상방 사이에 벽선, 설주를 수직으로 결구해 얼굴을 만들었으며, 상방과 머름상방 바깥에 둔테를 밝아 창을 달았다. 벽선과 설주 사이는 판벽이다. 현재 배면과 양 측면의 기둥 사이에는 모두 창호가 없이 개방되어 있고 단순한 형태의 평난간만 설치되어 있는데, 이중에서 양 측면의 기둥 사이에는 인방을 걸고 창을 달았던 흔적이 남아있어, 당초에는 누상의 양 측면에도 창이 있었다는 것을 알 수 있다.

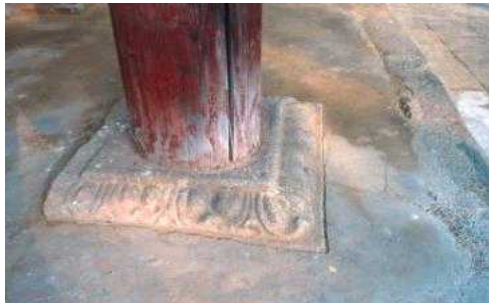
그림 108. 1987년 당시의 초석

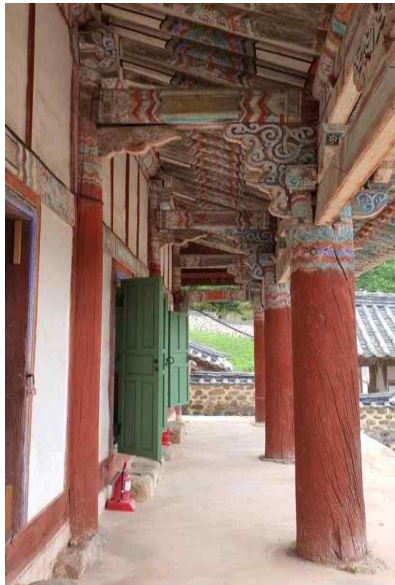
그림 109. 대성전 전면 퇴칸 모습

가구는 앞 외진의 퇴주와 후방 내진의 평주 사이에 내고주를 세워 퇴량과 대량을 걸고 대량 위로는 십자로 침차를 짜고 주두를 놓아 내고주 상부와 함께 종량을 엮힌 1고주 5량가로 되어 있다. 종량 위에는 화려하게 초각된 파련대공을 놓았다. 양측면은 어칸의 기둥을 고주로 하여 3량가로 하였다. 전체적인 가구는 전후로 퇴보를 둔 2고주 5량가이다. 보위의 대공은 판대공이다.

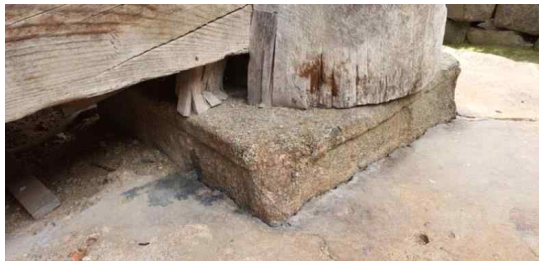
그림 111. 정면 우주 초석

으로 낮은 기단을 조성하였다. 초석은 자연석을 거칠게 방형으로 다듬은 것으로 비교적 크다. 초석 중 전면 우주 것만은 정교하게 물딩등을 둔 방형의 다듬들로 형상과 재질이 다른 초석과 다르다. 대성전 본래 초석과 같이 불교 관련건축의 부재로도 여겨진다.

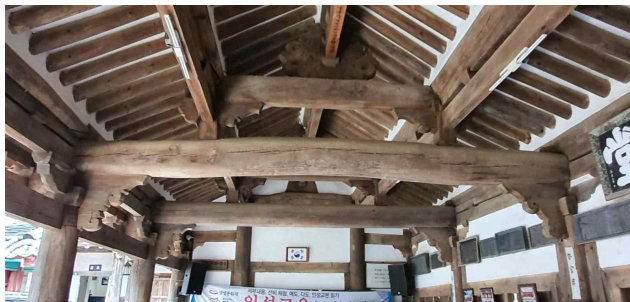
그림 112. 명륜당의 가구구조

한다. 기둥 윗몸은 창방으로 결구하였고 주두가 놓이고 그 위에 포작을 앉혔다. 창방 위로는 주 칸 모두에 화반이나 소로를 두지 않고 개방시켰다.

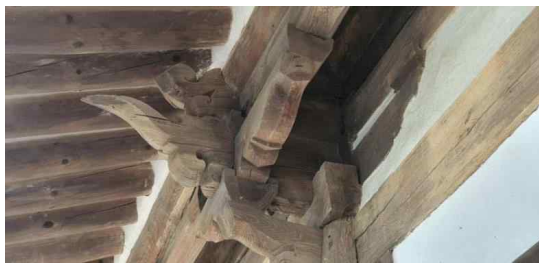
그림 115. 명륜당 공포형식

처마의 하중을 잘 떠 받고 있다. 제공살미는 끝이 대성전 보다 더 뾰족하며 형상은 쇠서형이다. 초제공 위로는 외목도리에 붙어있는 장식화 된 운공이 있다.

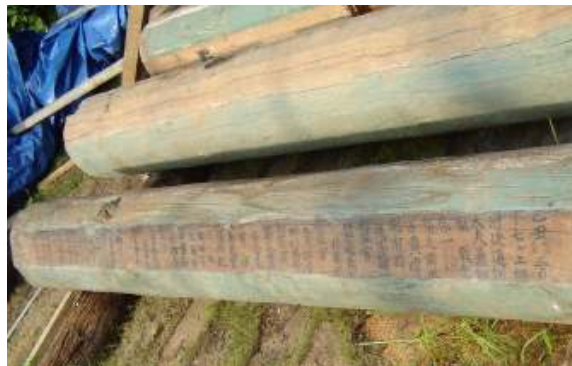
그림 118 종도리 밑면에 쓴 상량목서(1649년 중수시)

(2006년 전면 해체 수리시 발견)

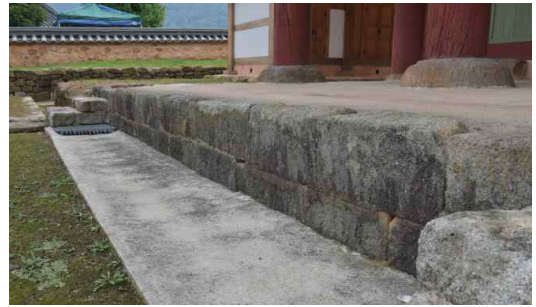
그림 126 순천향교 대성전의 기단 및 초석

대성전의 기단은 다듬은 화강석 또는 방형 석재를 사용하여 조성한 것이다. 전면 기면(그림.11)에만 정교하게 다듬은 돌을 사용하여 두벌대로 쌓고 나머지 삼면은 외벌대로 처리했다. 배면과 양 측면에는 거칠게 다듬은 방형 석재로 외벌대 기단을 축조했다. 잘 다듬은 돌을 사용한 정면기단은 맨 아래에 낮고 긴 장대석을 깔고 그 위에 면석 모양의 석재를 세워 놓은 형태이다. 사면의 기단 상면에는 강회다짐을 했다. 배면과 좌우 측면에는 기단 끝에 붙여 배수호가 조성되어 있는데, 상태로 보아 근년에 시설한 것으로 보인다.

전면(前面) 기단의 3개소(중앙, 좌우측)에 대성전으로 오르는 석계(石階)가 있다. 계단의 단 수는 2단 정도이며, 너비는 가운데 계단이 크고, 그 좌우 계단이 좁은 형태이다. 전면(前面) 기단과 계단 사이의 지붕 낙수가 떨어지는 구간의 바닥에는 화강석 판석과 시멘트 몰탈을 발라 놓았다. 대성전에 사용된 초석은 주좌 받침과 주좌를 새긴 것으로, 초석의 표면을 정을 사용하게 거칠게 다듬어 사용했다. 이러한 초석은 대성전의 전후 면 및 좌우 측면에도 사용되었다.

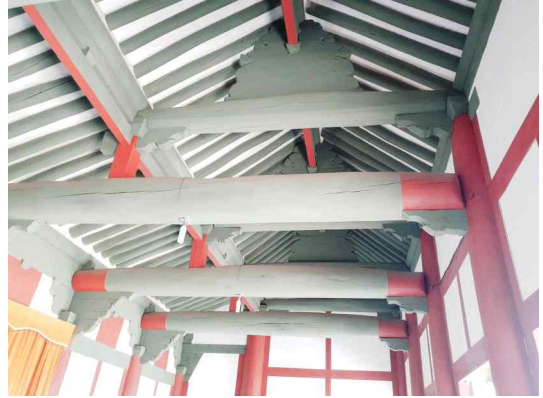
그림 127 대성전 상부가구 및 내부 단청

대성전에 사용된 종보는 모두 6본으로, 대량 상부에 4본, 양 측면 고주 상부에 각 1본이 사용되었다. 종보는 고주와 대량 상부 동자주 사이에 걸려 있다. 즉 전면 고주와 대량에 고정된 동자주 머리에는 끝이 직절된 익공을 끼우고 주두를 놓아 결구했다. 주두 밑에 끼워 넣은 직절익공은 끝을 직절한 형태로, 내단에는 초각을 베풀었다.

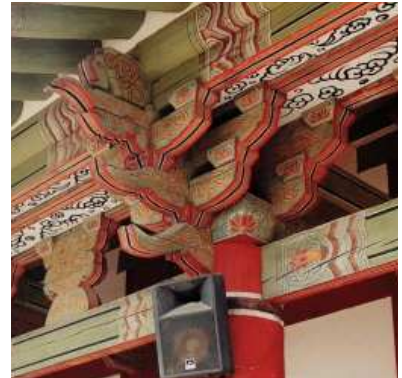
그림 129 대성전 정면 공포

익공살미의 끝에 다포식 공포의 쇠서와 유사한 형태의 쇠서를 새겼는데, 초익공과 이익공에는 양서형 쇠서, 삼익공에는 짧고 끝이 뾰족한 수서형 쇠서를 각각 조각했다. 초익공과 이익공의 쇠서는 연봉이나 연꽃 등을 조식(彫飾)하지 않은 간결한 형태이고, 삼익공 쇠서의 밑에만 길쭉한 형태의 연봉을 새겼다. 초익공과 이익공의 쇠서는 곡율이 적고 끝이 사절(斜切)된 형태로, 다포식 공포의 쇠서와 매우 유사하다. 이처럼 순천향교 대성전의 쇠서 형태가 전형적인 익공식과 차이를 보이는 것은 조선 중기이후 다포식 공포의 특징을 수용한 결과라 할 수 있다. 전면 공포의 삼익공 위에서 이출목도리 밖으로 길게 돌출한 뒷보는 끝을 마치 삼분두형에 가까운 형태로 깎고, 밑에 작은 연봉을 조식한 형태이다.

주심(柱心)과 출목에서 초익공과 이익공 부재는 교두형의 행공 또는 출목첨차와 십자로 짜여 있다. 주심의 행공 및 출목첨차의 경우 좌우 양끝에 소로를 놓고 상하 부재를 중첩했다. 주심에 사용된 대소 행공은 상하 부재가 맞닿아 있는 반면, 대소 출목첨차의 사이는 소로의 운두만큼 이격되어 있다. 익공 부재(살미)의 내단은 고주 쪽으로 길게 뻗어 외진 평주와 뒷보의 결구부를 보강하고 있으며, 빗변으로 처리한 보아지 끝에는 간략한 곡선형의 당초문과 연봉이 선각(線刻)되어 있다. 단 측벽에 문힌 익공 부재의 내단은 끝을 비스듬히 자른 간략한 역삼각형 모습을 하고 있다. 주간(柱間)의 창방 상부에는 화반을 사용하여 주심도리 장혀를 받치도록 했는데, 그 형태는 전·후면이 다르다. 전면(前面) 화반은 두꺼운 (수장 폭과 동일) 판재를 사용하여 만든 것으로, 반원형 받침 위에 좌우 끝을 곡면으로 사다리꼴의 부재를 올린 형태이다. 화반의 최상단에 두 개의 소로를 사용하여 장혀를 지지하도록 했다. 후면의 주간에 사용된 화반은 간략한 방형으로, 끝을 직절한 장방형의 판재 세 장을 겹쳐 만들었다. 이 화반의 상단 중앙에 소로를 놓아 장혀를 받고 있다. 익공식의 포작은 무출목이거나 출목이 있어도 외1출목에 한하는 것이 일반적이거나 순천향교 대성전은 외이출목 삼익공식 건물로, 출목의 간격은 1출목이 2출목보다 넓다. 대성전에 사용된 공포의 수는 모두 12구이며, 이 중 3구는 2006년 수

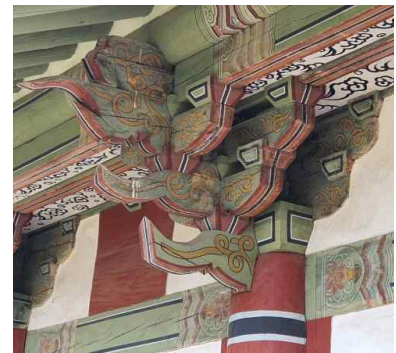
그림 130 대성전 배면 공포

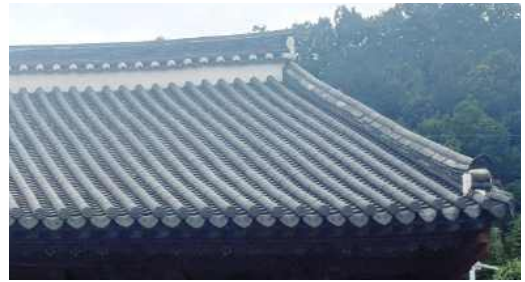
그림 132 대성전 용마루의 날개기와

지붕의 양 측면의 방풍판은 판재와 졸대를 사용하여 만든 것이며, 2006년에 해체 수리하면서 모두 신재로 교체하여 구재(舊材)가 남아있지 않다. 지붕의 용마루 하부에는 날개기와가 돌출되어 있다. 날개기와는 착고기와 위에 1단의 부고를 올려놓고 그 위에 용마루선과 직교하게 암수기와를 덮은 것이다. 날개기와 위에 다시 5단의 적재를 겹쳐 놓고, 솟기와의를 덮었다. 용마루에 사용된 날개기와는 경남 서부지역과 호남 일부지역의 권위건축에서 볼 수 있는 것으로 건축의 지역성을 잘 보여준다. 지붕 좌우 끝부분의 내림마루는 1단의 당골막이를 놓고, 그 위에 3단의 적재를 쌓은 다음 1단의 솟기와의를 덮어 마감했다.

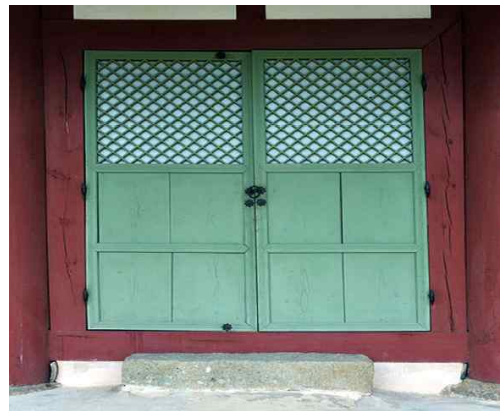
그림 133 순천향교 대성전 정면 창호

정면이 5칸인 순천향교 대성전에는 정면 매 칸에 두 짝의 여닫이문(그림.18)이 달려있고, 여닫이문외에 별도 광창은 시설하지 않았다. 대성전 정면의 문울거미와 문짝은 근년에 해체 수리하면서 대부분 신재로 교체한 것으로 이로 인해 고태(古態)를 많이 상실했다. 전면의 여닫이 문은 울거미 널문과 빗살문 세설창이 복합된 형식이다. 문은 궁창널이 있는 빗살문형<sup>204</sup>이다. 문 하부의 2단 궁창널 위에 가는 살대로 빗살문을 넣은 것이다.

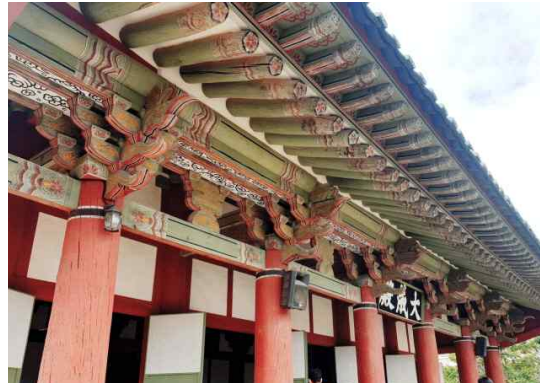
그림 134 순천향교 대성전의 외부 단청

순천향교 대성전의 단청(그림.19)은 외부에 노출되는 부재에만 간략한 모로단청을 하고, 밖에서 볼 수 없는 실내에는 적록(赤綠)의 안료만으로 가칠단청을 했다. 외부에 노출되는 띠보, 창방, 출목도리, 장혀, 보아지, 장연 등에 베푼 모로단청은 대개 부재의 양 끝에만 간략한 머리초를 그려 넣고, 머리초 사이는 먹선으로 굵기만 한 것이다. 공포를 구성하는 대소 첨차와 살미 및 보아지 등에는 간단한 당초문을 그렸으며, 연목의 끝에는 곱팡이 문양에 간략한 휘를 더했으며, 부연의 뱃바닥에는 굵은 먹선으로 굵기만 했다. 부연개관의 바닥에는 단순한 여의두문을, 초맥이의 착고에는 연화를 각각 그렸으며, 출목의 순각판에는 먹을 사용하여 운문을 그렸다. 건물 내부의 대량과 종량, 주심도리, 창방, 장혀에는 문양 없이 뇌록을 사용하여 가칠하고, 기둥과 벽선, 인방재 등에는 주홍(朱紅)색을 칠해 적록(赤綠)의 보색 대비의 효과가 나타나도록 했다. 대성전의 단청은 2006년 전면 해체 수리 시 전면 개체한 것으로, 유교건물의 특징을 살려 간략 소박하게 단청한데 특징이 있다.

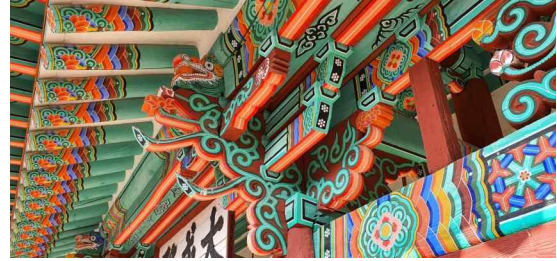
전면 공포

공포는 전후면 모두 외 2출목 3익공식이다. 일반적으로 향교 대성전 공포는 의장효과를 극대화한 경우도 외 1출목 2익공식을 벗어나지 않는데 고산향교 만큼은 특별하다. 특히 후면은 전면보다 보통 한 단계 낮추는 경우도 있는데 그렇게 하지 않았다. 포형상은 초제공과 이제공 살미가 가늘고 길게 뻗은 양서형이며, 삼제공 살미는 수평으로 짧게 내밀은 후 연봉으로 장식했다. 침차는 위치마다 하단부에 변화를 두었다. 후면 공포 중 서쪽 2열 공포는 살미 형상이 다른데 이는 보수과정에서 변화가 있었던 것으로 여겨지며, 4번째 열도 2004년 보수 시에 전면 형상으로 개보수했다. 대성전 공포는 전반적으로 7량 가구형식과 함께 매우 돋보이는 의장 요소다.

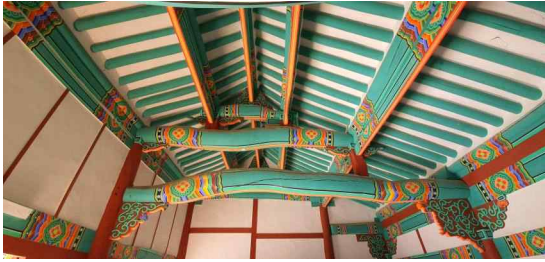
내부 1고주 7량 가구

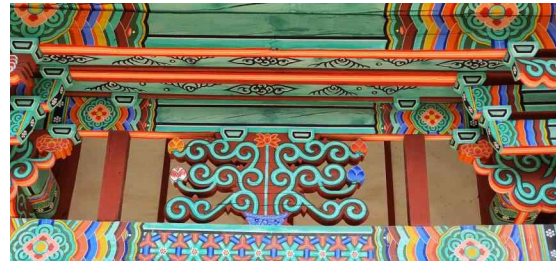
전면 화반

전면 창방위의 화반은 당초문양에 연봉으로 장식한 방형으로 크기가 매우 크고 화려하다. 한편 화반 좌우로 다른 향교에서는 볼 수 없는 대공 형식의 수직 부재가 설치되어 있어 주목이 된다. 파련각 형상의 퇴량 하부 보아지도 매우 크며, 고주 상부 보아지는 초익공식으로 처리했다.

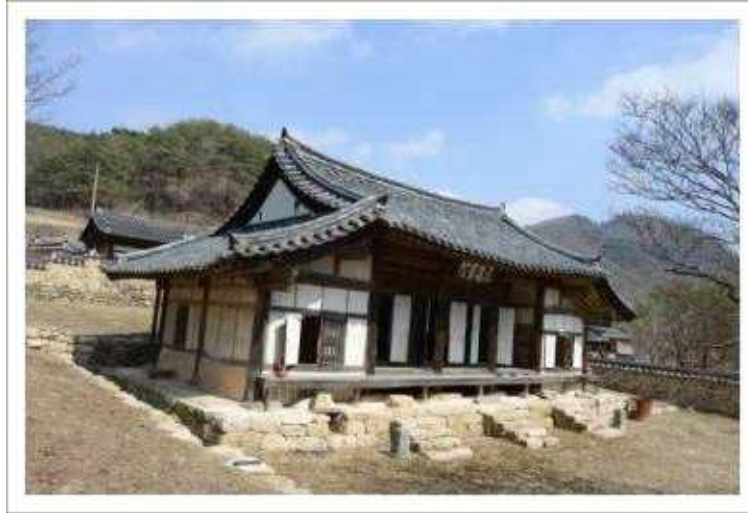
그림 155 입암서원 강당 - 성산서당과 구조가 비슷하고 대청 전면의 퇴칸과 분합문의 설치등 일부만 차이가 난다.  
(출처: <https://t1.daumcdn.net/cfile/cafe/02762335514EC6F513?original>)

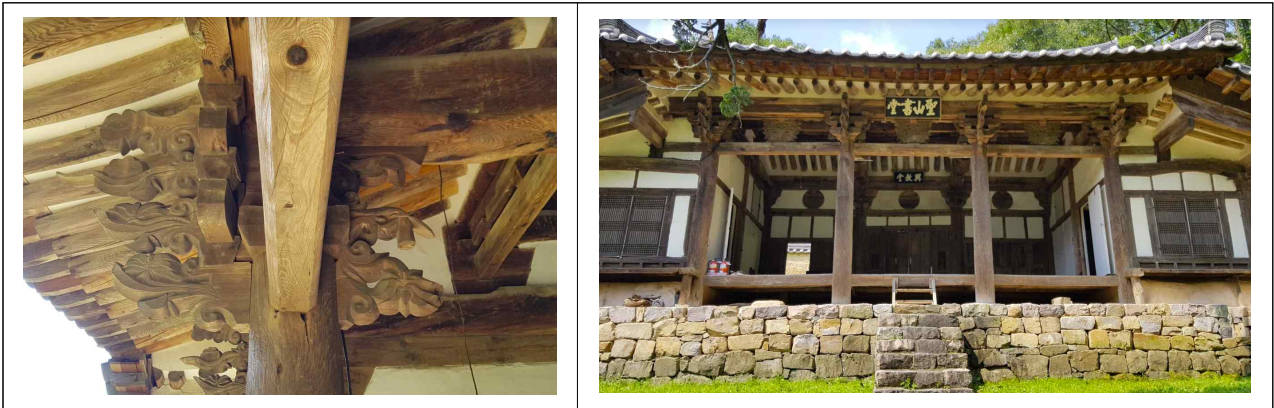
홍교당의 가구구조는 무고주 5량 형식이고, 대체로 3분변작으로 중도리의 위치를 설정하였으며, 건물에 사용된 모든 도리는 굴도리로 건물의 격을 높이고 있다. 공포는 1

출목 3익공형식으로 주두위에 두공과 제공을 3단으로 쌓아 건물을 높이고 창방과 주심도리 사이의 간격을 크게 하였다. 두공은 교두형으로 단순하게 한 반면 제공은 연화문 장식을 투각으로 조각하고 단부는 양서형으로 장식적으로 처리하였다. 종도리를 받치는 대공 역시 파련대공 형식으로 장식하고 있으며, 중도리와 종도리 밑으로 뜬창방으로 지지하고 있다.

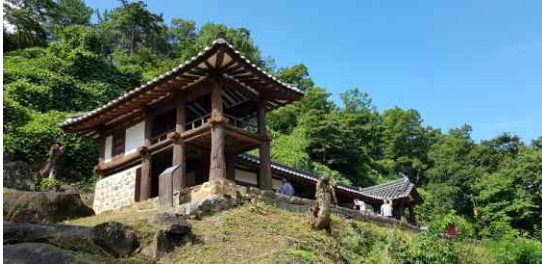
이지당 전경

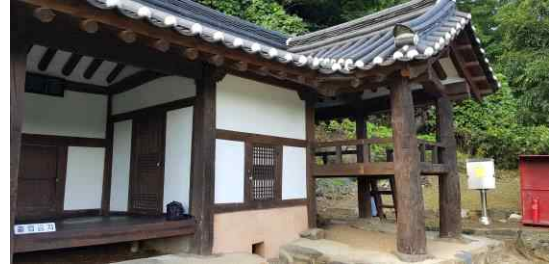
이지당 본채와 우익랑

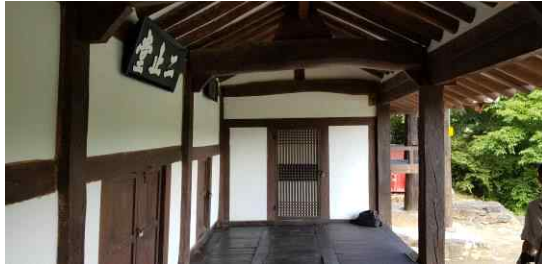
이지당 본채 대청

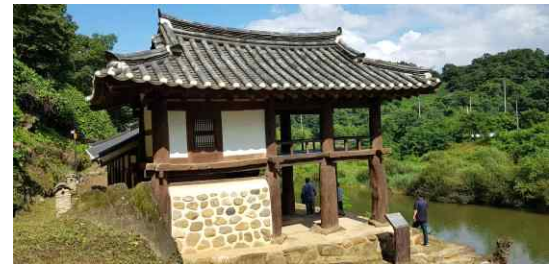
이지당 좌익랑

건물 구조는 전체적으로 자연석 기단 위에 덩병주초를 놓고 기둥을 세운 간결한 구조다. 강학처인 본채는 방주를 사용하였고 양 익랑은 두리기둥을 사용하여 누 건물의 격식을 갖추었다. 좌익랑 누하주의 경우 자연목을 거의 다듬지 않고 그대로 사용하여 막돌 주초와 함께 자연스러움을 더하고 있다.

가구는 3량가 형식으로 대량 위에 대공을 세우고 종도리를 걸친 매우 간략한 형태로 되어있고, 좌.우익랑에 사용된 기둥이나 대들보 등의 부재들은 자연목 상태로 대자귀로 대충 다듬은 모습으로 치목하여 사용하고, 누마루도 평난간을 두르는 등 검소한 강학처의 모습을 보여주고 있다. 그러나 좌익랑 만큼은 이익공식 팔작집으로 도리와 장혀 밑에 소로를 둔 다소 장식화 하였다.

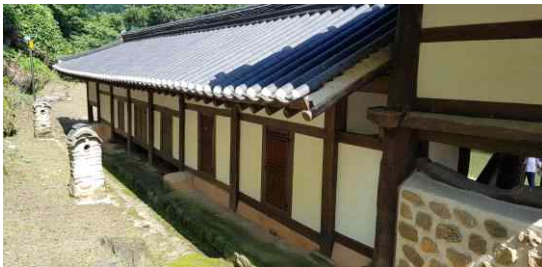
이지당 후면

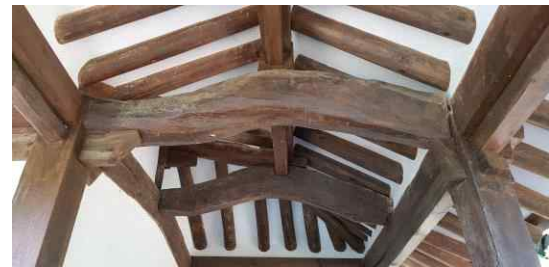
이지당 우익랑 지붕틀 가구

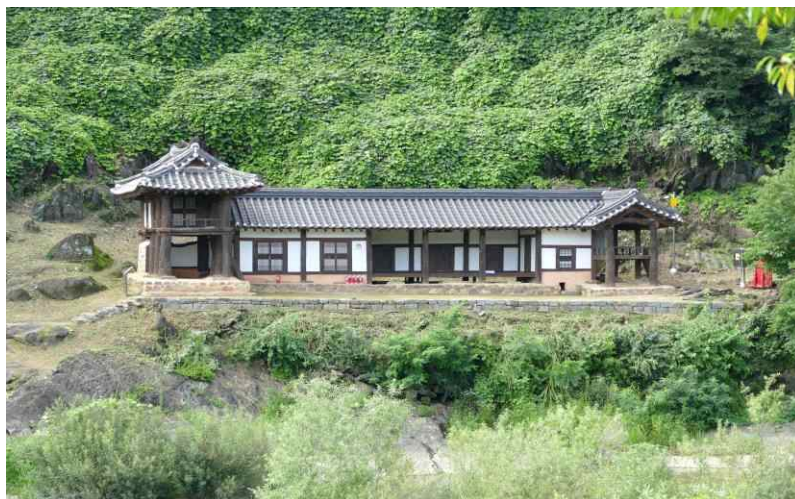
현재의 이지당은 정면(도리방향) 6칸, 측면(보방향) 1칸의 一자형 본채 좌우의 양측에 이층 누가 붙어 나온 형태로 되어있다. 왼쪽의 누는 도리방향 3칸, 보방향 1칸 규모에 본채와는 약 1m 정도 떨어져 있고 구조도 서로 독립되어 있다. 오른쪽 누는 도리방향 1칸, 보방향 1칸으로 규모가 왼쪽의 누보다 작는데, 구조는 본채와 연속되어 있어 결과적으로 집의 가구(架構)가 본채와 함께 一자형을 이루고 있다. 평면의 칸 구성을 보면, 본채는 왼쪽에서부터 온돌방 2칸, 대청마루 3칸, 온돌방 1칸으로 구성된다. 왼쪽 누는 아래층은 본채에 인접한 1칸에 온돌방 난방을 위한 아궁이와 부뚜막을 설치해 부엌으로 조성하고 후면과 좌측면에 화방벽을 둘러고, 그 앞의 2칸은 개방되어 있으며, 위층은 모두 우물마루를 깔았는데, 부엌 상부의 1칸은 벽을 둘러 마루방으로 하고, 그 앞의 2칸은 개방하고 평난간을 둘러고 있다.

지붕은 본채와 오른쪽 누가 이루는 一자 부분은 맞배지붕이고, 왼쪽 누에는 팔작지붕을 올려 왼쪽 누의 형태적 위계를 강조했다. 구조의장도 一자 부분은 모두 간소한 민도리집으로 되어 있는 반면, 왼쪽 누에는 초익공 구조를 사용하고 돌출된 보머리 끝에도 봉황머리를 조각해 꽃아 장식했다. 양측 누의 지붕 높이도 오른쪽 누는 단층은 본채와 지붕이 연속되어 있어 그 높이가 같은 반면, 왼쪽 누의 지붕은 처마가가 몸체 용마루를 덮을 정도로 더 높이 솟아있어 도드라져 보이며, 기둥 모양도 왼쪽 누에만 전체적으로 원형 단면의 두리기둥이 사용되어 의장적 차별화가 구사되어 있다.
