2021년도 문화재위원회

제3차 건축문화재분과위원회 회의록

1. 순천 팔마비 국가지정문화재(보물) 지정

2. 공주 갑사 대웅전 국가지정문화재(보물) 지정

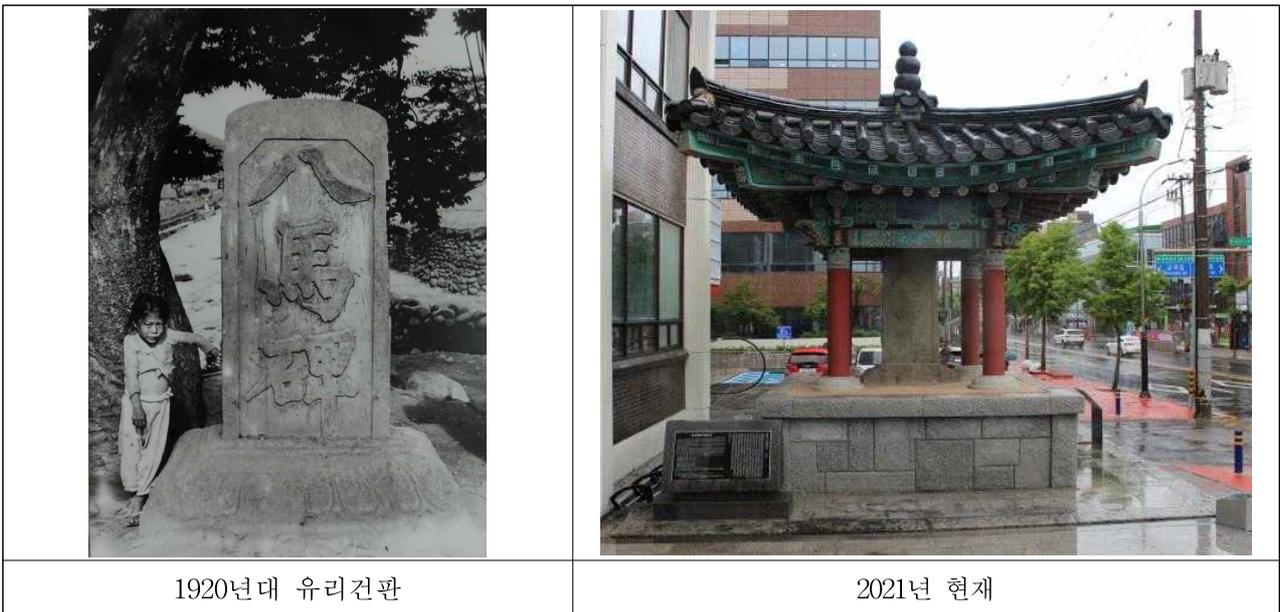
순천 팔마비는 본래 순천부읍성 남문(燕子樓) 밖 연자교(燕子橋) 남쪽 길가에 위치하고 있었으나, 1930년대에 도심 정비 사업으로 인해 현재의 순천시 구도심의 중앙에 해당하는 중앙로에 연결한 위치로 옮겨졌다. 비각은 1977년 8월 건립되었고, 2014년 비의 훼손 방지를 위한 보존처리 사업이 진행되었다. 전체적인 보존 상태는 양호하다.

<순천 팔마비>는 현재 높다란 기단 위에 비각을 만들었는데, 사면의 기왓골이 지붕의 정상부에 모이는 사모지붕의 구조이다. 비석은 현재 비와 눈을 피할 수 있는 상태이나 오랜 세월 야외에 노출되어 있어 자연적인 풍화 및 인위적인 요인에 따라 손상되고 파손된 곳이 많다. 더욱 암질이 퇴적암에 속하는 사암으로 약한 편에 속하여 최근 대기오염과 산성비 등에 의한 훼손도의 진행이 가속되고 있어 아직까지는 본래의 대좌와 비신을 갖추고 있으나 전체적으로 보존을 위한 종합적인 계획이 필요한 시점이라 보여진다. 현재의 비석은 전면에 새겨진 ‘八馬碑’ 석 자는 높은 돌을새김기법으로 되어 원상을 잃지 않고 있으나, 배면에 기록된 ‘陰記’는 육안으로는 판독이 어려운 상태이다.

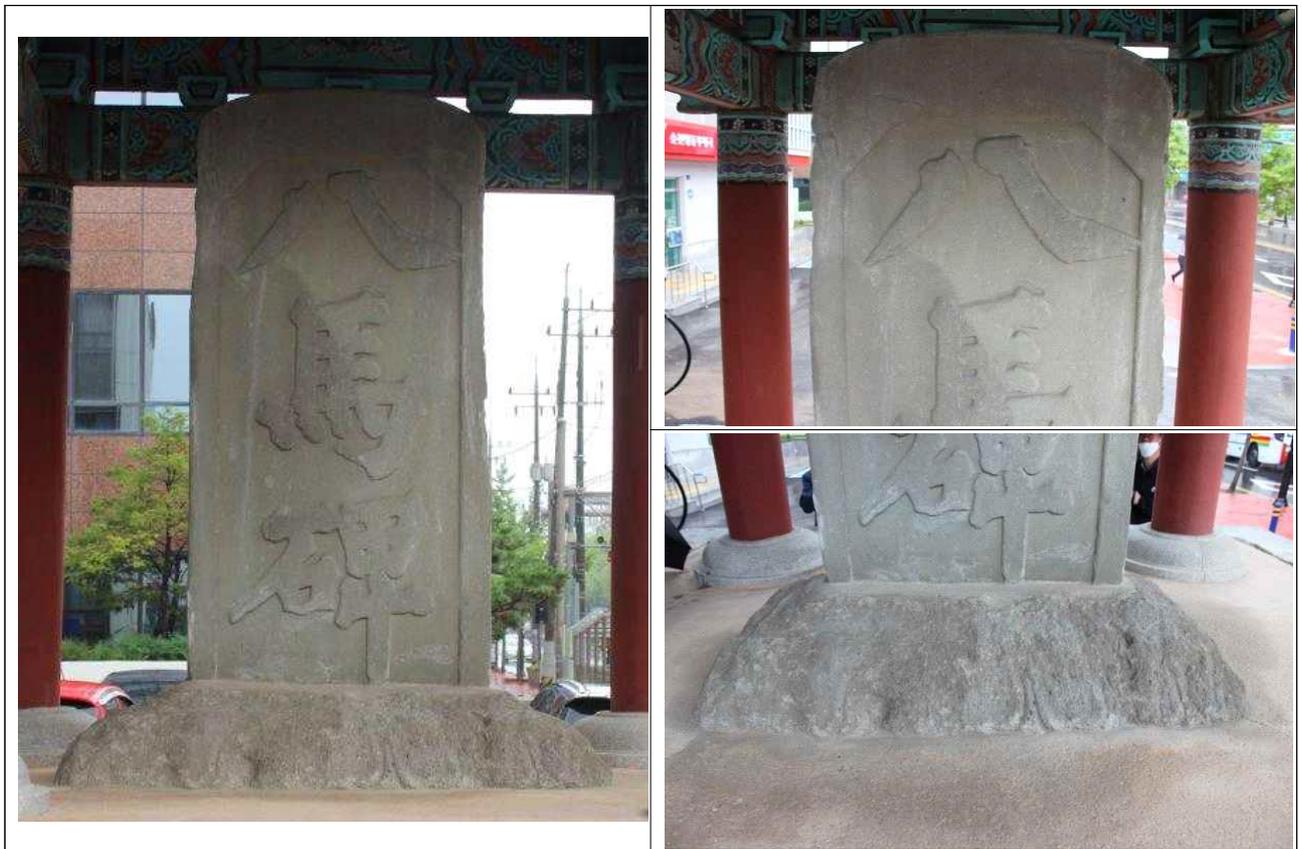
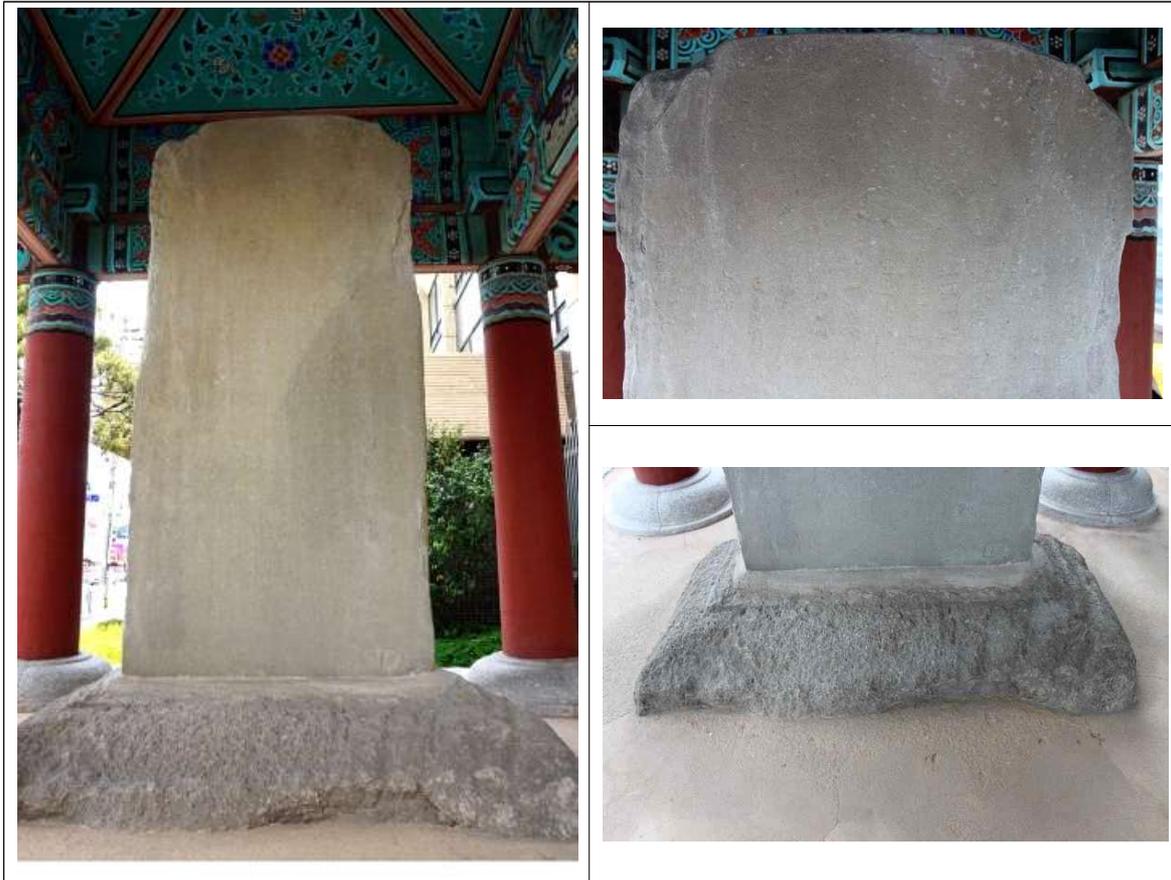
비석은 상면이 둥글게 처리된 비갈형(碑碣形)이다. 비석의 높이는 약 160cm, 폭

은 약 76.0cm, 두께는 약 16.5cm 이다. 전면에는 액을 만들어 글씨를 새겼는데, 액의 상부는 귀접이 형태로 하였다. 액의 크기는 높이 약 140cm, 폭은 약 63.0cm로서 그 내부에 ‘八馬碑’ 석 자를 높은 돌을새김으로 새겨 넣었다. 글자 한 자의 지름은 약 48.0cm로 상당히 크다.

碑座의 크기는 가로 140cm, 세로 76.0cm, 높이는 33.5cm이며, 碑孔은 가로 70.0cm, 세로 18.0cm의 크기이다. 비좌의 상면에는 비신을 받치기 위한 호형(弧形)의 2단받침을 마련하였는데 높이는 각각 약 2.5cm 정도이다. 현재 전면의 일부와 측면의 일부만 그 흔적을 남기고 있다. 비좌의 상부에서 아래쪽으로 향하는 면에는 복련(覆蓮)을 전체적으로 둘러 조식한 것으로 보이나 현재는 상당히 마모되어 그 윤곽을 구별하기 어려운 상태이다.

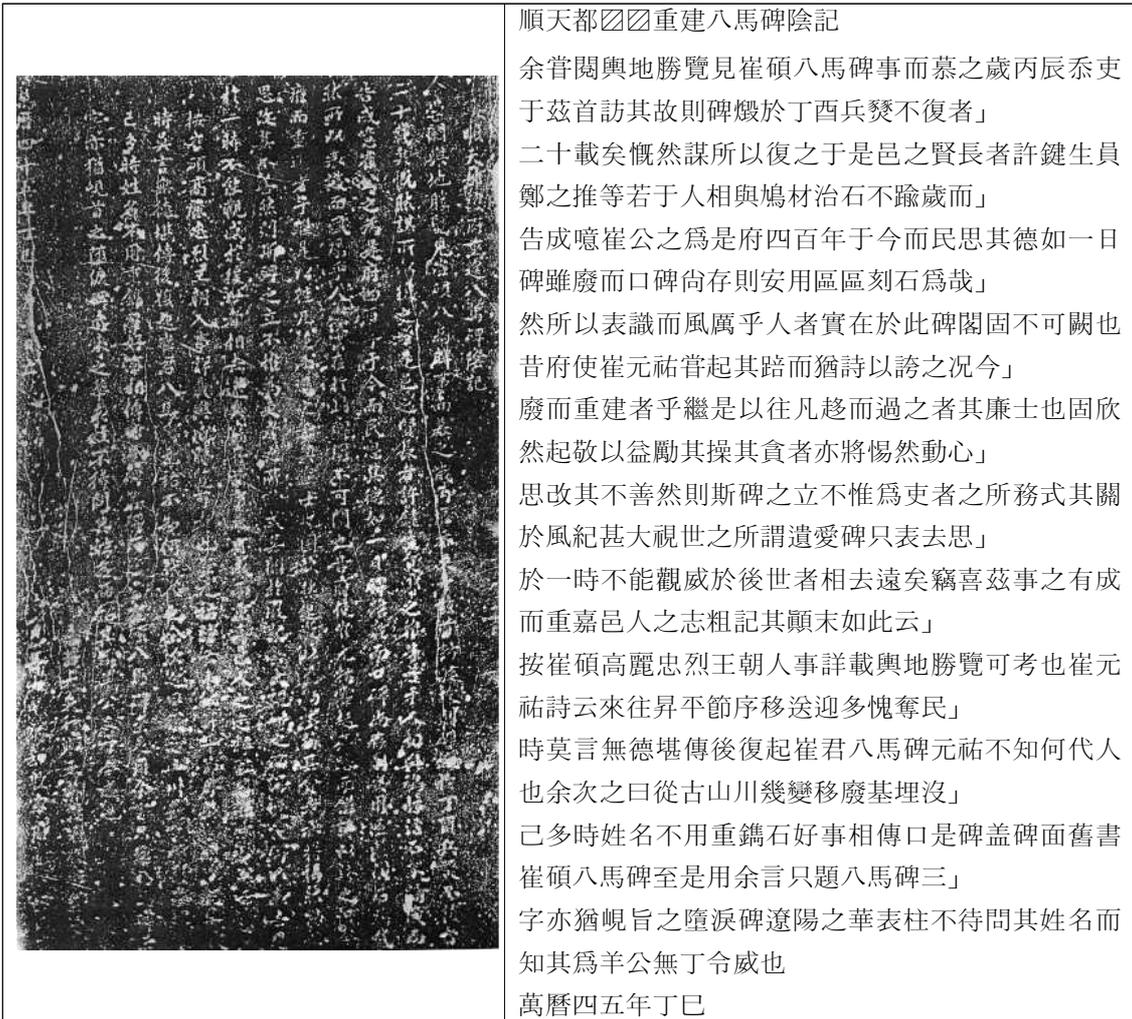
順天都重建八馬碑陰記

중건기는 현재 육안으로는 판독하기 어려울 정도로 마멸이 심한 상태이나, 관련 내용은 비석을 중건한 이수광의 문집에 전해지고 있어 그 전문을 파악할 수 있다. 이를 정리하여 옮기면 다음과 같다.

<순천 팔마비>의 배면에는 이수광이 짓고 김현성(金玄成, 1542~1621)이 쓴 중건기가 기록되었다. 비문을 쓴 김현성의 본관은 김해(金海)이며 자는 여경(餘慶), 호는 남창(南窓)으로 부친은 목사 김언겸(金彦謙)이다. 1564년(명종 19) 식년문과에 병과로 급제하였고, 교서관 정자(敎書館正字)와 봉상시 주부(奉常寺主簿)·양주목사 등을 거쳐, 1617년에 동지돈녕부사(同知敦寧府事)를 역임하였다. 시·서·화에 두루 능하였다고 평가되는데 특히 글씨에 뛰어났으며 시에 능하였다. 글씨는 조선초에 유행하였던 우아하고 균정된 모습을 지닌 송설체(松雪體)를 따랐다. 서예 유작으로 행서(行書)로 쓴 「주자시(朱子詩)」 그리고 비문으로 「숭인전비문(崇仁殿碑文)」·「이충무공수군대첩비문(李忠武公水軍大捷碑文)」·「조헌순의비문(趙憲殉義碑文)」·「신숭겸충렬비문(申崇謙忠烈碑文)」·「정언유격묘비문(正言柳格墓碑文)」 등이 남아 있다.

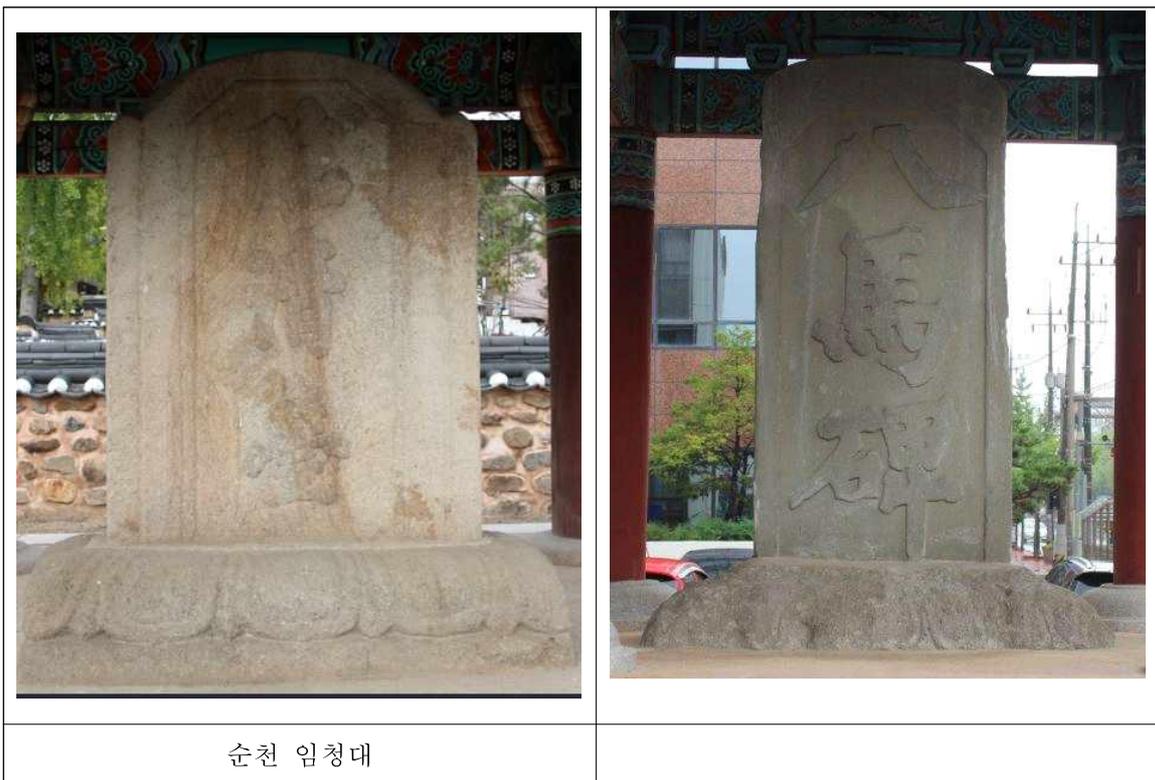
이 비석은 조선시대의 일반적인 옥개석(屋蓋石)·비신(碑身)·대좌(臺座)를 갖춘 비와는 달리 비신 위에 옥개석이 없고, 대좌에 불교유물에서 볼 수 있는 연화문(蓮華文)이 새겨져 있다. 또한 비석의 전면에 귀접이 형태의 액을 구획한 이후 그 안에 ‘臨淸臺’석 자를 큼직하게 높은 돌을새김 기법으로 표현하였다. 그리고 배면에 비석의 건립과 관련된 사실을 별도로 기록하고 있다.

<순천 임청대>는 1565년 당시 승평태수인 이정(李楨)이 1498년(연산군 4) 무오사화 때 김굉필(金宏弼)과 조위(曹偉)가 유배되어 귀양살이하던 중 옥천서원 근방의 계곡을 벗삼아 소일하면서 이곳을 ‘임청대’라 하였던 것을 기념하여 퇴계선생으로부터 ‘臨淸臺’라는 글씨를 받아 건립한 비석이다. 비문의 음기는 진사 정소(鄭沼)가 지었고, 공사는 진사 배숙(裴壽)이 맡아 진행하였다.

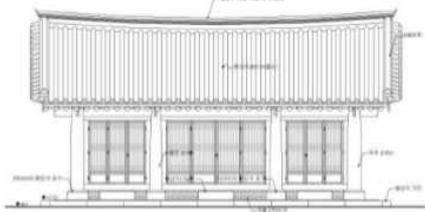
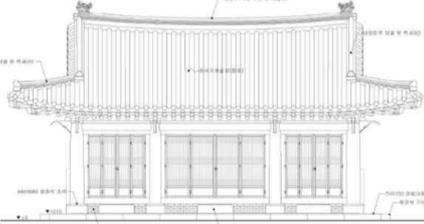
구 분	‘21.1차 / 보류	금차
건축면적	49.95m ²	변경없음
이격거리	대웅보전으로부터 15.54m	변경없음
지 붓	맞배지붕, 홑처마	팔작지붕, 겹처마
벽 체	한식회벽	(측면) 하부 화방벽, 상부 목재판벽 (배면) 전체 화방벽
양 식	초익공	변경없음
구 조	한식목구조, 5량가	변경없음
최고높이	6.17m	6.63m
입 면

- 가장 명확하게 남아있는 유리건판을 토대로 작성
- 내부공간 및 양식은 근거자료 부족하여 화재 전 호성전 양식 따름 (기단, 마루, 평면형태, 면적 등)
- 주변건물과의 위계, 현재 대중전각으로 활용되는 점을 감안 양성마루 설치하지 않고 마루기와 설치(사도세자 사당일 당시 삼문, 담장으로 둘러싸인 양성마루 팔작지붕이었으나 1988년 중창 이후 일반대중 위패를 봉안한 전각 성격 감안)

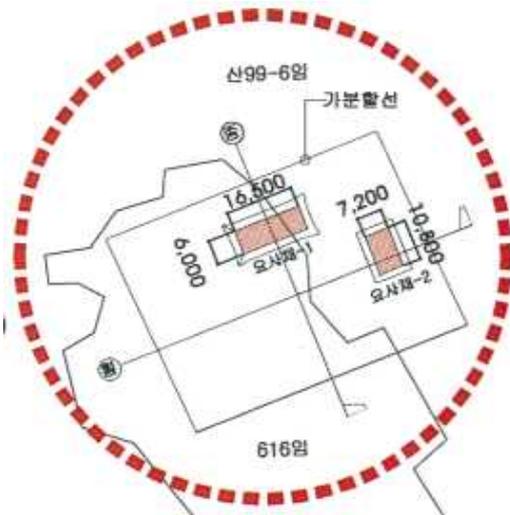
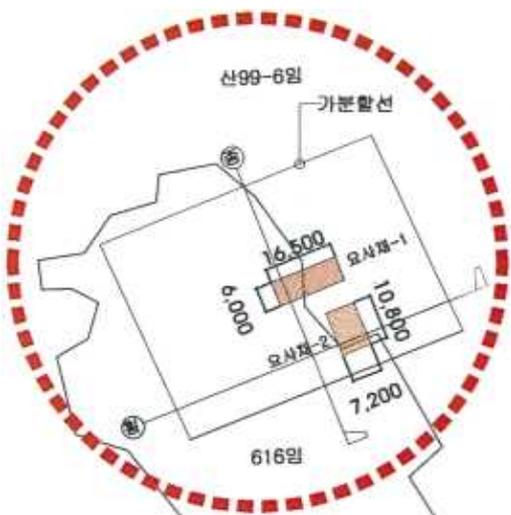
구 분	'20.13차 / 부결	금회
대지면적	3,592m ²	변경없음
건축면적	1동 99m ² 2동 77.76m ²	변경없음
건축양식	1동(정면5칸, 측면3칸, 팔각, 겹처마, 익공식) 2동(정면3칸, 측면3칸, 맞배, 겹처마)	변경없음
최고높이	1동 6.82m 2동 7.13m	변경없음
석축쌓기	216m(H=0.5~4.0m)	135m(H=0.5~3.2m)
토 수 로	204m(300*300)	120m(300*300)
건물배치
