## 2016년도 문화재위원회

### 제8차 사적분과위원회 회의록

### 1. 서울 풍납동 토성 사적 추가지정

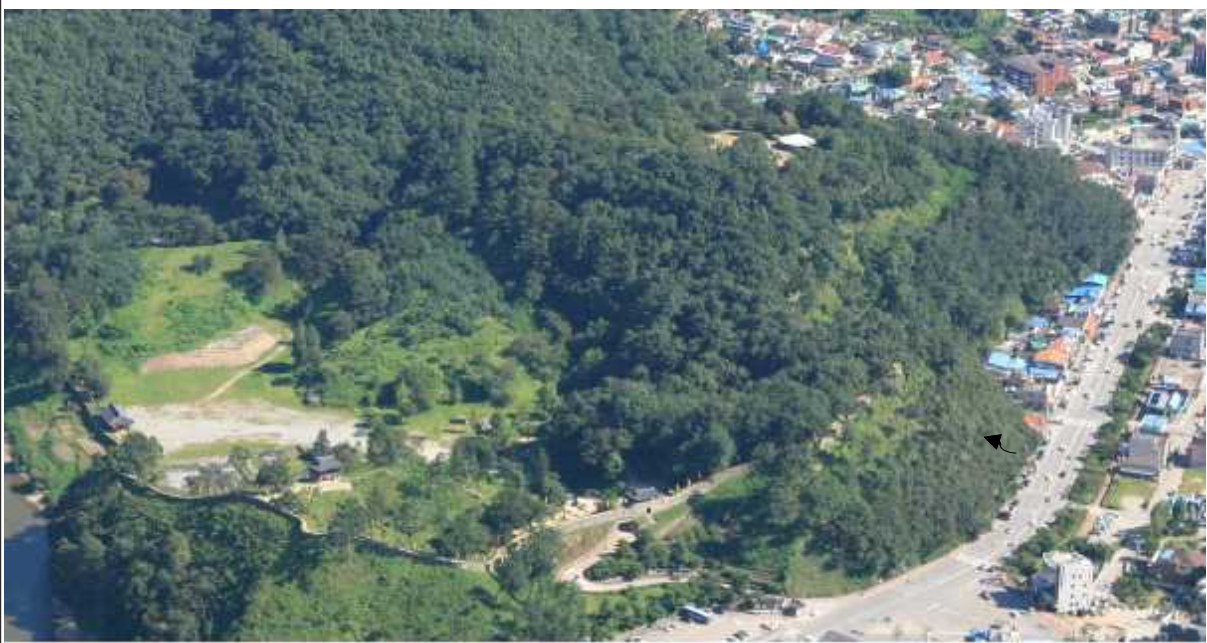
공산성 문화재보호구역 신청지역 전경

- 공주 공산성 보호구역 지정 신청 대상지역은 금강철교를 통해 공주시내 방향으로 진입하는 도로 좌측 공산성 급경사 지대가 평지와 맞닿은 곳으로 노후한 상가들이 밀집하여 위치 하고 있다.
- 이곳에 위치한 상가 및 주택은 신축한지 30년 이상 경과되어 대체로 노후·불량하여 도시미관을 저해할 뿐만 아니라 공산성의 역사적 경관을 훼손하고 있으며, 『공산성 성벽주변 산사면의 안정성 검토』(공주대, 2005) 결과, 대체로 사면이 불안정하여 향후 붕괴에 따른 상가 및 주택의 피해가 예상되어 사면 안전과 보강이 필요한 지역이다.

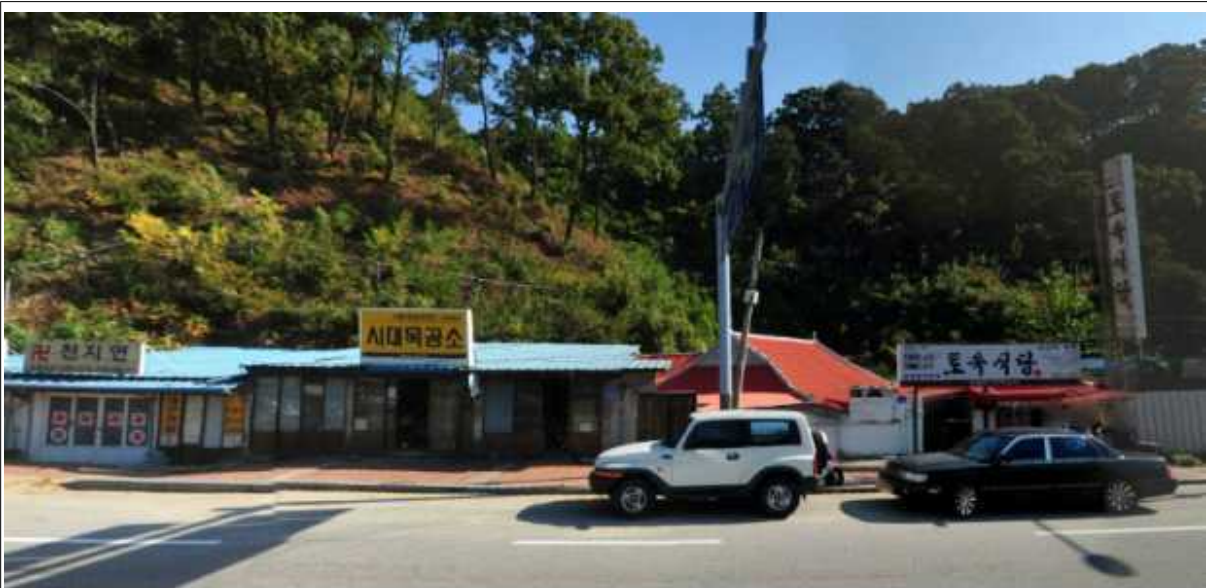
문화재보호구역 신청지역 근경 1

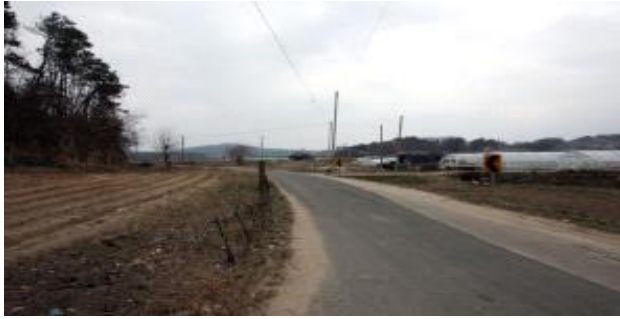
월함지 연결구간 전경-1 (북문지 및 도로 추정 구역)

- 본 구간에 연접하여서는 향토문화유적(부여군 향토유적 제67호)인 월함지가 입지해 있다. 월함지 또는 ‘여삼방죽’이라 불리는 우수지는 지금도 일부 흔적이 확인할 수 있는데, 이러한 우수지의 형성은 나성 축조와 밀접한 관련이 있는 것으로 우수처리를 위한 수문과 함께 성벽에 가해지는 수압을 완화하기 위한 조치로 우수지(월함지)가 축조되었을 것으로 여겨지고 있다.
- 그러나 월함지 및 연접한 나성 통과 구간에 대한 문화재 구역 지정은 현재, 월함지만이 지방 향토유적으로 지정되었음 뿐, 어떠한 보존·관리도 이루어지지 않고 있다. 다만 이 구역이 고도보존 및 육성사업지구로 설정되어 있어 향후, 유적 조사와 정비사업 등이 추진될 예정이다. 따라서 나성 통과구간을 문화재 지정구역으로 추가하여 부여나성의 문화재 보존·관리 구역으로 편입시키는 것이 바람직하다고 판단된다.
- 2000년에 이루어진 정밀지표조사 결과 잔존하고 있는 성벽의 기저부 폭은 약 30m 가량으로 추정한바 지정구역의 폭은 통과지점의 정확한 위치가 파악되지 않은 것을 감안하여 약 50m 내외로 지정구역을 설정하는 것이 타당하다고 판단된다. 또한 현재 상황에 비추어볼 때 나성 미지정 구역에 대한 문화재 지정구역 편입을 위해서는 월함지 구역을 경계로 가증천(평지구간에서의 해자 역할 추정)을 경계로 하여 나성 추가 편입구간을 설정하는 것이 바람직하다고 사료된다.
- 또한 2010년 이후에 조사된 나성(북문지 추정) 통과 구간 및 이와 연결되는 도로유적 잔존상황을 감안하여 필지를 경계한 문화재 지정구역 편입이 필요하다고 판단된다.

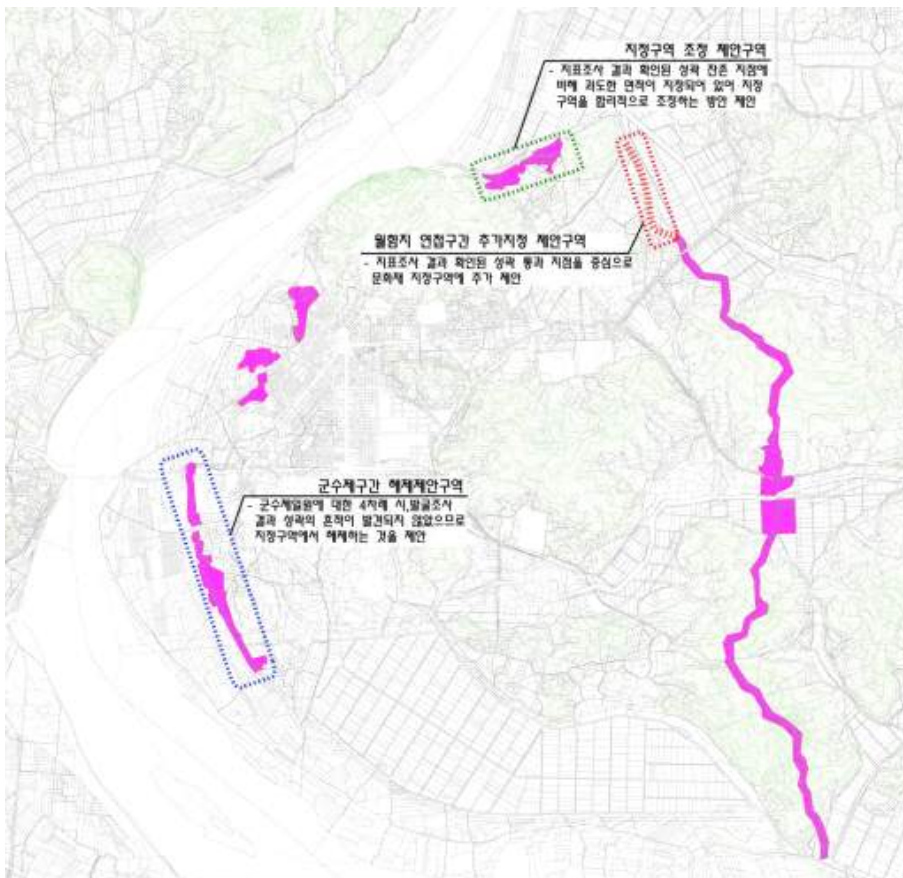
문화재 지정구역 조정 계획

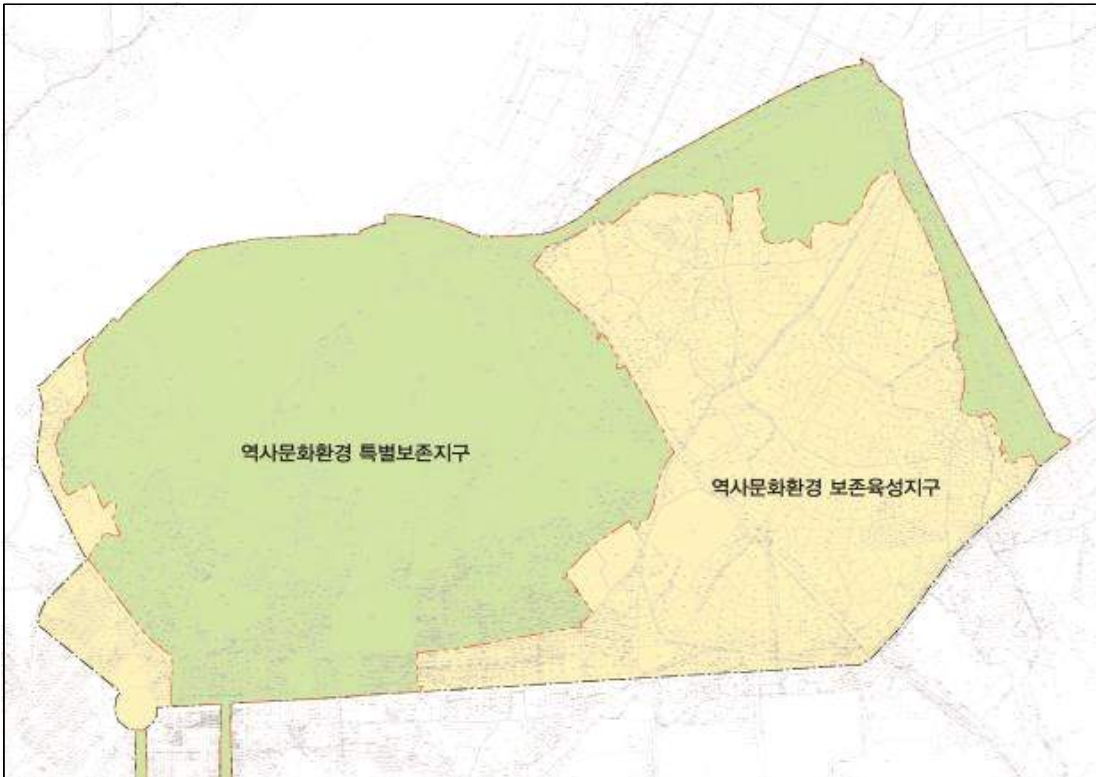
부여 고도보존육성지구 지정구역 현황

- 현재, 부소산성 동측으로 나성의 윤곽이 확인된 구역에 대해 고도보존 및 육성사업에 관한 특별법에 의해 역사문화환경 특별보존지구로 지정되어 있다. 따라서 월함지와 연결한 구간에 대해 문화재지정구역으로 미 설정된 나성 통과 구간은 지정구역으로 편입시켜 유적을 통합적으로 보존·관리함이 바람직하다고 판단된다.

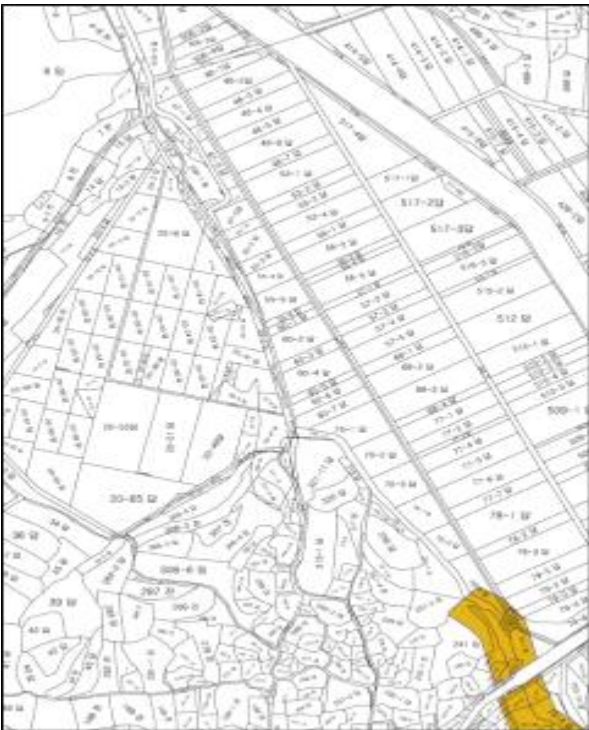
월함지 연결구간 문화재 지정 구역도(현재)

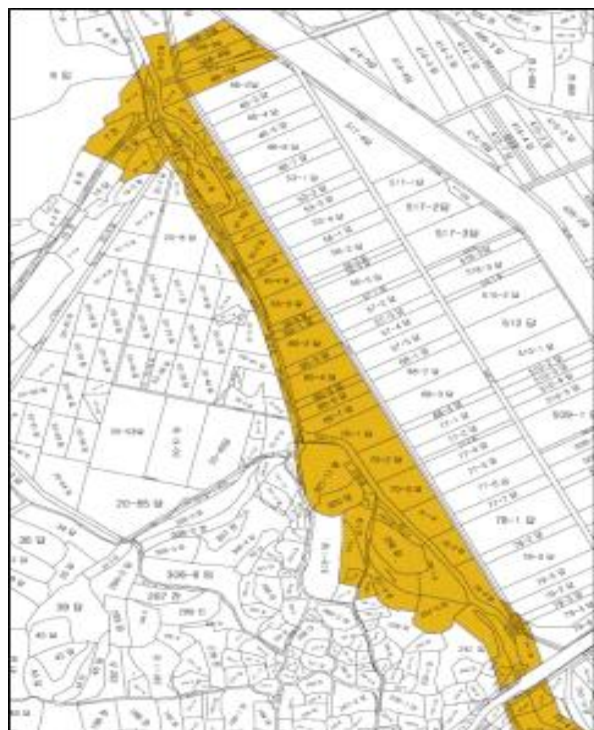
월함지 연결구간 문화재 지정 구역조정(안)

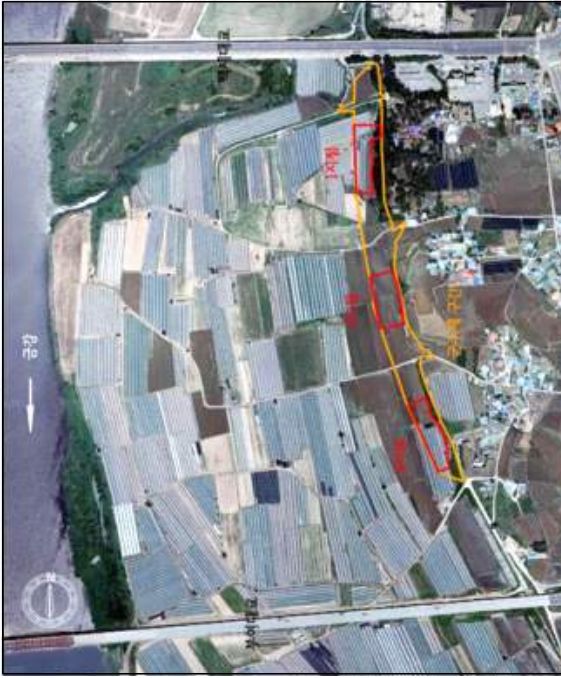
나성 군수제 조사구간 항공도

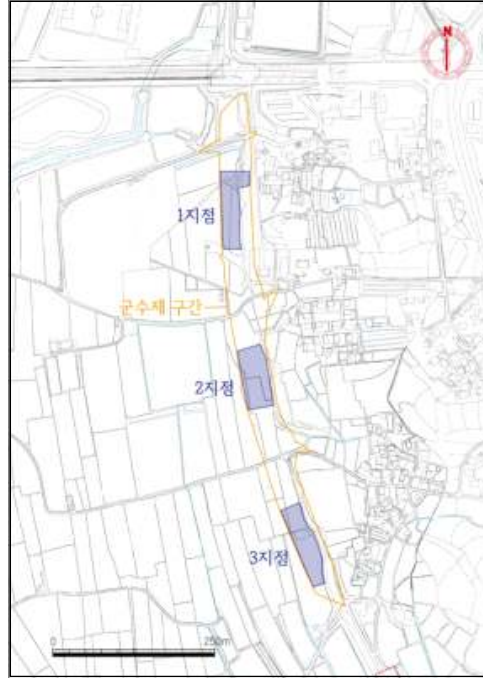
나성 군수제 조사구간 지형도

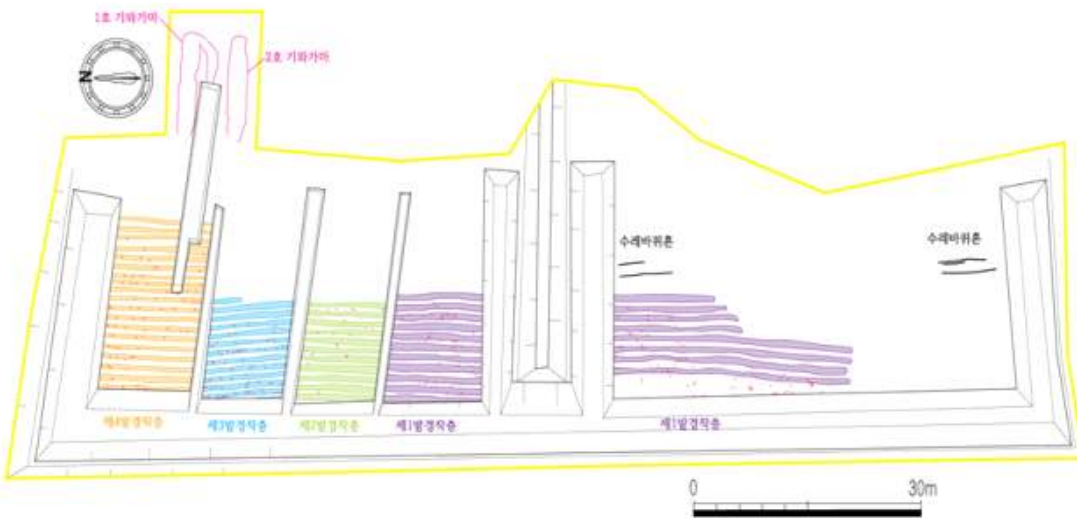
1지점 유구 배치도

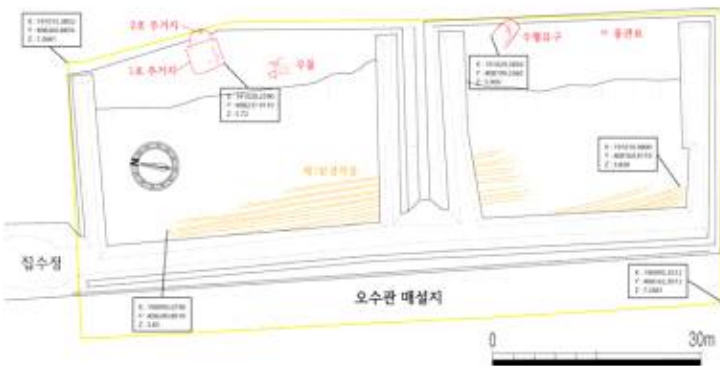
2지점 유구 배치도

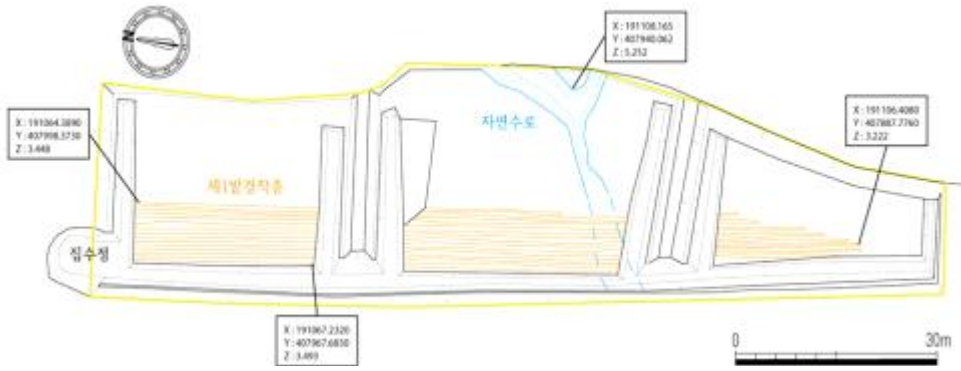
3지점 유구 배치도

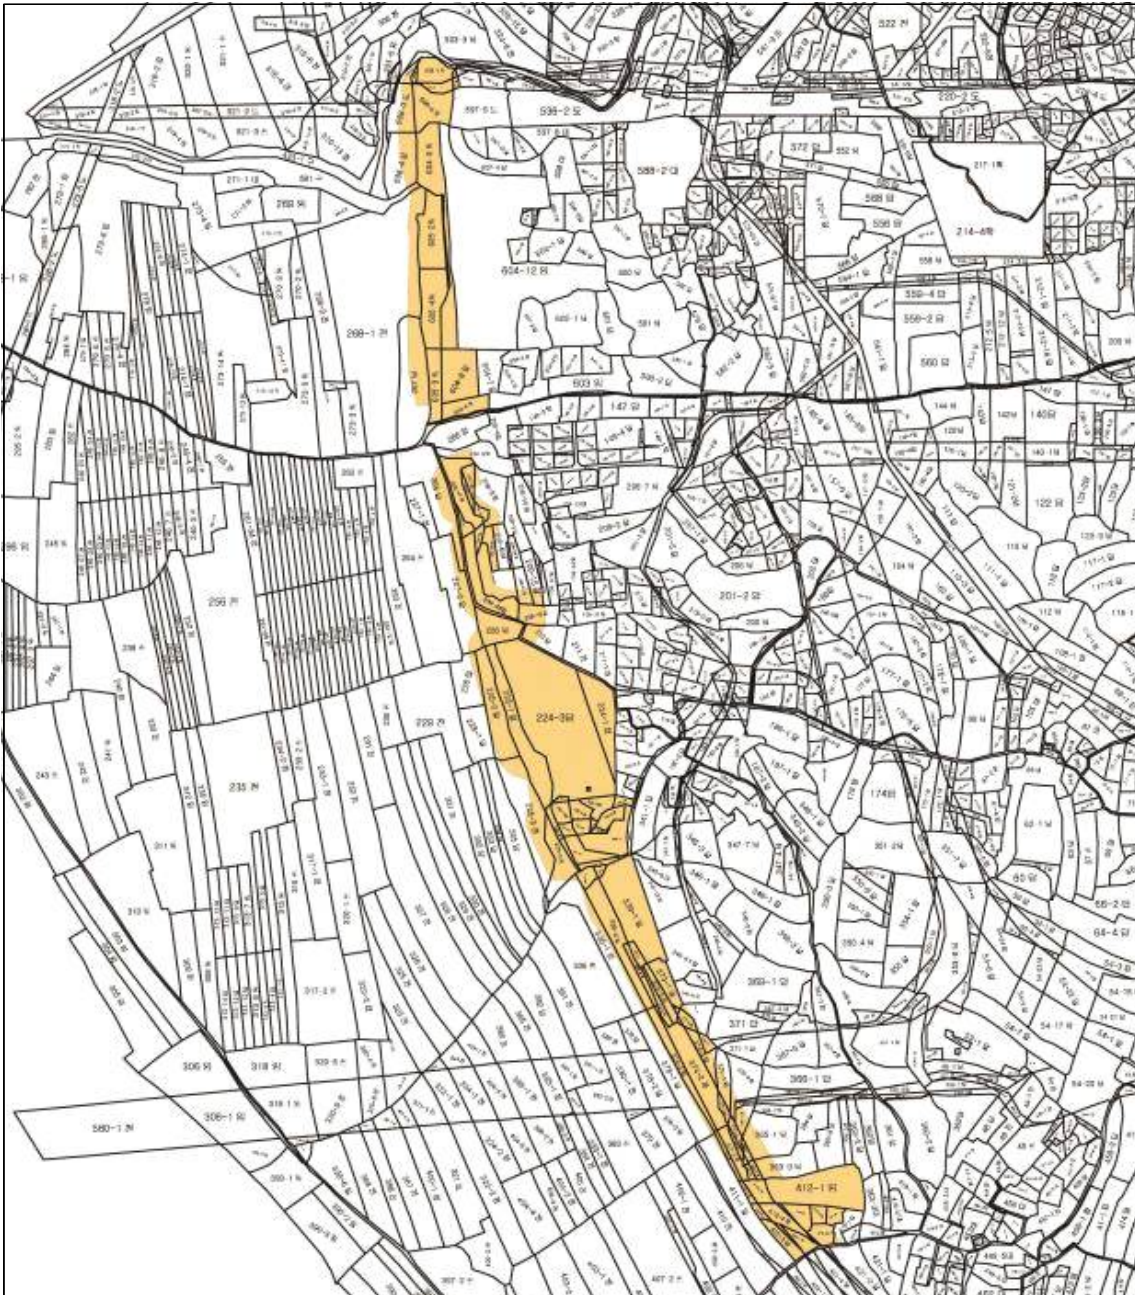
서나성 군수제 구간 문화재 지정구역도(현재)

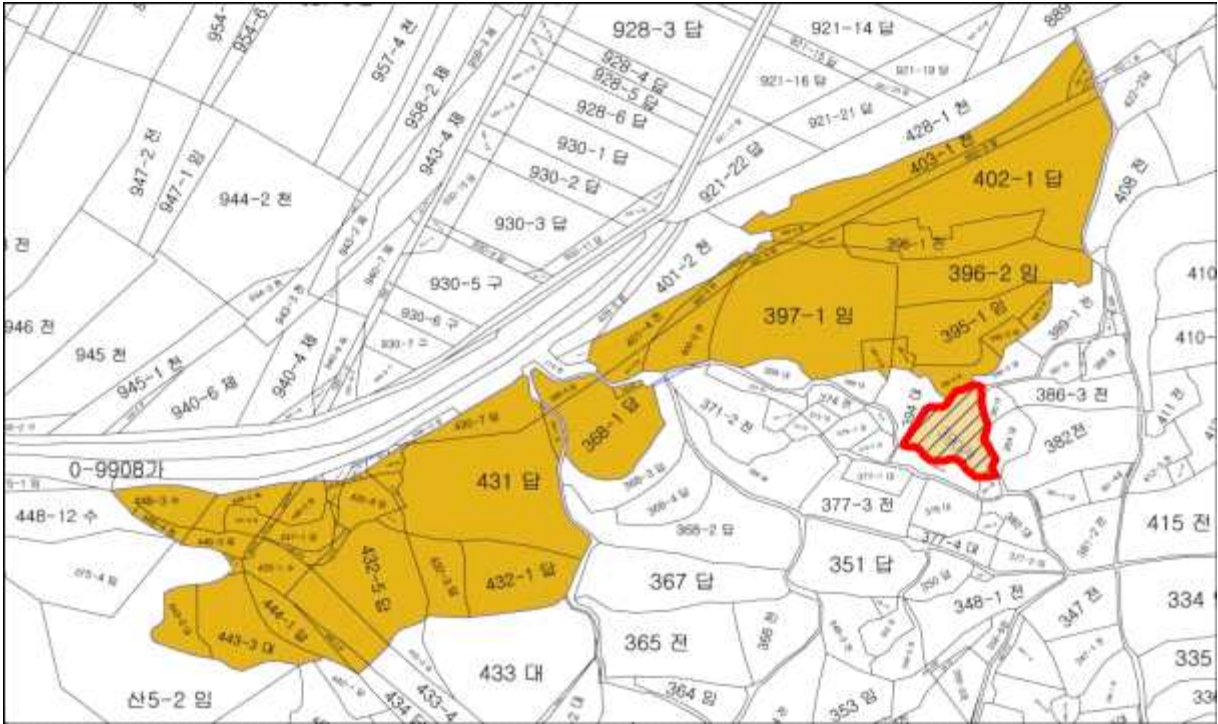
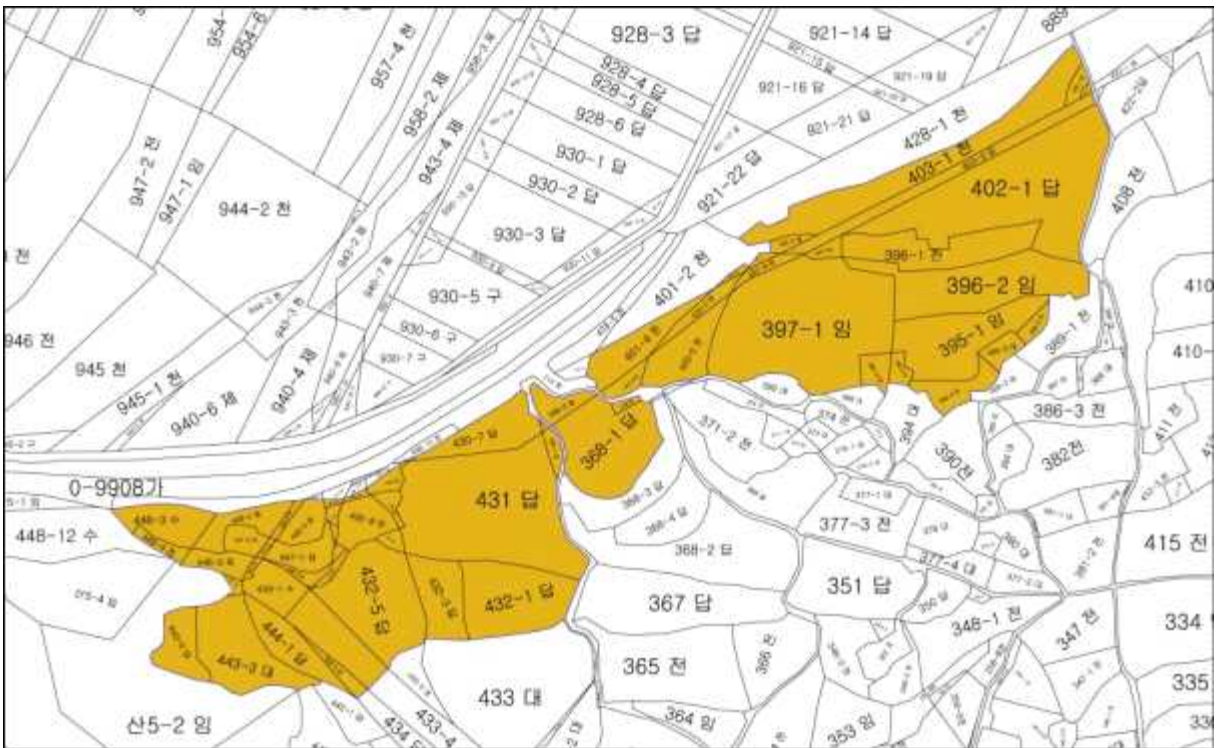
청산 서측 구간 문화재 지정구역 조정(안)

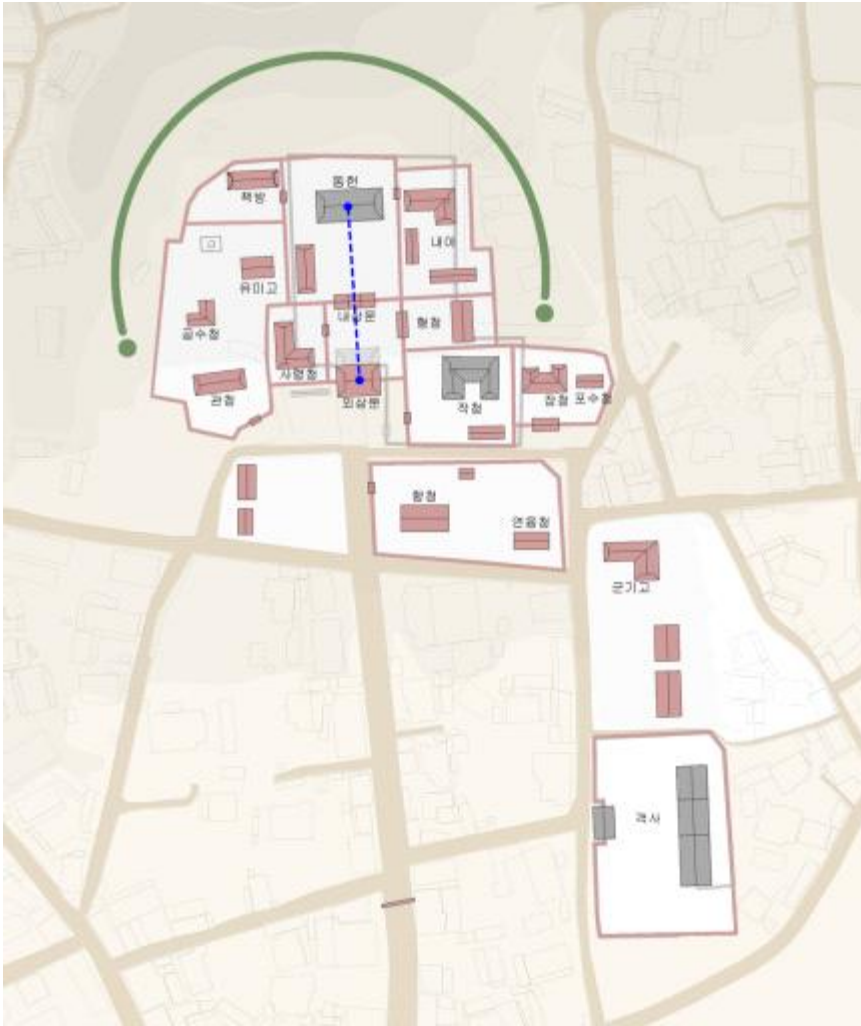
추정 배치도

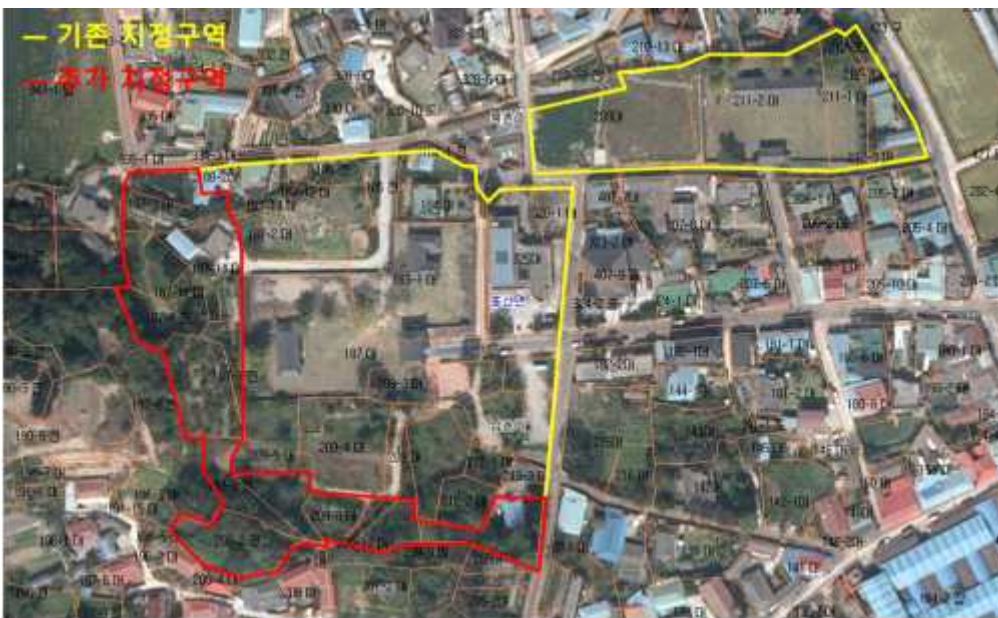
부여 홍산현 관아 문화재지정구역도(당초/조정)

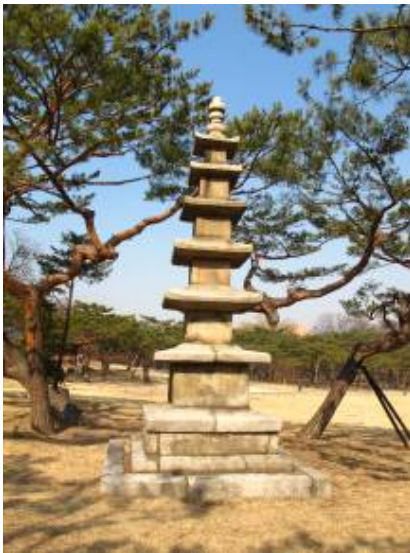
- 전체 높이 : 658m
- 시대 : 고려시대
- 구조적 특징
  - 이층기단에 오층의 탑신을 올린 일반형 석탑 양식
  - 기단부 상하층 면석에 안상 조각
  - 1층 탑신석 한 면에 좌불상 조각

- 세부 기법과 조각 장식, 체감 등으로 보아 고려 중기 이후의 석탑으로 추정되며 유사한 사례로는 충남, 전북 지역에 소재한 고려시대 석탑을 들 수 있음.
- 탑부재는 주석재(반상흑운모화강섬록암)와 부석재(담홍색화강암)으로 구성되며, 4층 이상 부재는 원래 부재와는 다른 암석으로 이견되면서 추가 복원된 부분으로 판단됨.
- 1936년 이후 작성된 것으로 추정되는 창경궁 배치도(『근대건축도면집(1936)』)에 석탑이 등장하며 1969년 작성 국립고궁박물관 유물관리카드에 이왕가박물관 소장으로 표기됨.
- 창경궁 내 오층석탑 등 이견 관련 자문회의('14.11.6./○○○, ○○○, ○○○, ○○○, ○○○)
- 원위치 기록을 찾기 위해 이왕가 박물관 등의 기록을 면밀히 찾아본 후 조치.
- 기록 검토에 의해서도 원 소장처가 밝혀지지 않는 경우, 지속가능한 보존이 될 수 있는 적절한 기관에 이견 조치.
