2019년도 문화재위원회

**제6차 건축문화재분과위원회 회의록**

문 화 재 위 원 회

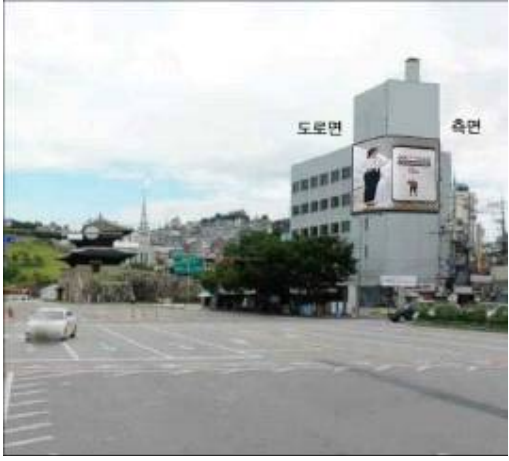
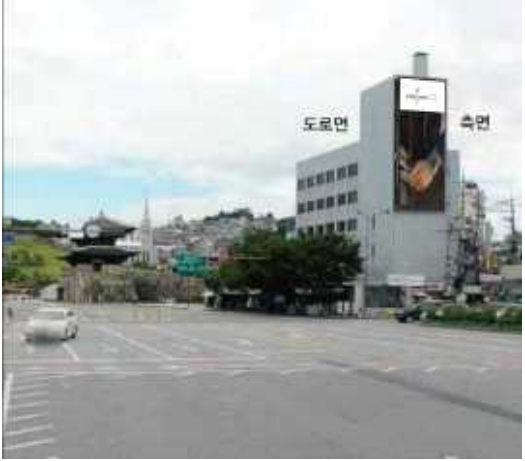
구분	'19. 5. 16.(부결)	금차
규격	107.16㎡ (가로 14,560mm×세로 7,360mm), 라운드형(ㄷ형) LED전광판	82.81㎡ (가로 6.7m×세로 12.36m) 일자형 LED전광판
재질/구조	LED풀칼라 전광판, 앵글, 빔 구조물	좌동
투시도

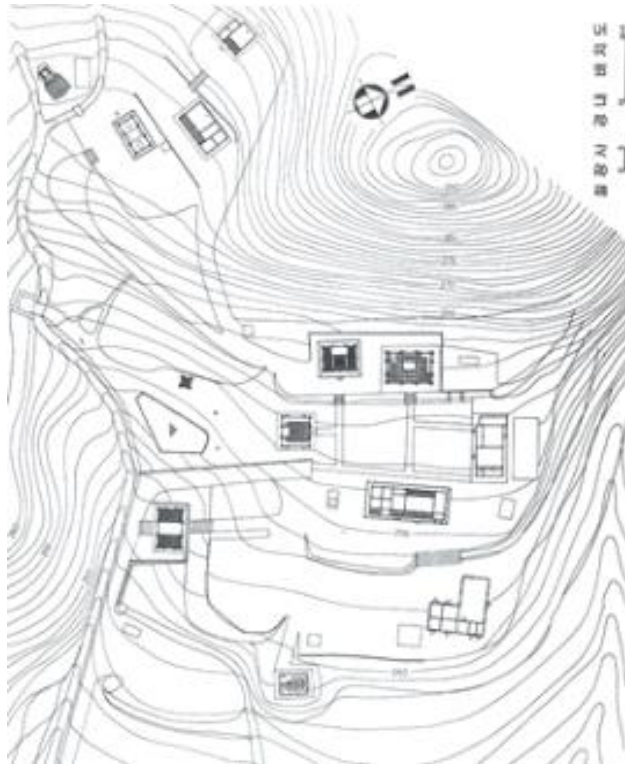
칠장사 경내 배치도(『경기도 지정문화재 실측조사 보고서』, 『칠장사대웅전 학술조사보고서』에서 재인용)

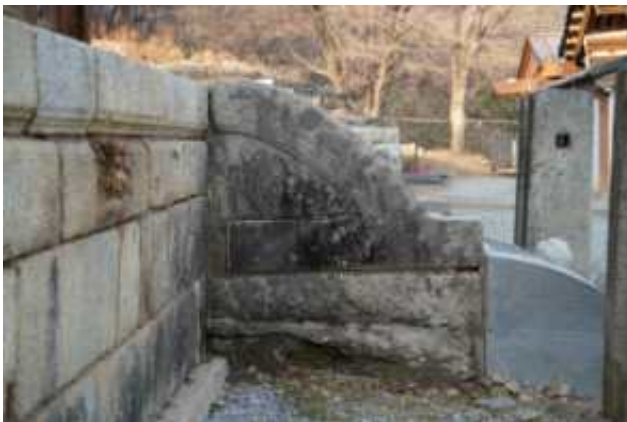
대웅전 전면 석축과 계단의 소맷돌

경사지에 위치하여, 전면의 석축이 높는데, 전면은 다듬은 장대석을 5단으로 반듯하게 쌓고, 제일 윗단은 3센티 가량 내밀어 쌓고 아랫면을 걷어내어 쇠시리를 주었다. 기단 상면으로 오르는 중앙 계단은 모두 8단으로 하고, 그 양옆에 쇠시리와 부조 초각이 정교한 소맷돌을 두었다. 초석은 다듬은 초석과 자연석 초석이 섞여 있으며, 방형으로 다듬은 초석 가운데는 주좌와 고맥이 자리를 돈을 새김한 것도 남아있다. 계단 소맷돌과 다듬은 초석 등에서 보이는 석재의 가공 솜씨는 조선후기 사찰의 것이라고 보기에는 고급스러운 것이라, 이전 시기의 석부재를 재활용한 것으로 보인다. 이러한 추정을 뒷받침하는 사실로서, 초석에는 여러 가지 모양의 것이 섞여서 사용되고 있으며, 중앙 계단에서는 소맷돌이 있는 부분은 전체 5단의 전면 석축 가운데 겨우 상부 3단에 그치고 그 아래의 2단에는 별도의 부재로 이어 붙여 만든 점이다. 즉, 원래부터 이 기단의 높이에 맞추어 만든 것이 아닐 가능성이 크다.

이와 관련하여, 『칠장사 대웅전 학술조사 보고서』에 따르면, 원통전에 사용된 계단 소맷돌은 1060년경에 조성된 혜소국사비 뒤의 건물지에 남아있던 소맷돌을 재활용한 것이라는 점을 밝히고 있다. 한편, 원통전 소맷돌과 대웅전 소맷돌을 비교하자면, 갑석과 면석, 지대석의 구성 방식과 문양을 넣는 위치 등에서 서로 미묘한 차이를 보이지만 전체적인 격식의 면에서는 같은 수준의 것이라는 것을 알 수 있다. 고려전기 중창 이후 조선후기에 이르기까지 여러 차례의 중창과 이권이 거듭된 칠장사의 역사를 감안할 때, 조심스럽지만, 대웅전 전면 계단이나 주초에는 경내에 있던 전 시기의 부재를 재활용하였을 것이라는 추정이 가능하다.

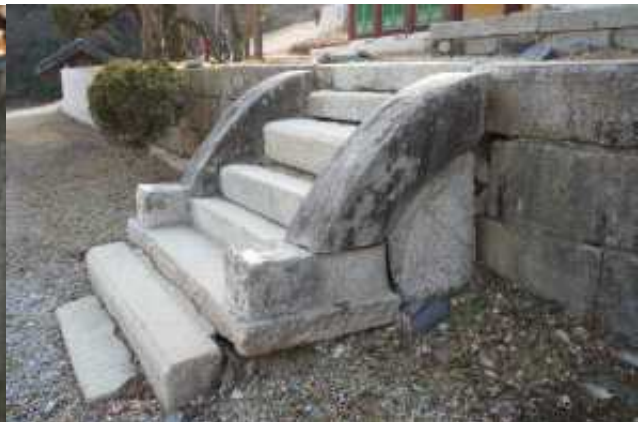
원통전 전면의 석축에 있는 계단

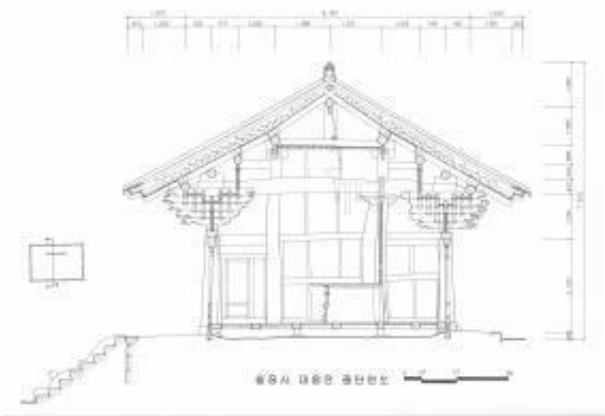
칠장사 대웅전 종단면도(『칠장사 대웅전 학술조사 보고서』에서 전재)

대웅전의 전체 가구 구성은 맞배집에 어울리게, 전후면에 평주를 두고 측면에는 좌우측 각 2주의 고주를 두었다. 우주에 귀솟음을 주었으며, 기둥 모두에 민흘림을 주었다. 측벽의 고주는 휨이 그대로 드러나는 자연목을 사용하였으며, 특히 구주는 하단이 굽고 급하게 가능러지는 부재를 사용하였다. 내부에서는 측면의 고주열에 맞추어 후면에 2개의 기둥을 두어 후불벽을 양 옆에서 잡고 있다. 하지만 이 내주 2주는 모두 대들보 하단을 받치고 있을 뿐 종보까지 올라가지 않기 때문에 고주로 보기에는 어려움이 있다. 대신 어칸 좌우에서 종보는 전후단 모두 대들보 위에 둥근 동자주 형태의 대공을 두어 받치고 있다. 대들보 역시 측벽 고주와 마찬가지로 휨이 많은 부재를 사용하였는데, 이는 곧은 장부재를 조달하기 어려운 조선후기의 목재 상황을 보여주는 것이라 생각된다.

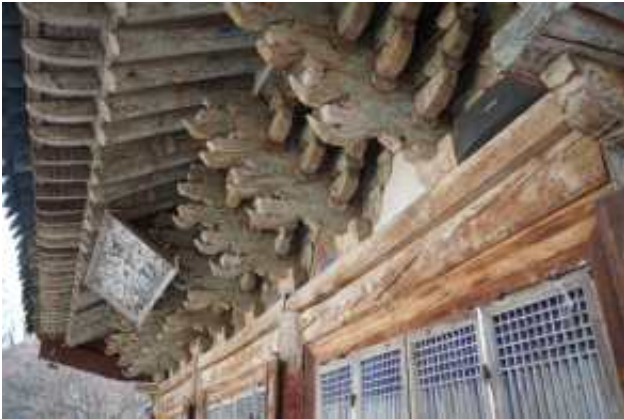
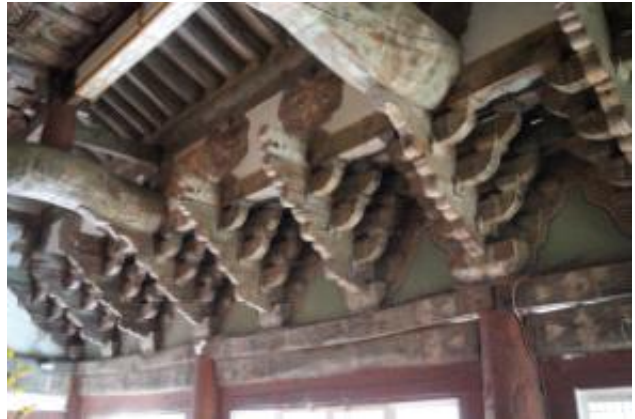
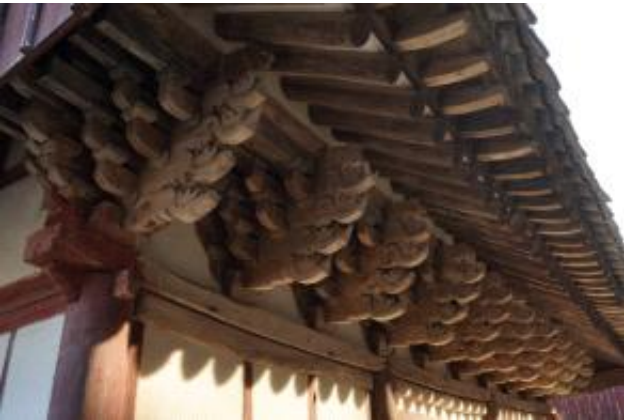
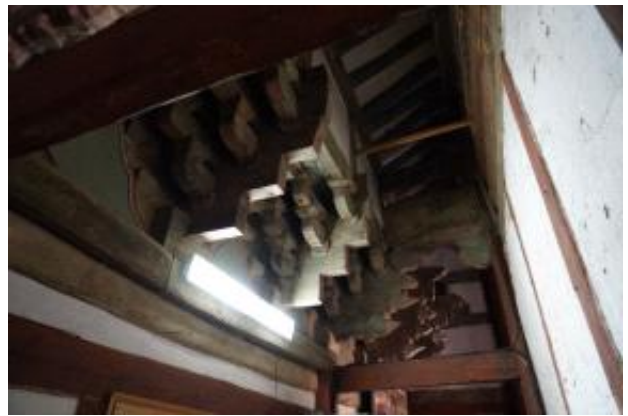
전면 공포(외측)

전면 공포 (내측)

후면 공포(외측)

후면 공포 (내측)

공포는 전후면 모두 내외 3출목 7포로 짚고, 각 주간에 2구씩의 주간포를 두었다. 그러므로 내3출목 상단에는 내출목 도리와의 사이에 수직의 포상벽을 두고 화반을 설치하였다. 첨차는 모두 교두형으로 간단히 하였으나, 제공 쇠서의 모양은 전후면의 공포가 다르다. 전면 공포에서는 쇠서의 끝을 양서형으로 가공하고 그 상면에 연꽃을 올린 모양으로 가공하고, 내측으로는 제공을 서로 연결하여 운궁형으로 가공하고 대들보가 없는 주간포의 5제공 자리에는 용두형을 초각하였다. 후면 공포에서도 외측의 제공은 같은 모양을 하고 있으나, 내단 어칸에서는 운궁의 끝을 직절하고 좌우 협칸에서는 연봉형으로 제공 끝을 가공하여 구분하였다.

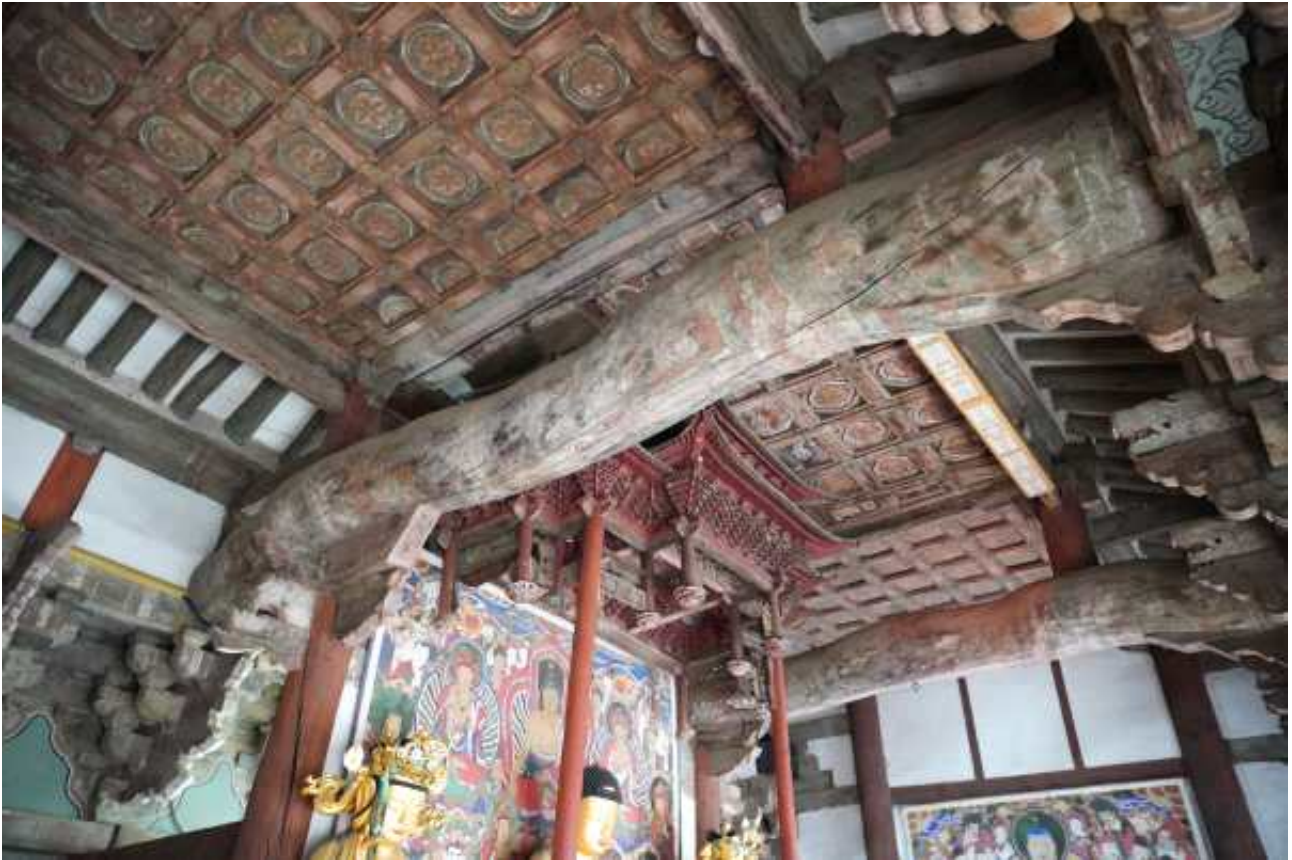
대웅전의 내부

칸에서는 단순히 원을 그리고 그 안에 여섯잎의 연화를 그렸고, 어칸에서는 시반문(혹은 보상화문)으로 둘레를 그리고 그 안에 식물문을 넣어 장엄하였는데 금박을 한 점이 두드러진다. 대들보 사이의 불단 위로는凸자형의 단집을 달았는데, 내부 천장에 황룡문을 단청하였고, 전면에서 두 개의 가는 원형기둥을 두어 불단에 받쳤다.

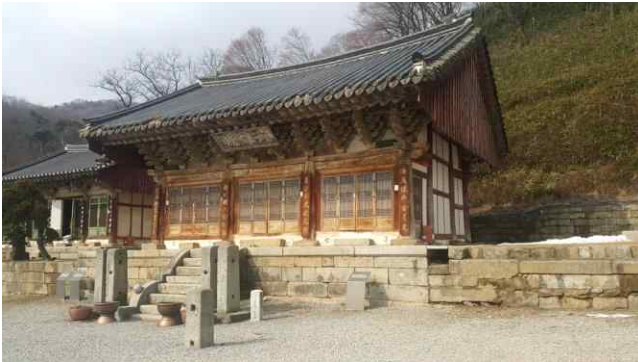
그림20.전경 : 다포 맞배형으로 부재가 후덕하고 고졸하며 균형과 안정감이 뛰어나다.

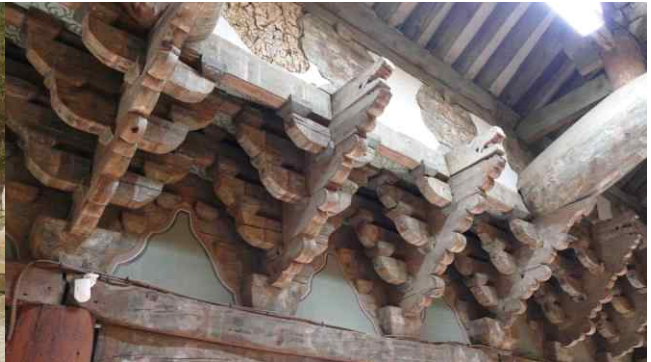
그림21.침차 모양이 측면을 사절한 고식이며 내외출목이 같아 도리하부 화반장식이 특징적

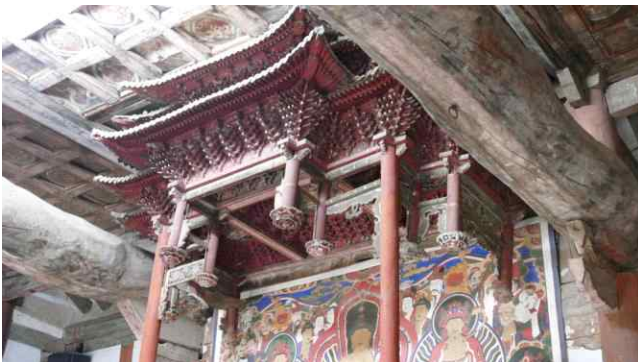
그림22.내부에는 당시 것으로 추정되는 단집과 불전보다 앞서는 불상(보물), 탕화(국보) 등이 있음

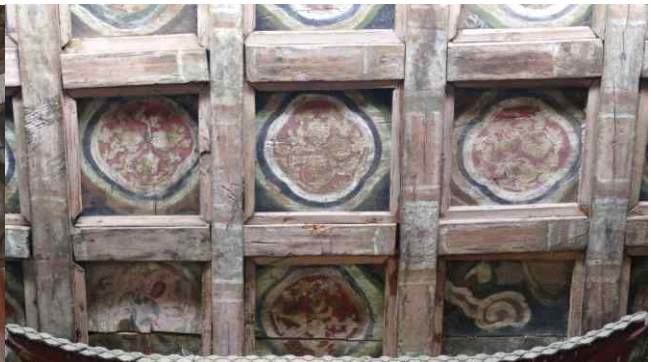
그림23.금당에 남아 있는 우물반자의 고분단청은 국내에도 몇 안 남아 있는 희귀한 것이다.

우물반자 청판에는 연화형 먹과 분 테두리 안에 금으로 넝쿨화초를 그렸는데 화초가 도드라지게 하는 고분단청기법을 사용했다. 고분단청은 호분 등을 여러번 발라 도드라지게 한 다음 채색하는 것으로 입체감을 살리기 위한 단청기법이다. 수덕사 대웅전의 용문양에도 비늘의 입체감을 살리기 위해 고분단청법을 사용한

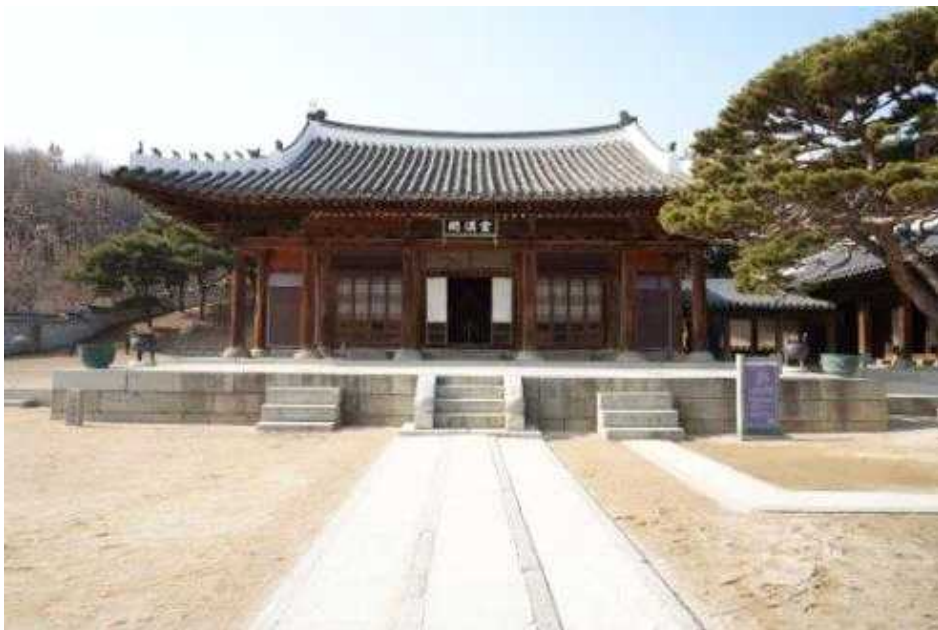
운한각의 정면

화령전의 정전인 운한각은 정면 5칸, 측면 4칸의 단층 팔작집으로, 지붕마루엔 양성을 하였다. 기단의 전면에 월대를 갖추고 그 앞에 세 개의 계단을 두었는데, 어도아 이어진 가운데 계단에만 소맷돌을 두어 다른 계단과 구분하였다. 월대의 좌우 폭은 기단폭과 같은 17.7m이고, 앞뒤 폭은 4.1m이다.

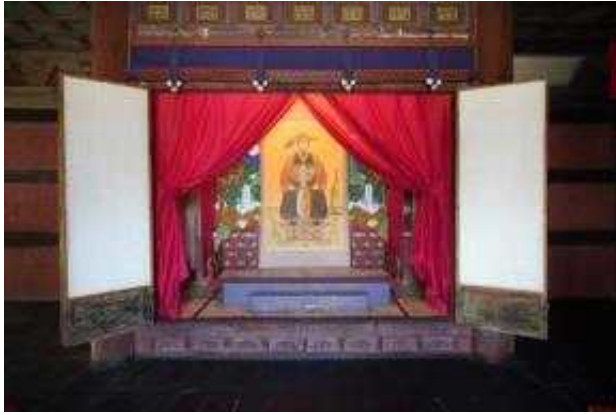
어칸 최후열에 설치된 합자와 어진

내부의 합자는 정조의 어진을 봉안하는 곳으로, 배면과 좌우측면을 벽으로 막고 정면에는 고주사이에 분합문을 달아 하나의 독립된 공간을 만들었다. 바닥은 한단 높게 하고 천장은 한단 낮게 하여 마치 집 속에 집이 들어가 있는 형식을 취하였다. 별도의 당가를 설치하지 않은 점은 주합루의 예를 좇은 것으로, 소박함과 경건함을 위한 것이다. 현재 봉안되어 있는 어진은 2006년 새로 제작한 군복본 어진이다.

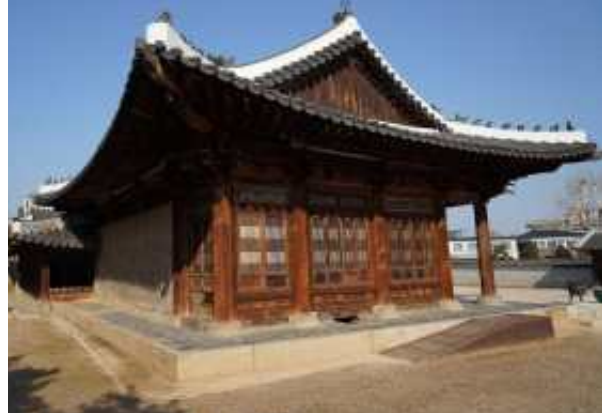
운한각의 측면과 후면 벽체와 창호

이러한 익실의 존재는 운한각 각 면의 벽체와 창호 구성에서도 확인된다. 즉, 운한각의 측면은 전체가 머름을 갖춘 창으로 구성되어 있으며, 후면은, 익실로 연결되는 양협칸에는 문이, 그리고 가운데 3칸은 화방벽으로 마감되어 있다. 또 우측면 후면의 문은 복도각에서 바로 진입할 수 있게 되어 있다. 이는 전면을 통하지 않고도 익실로 바로 출입할 수 있다는 것을 의미한다. 익실에는 제례의식에 사용하는 여러 기물을 보관하는 한편, 정조가 편찬한 서책도 두었다고 한다.

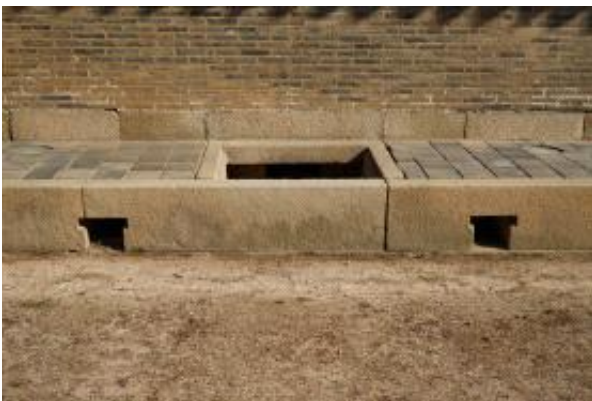
운한각 후면 기단에 있는 합자의 아궁이 장치

내합의 바닥은 양 익실과 같이 원래 온돌 구조였다고 하며, 이는 습기를 제거하기 위한 조치라고 생각된다. 하지만 위에서 언급하였듯, 고종 년간에 화재의 위협에 대비하여 합자와 익실의 온돌을 마루로 바꾼 것이 현재로 이어지고 있다. 현재 건물 바깥 기단면에 불을 떼기 위한 아궁이 구멍이 있고, 이를 통하여 내부를 들여다 볼 수 있어 그 원형을 짐작할 수 있다.

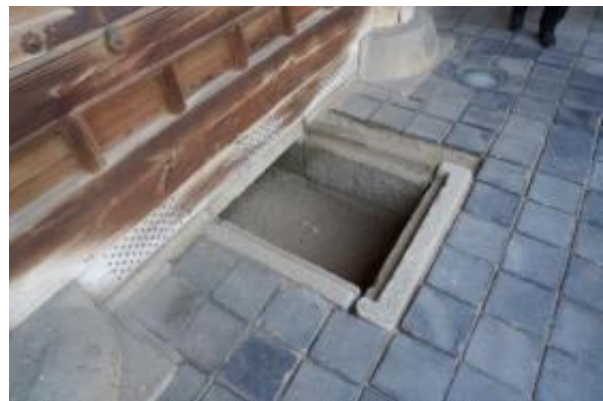
운한각의 우측 기단 상면에 있는 우익실의 아궁이 장치와 고맥이

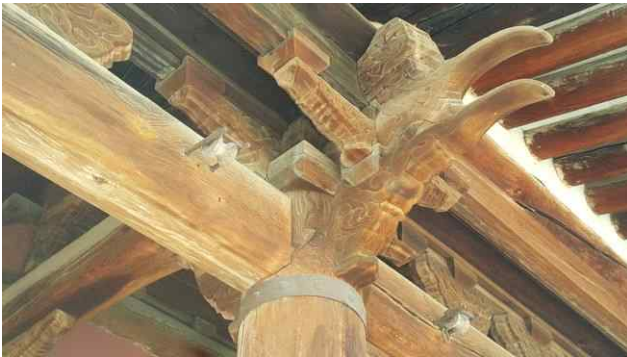
그림38. 궁궐양식의 초각형 공포와 보머리 장식

공포는 1출목 이익공형식으로 익공을 포함한 행공과 보머리, 화반에는 당초가 조각되어 있다. 당초의 모양이 그대로 익공과 행공 등의 모양과 일치하는 것으로 부드럽고 섬세하며 궁궐건축의 고급스런 장식기법을 보여준다. 단청이 아닌 조각으로 당초를 표현한 것은 창덕궁 낙선재, 화성 화서문 등 궁궐건축에서 보이는 형식과 일치한다.

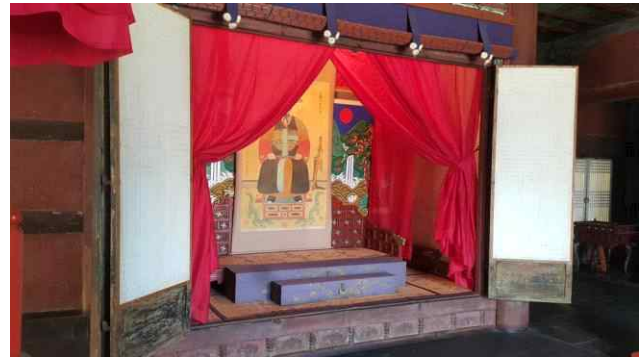
그림39.영정을 건 합자의 모습

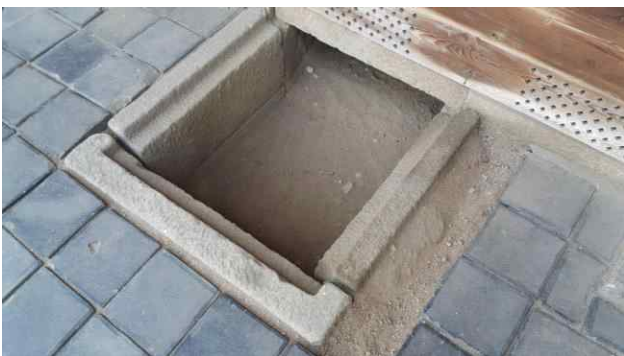
그림40.구들은 없어졌지만 아궁이 흔적은 남음

1자4치로 육중하고 굵은 편에 속한다. 내부는 현재는 모두 마루가 깔려 있으나 창건 당초에는 양쪽 협칸에는 온돌이 있었던 것을 다른 영전과 함께 1872년에 마루로 고친 것이다. 그러나 아궁이 흔적은 지금도 정전 뒤쪽 기단에 남아 있다. 또 양쪽 퇴칸과 협칸 사이에는 벽이 있었으며 그 중간의 흔적이 남아 있으나 현재는 없어졌다. 이 부분은 언제 고쳤는지 알 수 없으나 일제 강점기 이후로 추정된다.
