2020년도 문화재위원회

제13차 건축문화재분과위원회 회의록

1. 강릉향교 명륜당 등 20건 국가지정문화재(보물) 지정

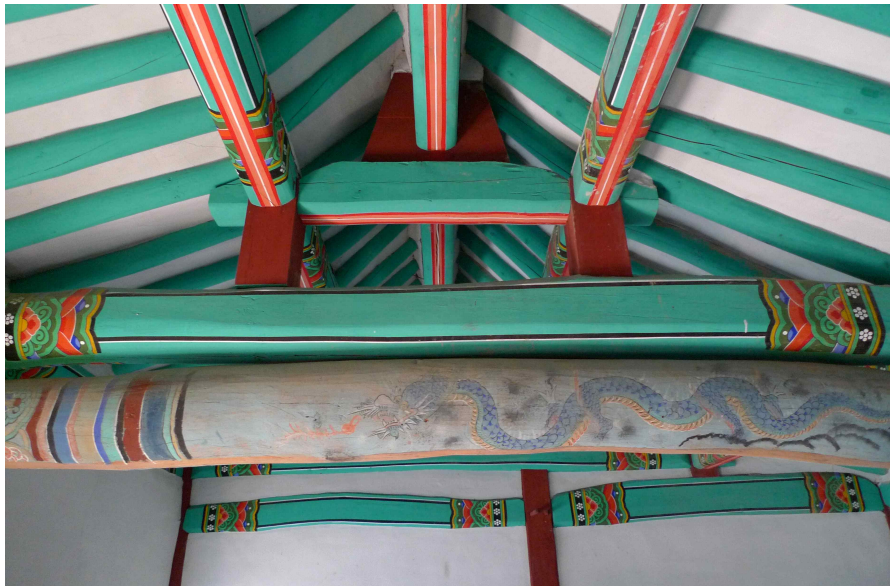
율은 15% 정도에 지나지 않아 조선시대 중기 이후 향교 대성전의 구조를 대표하는 형식은 아니며, 지역적으로는 기호지방보다 영·호남지방에 주로 분포한다. 한편 안성 지역에서는 안성향교 대성전 외에도 양성향교 대성전(1774년)과 죽산향교 대성전(19세기)에서도 삼중량이 적용되었다. 이러한 정황을 보면 삼중량 구법은 안성지역 향교 대성전 건축의 특징이며, 안성향교 대성전이 그 효시가 되었다고 할 수 있을 것이다.

양성향교 대성전 삼중량 구조

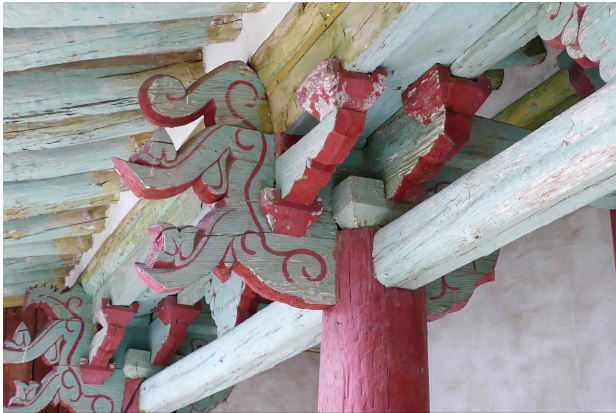
정면의 뒷기둥 위에는 일출목이익공을 짜올려 길게 뻗어나온 처마를 받치며 장식했다. 먼저 기둥머리에 사갈을 트고 굵은 창방과 초익공을 十자형으로 짜넣은 다음, 주심과 일출목 위치에 각각 주두와 소로를 하나씩 놓았다. 이 위에 도리방향으로 주심행공과 출목행공을 얹고 이와 직교되게 이익공을 짜고, 마찬가지로 주심과 일출목 위치에 각각 소로를 하나씩 놓고 상부의 주심도리장여와 외목도리장여를 받았다. 이 위에 뒷보머리를 걸고 외목도리와 주심도리를 받았는데, 주심도리 아래에는 별도로 승두를 놓아 도리가 구르지 않도록 했다. 초익공과 이익공의 외부는 끝을 쇠서형으로 하고 쇠서 위에 연봉을 하나씩 조각했으며, 하부는 당초문을 조각했다. 내부는 상·하 두 부재를 하나의 보아지로 만들고 하부에 당초문 조각을 베풀었다. 이익공 위의 보머리 위치에는 당초문양을 조각한 운공을 별재로 만들어 끼웠는데, 양 측면의 것은 봉황머리 모양으로 되어 있다. 주심장여와 출목장여 사이에는 소로 위에 순각판을 끼워 마감했다.

대성전 정면 일출목이익공

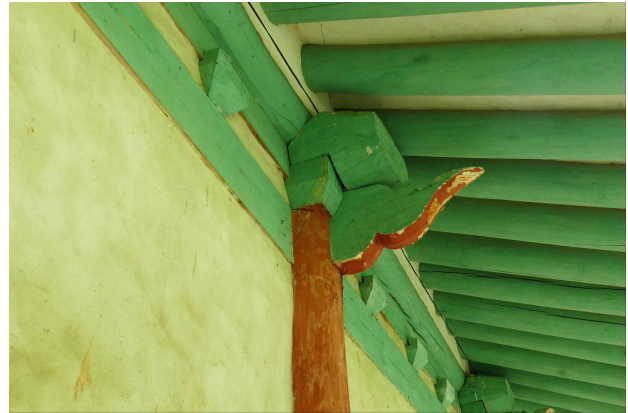
대성전 배면 초익공

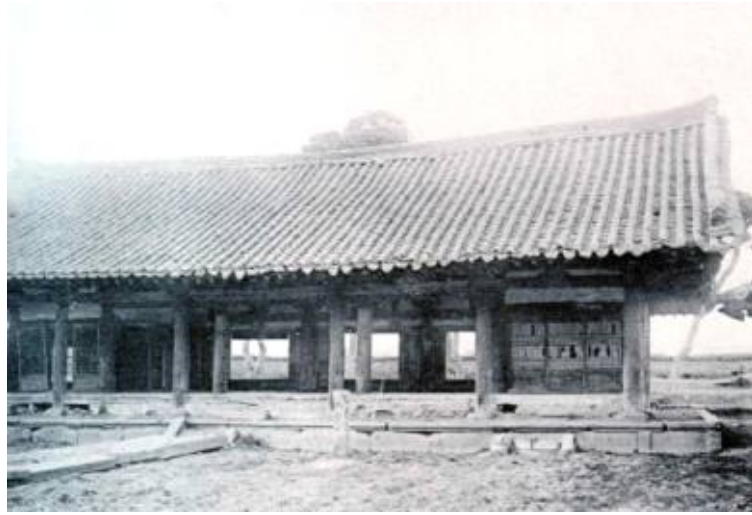
그림 53 『조선고적도보』의 명륜당 사진 - 기단이 지금보다 높아서 하단이 면석처럼 보이고, 처마끝의 활주가 없다. 또 온돌방 앞의 창호도 현황과 다르다. (『보고서』에서 전제)

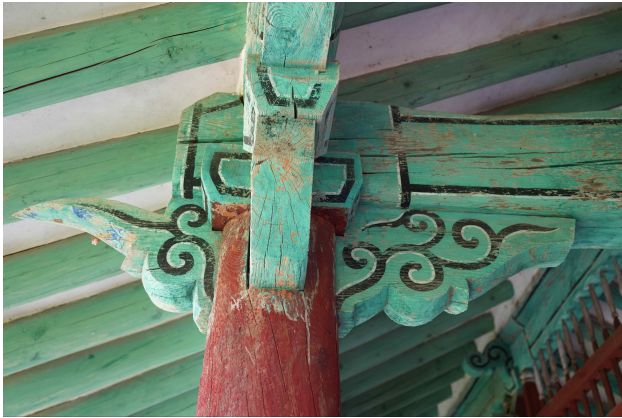
공포는 출목 없는 초익공으로 하였고, 익공의 모양은 대성전의 것과 비슷하게 앞으로 길게 뿌리를 뺀고 있다. 주두 아래에 초익공과 주심침차를 직각으로 짜고 그 위에 주두와 소로를 놓아서 보와 주심도리 장여를 받치고 있다. 미세하지만 이러한 익공 초각의 차이 또한, 대성전과 신삼문은 같은 시기에, 그리고 명륜당은 다른 시기 혹은 다른 장인에 의하여 조성된 것으로 추정하는데 도움을 준다. 신방목의 끝은 원형으로 가공하여 동심원을 새겨넣었고, 각 문짝에는 가운데에 큰 태극을 그려 넣었다. 문얼굴의 크기는 어칸의 것을 크게 좌우 협칸을 작게 하여 구분하였고, 높이 역시 가운데 어칸의 문이 좌우 협칸의 문보다 높게 하였다. 문인방위로는 풍혈을 뚫은 궁판을 두고 그 위로 종도리 아래까지 홍살을 둔 것은 세 칸 모두 같다.

그림 61 신삼문의 공포와 대성전의 공포 (2020년 9월 8일 촬영)

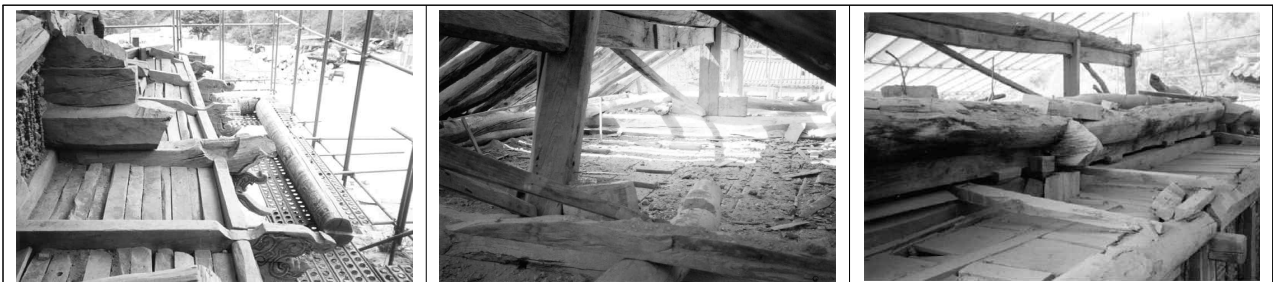
1996년도 수리공사에 드러난 대량 머리, 동자주, 종량 머리
(국가기록원, 『전의 비암사 극락보전 정밀실측조사보고서』, 111~113쪽)

사진자료로 보면 추녀는 1996년도 수리공사 때 좌우 추녀가 교체되었으며, 사례는 1974년 수리공사 때 전량 교체되었으나 1996년 수리공사에서도 사례 4분이 모두 교체된 것으로 보고 있다. 배면 좌우 추녀도 부재 상태로 보아 건립 당시 부재로는 보이지 않으나 언제 교체되었는지는 확실하지 않다.
