2020년도 문화재위원회

제7차 순계문화재분과위원회 회의록

팔미도등대 사적 지정 조사보고서(별첨자료)

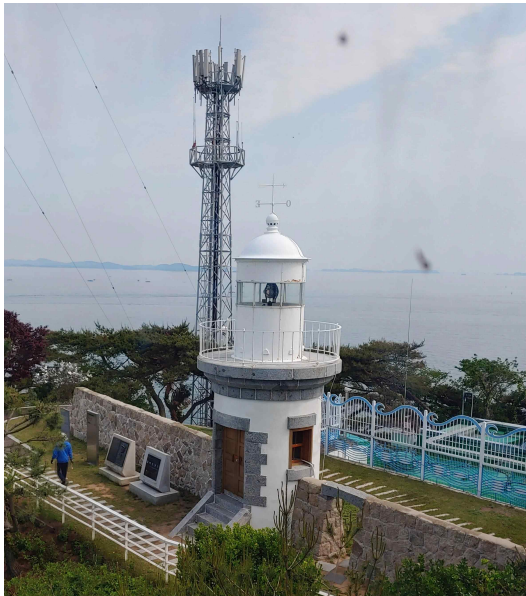
팔미도 등대 전경

- 가. 해발고도 71m 섬 정상에 세워진 높이 7.9m, 지름 3.04m의 원형 콘크리트 축조의 등대
- 나. 1903년 4월 완공, 6월 점등
- 다. 불빛 10km 밖에서 볼 수 있는 6등급 프레넬렌즈의 등명기 설치
- 라. 점등 시부터 유인 등대{전국 38개의 유인 등대(2018년 해양수산부) 중 하나. 인천 관할의 유인등대 4기 중 하나}-숙소, 사무동
- 마. 인근 등대의 원료 공급을 위한 창고 등이 마련
- 바. 등탑 보호를 위한 석조 돌담- 최근 정비

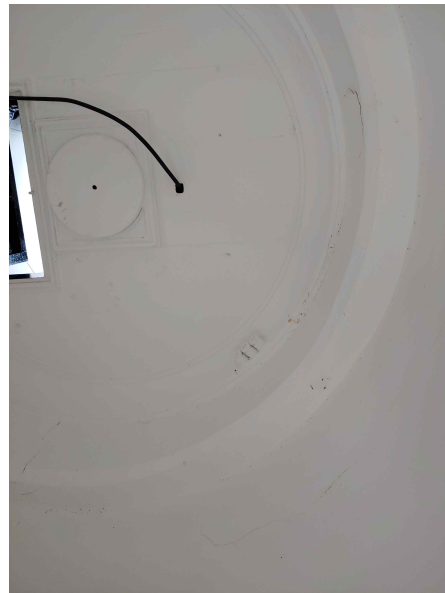
등탑 내 애자(페인트로 덧칠됨).

- 현재
 - 2002년 인천시 유형문화재 40호
 - 2003년 새로 건축된 신등대 등대 기능 이전
 - 2004년 해양수산부 해양문화유산
 - 2009년 보수 및 원형복구. 일반 공개
 - 2016년 등탑 보수 정비(금속안정화 처리, 균열부 충전, 건습식 세척, 창호보수)
 - 등탑 2016년 보수공사(등탑 내 전기 설비용 애자가 페인트칠로 원형 손상)
 - 등탑 보수 이후 부식 상황-2016년 수리에도 불구하고 도장의 문제로 부식이 진행됨

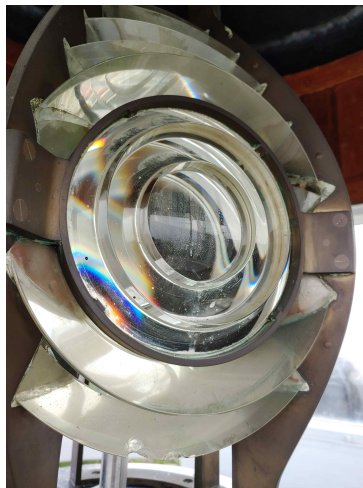
등명기 3면 중 한 면.

- 1902년 프랑스 바비엘 베날사 제작의 3면 렌즈의 6등급 프레넬 렌즈(재질: 유리)
 - Barbier, Benard, et Turenne (BBT):1862년 설립, 프레넬렌즈를 이용한 등명기 제작에서 선두 기업, 1982년 해체)
 - 렌즈는 유리를 가공해 3면(3섬광을 발하기 위함)으로 제작
 - 1면의 렌즈는 빛을 발산하는 중앙렌즈(1개)와 빛을 모으는 볼록렌즈(6개)로 구성
- 등불은 세 개 백색 점멸등, 점멸주기 8초로 3회 24초 주기로 16초 간격. 한 회 회전 주기 40초.

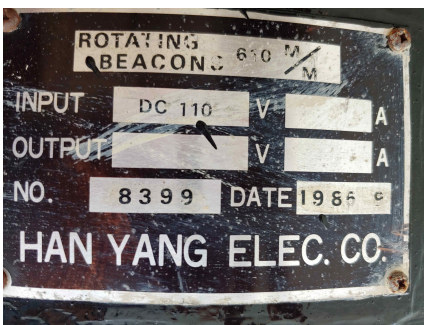
회전기 패널에 새겨진 제작 연도

- 부력이 큰 수은이 가득 든 통에 등명기렌즈대를 띄우고 와이어로프에 매단 추가 내려오면서 회전(예: 소청도 등대, 속초 등대)
- 1903년 설치된 팔미도 등대의 등명기가 수은조식이었는지는 알려진 바 없음
- 1930년대 일본에서 이를 대체하는 모방품이 개발, 이후 등명기들은 대개 이를 채택했으나 팔미도 등대의 채택 여부는 알 수 없음
- 1954년 9월 자가발전 시설 구비해 전기 동력의 회전기로 대체-대체전 회전기 원형은 찾을 수 없음
- 현재 회전기와 모터는 1986년 교체된 것임(장비이력에는 1985년으로 되어 있으나 회전기 패널에는 1986년으로 새겨짐)

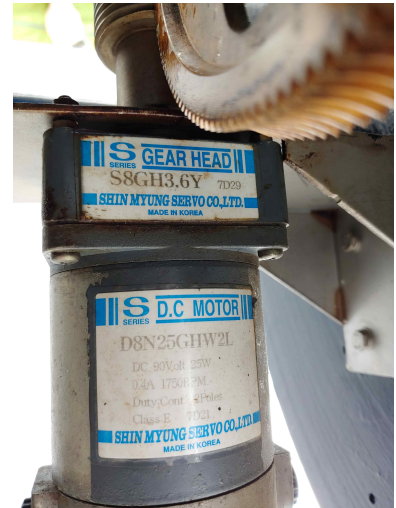
회전기 모터

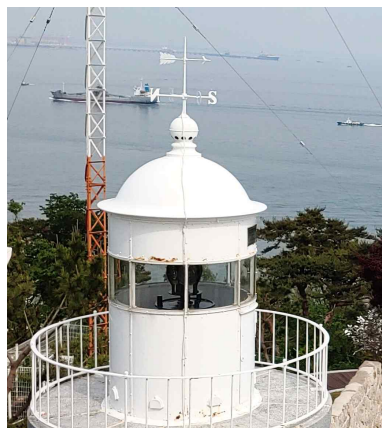
팔미도 등대 등롱

등롱 부식 상황

- 영국 찬스형제상회 철재 주물: 등명기 보호 목적, 분해 조립이 가능.
- 높이 3.17m, 직경 1.7m
- 반구형 돔형
- 광원 부분: 유리(높이 0.55m, 직경 1.70m)
- 등롱 상부 피뢰침과 풍향계 설치

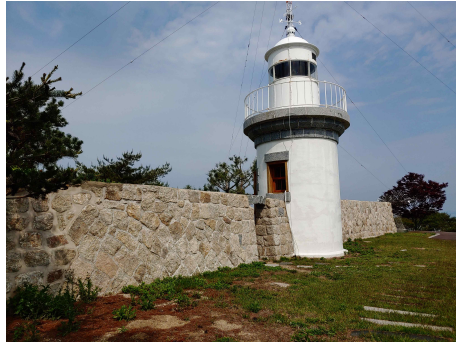
등대 보호 돌담

- 등대 양쪽의 구조물:길이 각각 8.8m, 10.66m. 두께 0.8m, 높이 1.8m
- 팔미도 등대 축조 함께 축조되었다고 하지만 그 원형을 알 수 없음
- 2017년 5월 보수(페인트 제거, 건습식 세척, 줄눈보수, 페인트 도포)

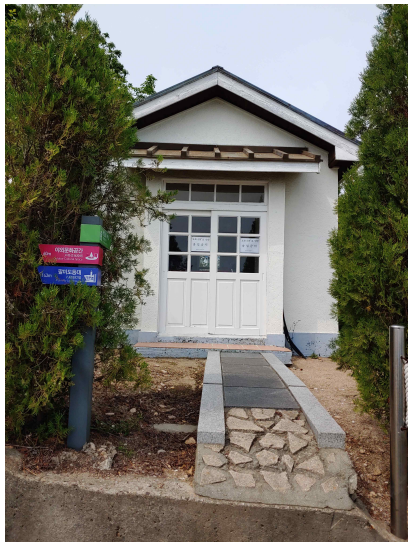
등대원 숙소 로 쓰였던 옛 사무동 전면

- 1903년 건축되어 1962년 사무동이 새로 지어질 때까지 등대원 숙소 및 등대 사무실 사용.
- 박공 지붕 형태의 단층 건물, 좌우 벽면에 각각 2개, 뒷 면에 각 1개의 오르내림창.
- 내부 천정과 바닥: 목재마루 널로 구성
- 1960년대 후반, 군인 교회로 사용
- 2003년 수리 정비 이후 전시실로 사용

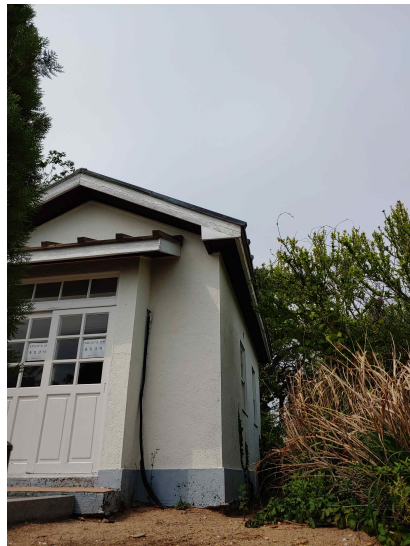
사무동 측면

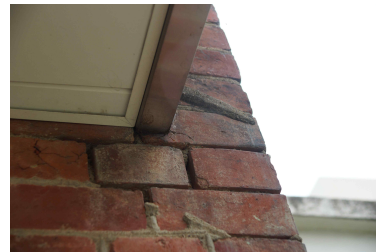
본관 서측 단부 박공면 접속 흔적
(조사자 촬영, 2020.6.29)

- 외벽은 아래로부터 3단 구성을 한다. 무근콘크리트 치기로 추정되는 하부벽, 붉은 벽돌 화란식 쌓기 벽과 세로로 긴 창, 테두리보로 몰딩 효과까지 낸 코니스의 구성이다. 하부벽과 코니스에는 몰탈바름 위 페인트칠되어 있다, 코니스는 다시 상하 3단으로 나뉘는데, 가운데 덴틸(dentil)을 연상시키는 장식을 삽입해 건물 전체에 입체감과 생동감을 준다.
- 운동장을 향하는 동측 외벽은 5개 구역으로 나뉘고 각 구역의 ㄱ자 안쪽을 벽돌마구리만큼 들여쌓기한 후 세로로 긴 창을 3개씩 내었다. 좌·우 끝단 구획은 폭이 좁고 역시 각각 ㄱ자 안쪽을 같은 깊이로 벽돌 들여쌓기한 후 출입문을 내었다.
- 반대 서측 외벽에는 출입문이 가운데 구역에 나 있다.
- 북쪽 외벽은 3구역으로 나뉜다. 가운데 무대 뒤 벽면을 바깥으로 얇게 튀어나오게 했는데, 실내에서 보면 무대 뒤쪽 이곳에 판문을 달고 교육칙어를 보관했을 것으로 추정된다. 그 좌우 구역에는 무대 양 옆의 부속실에서 바깥으로 나올 수 있는 외여단이 문을 내고 캐노피를 내밀었다.
- 남쪽 외벽의 구성도 북쪽과 같게 하고 가운데 튀어나온 벽면에 세로로 긴 창을 냈을 것으로 짐작되나, 일찌감치 증축으로 인해 철거되었다
- 출입문을 사방으로 낸 셈인데, 북측면과 서측면 출입문 위에 내민 철근콘크리트 조 캐노피를 받치는 단단으로 튀어나오는 까치발이 장식 효과를 낸다.
- 운동장을 향하는 동측 외벽의 북쪽 끝 구역의 출입문 상부 벽돌에는 철거된 본관의 서측 단부 박공면이 접속한 흔적이 남아 있다.

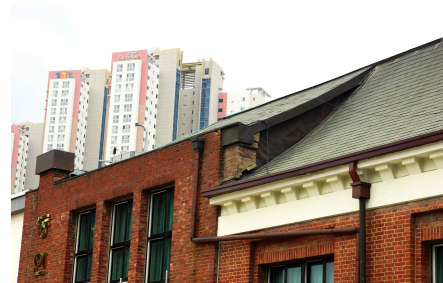
1957년 증축부와 원 강당의 연결부위
(대구광역시 제공 자료)

- ① 1957년 10월 증축
 - ② 1971년 2월 중수
 - ③ 2007년 6월 주출입문 교체
 - ④ 2012년 바닥재 및 천장재 교체
 - ⑤ 2016년 3월 강당 간이화장실 증축
 - ⑥ 2017년 4월 바닥재 교체, 무대 및 벽면 리모델링
 - ⑦ 2017년 4월 강당 남측면에 부대시설 증축
- 1957년 증축과 1971년 중수의 공사내역은 없으나 이때 큰 변형이 있었고, 2000년대 들어와 천장재를 포함해 내부마감 전체가 교체되면서 내부변형이 되었고, 2016년과 2017년 강당 남쪽으로 화장실 등 부대시설이 증축되면서 변형이 더해진 것으로 요약된다.
- ① 1957년 10월 증축의 성격은 1960년대 사진자료를 통해서 살펴볼 수 있는데, 강당 남측면으로 2층 건물(2층 중 남쪽은 외부 테라스)을 증축하면서 강당 지붕을 변형시켰고 가장 남측면에 외부 발코니를 만들었다. 2018년 실측 후 작성된 아래 평면도에서 점선부분이 신축 당시 남측 외벽이었는데, 이 외벽을 헐어내고 증축하였다.
- ⑤ 1916년 증축된 강당 간이화장실은 ⑦ 2017년 4월 화장실을 포함하는 부대시설 증축 때 철거한 것으로 보인다. ⑦ 공사 결과 ① 1957년 증축부 남쪽에 다시 단층 건물이 추가증축되었고, 외부 발코니는 실내화되었다.

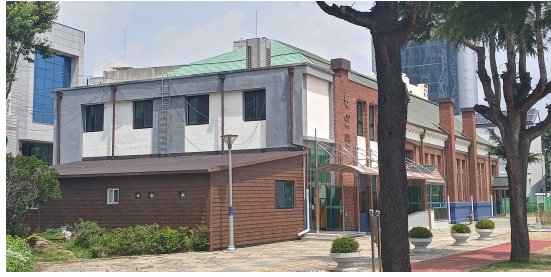
2017년 증축부(단층 경사지붕 부분)과 1957년 증축된 발코니의 실내화(2017)
(대구광역시 제공 자료)

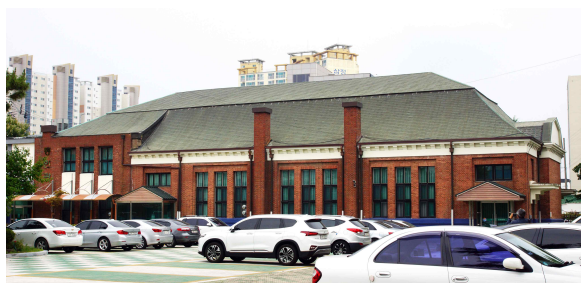
동측 입면(좌우 출입문에 추가된 방풍실(좌) 및 캐노피(우))
(조사자 촬영, 2020.6.29)

- <동인초등학교 연혁지>에 기록된 나머지 변형 및 수리는 내부 마감 및 창호 변경에 대한 것이다. 사진기록을 참조하면 원래 동서 입면의 출입문은 2짝 미닫이 목재 판문이고 남동 입면의 출입문은 목재 1짝 미닫이 목재 판문이며, 출입문 상부 작은 불박이 채광창 제외하고 외벽에 크게 난 모든 창은 세로로 긴 목재 오르내리창이었을 것으로 짐작된다.
- 현재 2짝 미닫이문은 모두 스테인레스 스틸 틀 2짝 유리 여닫이문으로, 1짝 미닫이문은 철재 여닫이문으로 바뀌었고, 오르내리창의 창틀은 모두 알루미늄으로 바뀌어 있다.
- 운동장 쪽 동측 면에 2개 출입문 앞에는 경량철골로 캐노피를 덧대었고 남쪽 출입문에는 외벽면을 따라 경사로와 차양도 추가로 설치했는데, 이 공사기록은 없다.

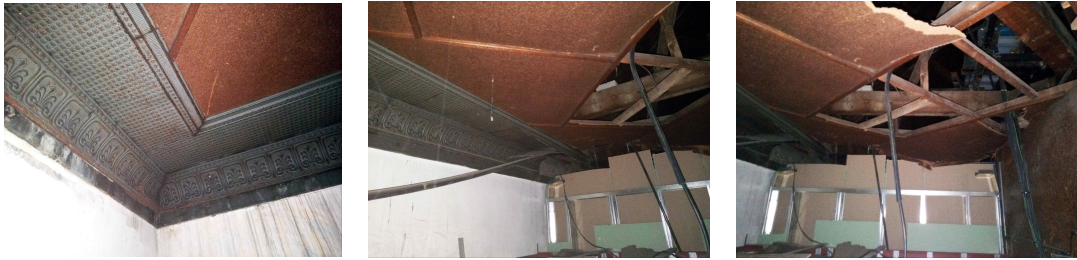
천장모서리 처리와 천장재 (2016년 천장재 교체공사 중 촬영한 사진으로 추정)
(대구광역시 제공 자료)

- 내부의 바닥, 벽면, 천장, 무대, 출입문 등은 여러차례 변경되어 원형을 완전히 잃어버렸다.
- 2017년 경 천장을 뜯어내고 벽천장 모서리를 찍은 사진을 보면, 문양을 부조로 넣은 석고 반자돌림띠를 둥글게 돌린 후 사선방향으로 井자형 반자틀을 짜고 엇모무늬로 치장합판을 붙여 반자를 구성한 것으로 보인다. 2016년 천장재 교체공사 때 반자와 반자돌림띠는 모두 철거되었으리라 짐작된다.
- 다른 부분이 어떻게 변경되었는지는 공사 당시 사진이나 공사기록 등을 확보하여 파악할 필요가 있다.
