2014년도 문화재위원회

제12차 건축문화재분과위원회 회의록

1. 청송 보광사 극락전 국가지정문화재(보물) 지정

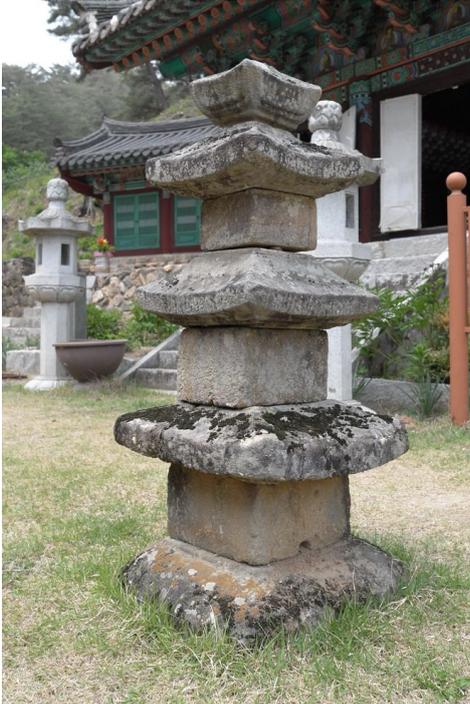
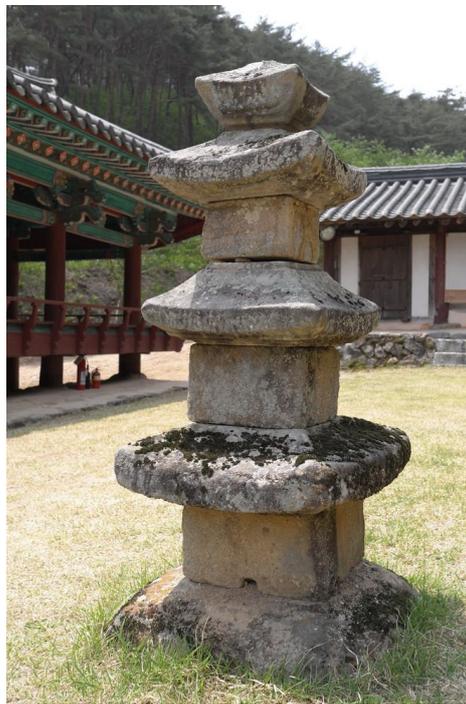
극락전 앞에는 낮은 석탑 한 기가 있는데 조성시기는 조선시대로 추정되며 전체 높이는 162cm 정도이다. 복련이 새겨진 지대석 위에 각각 탑신석과 옥개석이 하나씩의 돌로 만들어진 탑이다. 옥개석은 4개이고 탑신석은 3개가 남아 있는데 비례가 어울리

지 않는 것으로 미루어 각각 다른 탑을 조합했을 가능성이 있다. 하지만 15세기 원당 사찰로서 건물과 시대를 같이하는 유물로 추정된다.

그림1.극락전 앞 석탑

그림2.극락전 앞 석탑

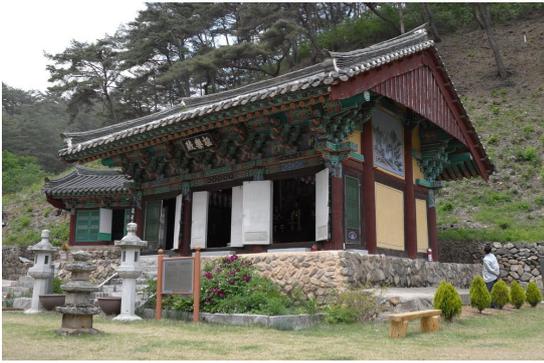
극락전은 중창 상량문에 따르면 1615년으로 건립연대가 명확하며 정면 3칸, 측면 3칸 평면의 후고주(後高柱)에 불단을 조성한 조선중기 전형적인 불전중의 하나이다. 정면은 정칸이 11자, 협칸이 9자이며 측면은 정칸이 10자, 전후협칸이 6자로 전형적인 이시기 불전의 비례를 갖는다.

초석은 자연석초석이며 원기둥을 사용했고 창방과 평방이 있는 다포집인데 공포는 전면과 후면에만 있는 다포맞배집이다. 임란 후 증가하는 다포맞배형의 전형적인 모습이다. 15세기 초창 때에는 팔작이었다가 임란 후에 중창되면서 바뀌었을 가능성도 있다.

그림3.보광사 극락전 전경(1615년)

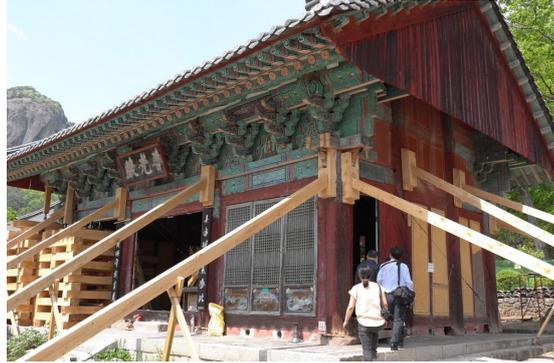
에서는 같은 청송지역의 대전사 보광전과 거의 일치한다.

그림4.대전사 보광전(1672년)

대전사 보광전은 1672년에 지어진 것으로 보광사 극락전보다는 약 60여년 이후의 건물이다. 내부에 고풍스런 단청이 고스란히 남아 있어서 귀중한 가치를 갖고 있지만 건축적으로는 보광사 극락전이 더 세련된 상세를 갖고 있다고 할 수 있다.

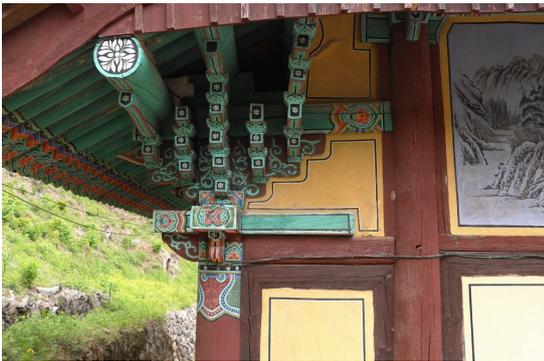
이 지역의 특징이기도 한데 양측 고주에 창방이 외장부로 맞춤되고 창방이 빠지지 못하도록 원형의 산지로 고정되었다. 공포 위에 걸리는 뒷보도 같은 방식으로 고주에 결구되었다. 이러한 구조법은 대전사 보광전도 같은 방식이며 이시기 이 지역에서 공통적인 특징으로 나타나고 있어서 지역적인 특징이 됨과 동시에 같은 장인에 의한 기법임을 추정할 수 있다. 고주 중앙에 원형산지 하나로 장부를 고정된 것은 뒷보나 창방이 빠지지 않는 황부재로 구성된 공포가 건조에 의해 수축하면서 내려앉을 경우 유동적으로 대처하기 위한 방법으로 추정된다. 양쪽 측면에서 장혀의 뺨목은 'S'자형으로 배견이 하여 역동적으로 보이도록 하였다. 대전사 보광전이 직절한 것과 비교하면 보광사 극락전이 보다 세련된 기법을 사용하고 있음을 알 수 있다.

그림5.보광사 극락전 : 측면의 창방과 뒷보가 고주에 원형산지에 의해 고정되어 건조 수축에 의한 유격을 완충할 수 있도록 하였다.

측면의 이고주오량가 가구구성방식은 대전사 보광전과 같은데 두 건물 모두 부재의 수축변형에 대응하는 구조에 대한 깊은 이해를 바탕으로 하고 있다. 또한 이러한 구조법은 이 지역 및 경상도 지역의 지역적 특징을 반영한 것으로서 가치를 지니고 있다.

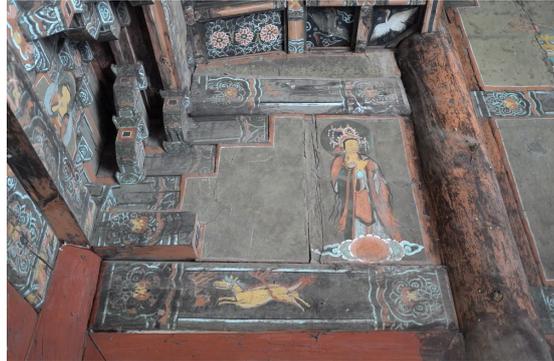
그림6.대전사 보광전 : 측면 가구법과 창방 및 뒷보의 맞춤법은 보광사와 일치한다. 건조 수축에 의한 유격을 완충하는 같은 원리이다.

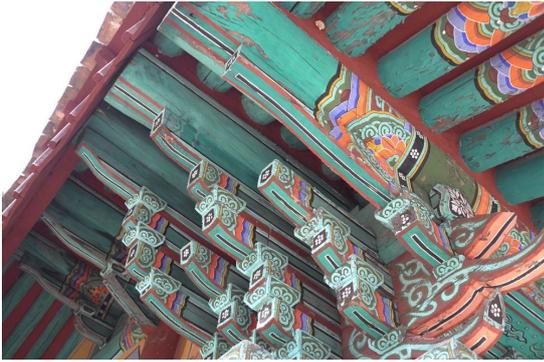
그림7.보광사 극락전 : 측면에서 장혀 뺨목을 소매견이하여 역동적으로 처리한 것은 대전사 보광전 보다 섬세하고 세련된 처리법임

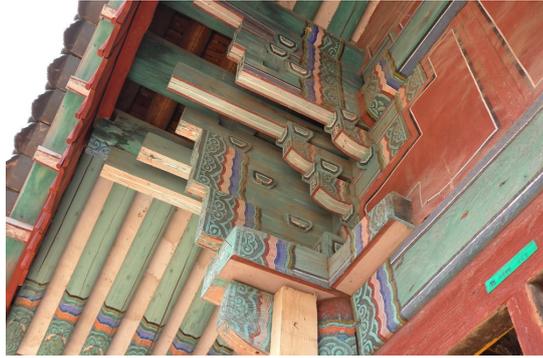
그림8.대전사 보광전 : 장혀의 뺨목이 직절되어 있는 것으로 미루어 단청은 보광사보다 원형이 잘 남아 있으나 상세는 떨어짐.

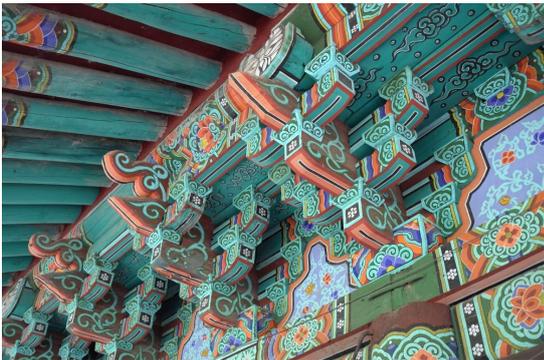
공포는 2출목의 내외5포집으로 첨차는 교두형이고 살미는 초제공과 이제공은 양서형, 삼익공은 삼분두형임 사운공은 외부로만 노출되었으며 당초를 새기고 있다. 가구는 내부에서는 1고주5량가 형식인데 고주가 대들보 밑에서 끝나 있기 때문에 고주라기보다는 대들보를 지지하고 불단을 조성하기 위한 후불기둥의 성격이 강하다. 하지만 대들보가 배면 평주까지 한 부재로 연결되지 못하고 이어서 사용했기 때문에 후면 고주가 대들보를 받는 구조적인 역할도 겸하고 있다. 양측면은 2고주5량가 형식이다. 가구형식

그림9.보광사 극락전 공포상세

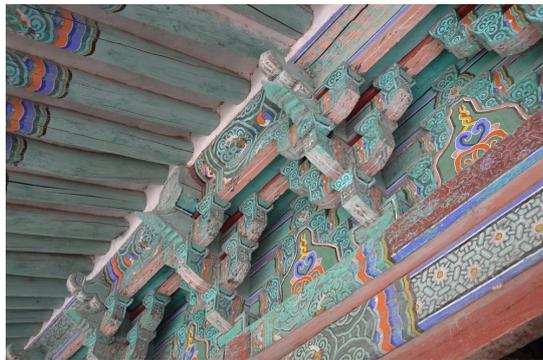
그림10.대전사 보광전 공포상세

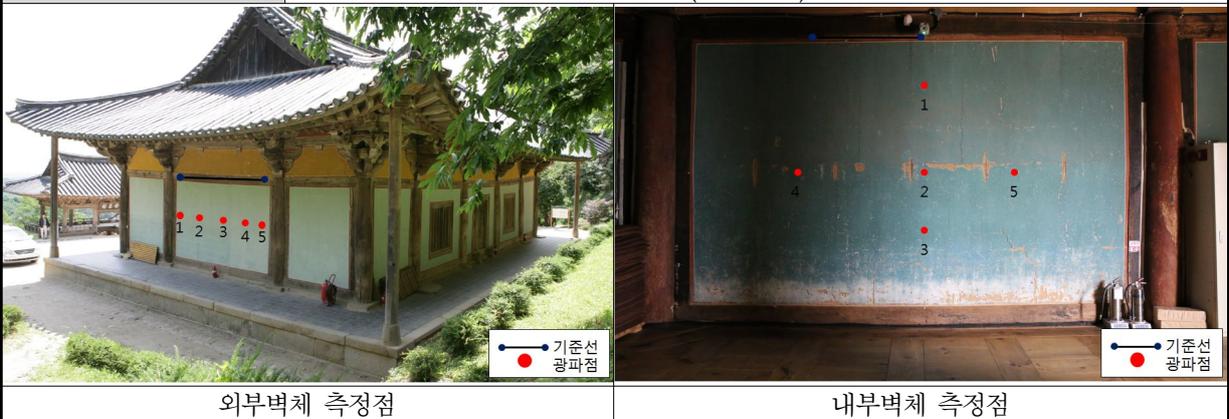
- 훼손현황 : 벽체가 실내방향으로 기울어 벽 중앙부에 가로균열 발생
- 조사기간 : 2012.05. ~ 2014.11. (2년 6개월)
- 조사자 : 국립문화재연구소 건축문화재연구소
- 조사내용 : 무량수전 구조변위 및 벽체 배부름 등 변위 모니터링

- '12년 측정점 설치(기준점), 벽체 변형 모니터링(광파측거기)
- '12년 측정점 기준 '14년 11월 현재 외부 -3.6mm, 내부 5.1mm 누적변위

년 월(단위:mm)		외부					내부				
		1	2	3	4	5	1	2	3	4	5
배부름조사	12.5	+6.0	-	-39.0	-	+9.8	-	-	-	-	-
	13.5	+6.0	-	-39.6	-	+10.5	-	-	-	-	-
	14.4	+6.5	-23.4	-40.9	-17.1	+11.8	-4.1	+32.0	-28.1	+14.3	+11.4
	'14.8	7.5	-25.8	-42.3	-19.9	8.4	-3.2	35.8	-24.3	18.9	13.5
	'14.11	8.8	-25.7	-42.6	-18.4	10.7	-2.4	36.9	-23.0	19.2	14.3
전년대비		1.3	0.1	-0.3	1.5	2.3	0.8	신규	1.3	신규	신규
누적대비		2.8	-2.3	-3.6	-1.3	0.9	1.7	-	5.1	-	-
비고		※ 2014년도 벽체 광파점 추가 설치(+:외부방향 / -:내부방향) ※ 훼손 광파점 재설치 및 계측(2, 4, 5번)

<부석사 무량수전 동측 어칸벽면 구조변위 결과>
