2016년도 문화재위원회

제9차 사적분과위원회 회의록

1. 해남 전라우수영 사적 지정

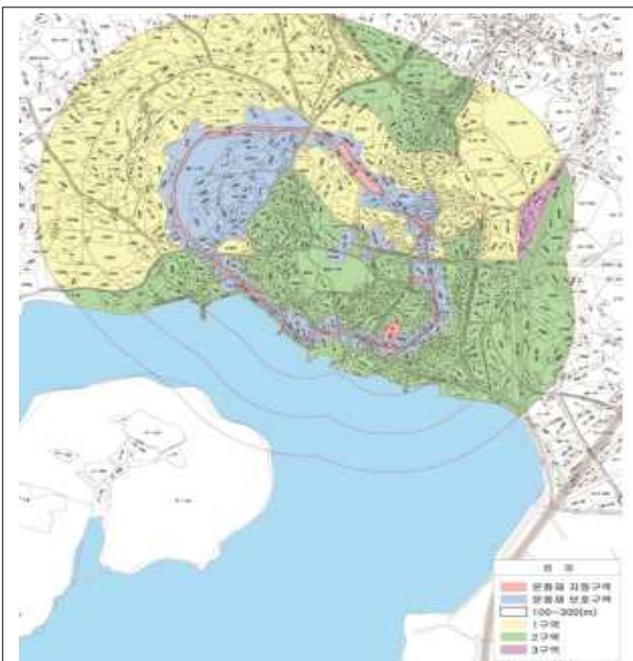
전라우수영 및 명랑대첩비
현상변경 허용기준(안)

■ 검토의견 : 성곽 내부의 연접부는 성곽의 높이를 고려하여 1층으로 하되 경사지붕을 유지하는 방안이 필요함. 또한 바다방향으로 지형을 고려하여 트인 경관을 유지하는 것이 중요하며, 성곽의 배경이 되는 육지부는 경관 축에 속하지 않으므로 건축이 허용되며 현 마을과 문화재와의 공생을 고려한 허용기준이 작성될 필요가 있음.

구분	허용기준		비고
	평지붕	경사지붕(3:10 이상)	
제1구역	○ 개별심의구역		
제2구역	○ 최고높이 5m(1층) 이하	○ 최고높이 7.5m(1층) 이하	
제3구역	○ 최고높이 8m(2층) 이하	○ 최고높이 12m(2층) 이하	
공통사항	<ul style="list-style-type: none"> ○ 영향검토구역 내의 기존건축물은 개·보수 가능 ○ 문화재 보호구역으로부터 200m 이내 지역에서 한 변의 길이 25m, 건축면적 330㎡ 초과 건물은 개별심의(단, 허용기준이 최고높이를 기준으로 평지붕 8m(2층), 경사지붕 12m(2층) 이하인 구역에 한함) ○ 문화재와 조화되는 명도와 채도가 낮은 색상 권장(예 : 지붕 색상 - 회색, 밤색 등). 원색 계열의 색상은 사용제한. 재질은 빛이 반사되지 않는 재료 권장. ○ 위험물 저장 및 처리시설, 분뇨 및 쓰레기 처리시설, 도축장, 고물상, 폐기물 처리시설 등 이와 유사한 시설은 개별심의. ○ 경사지를 성·절토하거나 평지를 성토하여 높이 3m이상의 법면, 석축, 옹벽이 발생하는 경우는 개별심의.(지하층의 절토는 제외, 지반선의 높이산정 기준은 건축법에 따름) ○ 건축물 최고높이는 옥탑, 계단탑, 승강기탑, 망루, 장식탑 등 기타 이와 유사한 것을 포함. ○ 도로, 교량 등 이와 유사한 시설물의 신설 및 확장은 개별심의

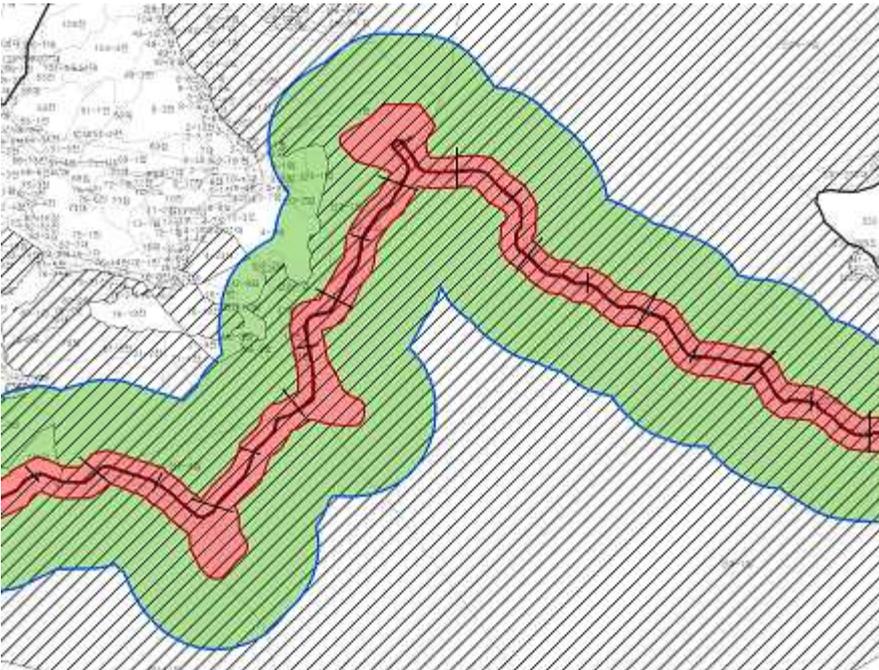
현상변경허용기준안 - 백악산 정상 및 곡성, 청운대 구간

- 검토의견 : 일부 보호구역이 증가하나 주변은 산림으로 연접구역의 허용기준을 차용하더라도 역사문화환경에 미치는 영향은 미미할것으로 판단됨.

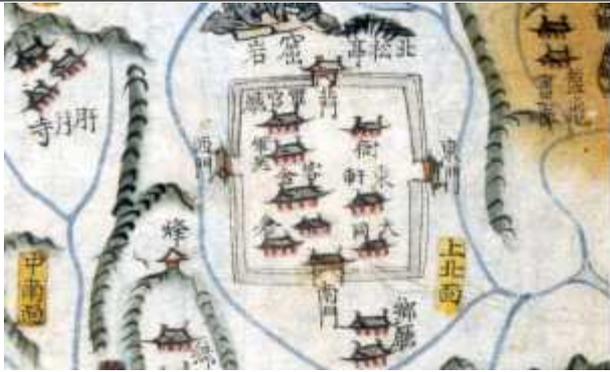
각읍지도(1703~1750)

- 4개의 성문이 문루의 형식을 보이고 있음
- 남문과 북문은 홍예문의 형식을 취하고 있으며 동문과 서문은 개거식의 누문 형식을 보이고 있음
- 지붕의 형태는 4개의 성문 모두 팔작지붕에 하부 기둥을 취함
- 여장의 모습은 표현되지 않고 있으며 웅성의 모습 또한 나타나지 않음

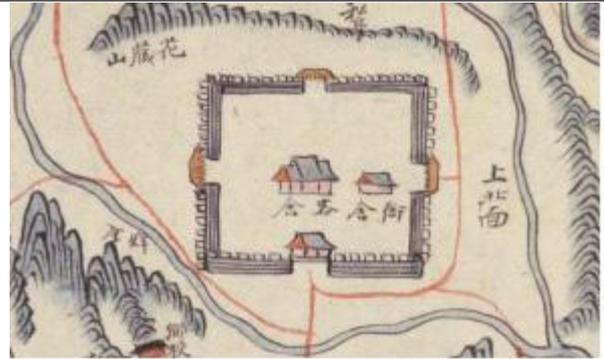
해동지도(1724~1776)

- 4개의 성문이 나타나며 남문의 모습만 다르게 표현되어 있음
- 북문, 동문, 서문의 경우 지붕이 체성의 상부에 위치하고 남문은 체성의 상면높이에 마루판이 위치
- 지붕의 형태는 남문만이 팔작지붕의 형태이며 나머지는 맞배지붕이나 우진각 지붕의 모습을 보이고 있음

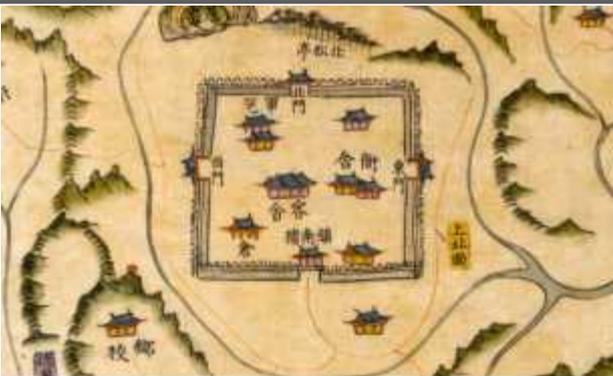
여지도(숙종~영조)

- 남문만 루의 형식을 보이고 있으며 다른 문은 개거식의 루문 형태를 보이고 있음
- 남문의 기둥은 나타나고 있지 않으며 이는 기둥대신 성체를 사용했을 가능성이 있음
- 지붕은 모두 팔작지붕의 형태이며 체성에서 여장의 형태가 나타나고 있음

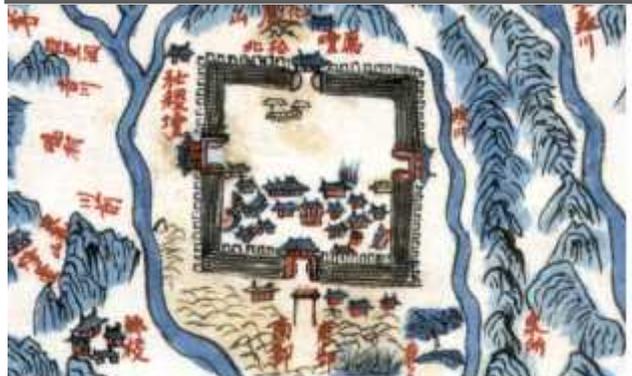
언양지도(언양군읍지, 1899년)

- 모든 문이 문루의 형식을 보이고 있으며 고문헌 기록상의 문의 이름과 일치함
- 북문의 경우 기둥이 나타나고 있지 않아 마루가 체성 위에 걸쳐 있었을 가능성이 있음
- 지붕의 모습은 모두 팔작지붕이며 전 구간에서 여장의 모습이 보이고 있음

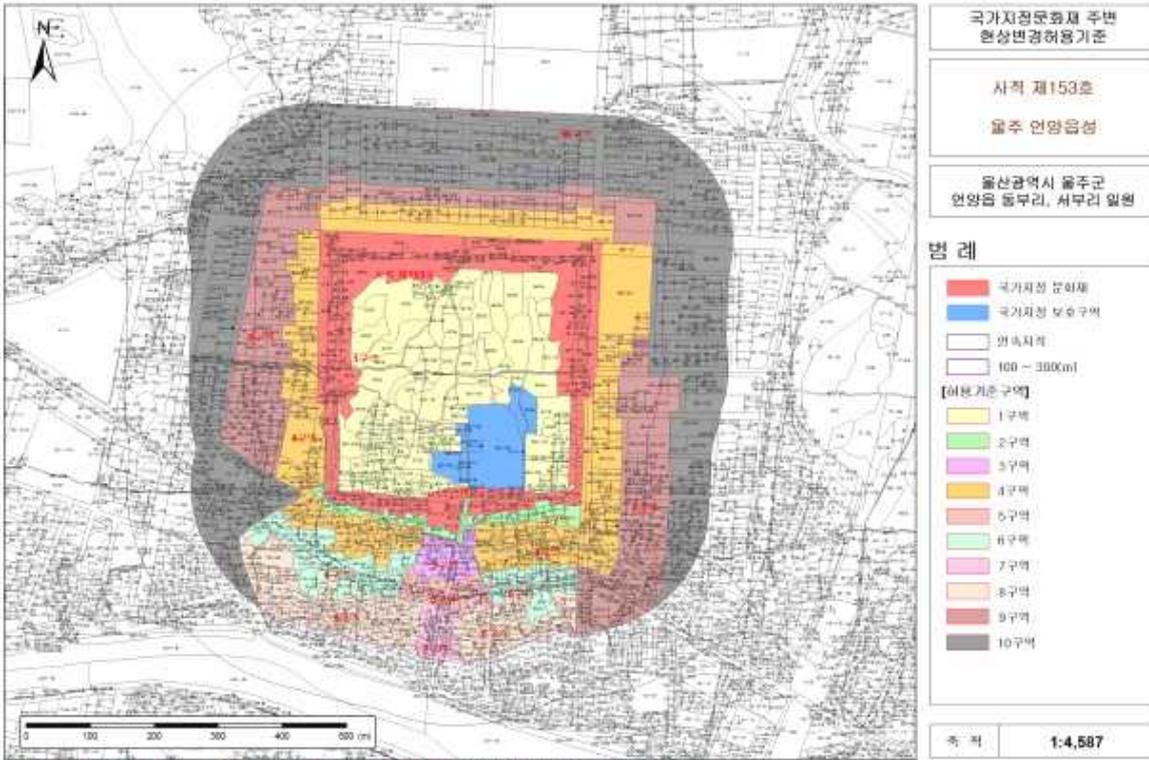
■검토의견: 현재 1구역 내부에 추가로 지정되는 것으로 역사문화환경의 변화가 없어 현황대로 유지하는 것이 적절한 것으로 사료됨.

구분	현상변경 허용기준	
	평지붕	경사지붕(10:3 이상)
1구역	○ 개별심의	
2구역	-	○ 건축물 최고높이 7.5m 이하
3구역	-	○ 건축물 최고높이 12m 이하
4구역	○ 건축물 최고높이 8m 이하	○ 건축물 최고높이 12m 이하
5구역	-	○ 건축물 최고높이 15m 이하
6구역	○ 건축물 최고높이 11m 이하	○ 건축물 최고높이 15m 이하
7구역	-	○ 건축물 최고높이 18m 이하
8구역	○ 건축물 최고높이 14m 이하	○ 건축물 최고높이 18m 이하
9구역	○ 건축물 최고높이 17m 이하	○ 건축물 최고높이 21m 이하
10구역	○ 건축물 최고높이 20m 이하	○ 건축물 최고높이 24m 이하
공통사항	<ul style="list-style-type: none"> ○ 기존 건축물은 기존 범위 내에서 개·재축을 허용함. ○ 건축물 최고높이는 옥탑, 계단탑, 승강기탑, 망루, 장식탑 등 기타 이와 유사한 것을 포함함. ○ 위험물 저장 및 처리시설, 분뇨 및 쓰레기 처리시설, 동물 및 식물관련시설(축사, 도축장, 도계장) 등 이와 유사한 시설은 개별 심의함. ○ 건축물 최고높이 32m 이상 건축물은 개별 심의함. ○ 도로, 교량 등 이와 유사한 시설물의 신설 및 확장은 개별 심의함. ○ 허용기준의 고시 이후, 역사문화환경 보존지역 내 도시계획 변경 시 문화재청장과 사전 협의함.
