2019년도 문화재위원회

## 제9차 건축문화재분과위원회 회의록

### 11. 예천 용문사 대장전 및 윤장대 국가지정문화재(국보) 지정 재검토

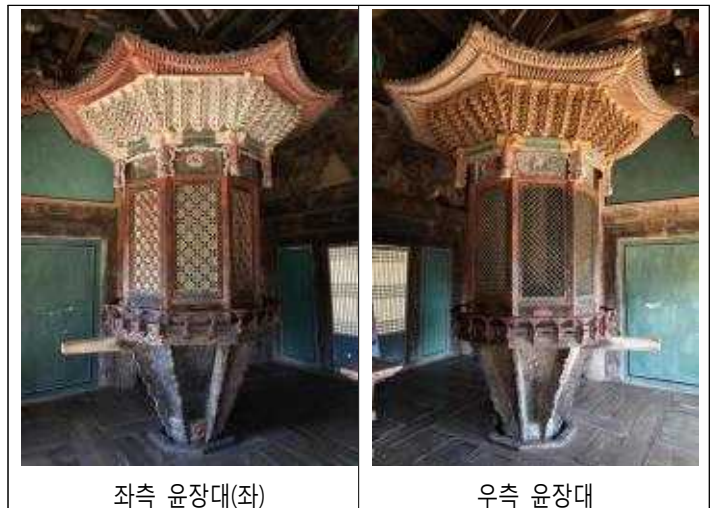
좌측 윤장대(좌)

몸체부에는 팔각형의 평면에 따라 기둥을 세우고 창호를 설치하였다. 서측 윤장대는 내소사 대웅전 등에서 볼 수 있는 꽃살문을, 동측 윤장대는 교살문을 달고, 내부에 경전을 보관하였다. 몸체부의 상부에는 퇴칸을 달아냈는데, 여기에 기둥, 창방, 평방 등을 두어 목조 건물을 그대로 형상화했다. 기둥과 창방 사이는 낙양각 등으로 화려하게 장식했다.

평방 위에는 외6출목의 화려한 다포계 공포를 올렸는데, 공포는 주상포 외에 매칸 3구의 공간포를 배치한 형식이다. 귀포는 출목이 교차하는 부분마다 제공을 두어 화려하게 구성하지 않은 간략한 초기수법을 잘 보여 준다. 윤장대의 지붕은 서까래와 부연을 둔 겹처마의 팔모지붕 형태이다.

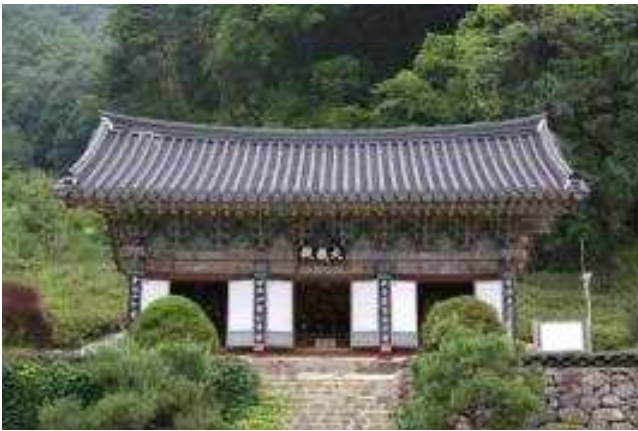
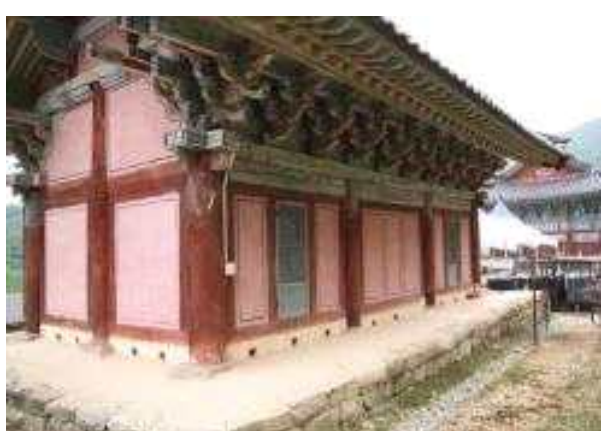
창호는 전면에는 3칸 모두 기둥과 횡부재로 구획된 벽 가운데 문얼구미를 따로 두고 2짝의 쌍여닫이문을 다는 고식을 보여주고, 그 옆으로 기둥과의 사이에는 골판벽을 두었다. 양 측면은 모두 흙심벽에 회벽마감이고, 배면은 좌우의 협칸에만 중앙에 외여닫이문을 달고, 나머지 부분은 흙심벽으로 마감하였다. 이러한 창호의 배열은 창건 당시의 것이라기 보단 후대의 변형이 가해진 것으로 볼 수 있다. 문짝은 모두 하부의 1/3 정도 궁판을 두고 위로 살문을 두었는데, 정면의 창호는 빗살문, 후면의 창호는 보다 간략한 띠살문으로 하였다.

현황사진 (전면)

현황사진 (배면)

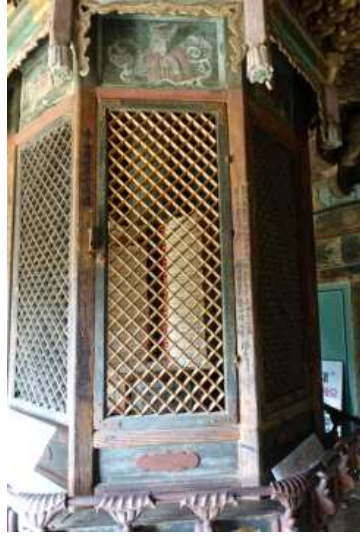
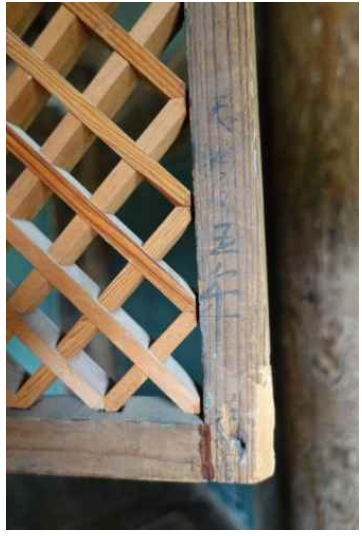
이에 본 연구자는 윤장대의 문살 울거미에서 새로 확인된 천계 5년(1625)을 윤장대의 중수시기로 판단한다. 물론 윤장대는 1173년 초창 이후 1625년 중수될 때에도 이전과 마찬가지로 대장전 내부에 음양을 의미하여 한 쌍으로 설치하도록 계획되었다는 견해에는 동의한다.<sup>76)</sup> 이후에도 윤장대의 수리는 계속되었다고 여겨진다.

<p>&lt;중수용문사기&gt; 비석, 조선고적도보, 1918년</p>	<p>윤장대의 중수기록이 있는 빗살 창호</p>	<p>빗살창호 안쪽 울거미의 '天啓五年' 명문</p>

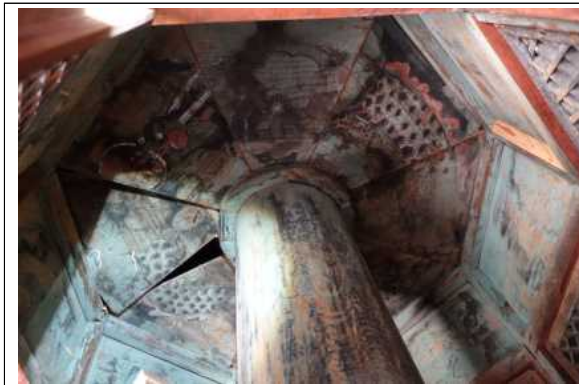
윤장대는 대장전 내부 불단의 좌우 1좌씩 배치되어 있다. 윤장대 내부의 회전축을 살펴보면 오른쪽의 것은 중심축이 원형이며 문짝이 빗살창이고, 왼쪽의 것은 중심축이 방형이며 문짝이 꽃살창이다. 곧 원형이며 단순하고 직선적이며 남성적인 것에 해당되는 오른쪽 것은 양이고, 방형이며 복잡하고 곡선적이며 여성적인 것에 해당되는 왼쪽 것은 음을 형상화한 것이다. 이로 미루어 볼 때 본 유물은 동양 전래의 천원지방(天圓地方)을 형상화하고 음양 사상을 조형화했음이 확인된다.

윤장대 오른쪽 내부 중심의 원형 회전축과 천장

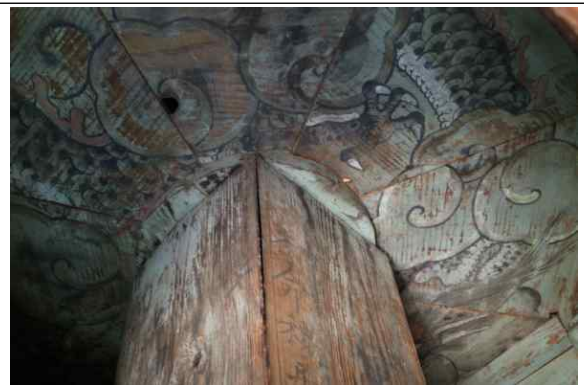
윤장대 왼쪽 내부 중심의 방형 회전축과 천장

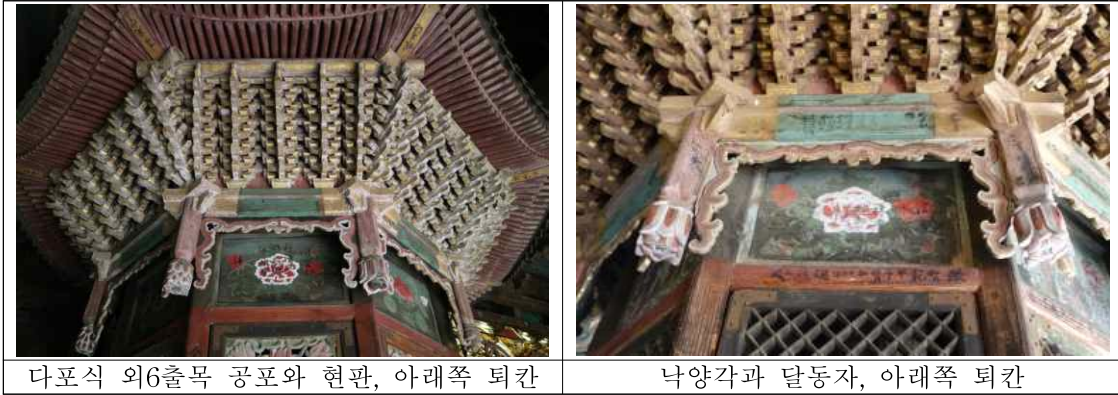
우선 상대는 옥개부로서 지붕과 공포로 이뤄져 있다. 지붕은 서까래와 부연을 이중으로 둔 겹처마이고 팔모 형태의 겹지붕이다. 그 아래쪽에는 다포식의 외6출목 공포를 겹쳤는데, 공포는 주두와 소로, 첨차, 살미, 쇠서를 짜 매칸 3구의 공간포를 배치한 형식이다. 귀포는 출목이 교차하는 부분마다 제공을 두어 간략하게 처리하여 시기가 올라가는 조선 중기의 특징이 엿보인다. 공포 아래 창방과 평방을 두었고 현판 형식의 여백을 두었다. 특히 8모서리마다 길게 낙양각과 늘어뜨리고, 달동자를 여러 가지 꽃봉오리처럼 늘어뜨려 마무리하여 화려하게 장식한 헛기둥은 단집과 마찬가지로 마찬가지이다.

다포식 외6출목 공포와 현판, 아래쪽 퇴칸

낙양각과 달동자, 아래쪽 퇴칸

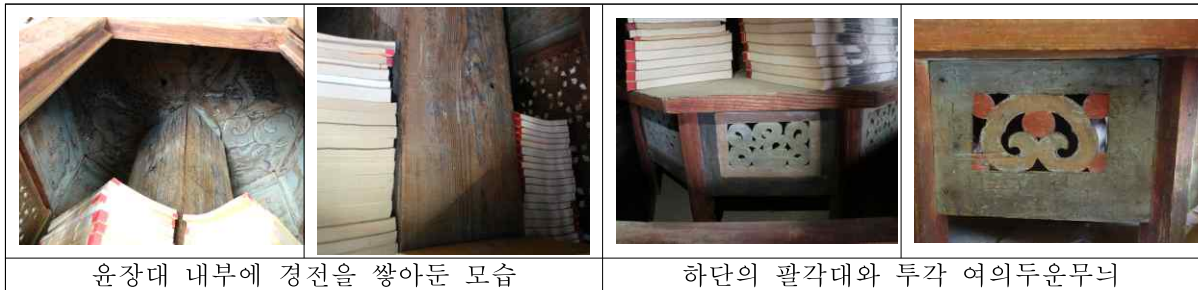
중대는 몸체부에 해당되는 팔각원당형의 경장(經藏)이자 창호로 구성된 장(槩)이다. 장의 내부에는 외부보다 조금 작게 팔각형의 단을 만든 위에 책을 쌓아두게 되어 있다.

윤장대 내부에 경전을 쌓아둔 모습

하단의 팔각대와 투각 여의두운무늬
