## 2022년도 문화재위원회

### 제1차 사적분과위원회 회의록

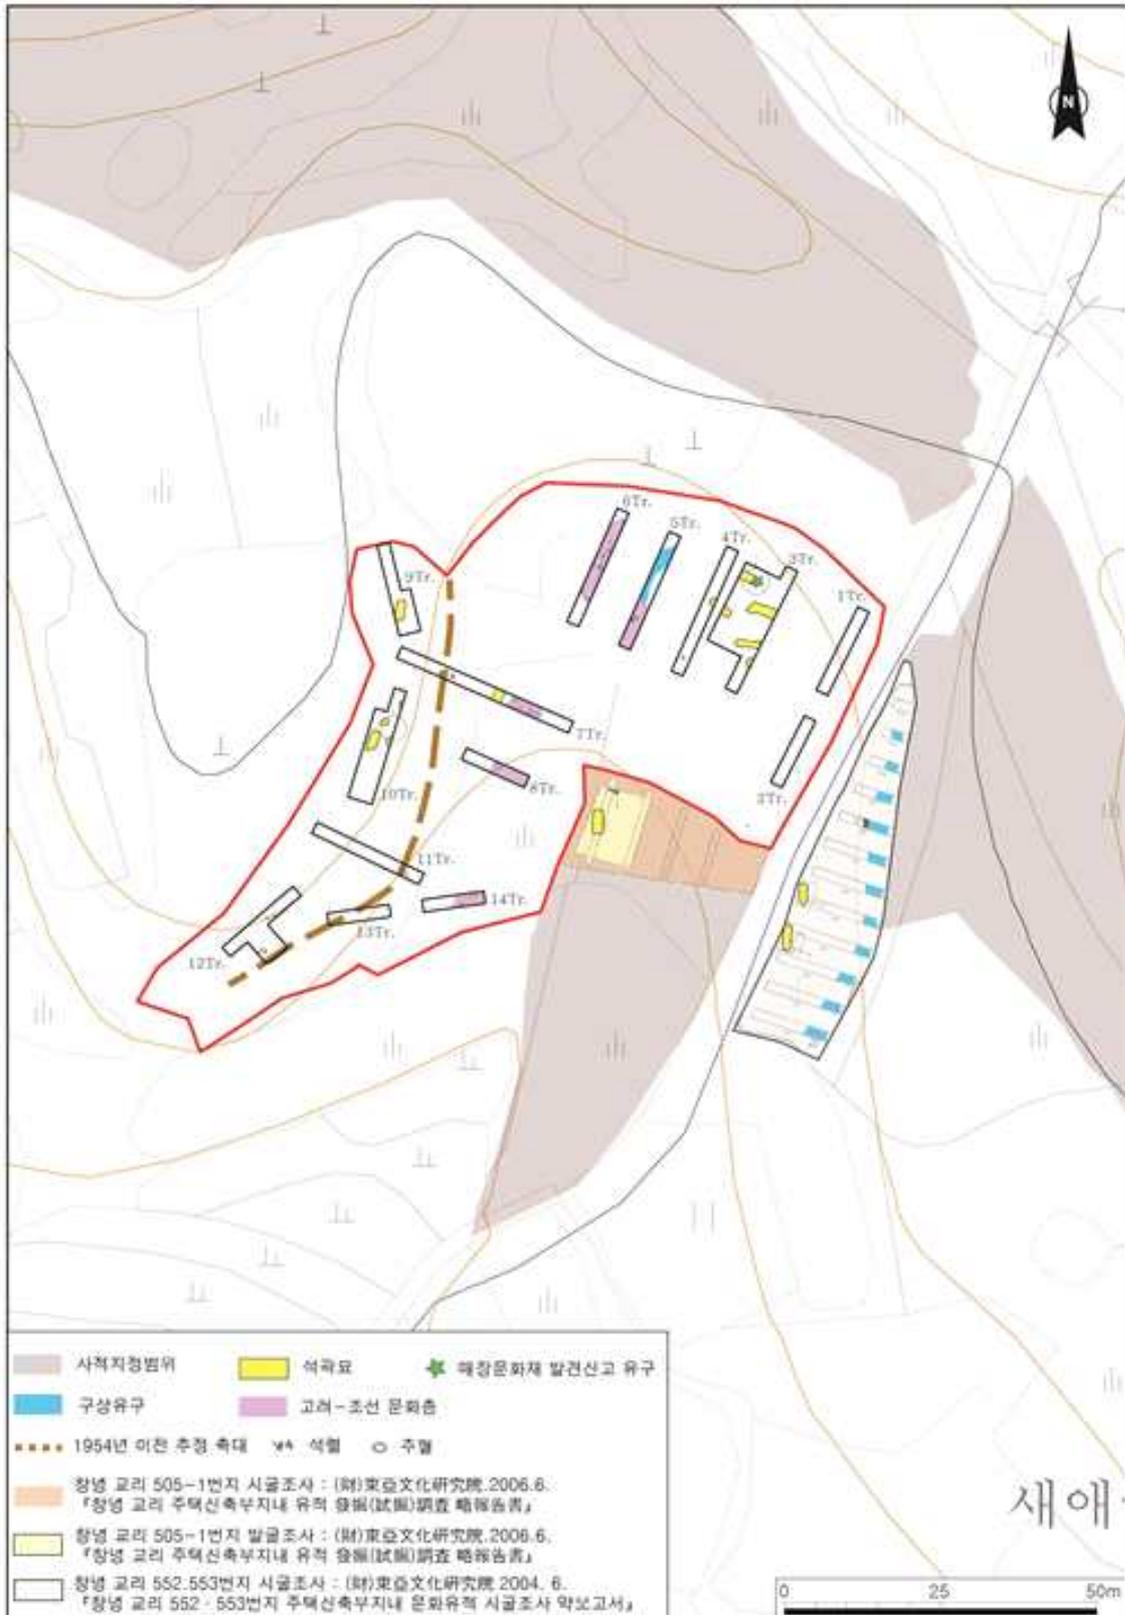
창녕읍 교리 504번지 시굴조사 유구 분포도(2019년 조사)

도면 3. 조사지역의 위치( )와 유구 확인 현황(s=1/1,100)

- 종합정비계획안에 따른 문화재 학술조사, 정비계획(확대신청구역)
  - 학술조사: 창녕읍 교리 504번지는 시굴조사를 통해 유구의 분포가 정확히 확인되어 정밀발굴조사 계획
  - 정비계획: 사유지 매입 1순위로 추진 → 기존 정비구역과 연속하는 주변정비사업(편의시설 및 휴게공간 등)과 탐방로 조성 구간으로 계획 중

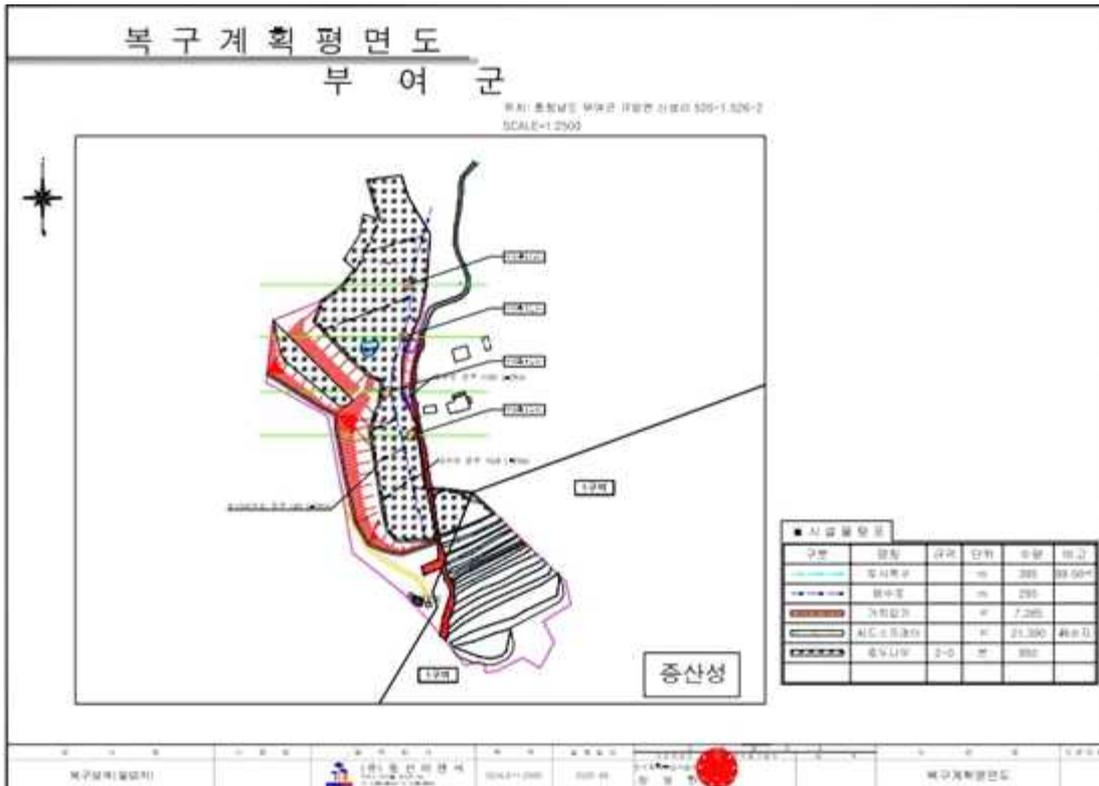
- 복구계획도

구분	명칭	규격	단위	수량	비고
훼손지 복구 계획	토사축구	500	m	395	
	떼수로	1,500	m	295	
	거적덮기		㎡	7,285	
	씨드스프레이		㎡	21,390	훼손지
	호두나무	H:2	본	950	
조경 계획	소나무	H:2	본	20	
	진달래	H:0.5	본	40	
	개나리	H:1	본	60	
	덜꿩나무	H:1	본	45	
	가막살나무	H:1	본	45

- (1) 전문가 현장자문('21.08.19./문화재위원 ○○○, ○○○, 전문위원 ○○○)
  - 원 상태로의 복구를 위해 원지반선의 확보(전문업체 의뢰하여 지반조사 실시)
  - 복구 시 안정을 최우선으로 조치
  - 우기시 토사유출이 예상되므로 표면보호공법 적용
  - 성토구간 위치를 정밀측량하여 안정화 공법을 적용(억지말뚝 등)
  - 상단에 유도배수를 위한 측구 설치
  - 향후 성토구간은 공법 적용 전까지 비닐포장으로 토사유출을 최소화할 것
  - 전체 표면을 잔디식재 등으로 표면을 보호할 것
  - 경관회복을 위한 조경 관련 조치사항은 보완된 복구계획서(지형복원 및 진입로 조성 계획 수립 등)의 관계 전문가(김충식 문화재위원) 의견 반영
- (2) 현지조사의견('21.12.28./문화재위원 ○○○, ○○○, 전문위원 ○○○)
  - 복구 공사 시 원지반 상태를 자세히 확인하고, 성토 부분을 제거하고 공사요망. 사면안정에는 큰 문제가 없어보이나, 공사 후 육안 관찰이 주기적으로 필요. 때배수를 적용하였는데, 직선보다는 곡선 형태로 하여 유속을 저감할

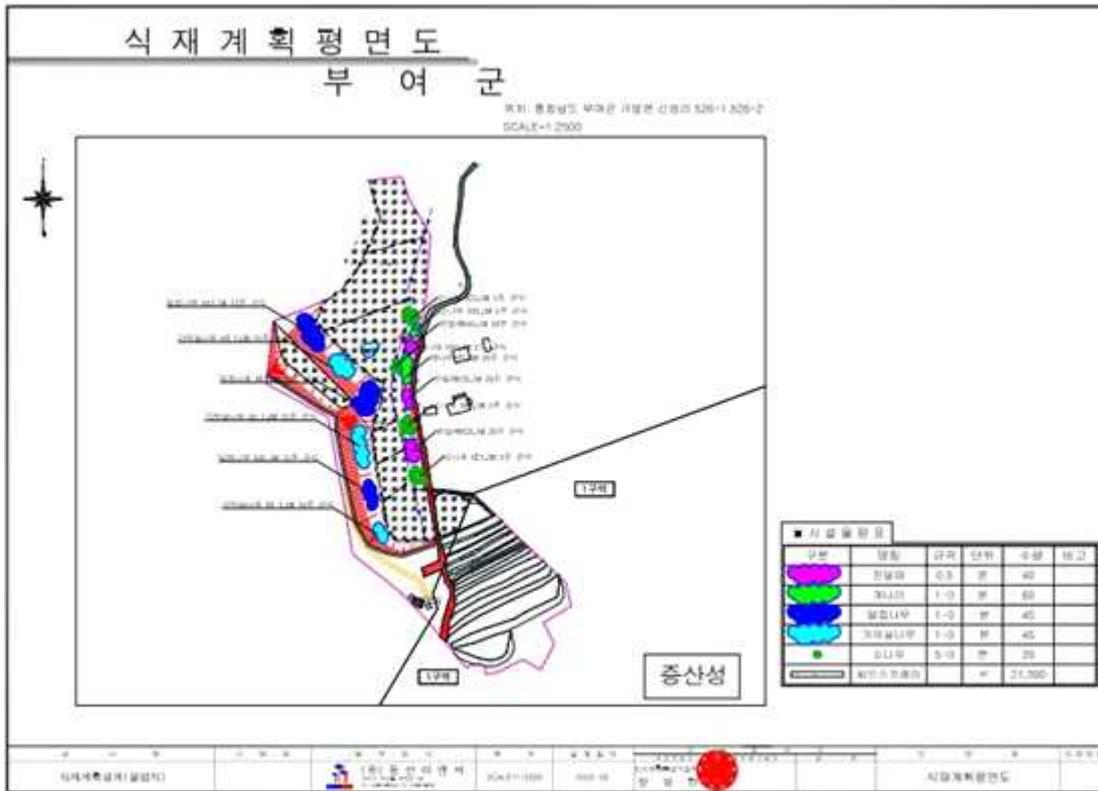
- 식재계획도

- 사면에는 숲에서 자생하는 수종인 덜꿩, 가막살, 철쭉, 개나리 등 혼식 필요. 농장 경계부에 소나무를 열식하는 것을 지양하고, 5~6m<sup>2</sup>에 H 5.0 이상의 소나무를 모아심어(10~15주) 마을 숲의 경관 연출 필요하며, 소나무 군식 하부에 진달래 등 식재 필요함

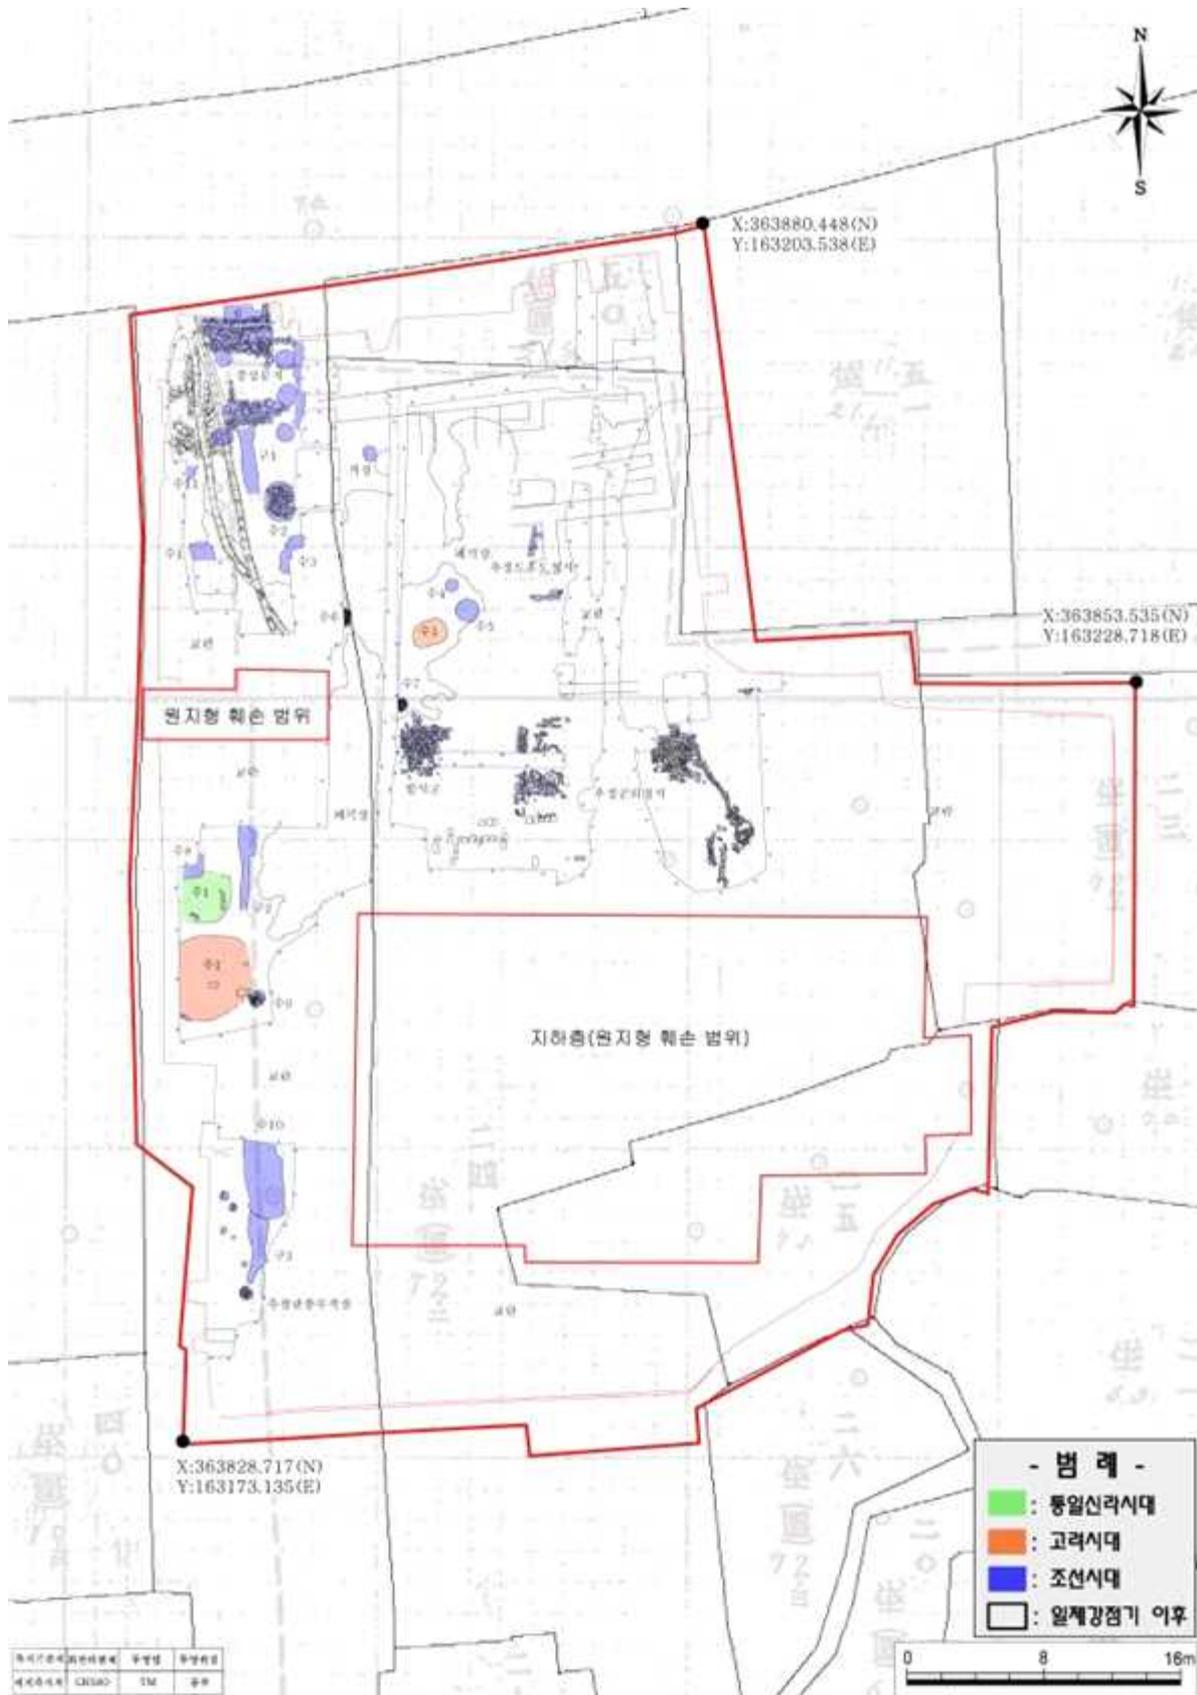
1911년 지적원도에서의 발굴조사 범위와 유구 추정 분포도 (축척 1:400)

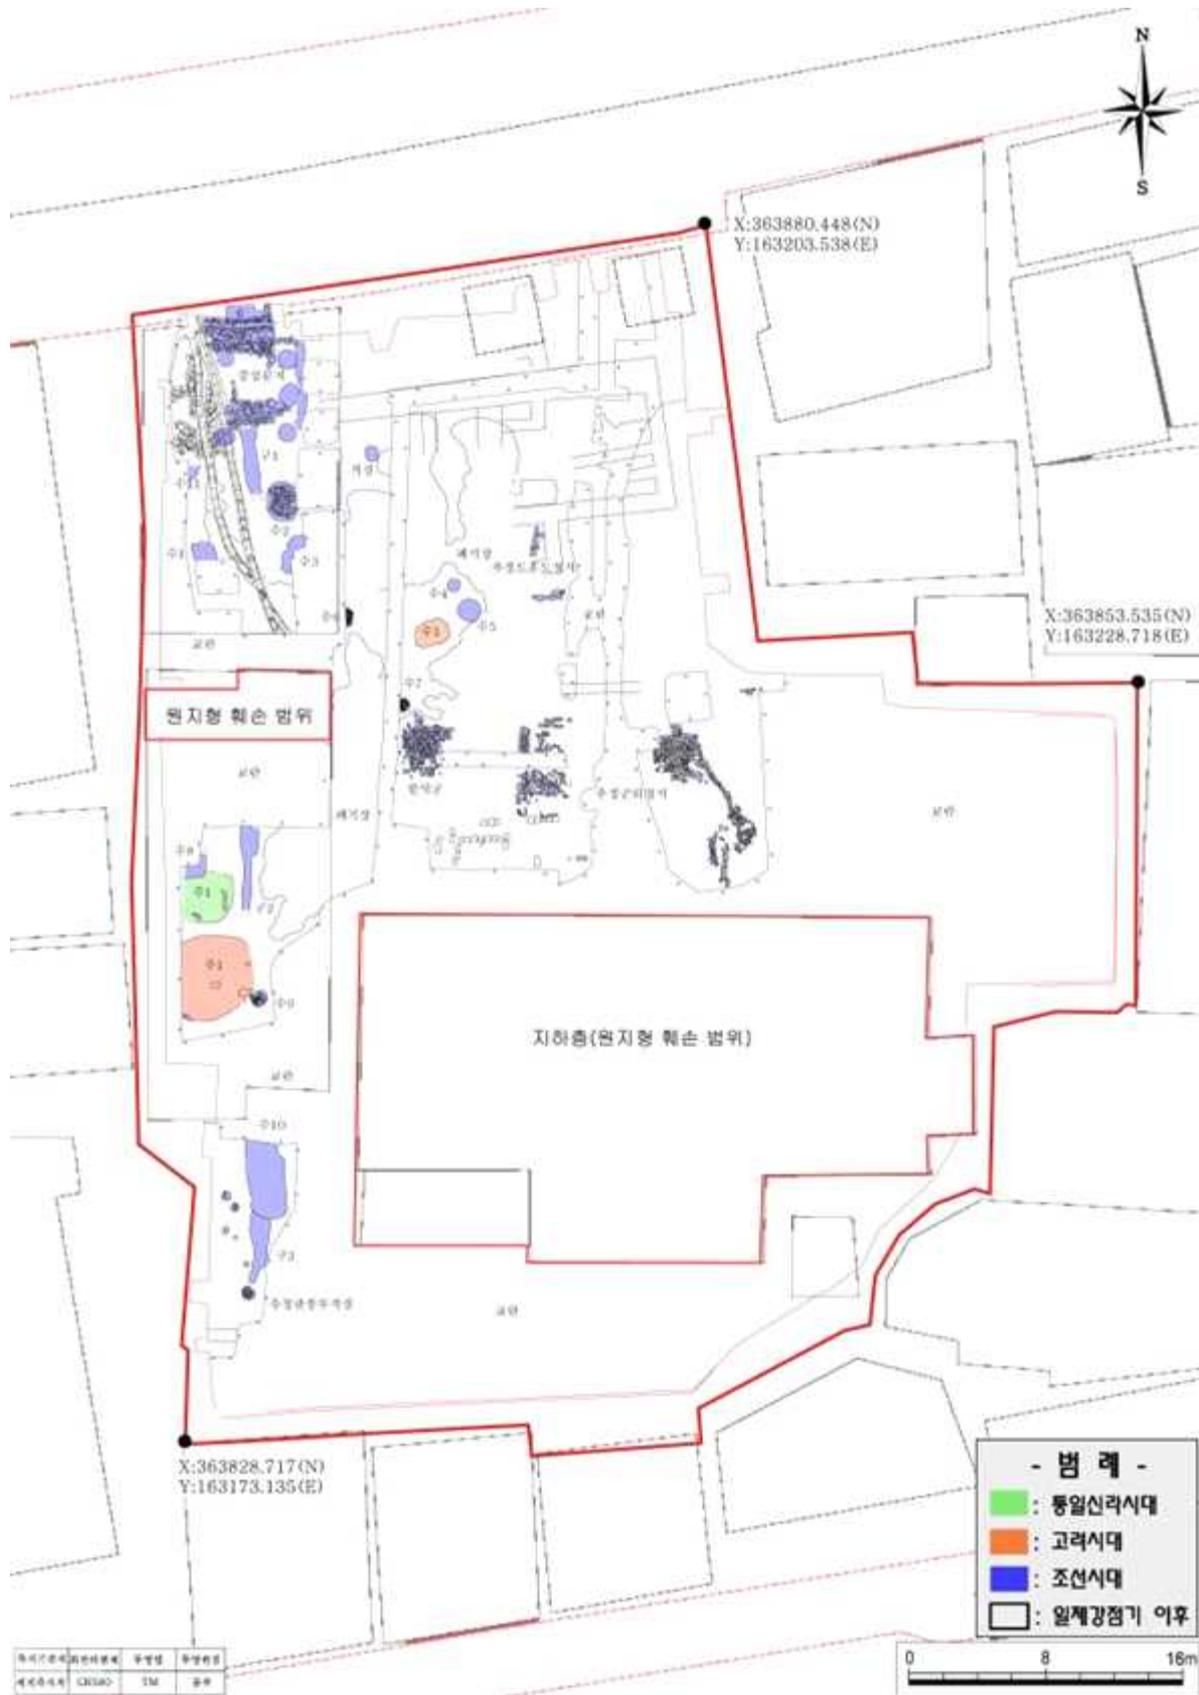
수치지형도에서의 발굴조사 범위와 유구 분포도 (축척 1:400)

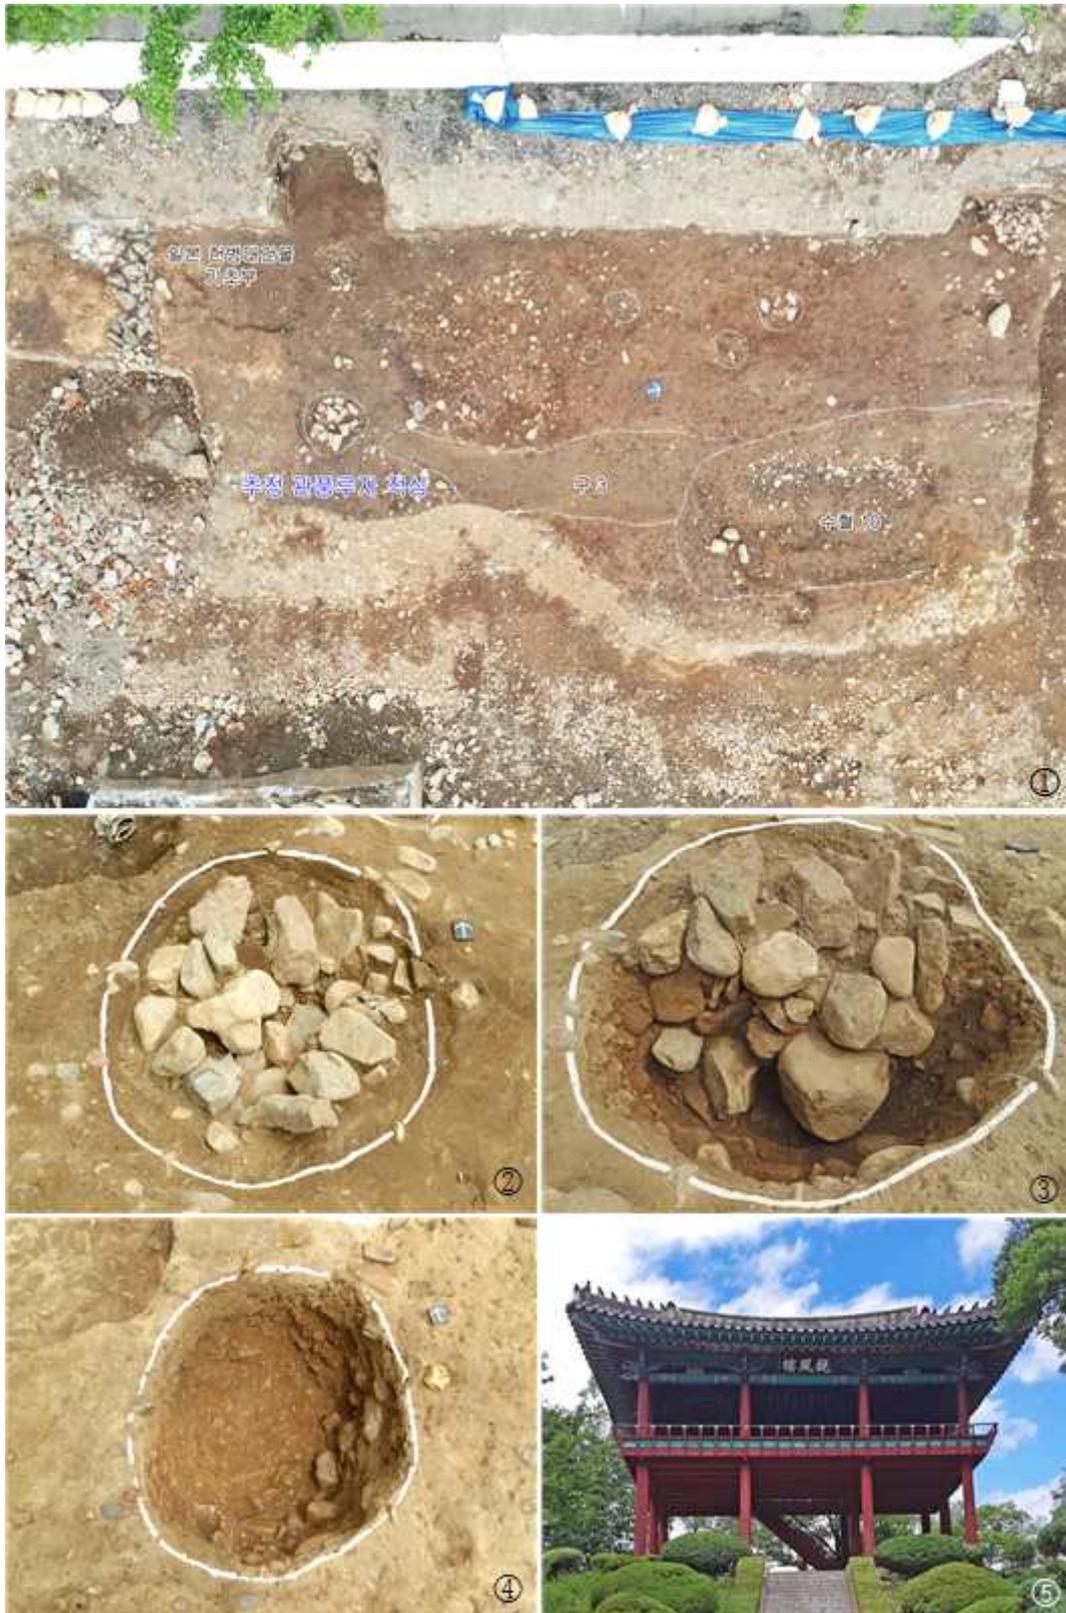
추정 관풍루지 전경  
 (①관풍루지 유구확인 전경, ②~④적심 조사과정, ⑤대구 달성토성 내 관풍루)

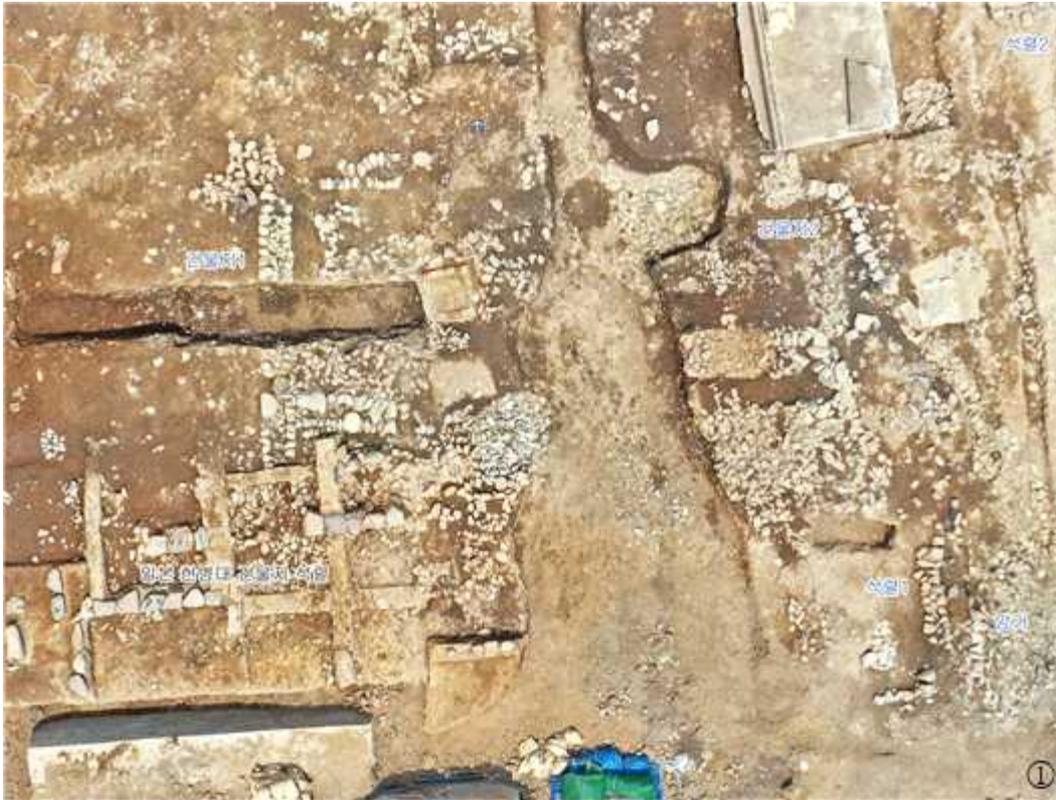
추정 군뢰청지 전경  
 (①유구확인, ②내부 건물지1호, ③건물지 2호 암거단면, ④내부 건물지 2호)

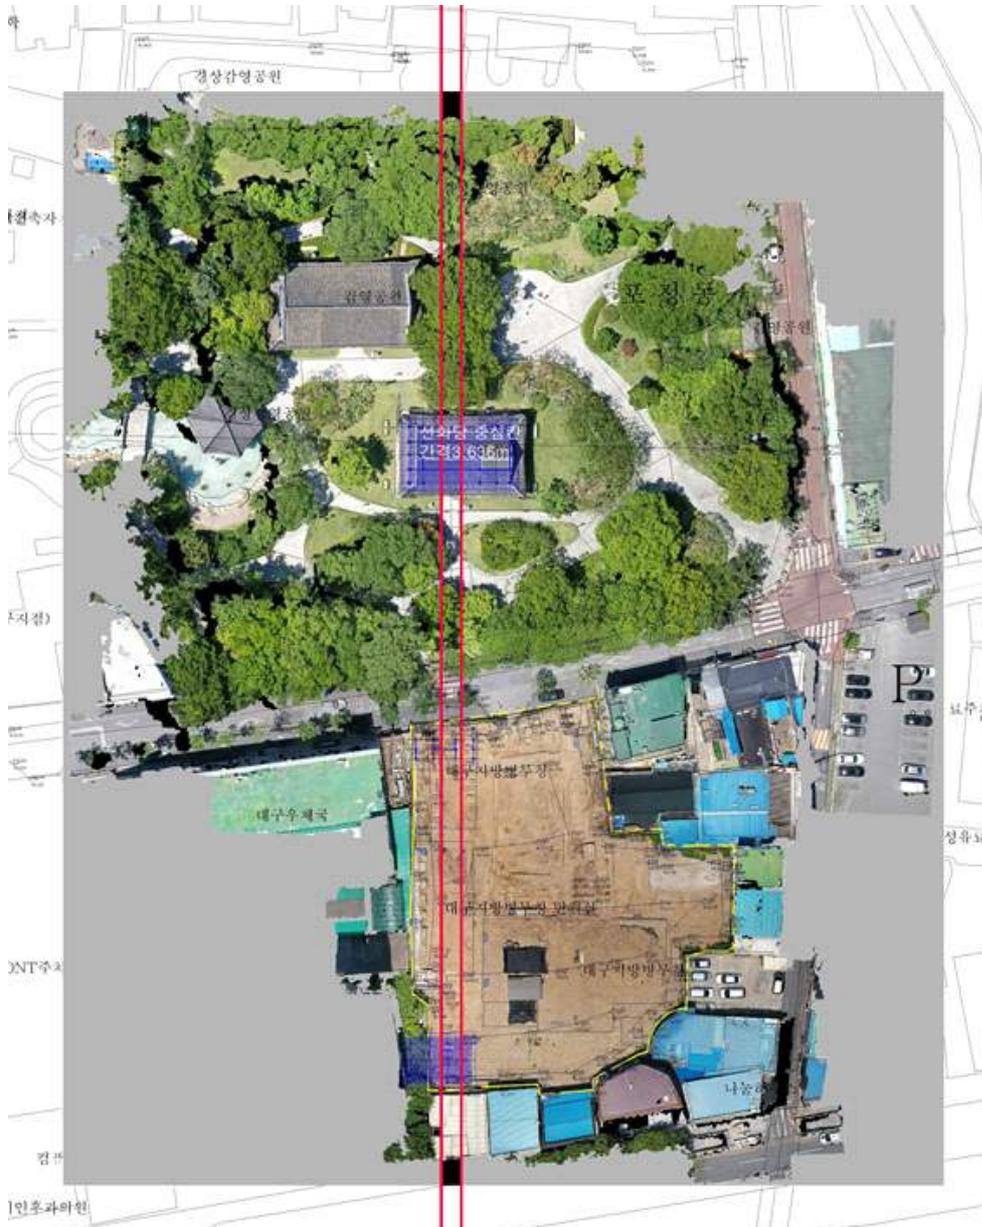
X3-Y3 적용안 전체 모습

- X3-Y3 적용안은 관풍루가 서측으로 최대한 이동했을 때 중삼문과의 관계와 현재 대상지에서 어느 정도 벗어나는지에 대한 부분을 검토하는 것이 목적임
- X3-Y3 적용 시, 중삼문과의 중심축에서 서측으로 벗어나 좌측 협칸과 일부 겹치는 형태로 위치하며, 처마기준으로 최대 약 5.2m 정도가 서측 대지경계 선(메리츠 화재)을 침범하는 것이 확인됨

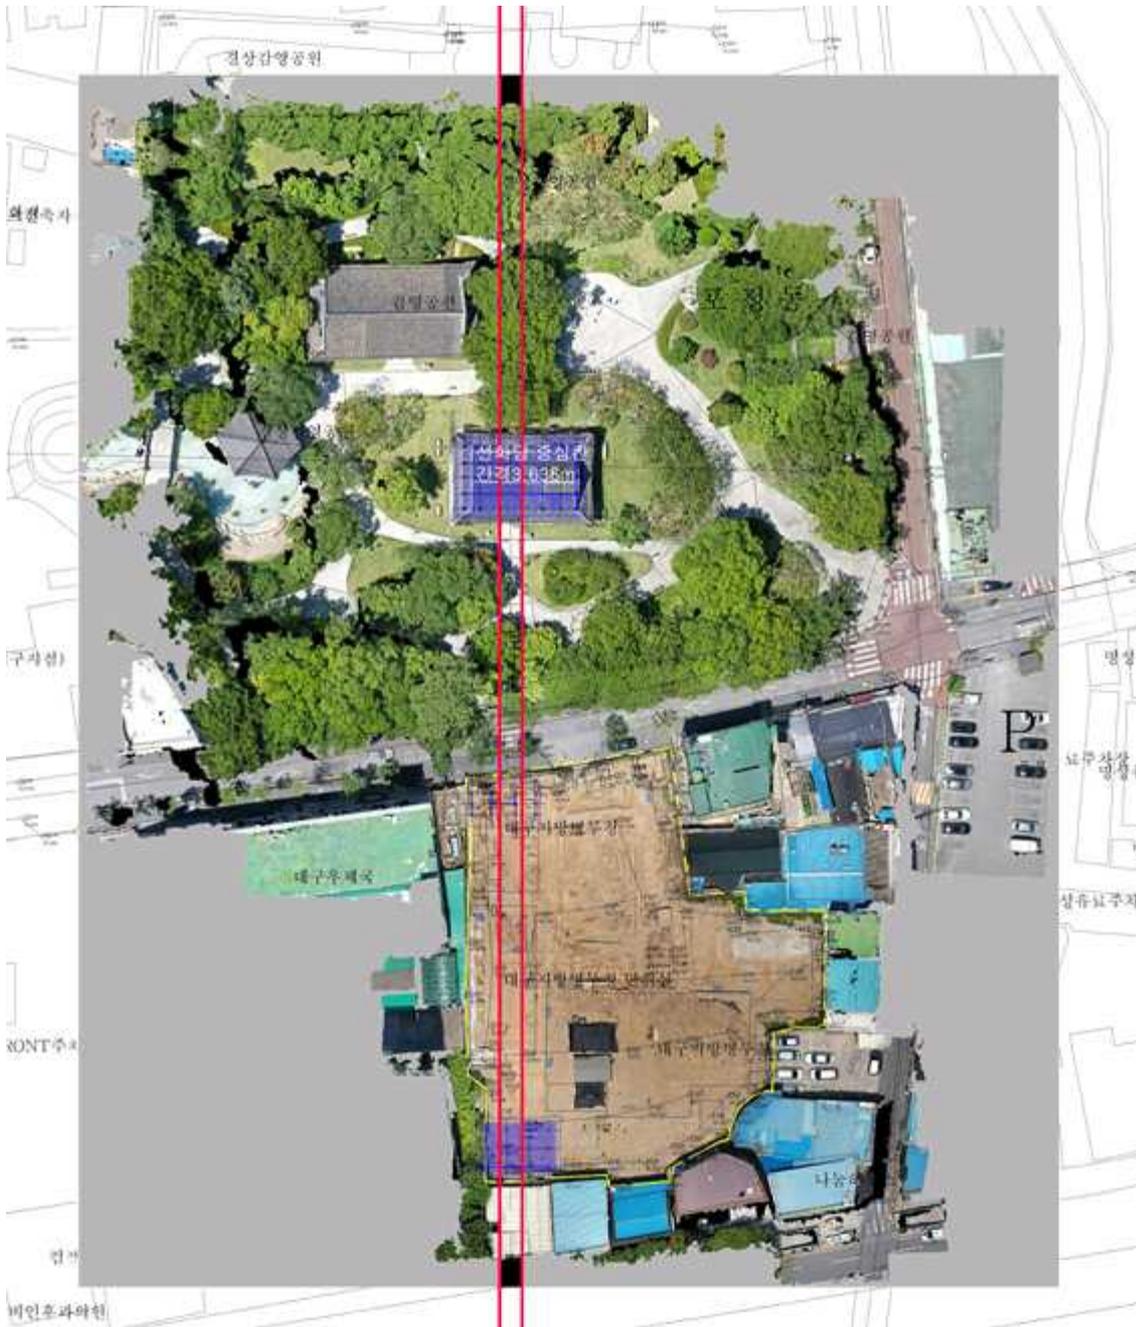
X2-Y3 적용안 전체 모습

- X2-Y3 적용안은 발굴보고서를 토대로 적용한 안으로 발굴된 적심을 기준으로 최대한 중심축을 유지하는 안으로 볼 수 있음
- X2-Y3 적용 시, 중삼문과의 중심축은 양호한 형태로 유지하지만, 관풍루가 최대 약 1.8m 정도 서측 대지경계선(메리츠화재)을 처마기준으로 침범하는 것이 확인됨
- ◆ 대상지 우선 적심주변 보정안

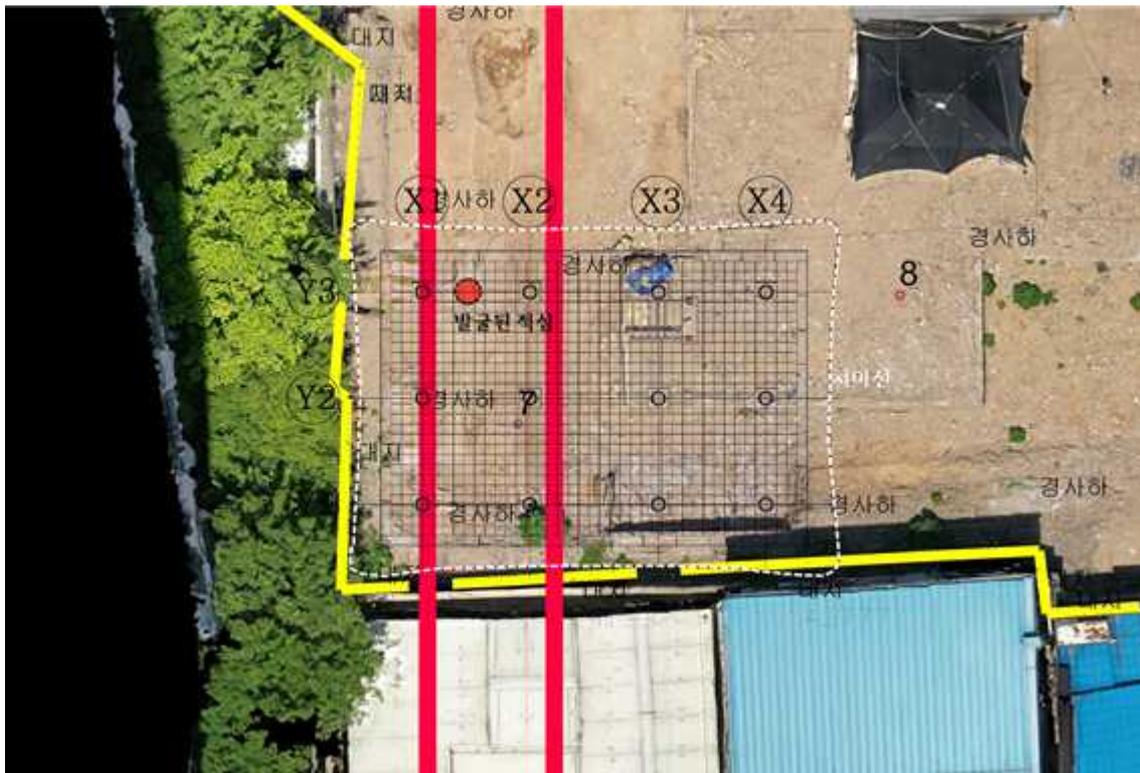
X2-Y3열을 발굴된 적심에서 오른쪽(동측)으로1.8m 이동시 처마선의 위치

- 대상지 우선 적심주변 보정안은 X2-Y3 적용안을 실행했을 때, 관풍루 협칸 기둥과 처마부분이 서측 대지경계선(메리츠 화재)쪽으로 약 1.8m 정도 넘어가는 것을 현행법적 상황에 맞추어 보정하여 이축하는 방안임
- 이때 메리츠 화재 측과의 담장 철거와 이격에 대한 부분을 논의해야하며 현행법을 위반하지 않는 방향으로 설정이 가능함
- 특히 민법상 인접대지관련 건물설치 시, 맞벽이 아닐 경우 대지경계선에서 50cm정도 이격을 두어야하는 부분을 포함하여 조정이 필요함
- 현실적으로 가장 접근이 용이한 복원방법으로 중심축은 일부 조정의 여지가 있지만 대체로 유지가 되며, 다만 발굴된 적심의 별도의 표시와 이격의 이유 등을 명시할 필요가 있음
- 발굴 고증을 그대로 적용하여 더욱 정확한 위치 보정을 할 경우, 현재는 인접 대지를 확보한 상태에서만 가능한 것으로 판단됨
- 이러한 부분에서 중심축과 기존의 발굴된 내용을 이상적으로 적용하여 복원하는 것은 현실적으로 어려움이 많으며, 서측 공간의 확보가 가능할 시에는 이축을 위한 공간확보와 더불어 왜소화 방지를 위한 공간의 확보도 고려해야 할 것으로 판단됨

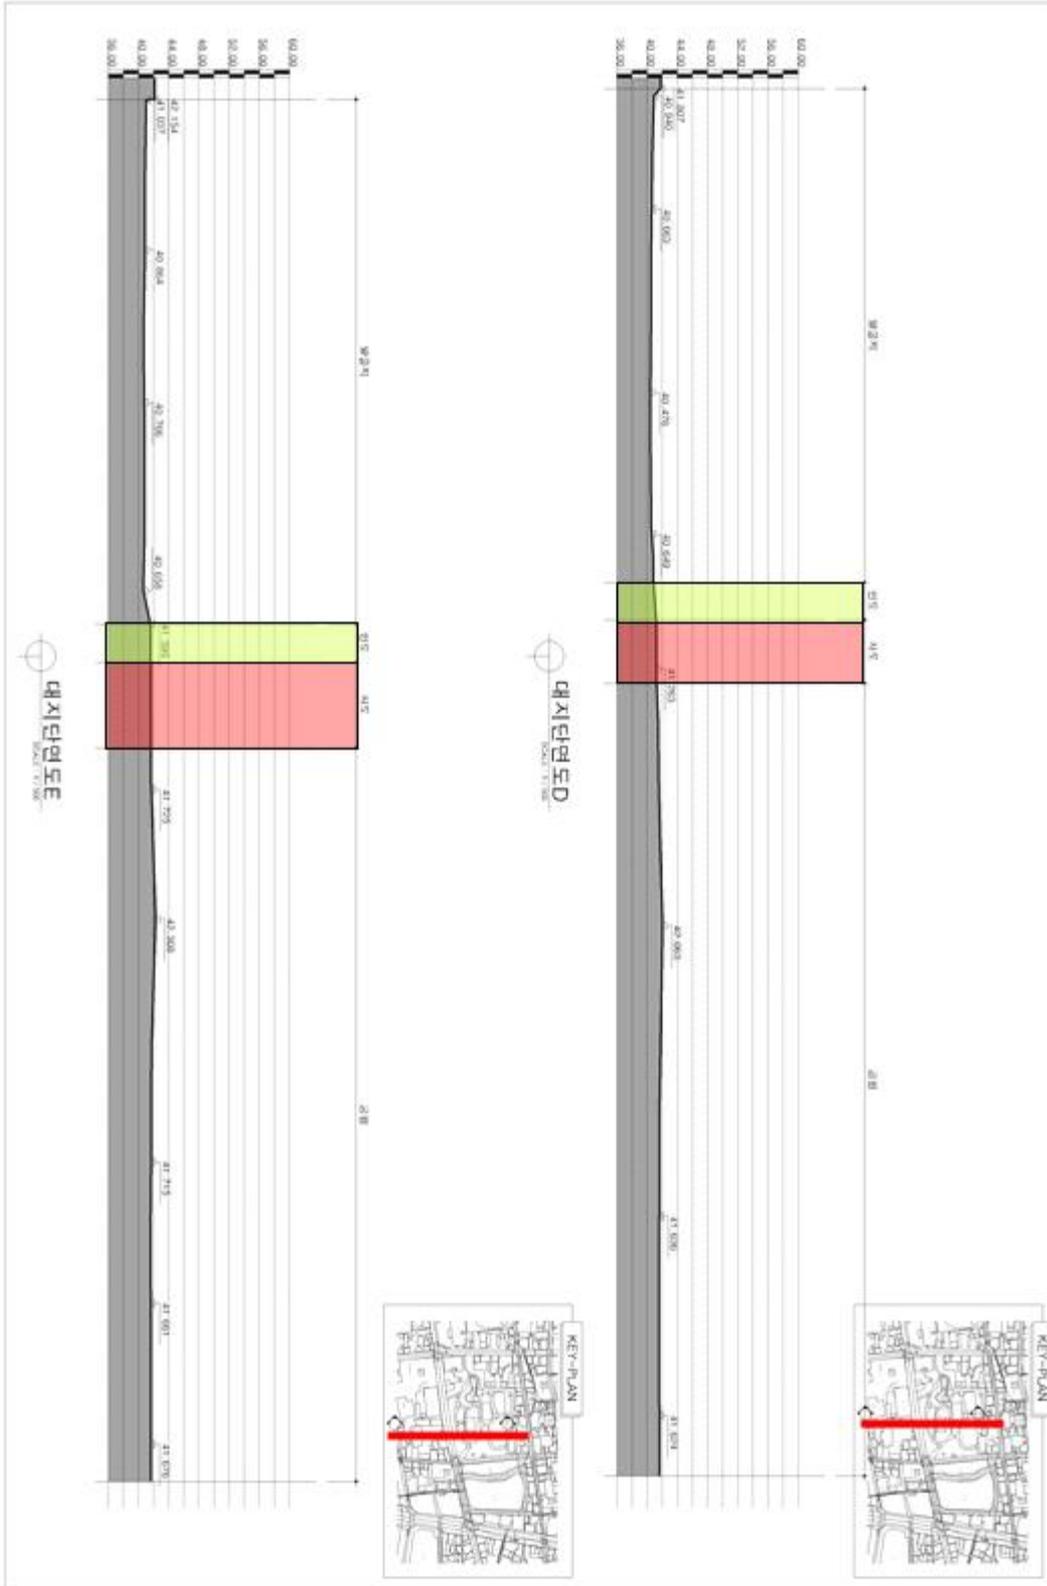
[대상지에서 선화당까지 남-북 방향 레벨]

- 사업대상지의 레벨을 확인하면 남쪽 경계면은 약 41m이며, 대상지내부는 40.65m ~ 40.86m로 경사분포를 가지고 있으며, 대상지 북쪽 경계면은 경상감영로와 접하며 도로의 레벨은 약 41.6m임
- 선화당 앞쪽은 약 41.7m의 레벨을 가짐
- 사업대상지의 동-서 레벨을 확인하면 동쪽 경계면은 약 41.7m이며, 서쪽 경계면은 약 41.8m임
- 동-서 방향의 대상지 내부는 40.5m ~ 40.8m의 경사 분포를 둠

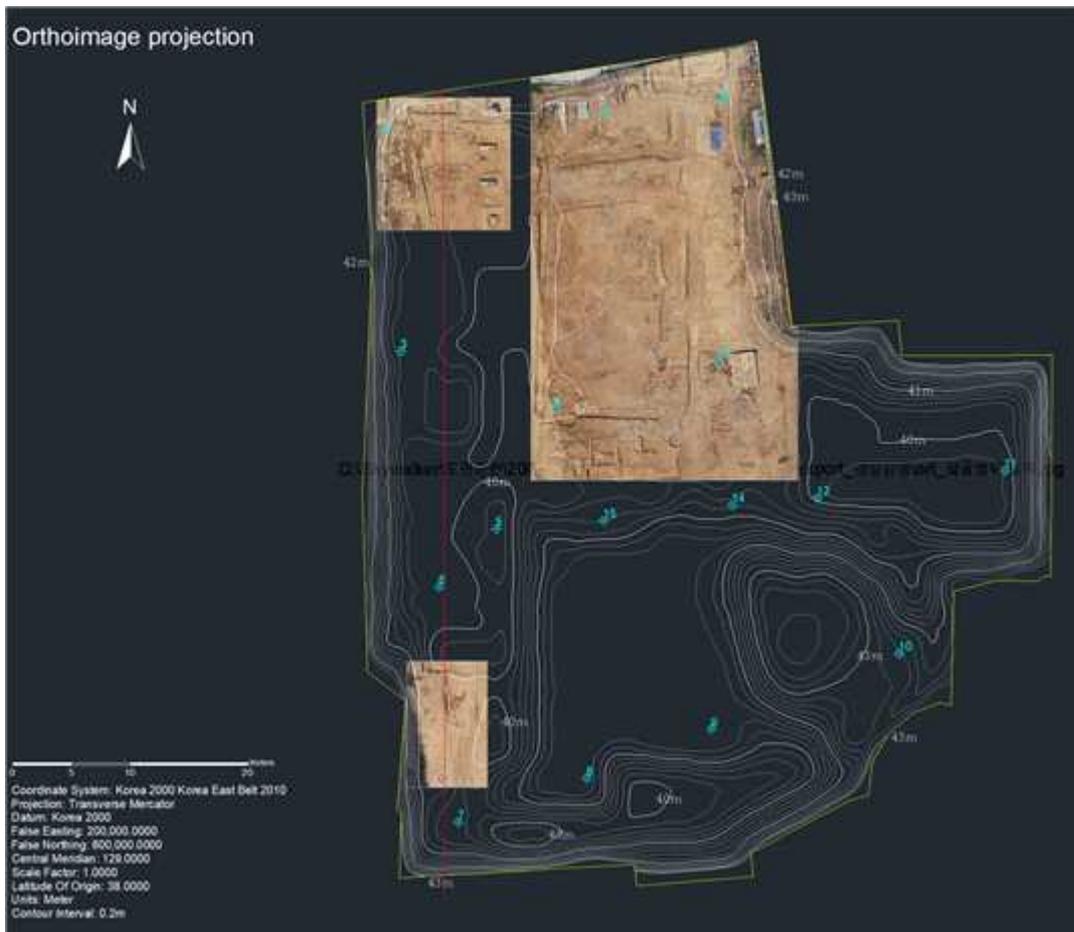
[대상지 레벨에 따른 형태]

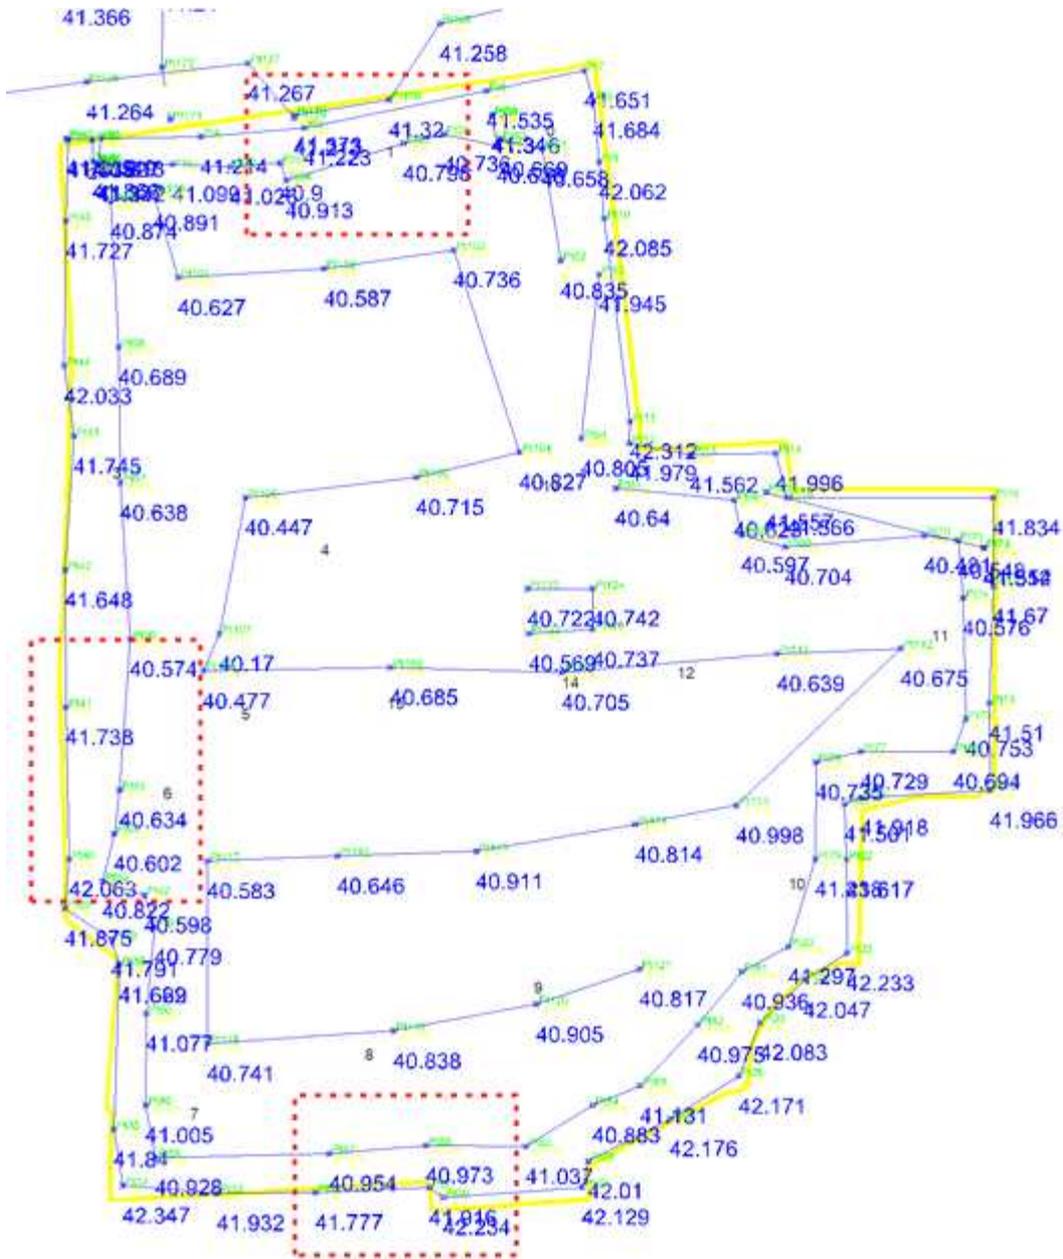
대상지 추가 정밀 조사 결과

대상지 레벨 측량 /남측과 북측 레벨이 약 1m 정도 차이가 남

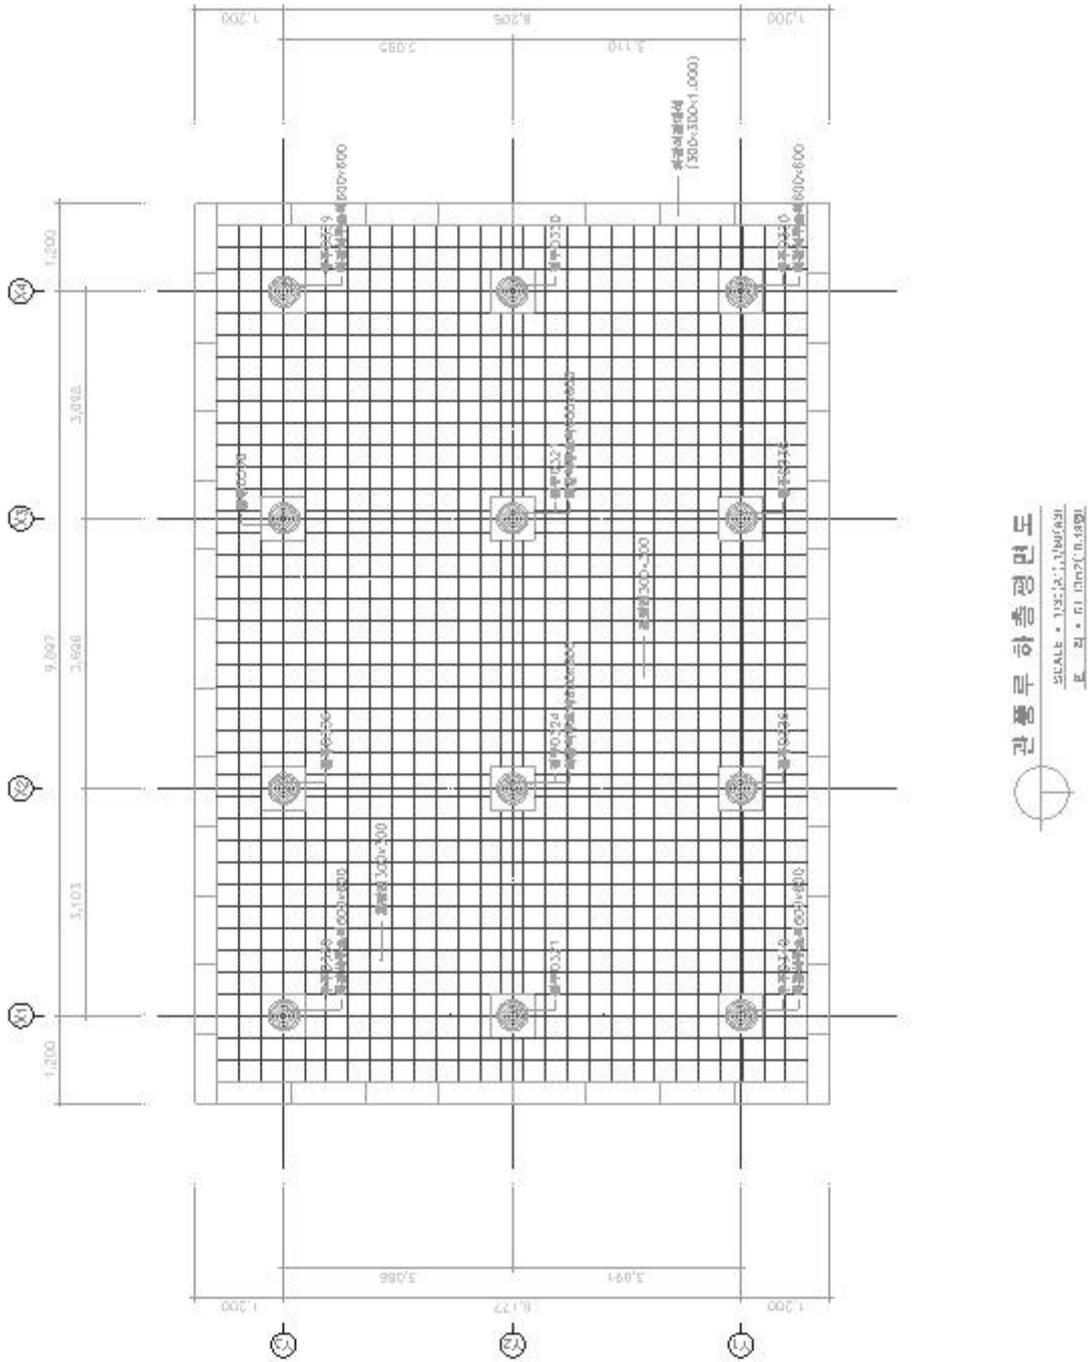
관풍루 하평면도(2021년 경상감영 1단계 복원정비 기본계획 발취)

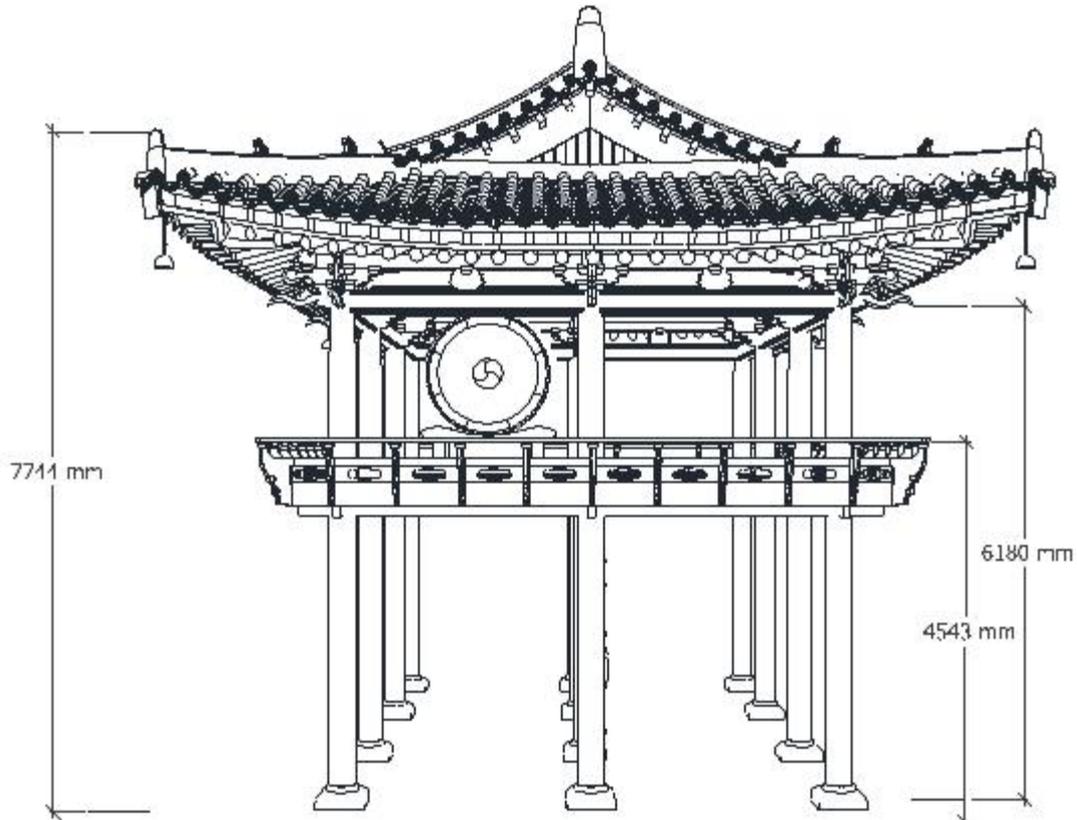
관풍루 입면

관풍루 입면도(202년1 경상감영 1단계 복원정비 기본계획 발췌)

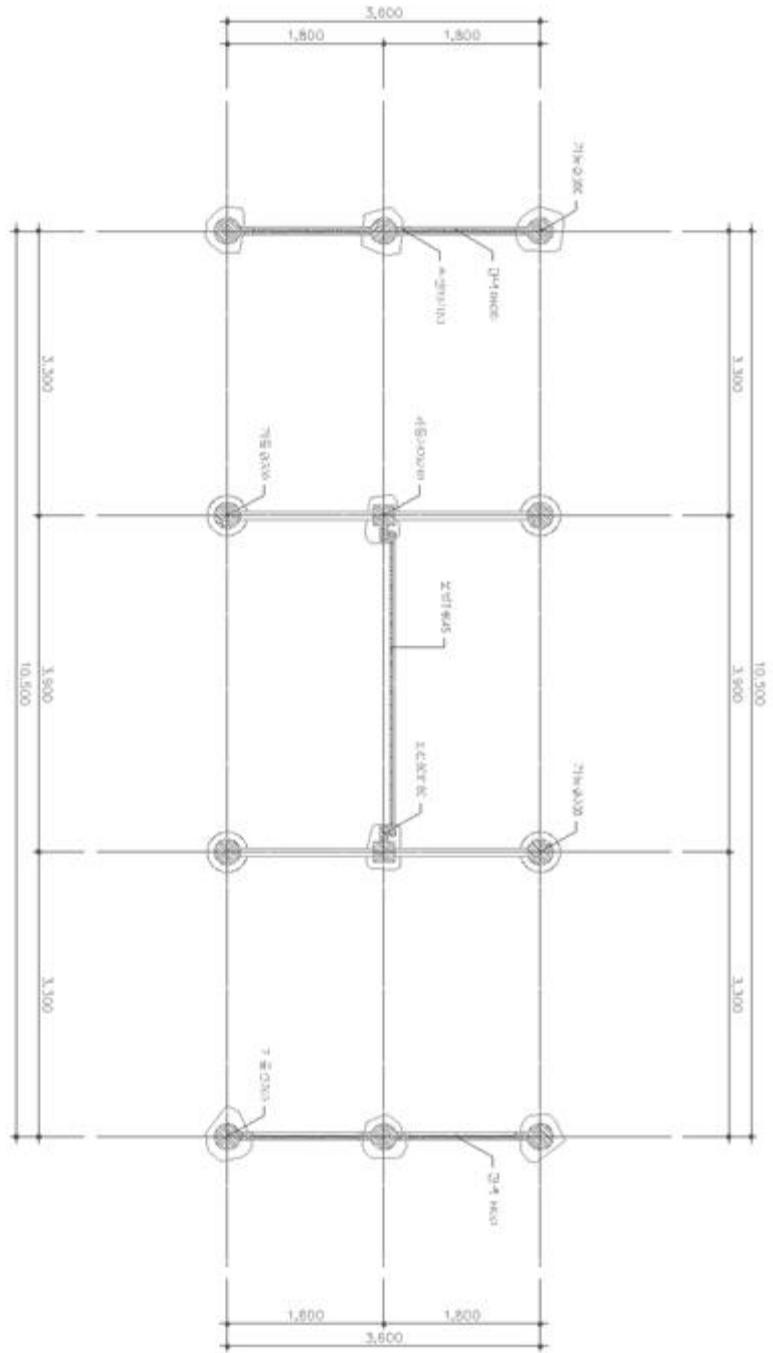
중삼문 평면도(2021년 경상감영 1단계 복원정비 기본계획 발췌)
