## 2019년도 문화재위원회

# 제9차 사적분과위원회 회의록

## 1. 장수 동촌리 고분군 사적 지정

#### 장수 동촌리 고분군(長水 東村里 古墳群) 사적 지정 조사보고서

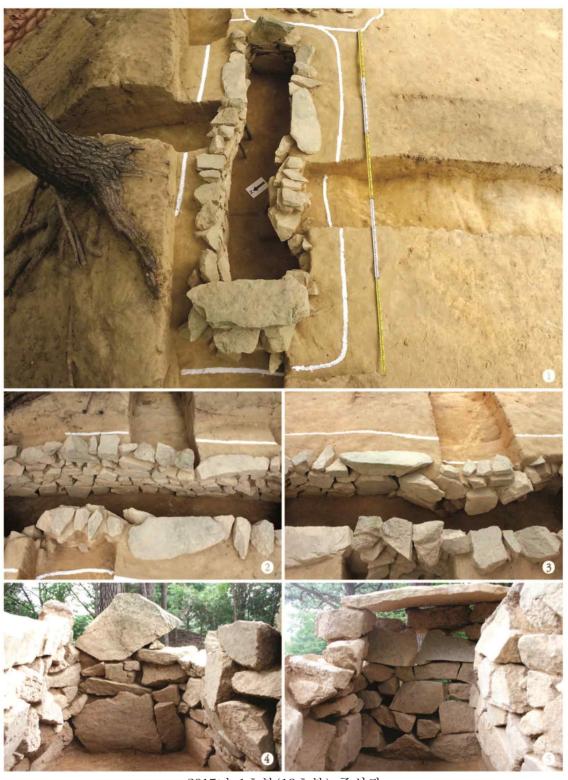
2015년 1호분(19호분) 주석곽 (1:조사 후, 2:북쪽 장벽 축조상태, 3:남쪽 장벽 축조상태, 4:동쪽 단벽 축조상태, 5:서쪽 단벽 축조상태)

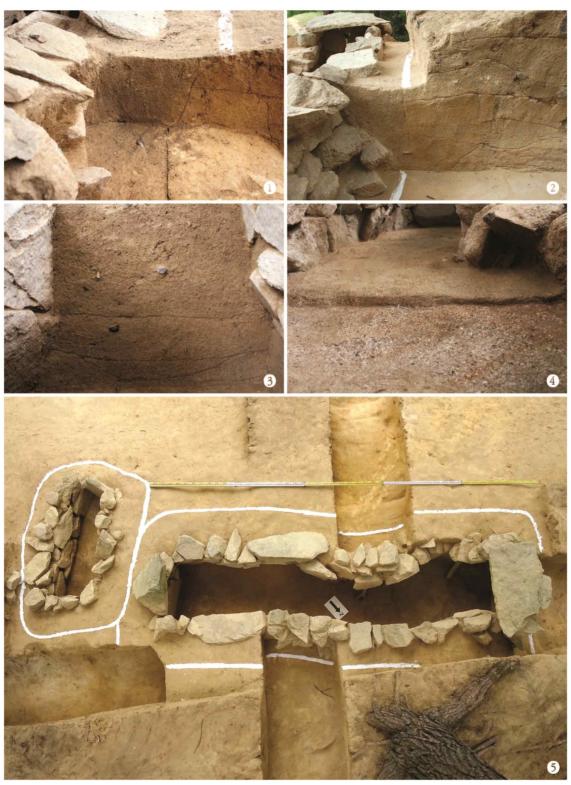
2015년 1호분(19호분) 주석곽 (1:남쪽 모광 굴광선, 2:북쪽 묘광 굴광선, 3:내부 퇴적토 토층, 4:바닥면, 5:조사 후 근경)

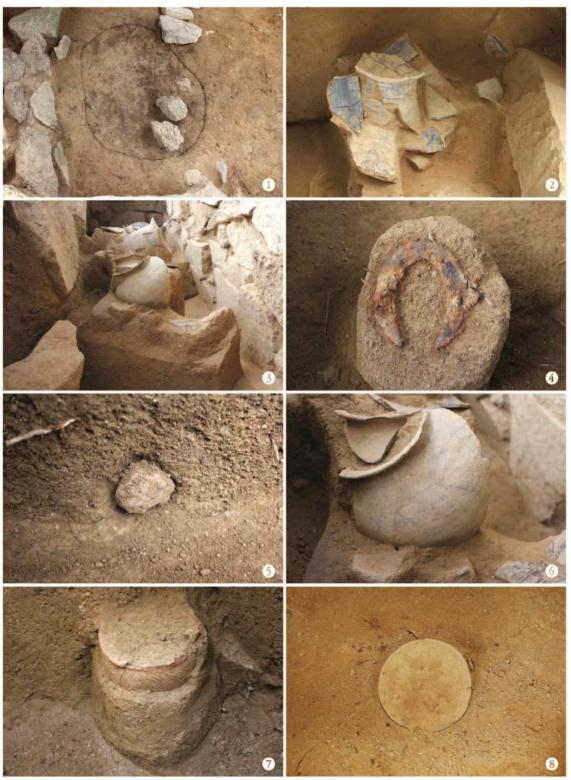
2015년 1호분(19호분) 주석곽 (1:토굴갱 확인, 2:발형기대 출토상태, 3:유물 출토상태, 4:편자 출토상태, 5:말뼈 출토상태, 6:단경호 출토상태, 7:발 출토상태, 8:개 출토상태)

- 2015년 발굴조사가 이루어진 1호분에서 출토된 편자는 가야계 고분군 중에서 유일한 사례이며, 2017년 발굴조사가 이루어진 30호분에서 출토된 재갈은 고령 지산동고분군, 함천 옥전 고분군, 함안 도항리 고분군, 동래 복천동 고분군 등 지역 수장층의 무덤에서만 출토된 것으로 동촌리 고분군이 장수지역의 수장층 무덤군임을 대변해 주는 유물임

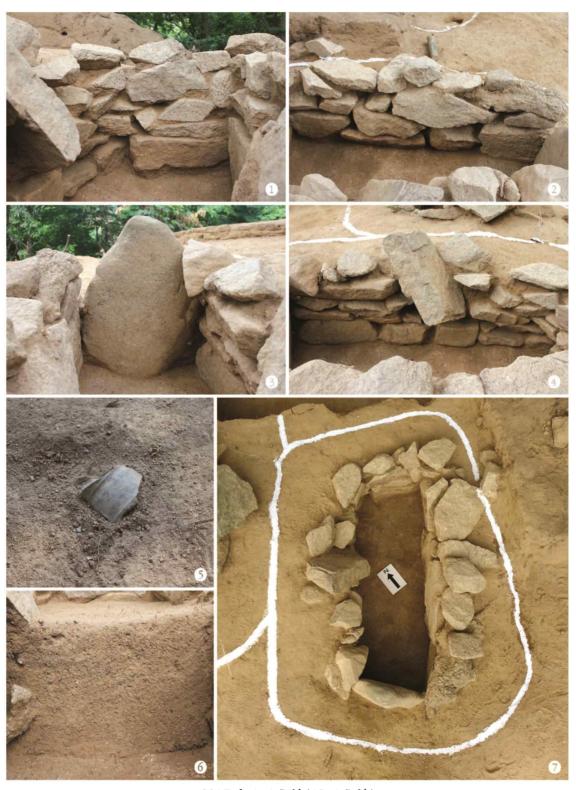
2015년 1-1호분(19-1호분) (1:북쪽 단벽 축조상태, 2:동쪽 장벽 축조상태, 3:남쪽 단벽 축조상태, 4:서쪽 장벽 축조상태, 5:기대편 출토상태, 6:내부 퇴적토 토층상태, 7:조사 후)

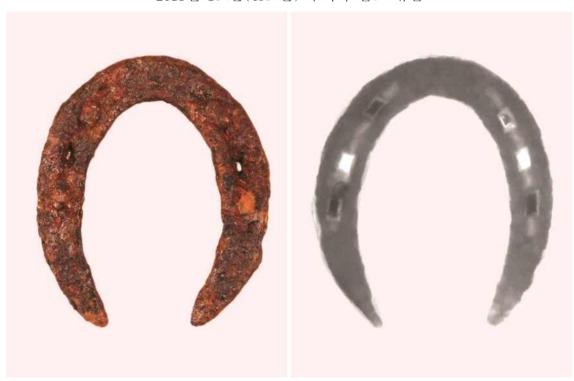
2015년 1호분 주석곽(46호분) 출토 편자(좌: 보존처리 후, 우:X-선 사진)

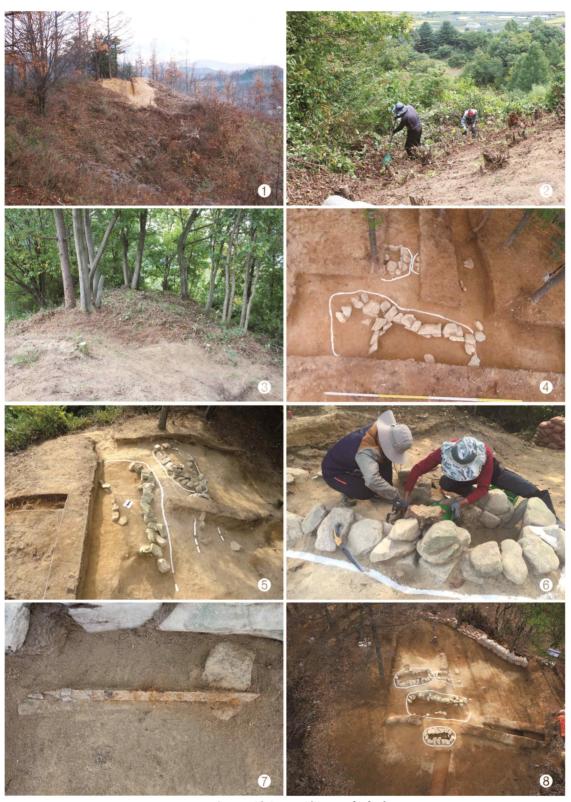
2015년 2호분(46호분) 조사과정 (1:조사 전 전경, 2:잡목제거 작업, 3:잡목 제거 후, 4:조사 중, 5:조사 중, 6:석곽 내부조사, 7:주석곽 유물 출토상태, 8:조사 후 항공사진)

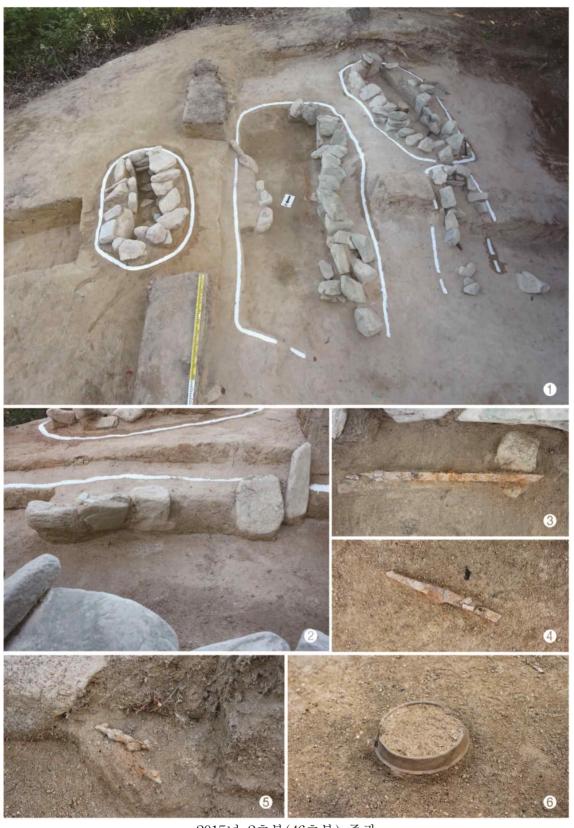
2015년 2호분(46호분) 주곽 (1:조사 후, 2:서쪽 장벽, 3:대도·금동이식, 4:철도자, 5:철촉, 6:배)

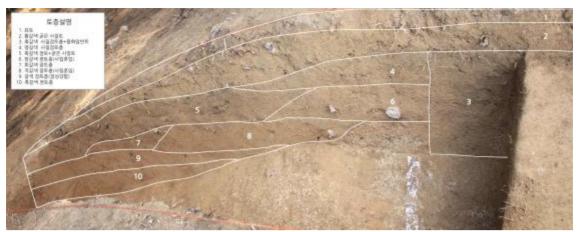
2017년 30호분 봉토 축조상태(북동쪽)

- > 봉토의 평면 형태가 타원형이며, 주변에 호석을 두르지 않은 것으로 파악되어, 타지역 가야계 고분과 차별성이 확인됨
- 무덤의 축조기법에 있어서도 지면을 정지하고, 성토를 먼저 실시한 뒤, 이를 되 파내어 묘광을 마련한 것으로 파악되었는데, 이는 마한 분묘 축조기법의 영향을 받은 것으로 매우 독창적 요소라 할 수 있음

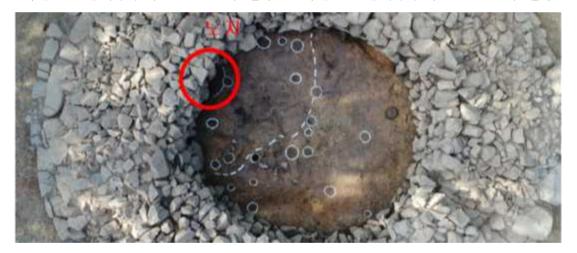
사진 13. 천내봉수대 연대 하부 신석기시대 주거지 및 주혈군 노출상태

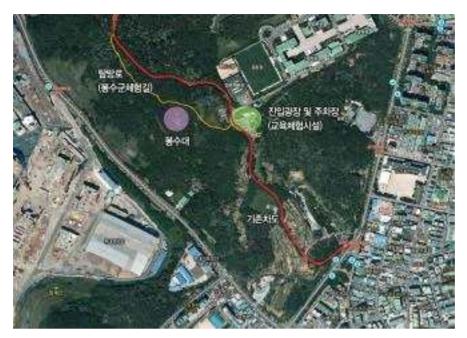
토지이용 및 동선계획

- 천내봉수대로의 탐방동선은 기존에 조성된 산책로를 그대로 이용하되 전통적인 분위기 연출과 유지관리의 실용성을 고려하여 현재의 시멘트 블록을 야자매트 나 경화흙포장으로 교체한다.
- 또한 탐방객의 주동선이 되는 기존 산책로를 활용하여 봉수에 대한 관심유발과 교육 기능을 부여한다.

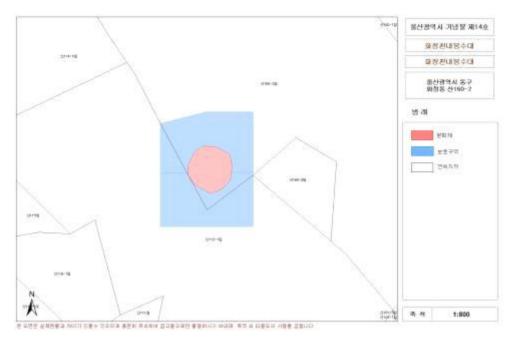
천내봉수대 문화재 지정구역 및 보호구역 현황

- 1) 문화재 지정구역 및 보호구역 확대지정
  - 천내봉수대의 현상변경허용기준은 2018년 1월에 고시한 것으로 현재 화정천내봉수대의 문화재 지정구역은 연대 위주로 되어 있어 2017년 발굴조사에서 확인된 봉수군의 집터 등 건물지를 보호하는데 어려움이 있다. 따라서 사적으로 승격되면 문화재 지정구역을 발굴 조사결과를 반영하여 확대 조정할 필요가 있다.
  - 사적(史蹟)으로 승격시 문화재지정구역의 확대 및 봉수대에서 가장 중요한 연결 봉수 사이의 조망과 가시거리의 확보가 필요하다. 즉 천내봉수를 중심으로 북쪽 의 남목봉수, 남동쪽의 가리봉수를 잇는 조망 및 이를 잇는 가시거리 확보는 매 우 중요하다. 따라서 천내봉수대 주위의 소나무를 간벌하여 봉수대간 조망이 가 능하도록 정비할 필요가 있다. 그리고 봉수대 주변 식생이 양호한 임야는 가급 적 문화재 보호구역에 편입시켜 지속적으로 관리할 필요가 있다.

- 이 같은 문화재 지정구역과 보호구역의 확대는 기존 현상변경허용기준 적용구역의 확대를 수반한다. 인접 봉수대간의 조망 확보를 위해서는 그 방향으로 보호구역을 확대하고, 아울러 보호구역 외곽 200m정도는 1구역 (개별 심의)또는 2구역<최고높이 8m이하(평지붕), 최고높이 12m이하(경사지붕)>으로 설정하여 역사문화 환경과 경관을 적극적으로 관리할 필요가 있다.
- 진입하는 도로에서 봉수대의 원경을 볼 수 있도록 간벌 등을 통해 주변을 정비할 필요가 있다. 특히 봉수군들이 사용했던 소로(진입로)는 잘 정비하여 사용하고, 이 길을 통한 체험 학습이 가능하도록 정비한다.

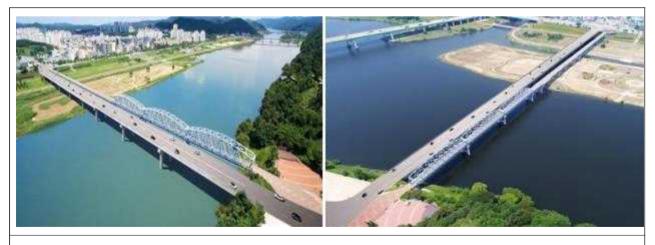
교량계획안 ('18.8월 검토시 제출안, 기존 트러스철교 옆에 4차선 교량 설치)

- 세계유산 영향평가가 협약 당사국의 법적 근거 내에 포함되어 있지 않으므로 종종 오해를 일으킬 수 있음, 이를 위하여 다음사항을 권고함
- ToR(과업지시서 등)에 대한 명확한 내용 작성, 국토연구원이 작성하되 공주시 및 문화재청의 참여범위 및 역할을 적시할 것
- 교량에 대한 실시설계안이 영향평가과업이 종료되기 전에 이루어질 것, 혹은 함께 병행할 것
- 제2금강교 3D 모델에서의 오류를 수정할 것
