2020년도 문화재위원회

제4차 건축문화재분과위원회 회의자료

▣ 회의일시 : 2020. 4. 16(목), 14:00 ~

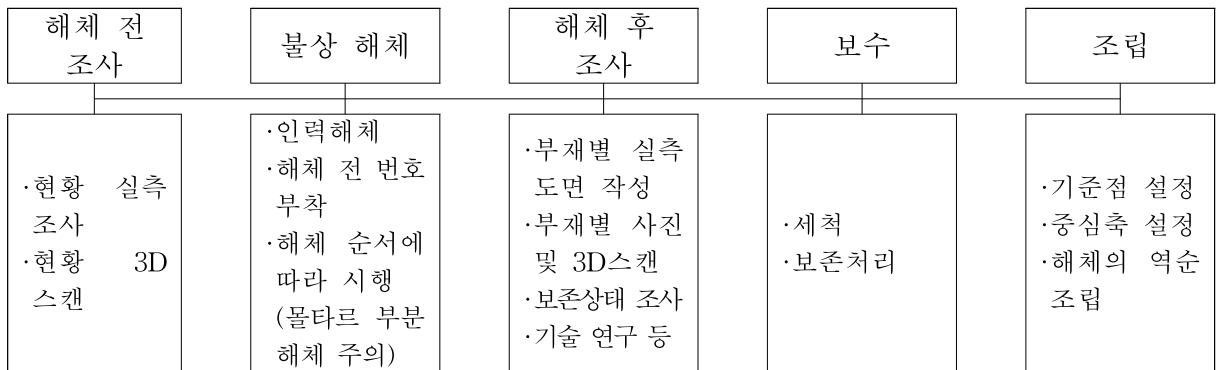
○ 석조여래좌상(하대받침석) 해체·복원 및 보존처리 절차

⇒ 석조여래좌상 구성 부재 5점(불상, 광배, 상대, 중대, 하대)과 별도의 부재 1점(하대받침석)은 과학적 분석 결과 동일 암종이라고 판단됨
