## 2015년도 문화재위원회

### 제11차 건축문화재분과위원회 회의록

### 1. 서울 창의문 국가지정문화재(보물) 지정

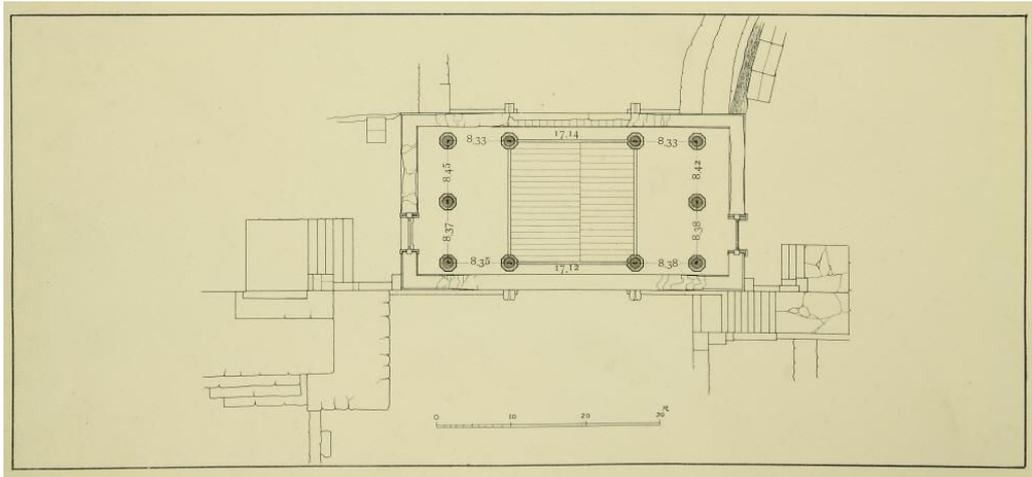
창의문(북문) 평면도 (『조선고적도보』 11권, 조선총독부, 1931)

육축은 승례문이나 흥인지문과 같은 장대석으로 축조하고 내부의 등성시설을 설치하였는데, 북쪽의 등성시설은 'ㄷ'자형의 일반적인 형태로 이루어져 있으나 남쪽은 낮아지는 지형을 이용하여 축조하였다. 이것은 『조선고적도보』 11권에 나오는 창의문 평면도에서도 확인할 수 있어 중건 이후 변형되지 않고 그 형태를 유지하고 있음을 알 수 있다.

문루는 정면 3칸, 측면 2칸의 우진각 지붕이고, 여장은 총안이 없는 전돌로 축조되어 있다. 가구 방식은 평주의 주두 위에 바로 대들보를 얹고 이 위에 다시 화반형 부재를 놓아 마룻보와 중도리의 짜임을 받쳤다. 마룻보 위에는 사다리꼴에 가까운 파련대공을 놓아 뜬창방·장여·도리로 짜여진 마룻도리를 받고 있다. 천장은 서까래를 모두 노출시킨 연등천장이다. 처마는 겹처마이고, 지붕 물때는 가파르지 않다. 지붕마루는 양성마루로 하고, 그 위에 취두·용두·잡상을 배열하고 추녀 끝의 사례에는 토수를 끼웠다.
