## 2020년도 문화재위원회

### 제6차 건축문화재분과위원회 회의자료

- ▣ 회의일시 : 2020. 6. 18(목), 14:00 ~
- ▣ 장 소 : 국립고궁박물관 강당
- ▣ 안 건 : 총 13건
  - 심의 8건(정선 정암사 수마노탑 국가지정문화재(국보) 지정 등)
  - 검토 2건(의성 고운사 연수전 국가지정문화재(보물) 지정 검토 등)
  - 보고 3건(국가지정문화재 현상변경 등 처리결과 보고 등)

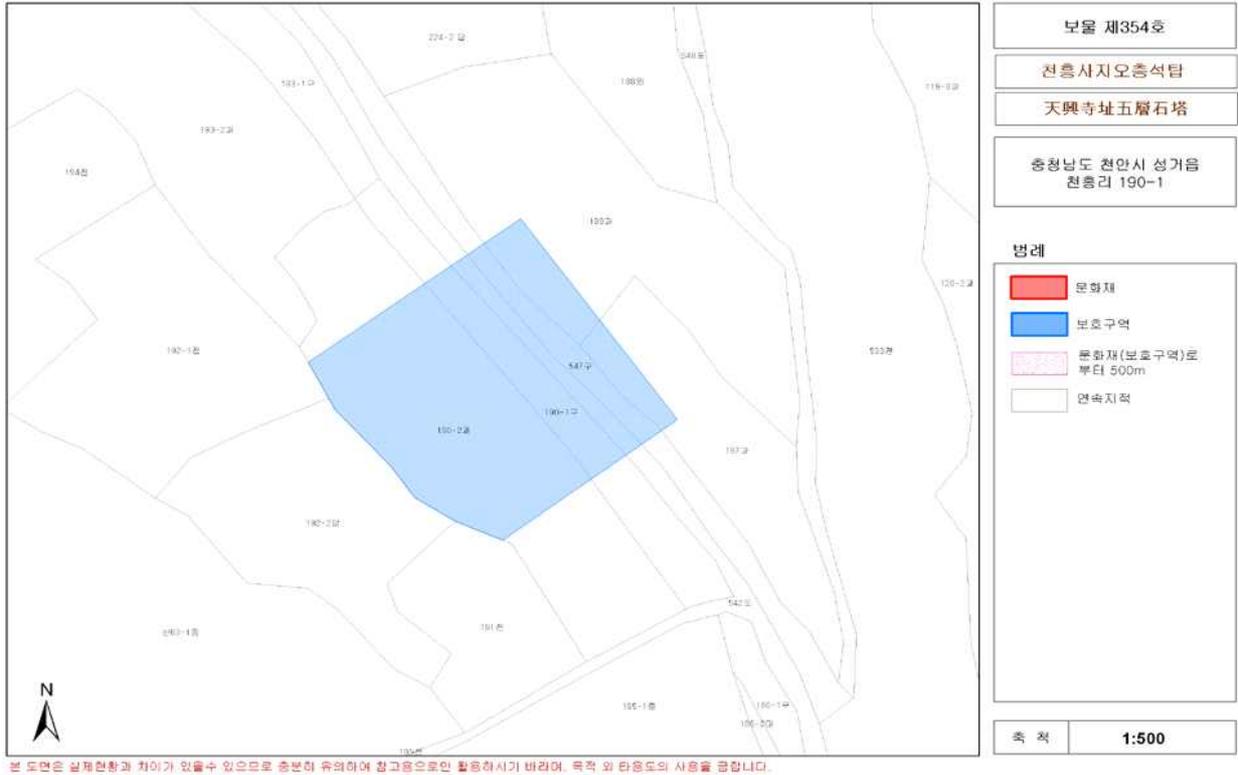
## 【당초】

【당초】								
연 번	소재 지	지번	지목	지적 면적 (㎡)	보호 구역 (㎡)	소유자		비고
						성명	주소	
1	천안시 서북구 성거읍 천흥리	190-1	구	555	257.4	○○○		
2		190-2	전	1,868	1,005.7	○○○		
3		542	도로	3,993	130	국 유	-	
4		547	구거	5,359	170	국 유	-	
5		187	전	902	91	○○○		
6		189	전	1,874	162	○○○		
계		6필지		14,551	1,816.1			
【변경】								
연 번	소재 지	지번	지목	지적 면적 (㎡)	보호 구역 (㎡)	소유자		비고
						성명	주소	
1	천안시 서북구 성거읍 천흥리	190-1	구거	555	554.4	○○○		변경
2		190-2	과수원	1,868	1,857.7	○○○		변경
3		542	도로	3,993	130	국 (농수산부)	-	
4		547	구거	5,359	170	국 (농수산부)	-	
5		187	과수원	902	91	○○○		
6		189	과수원	1,874	162	○○○		
7		191	전	645	645	○○○		추가
8		192-1	전	1,431	1,431	○○○		추가
9		192-2	답	1,147	1,147	○○○		추가
10		194	전	1,521	1,521	○○○		추가
11		193-2	과수원	2,608	2,608	○○○		추가
계		11필지		19,295	7,709.1

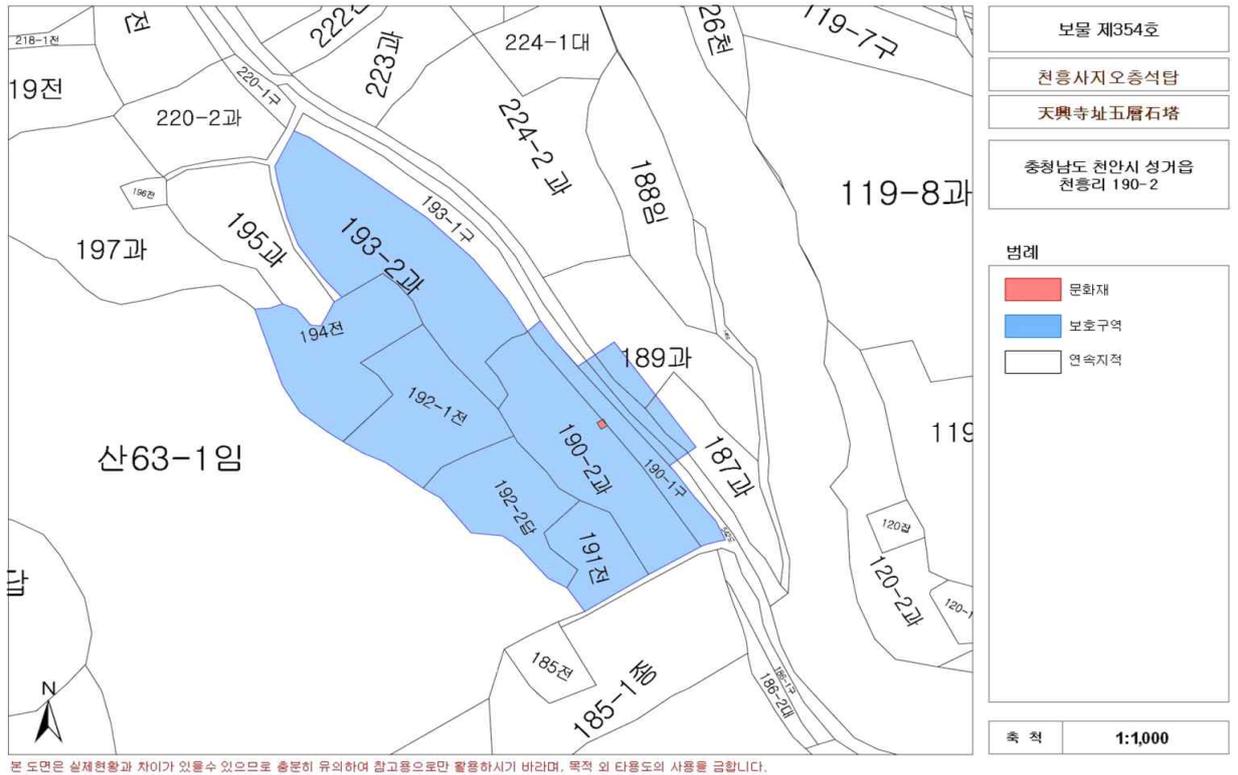
## 【변경】

- (1) 신 청 인 : 천안시장
- (2) 대상문화재 : 천안 천흥사지 오층석탑
  - 소 재 지 : 충남 천안시 서북구 성거읍 천흥리 190-2번지
  - 지 정 일 : 1963. 01. 21.
- (3) 신청내용 : 문화재보호구역 추가 지정
  - 기존 보호구역 : 충남 천안시 서북구 성거읍 천흥리 190-1번지 외 5필지 1,816.1㎡
  - 추가 보호구역 : 충남 천안시 서북구 성거읍 천흥리 191번지 외 6필지 8,501.0㎡

소재지	기존 보호구역			추가지정 보호구역			추가지정 후 보호구역		
	필지	지적면적 (㎡)	지정면적 (㎡)	필지	지적면적 (㎡)	지정면적 (㎡)	필지	지적면적 (㎡)	지정면적 (㎡)
성거읍 천흥리	6	14,551	1,816.1	7	9,775	8,501.0	11	21,903	10,317.1
