2021년도 문화재위원회

제6차 사적분과위원회 회의록

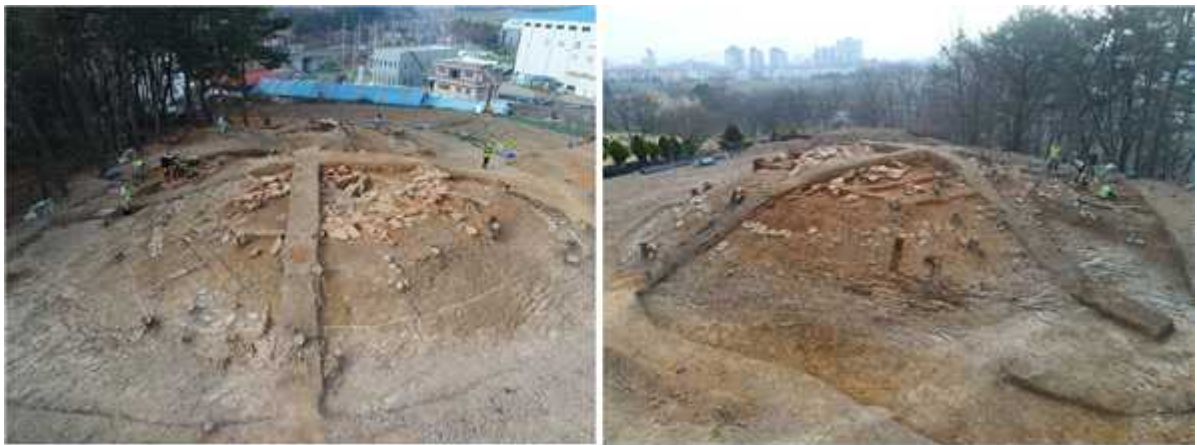
6호분 고암반대 축조 전경(좌:북쪽부분, 右:남쪽부분)

남문외고분군의 고총고분 중 주능선 정선부에 조성된 고총은 18기이다. 현재 그 중에서 4기의 고총에 대한 발굴조사가 진행되었다. 이 중에서 6호분과 7호분은 고암반대 축조공법이 확인되었다. 최근 ‘고암반대’ 축조공법은 남문외고분군 보다 앞선 시기의 말이산고분군 13호분과 45호분에서 공통적으로 확인되었다. 묘제변천과정에서도 아라가야의 독특한 ‘고암반대’ 삭토기법이 이어져 오고 있음을 발굴조사를 통해 밝혀졌다. 남문외고분군 6호분은 암반대 위에 조성한 지상식 구조이며, 7호분은 암반대를 굴착해 조성한 반지하식 구조이다. 이러한 독특한 무덤축조방식의 공유는 말이산고분군과 남문외고분군 축조집단의 동일성과 연속성을 보여주는 것으로 생각된다.

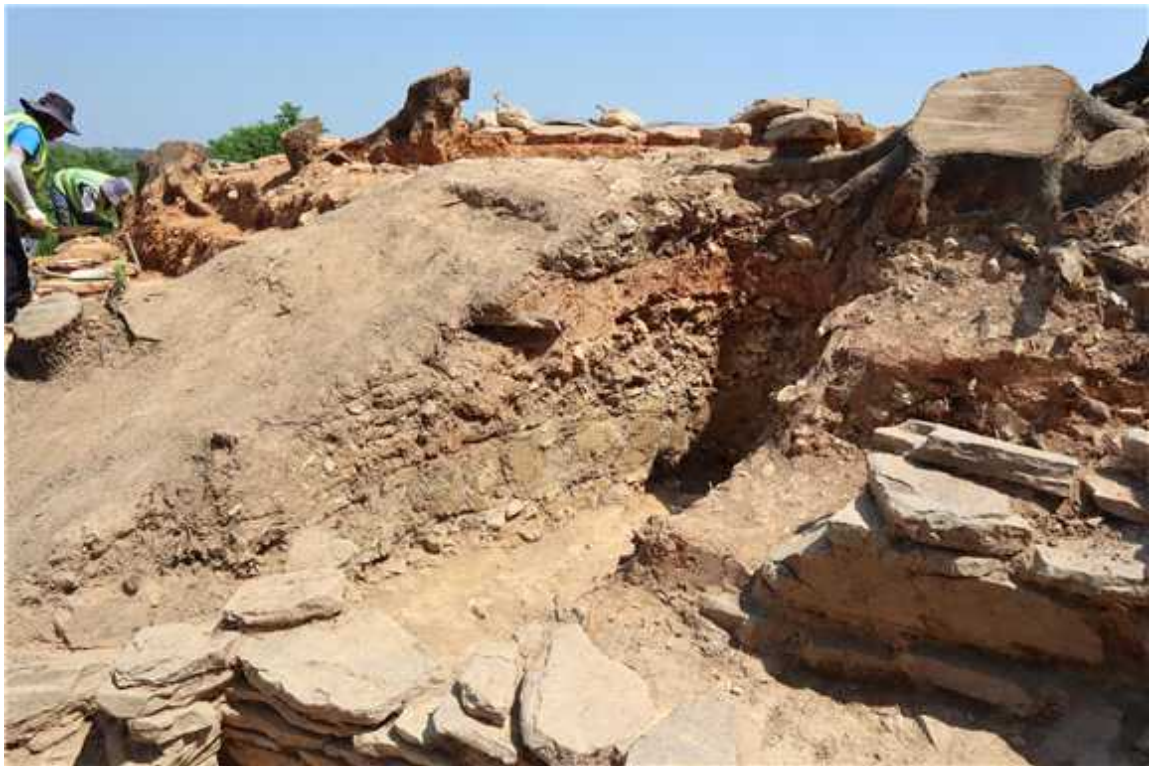
남문외고분군 6호분 성토부 토층 세부

근과 벌목의 흔적을 확인하기란 어렵다. 따라서 이 공정은 당연히 상정 할 수는 있지만 주로 지형조건과 입지를 통해 예측하는 정도이다. 남문외고분군 6호분은 주능선의 정부에 암반대를 삭토한 지반에 고층을 조성하였다. 암반대라는 지형조건으로 인해 벌근과 벌채만으로도 기초를 마련할 수 있는데, 지면강화에는 별도의 토목기법이 사용되었을 것이다. 지면강화는 지형조건상 땅다지기나 다짐말뚝박기 등 지반의 다짐효과를 향상 시키는 방법이 주로 이용되나 남문외고분군은 암반대를 삭토해 그 위를 두께 10cm 정도 암반편을 깔고 회갈색사질토를 덮어 지면강화하는 토목기법을 채용하였다. 지반이 단단한 암반대라는 점을 착안해 양질의 모래를 두께 15~20cm 정도를 깔아 지반을 개량하였다. 이러한 공법은 성토시 집중하중이 샌드매트의 인장력 때문에 균등 분산되어 침하량이 적어질 뿐 아니라 균등침하가 되므로 지반의 압밀을 촉진하고 지지력을 증대시켜 토목구조물의 안정도가 높아진다. 남문외고분군에서는 기초부 지면강화의 목적으로 암반편을 깔고 그 위에 회갈색사질토를 덮어 정지한 것으로 판단된다. 이 정지층 가장자리에는 외호석을 돌려 기초부가 외부로 흘러내리지 않도록 止土施設을 마련하였다.

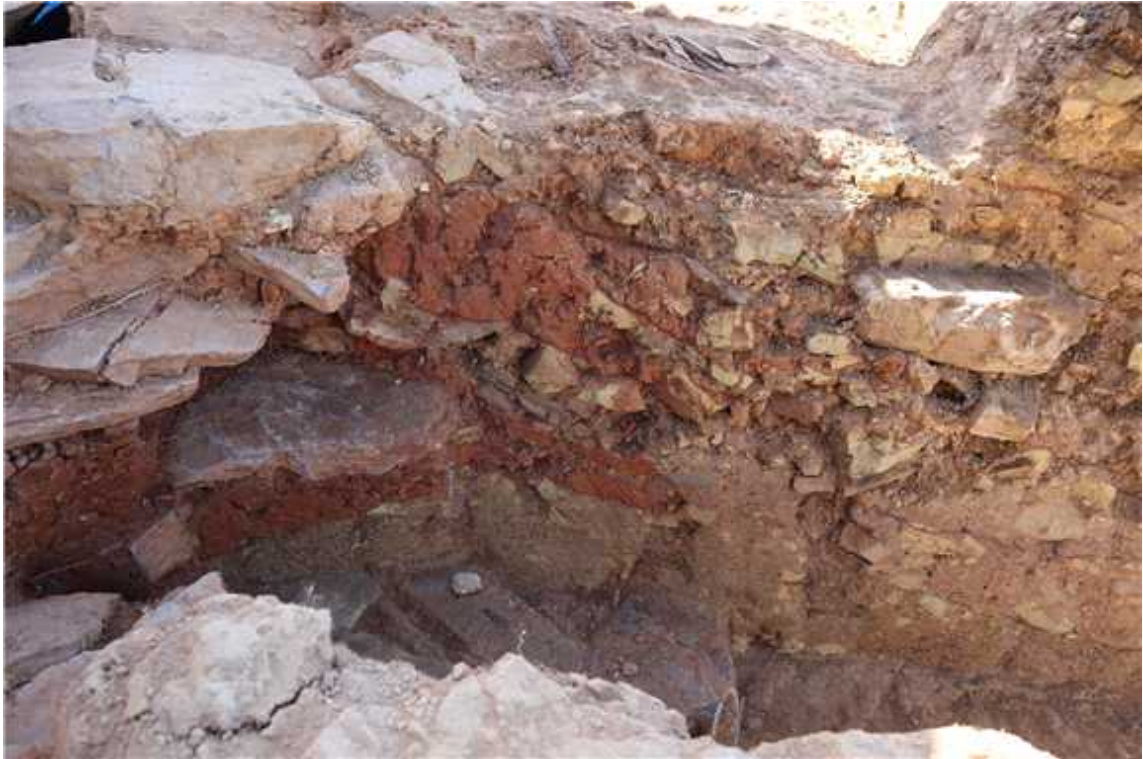
남문외고분군 6호분 남북 중심토층 내 깎지토층 세부

단에서 확인되는 상·하구획석열이다. 깎지공법은 적당한 용어가 없어 造語한 말이다. 석실이 지상화되면서 성토부 조성과 벽석쌓기 공정이 동시에 이루어지게 되었다. 6호분 북장벽 벽석 축조시 장벽의 중위 지점에서부터 벽석과 적갈색점토를 깎지 하듯이 벽석을 강하하고 성토하는 과정이 2차례 반복되어 확인되었다. 벽석과 성토층 사이에 물성이 다른 적갈색점토를 보강해 성토재의 마찰을 죽임과 동시에 붕분을 견고하게 쌓는 기법이다. 이 과정이 마무리 되는 시점에 벽석 상위에 상·하구획석열이 확인된다. 성토공정으로 보면 2차 공정에 해당된다.

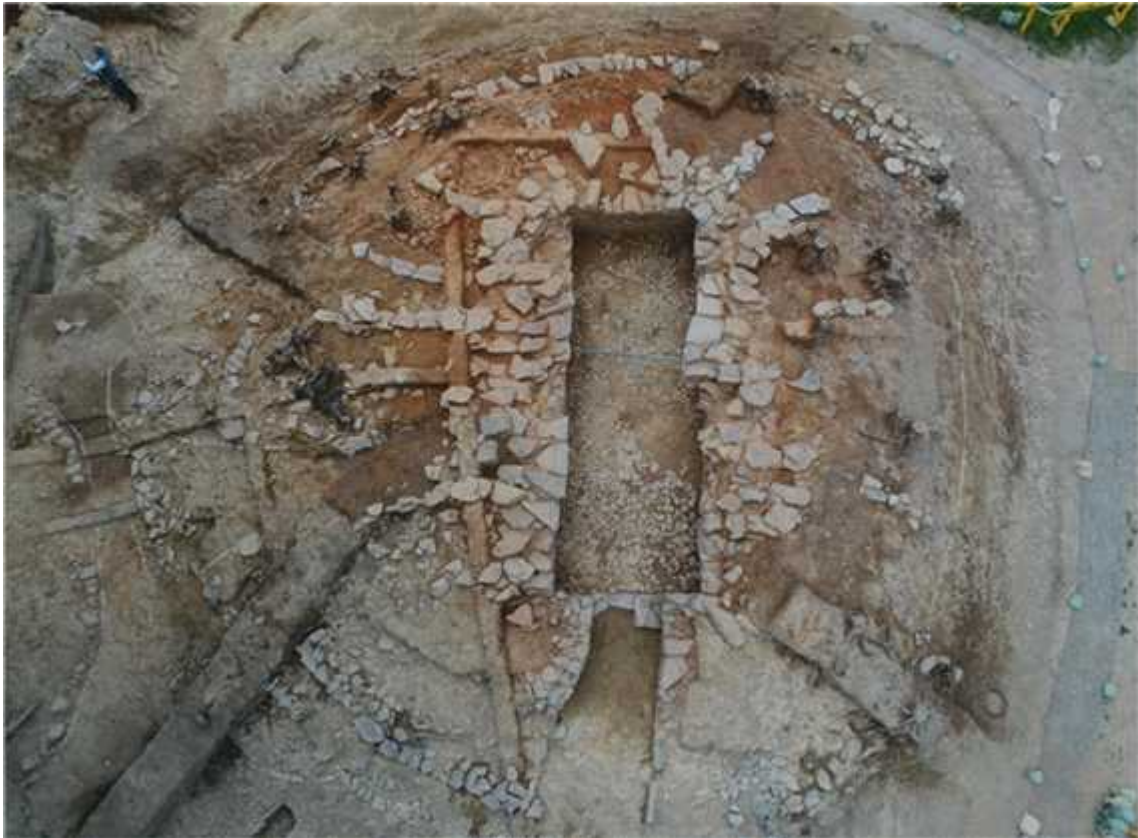
6호분 상·하구획석열 공중사진

하면서 벽석의 내경축조기법을 보완하고 봉토를 쌓기 위해 고안된 토목기술이다. 일반적으로 구획성토공법은 성토 시작지점에서부터 방사상으로 구획하여 성토하는 토목공법인데, 남문외고분군에서는 성토부 상위에서 확인되는 점이 다른 점이다. 이러한 토목기술은 남문외고분군 6호분에서 처음 확인되는 기법으로 고총고분의 묘제 변화로 인한 매장주체부 축조시 견고하게 봉토를 성토다짐하고자 고안된 아라가야 독특한 토목기법이다.

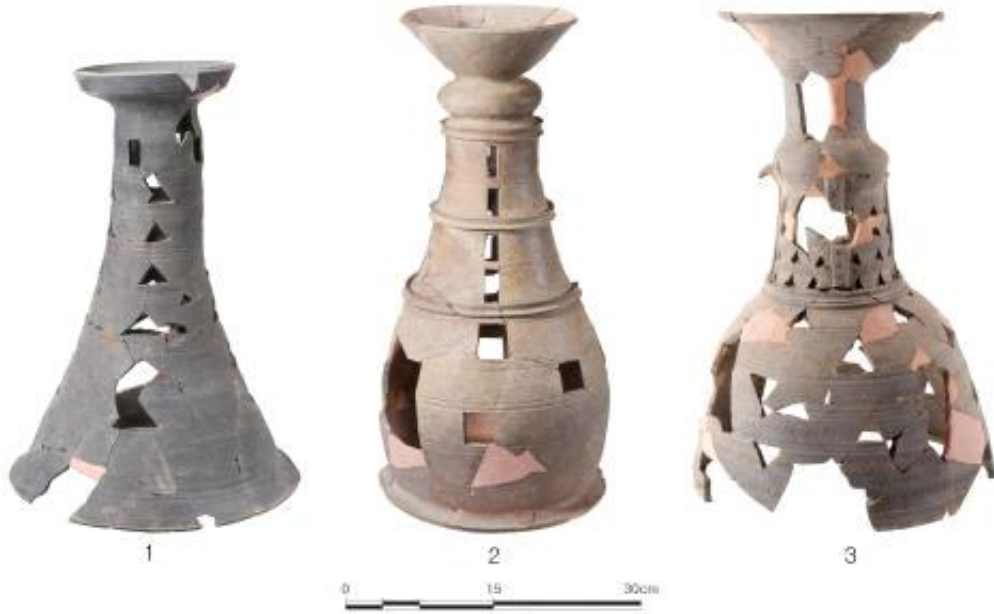
남문외고분군 출토 통형기대 각 종(1:2구역 3호, 2:2구역 8호, 3:11호분)

첫째, 발형기대의 대형화와 통형기대의 변신이 매우 특이하다. 6세기에 접어들면서 더욱 치열해진 각국의 영토전쟁 가운데서 토기유물은 대부분 器高가 작아지고 왜소화되는 추세를 나타내는 와중에 諸加耶 중에서 아라가야만이 유독 이전의 발형기대의 크기와 위용을 유지하며, 통형기대는 수부 아래쪽에 항아리가 추가되는 변신을 해가면서 그 아름다움과 크기를 지켜내는 저력을 엿볼 수 있다.

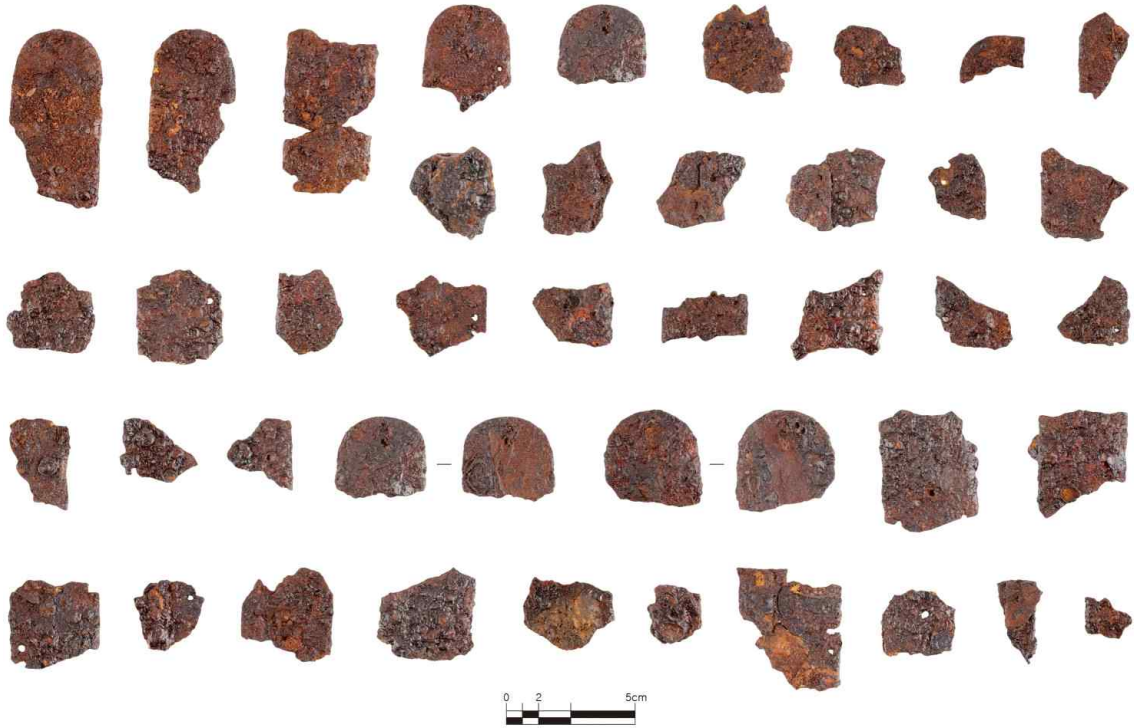
남문외고분군 11호분 출토 찰갑 각 종

이와 같이 말이산 고분군의 수혈식석곽을 매장주체로 하는 고총인 암각화고분에 이어 외래계 묘제인 횡혈식석실분인 남문의 11호분에서도 札甲이 출토함은 이 고분군

이 최고지배자계층의 위계를 나타냄과 동시에 당시 아라가야가 여전히 매우 무장적 성격이 강한 정치체였음을 방증한다고 판단된다. 즉 6세기 전반대 당시 상황은 주변국인 신라, 백제, 왜 그리고 諸加耶와의 치열한 전투관계 속에 있었으며, 이 속에서 아라가야는 그들과 견주어 결코 뒤지지 않는 상당한 군사력과 정치력을 확보한 강대국이었던 것을 짐작하고도 남음이 있다.
