## 경복궁 사정전 등 6개소 보물 지정 예고

# 경복궁 사정전 등 보물 지정예고 사진자료

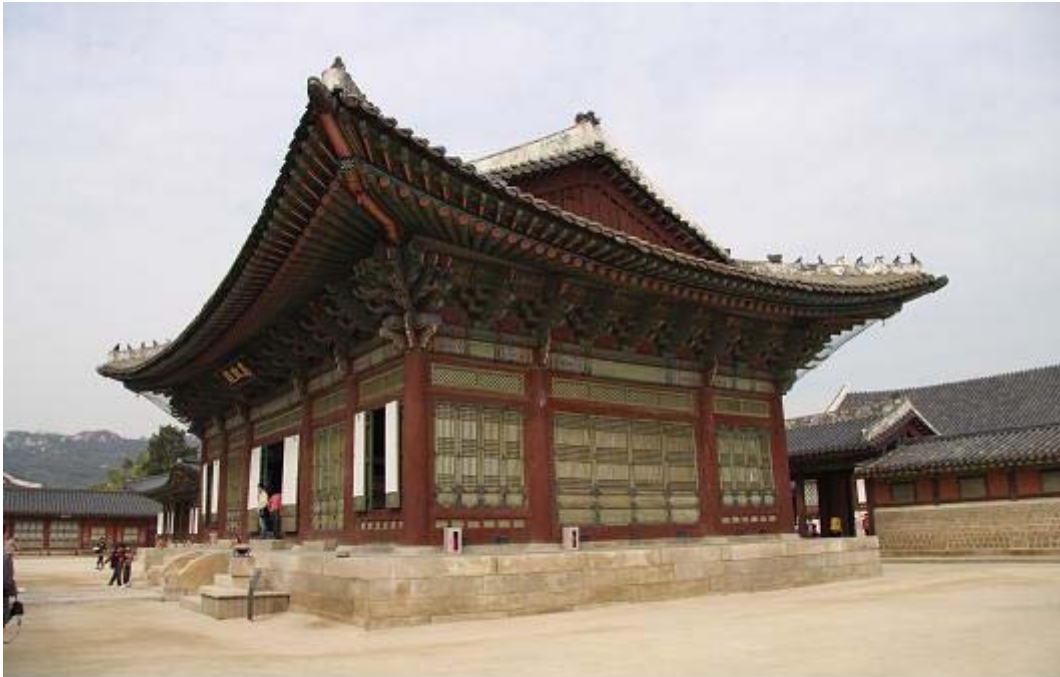
경복궁 사정전

「경복궁 사정전(景福宮 思政殿)」은 경복궁 창건 당시인 태조 4년(1395)에 지어졌으며, 명종 8년(1553)에 불탄 뒤 재건했다. 그 후 선조 25년(1592)에 임진왜란으로 인해 경복궁의 수많은 전각, 궁문과 함께 소실된 후 고종 4년(1867)에 근정전, 경회루, 수정전 등과 함께 중건되었다. 사정전은 고종 4년(1867)에 중건한 당시의 외관이 잘 남아있고, 건물의 위엄을 갖추기 위한 웅장한 공포(栱包)<sup>1)</sup>짜임을 비롯한 건물양식의 독창성과 편전으로서의 기능을 위한 공간구성 등이 잘 보존되어 있다.

- 종 별 : 보물
- 문화재명 : 경복궁 사정전(景福宮 思政殿)
- 지정내용
  - 소재지 : 서울특별시 종로구 세종로 1-1번지 경복궁(사적 제117호)
  - 구조 및 형식 : 단층 목조 팔작지붕/정면 5칸, 측면 3칸
  - 수 량 : 1동
  - 조성연대 : 조선시대
  - 소 유 자 : 국유(문화재청)
  - 지정구역 : 1필지 207.72㎡
- 관리자 : 문화재청 경복궁관리소

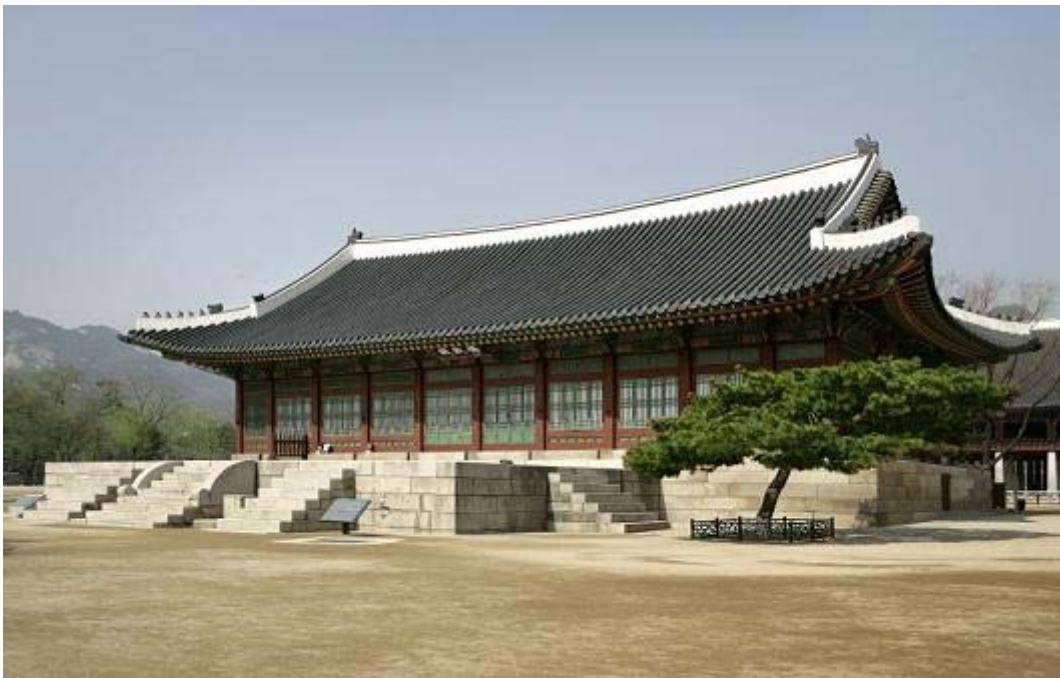
경복궁 수정전

「경복궁 수정전(景福宮 修政殿)」은 세종 때에는 한글창제의 본산인 집현전, 세조 때에는 예문관으로도 사용되었다. 선조 25년(1592) 임진왜란으로 소실되었으며, 현재의 건물은 고종 4년(1867)에 중건되었다. 중건 당시에는 4면의 행각과 남쪽으로 외행각이 있었으나, 일제시대를 거치면서 수정전을 제외한 모든 건물이 철거되었다. 경복궁 근정전 서편의 외조공간에서 유일하게 남아 있는 건물로 다른 궁궐의 건물에서는 볼 수 없는 넓은 월대(月臺)<sup>2)</sup>를 갖춘 장대한 건물외관, 가구부재 등이 중건 당시의 모습을 현재까지도 잘 유지하고 있다.

- 종 별 : 보물
- 문화재명 : 경복궁 수정전(景福宮 修政殿)
- 지정내용
  - 소재지 : 서울특별시 종로구 세종로 1-1번지 경복궁(사적 제117호)
  - 구조 및 형식 : 목조 단층 팔작지붕/정면 10칸, 측면 4칸
  - 수 량 : 1동
  - 조성연대 : 조선시대
  - 소 유 자 : 국유(문화재청)
  - 지정구역 : 1필지 296.37㎡
- 관리자 : 문화재청 경복궁관리소

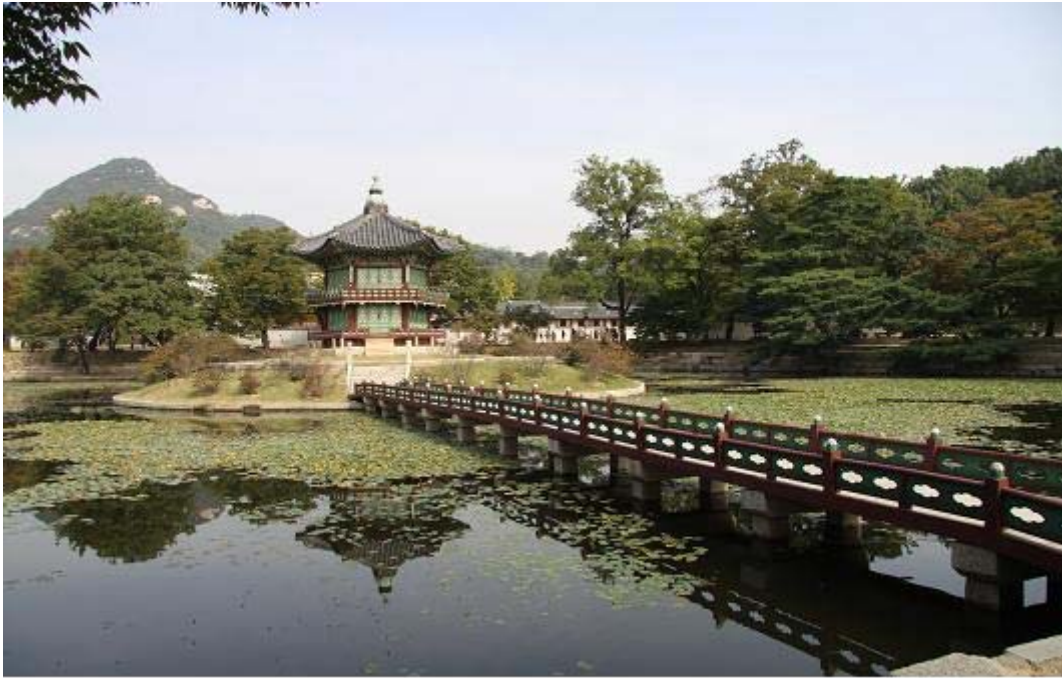
경복궁 향원정

「경복궁 향원정(景福宮 香遠亭)」은 고종 4년(1867)부터 고종 10년(1873)에 건청궁 앞에 연못을 파고 섬을 만들어 세운 2층 정자이다. 경복궁 후원의 아름다운 풍광 속에 안겨있는 경복궁의 상징적 대표 건물로 육각형 초석, 육각형 평면, 육모지붕 등 육각형의 공간을 계획적으로 구성하면서 섬세하고 아름답게 다듬은 모든 구성요소들이 절묘한 조화를 이룬 비례감이 뛰어난 독특한 정자이다.

- 종 별 : 보물
- 문화재명 : 경복궁 향원정(景福宮 香遠亭)
- 지정내용
  - 소재지 : 서울특별시 종로구 세종로 1-1번지 경복궁(사적 제117호)
  - 구조 및 형식 : 목조 2층 육모지붕/정육각형
  - 수 량 : 1동
  - 조성연대 : 조선시대
  - 소 유 자 : 국유(문화재청)
  - 지정구역 : 1필지 28.34㎡
- 관리자 : 문화재청 경복궁관리소

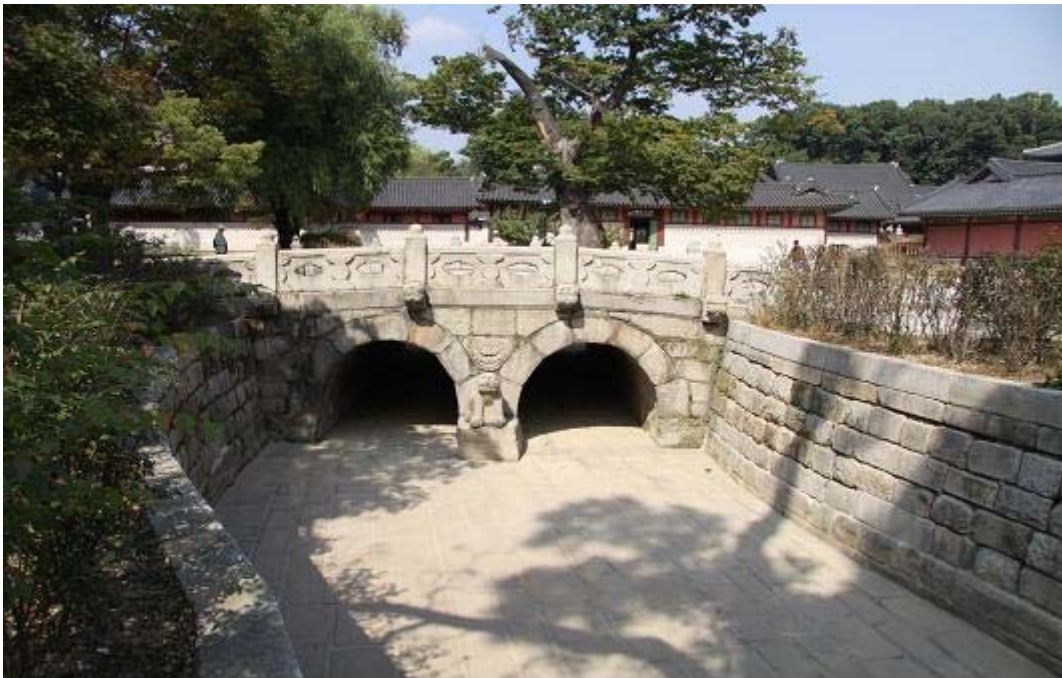
창덕궁 금천교

「창덕궁 금천교(昌德宮 錦川橋)」는 창덕궁이 창건되고 6년 뒤인 태종 11년(1411) 진선문 밖 어구에 설치되었는데, 그 후 숭한 화재와 전란에도 불구하고 창건 당시의 모습을 보존하고 있다. 현존하는 궁궐 안 돌다리 가운데 가장 오래된 것이다. 궁궐의 위험을 보여주는 상징적 조각상과 아름다운 문양, 견고하고 장중한 축조 기술 등이 돋보이는 이중 홍예교(虹霓橋)<sup>3)</sup>이다.

- 종 별 : 보물
- 문화재명 : 창덕궁 금천교(昌德宮 錦川橋)
- 지정내용
  - 소재지 : 서울특별시 종로구 와룡동 2-71번지 창덕궁(사적 제122호)
  - 구조 및 형식 : 홍예교
  - 수 량 : 1개소
  - 조성연대 : 조선시대
  - 소 유 자 : 국유(문화재청)
  - 지정구역 : 1필지 170m<sup>2</sup>
- 관리자 : 문화재청 창덕궁관리소

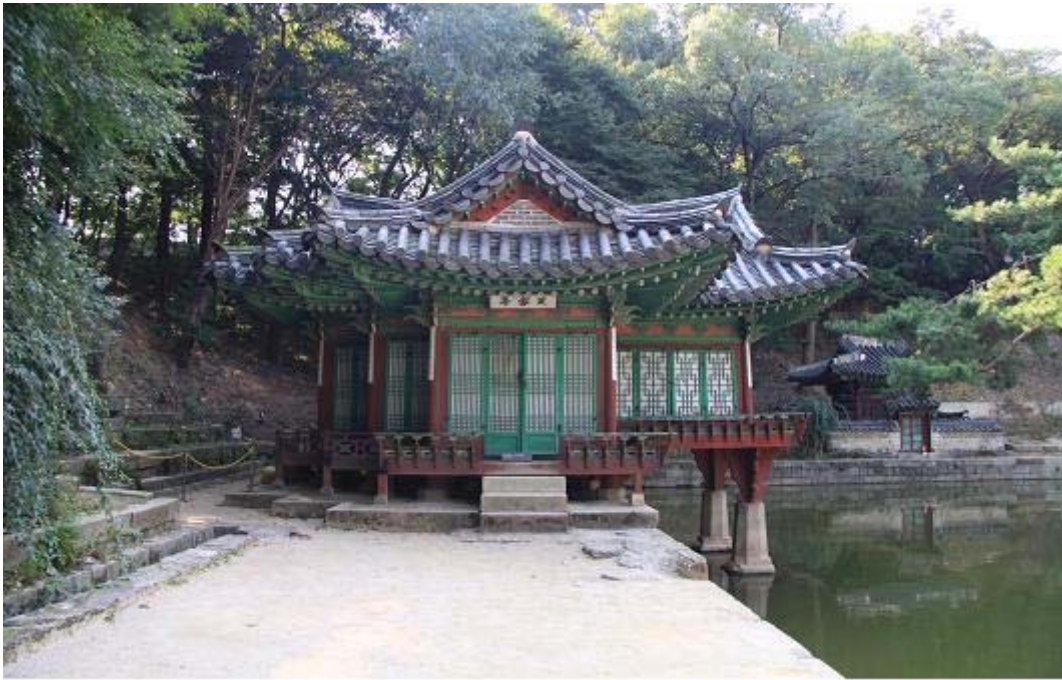
창덕궁 부용정

「창덕궁 부용정(昌德宮 芙蓉亭)」은 '궁궐지'에 따르면 숙종 33년(1707)에 이곳에 택수재(澤水齋)를 지었는데, 정조 때에 이를 고쳐 짓고 이름을 '부용정'이라 바꾸었다고 한다. 부용정은 천원지방(天圓地方)<sup>4)</sup>의 조형원리에 따라 조성한 부용지에 지은 정자이다. 열십(十)자 모양의 독특한 평면 형태, 공간구성, 건물의 장식 등이 뛰어난 비례와 대비를 이루고 있어 건물의 아름다움의 극치를 보여주고 있는 한국정자건축의 대표적인 건물이다.

- 종 별 : 보물
- 문화재명 : 창덕궁 부용정(昌德宮 芙蓉亭)
- 지정내용
  - 소재지 : 서울특별시 종로구 와룡동 2-71번지 창덕궁(사적 제122호)
  - 구조 및 형식 : 목조 단층 팔작지붕/서측면 4칸, 남측면 5칸, 북측면 3칸
  - 수 량 : 1동
  - 조성연대 : 조선시대
  - 소 유 자 : 국유(문화재청)
  - 지정구역 : 1필지 29.75m<sup>2</sup>
- 관리자 : 문화재청 창덕궁관리소

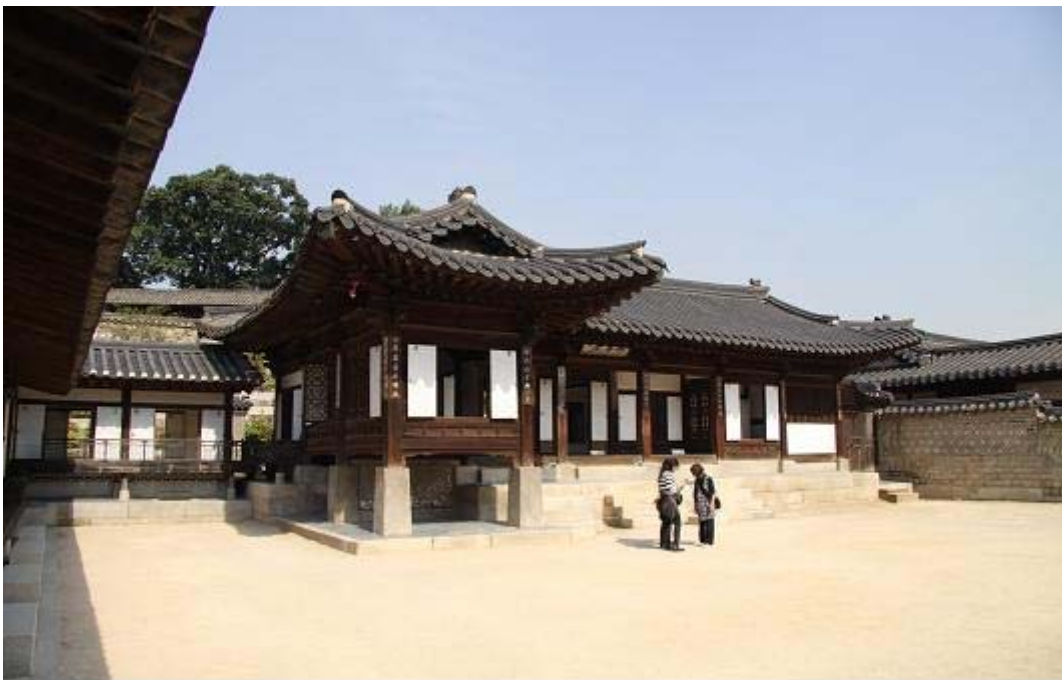
창덕궁 낙선재

「창덕궁 낙선재(昌德宮 樂善齋)」는 헌종 13년(1847)에 왕비와 대왕대비를 위해 건립하여 사용하였으며, 조선왕조 마지막 왕인 영친왕(1963~1970년)과 이방자여사(1966~1989년)가 살았던 장소이기도 하다. 낙선재는 궁궐 내의 침전건축과는 달리 단청을 하지 않고 사대부주택형식으로 건축되었으나, 궁궐 침전형식이 응용되면서 다른 곳에서는 쉽게 찾아볼 수 없는 다양한 문양의 장식이 특히 주목되며, 조선 후기 건축 장인(匠人)들의 축적된 기량을 엿볼 수 있는 건물이다.

- 종 별 : 보물
- 문화재명 : 창덕궁 낙선재(昌德宮 樂善齋)
- 지정내용
  - 소재지 : 서울특별시 종로구 와룡동 2-71번지 창덕궁(사적 제122호)
  - 구조 및 형식 : 목조 단층 팔작지붕/정면 6칸, 측면 2칸
  - 수 량 : 1동
  - 조성연대 : 조선시대
  - 소 유 자 : 국유(문화재청)
  - 지정구역 : 1필지 92.08m<sup>2</sup>
- 관리자 : 문화재청 창덕궁관리소
